# Asbestinventarisatetest

Grote Vreunte 7, 3473 Kortenaken

Attestnummer : 20260113-000111.000

Uitgegeven op : 13.01.2026

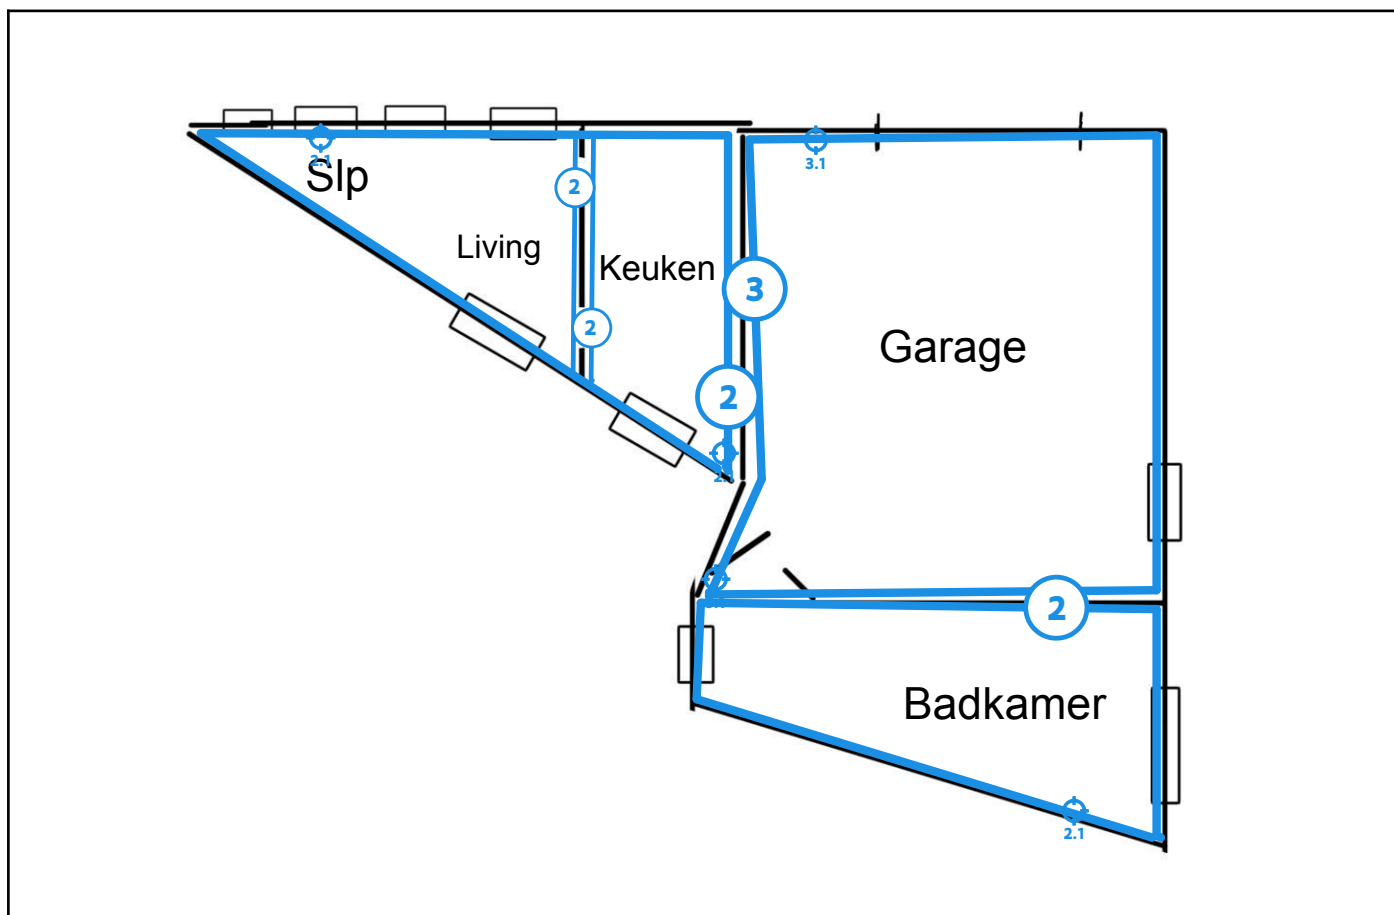
## Plan 1.1: Woning

Beschrijving	Type	Actie
2. Pleisterwerk wanden	Geen asbest	-
2.1 Code: M01	Mengmonster	-
3. Cementering binnen (Garage)	Geen asbest	-
3.1 Code: M03	Mengmonster	-

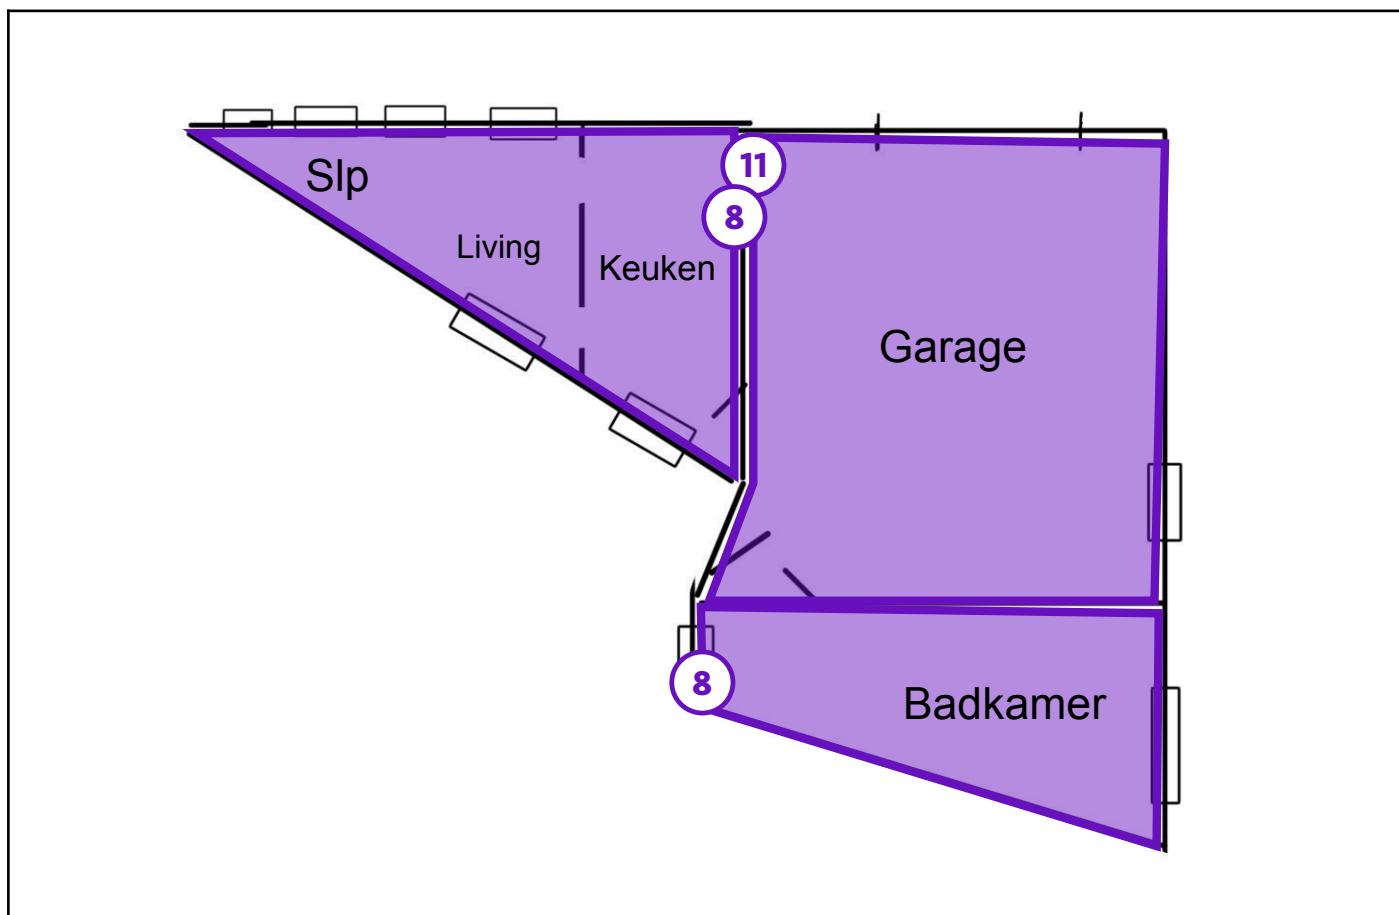
## Plan 1.2: Woning

Beschrijving	Type	Actie
8. Plafondafwerking in gipskarton/hout/pvc	Overige ruimte of materiaal	-
11. Pleisterwerk - Niet aanwezig (Plafond Garage)	Overige ruimte of materiaal	-

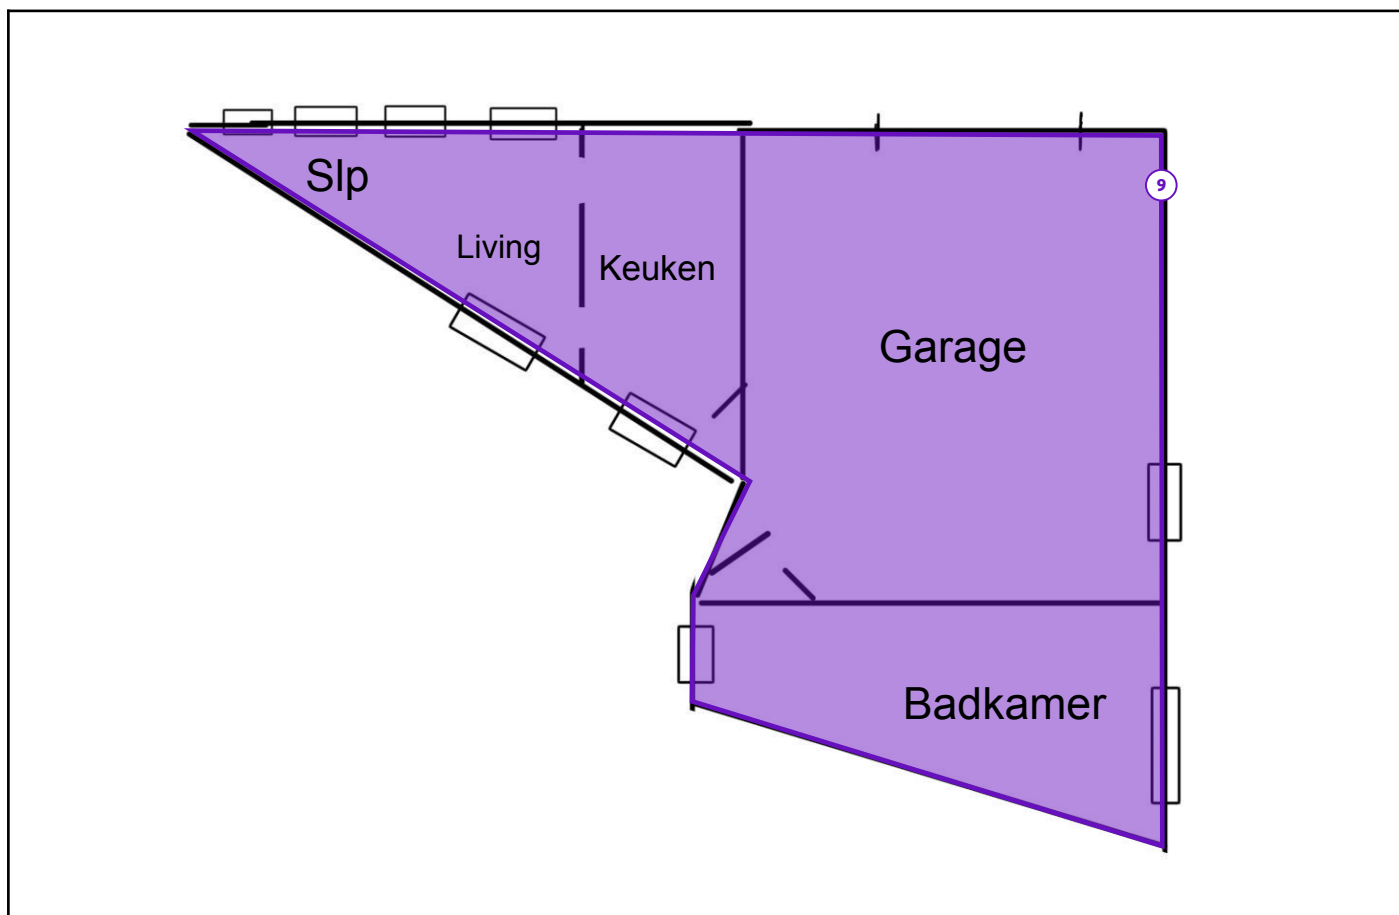
## Plan 1.3: Woning

Beschrijving	Type	Actie
9. Dakbedekking - Niet verdacht	Overige ruimte of materiaal	-

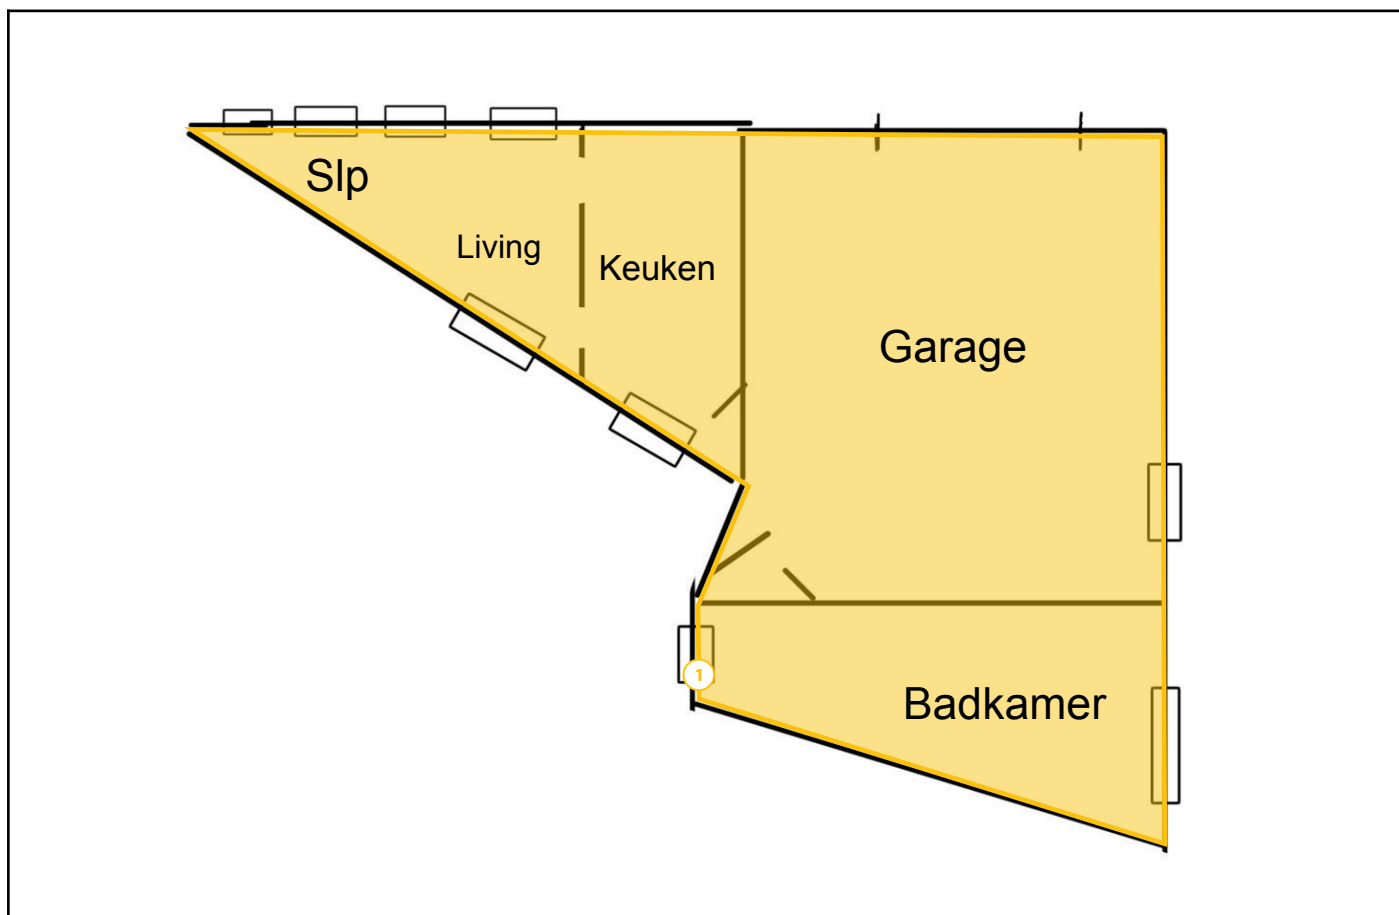
## Plan 1.4: Woning

Beschrijving	Type	Actie
1. Vernieuwd Dak	Uitsluiting	-
