# Asbestinventarisatetest

Grote Vreunte 9, 3473 Kortenaken

Attestnummer : 20260113-000113.000

Uitgegeven op : 13.01.2026

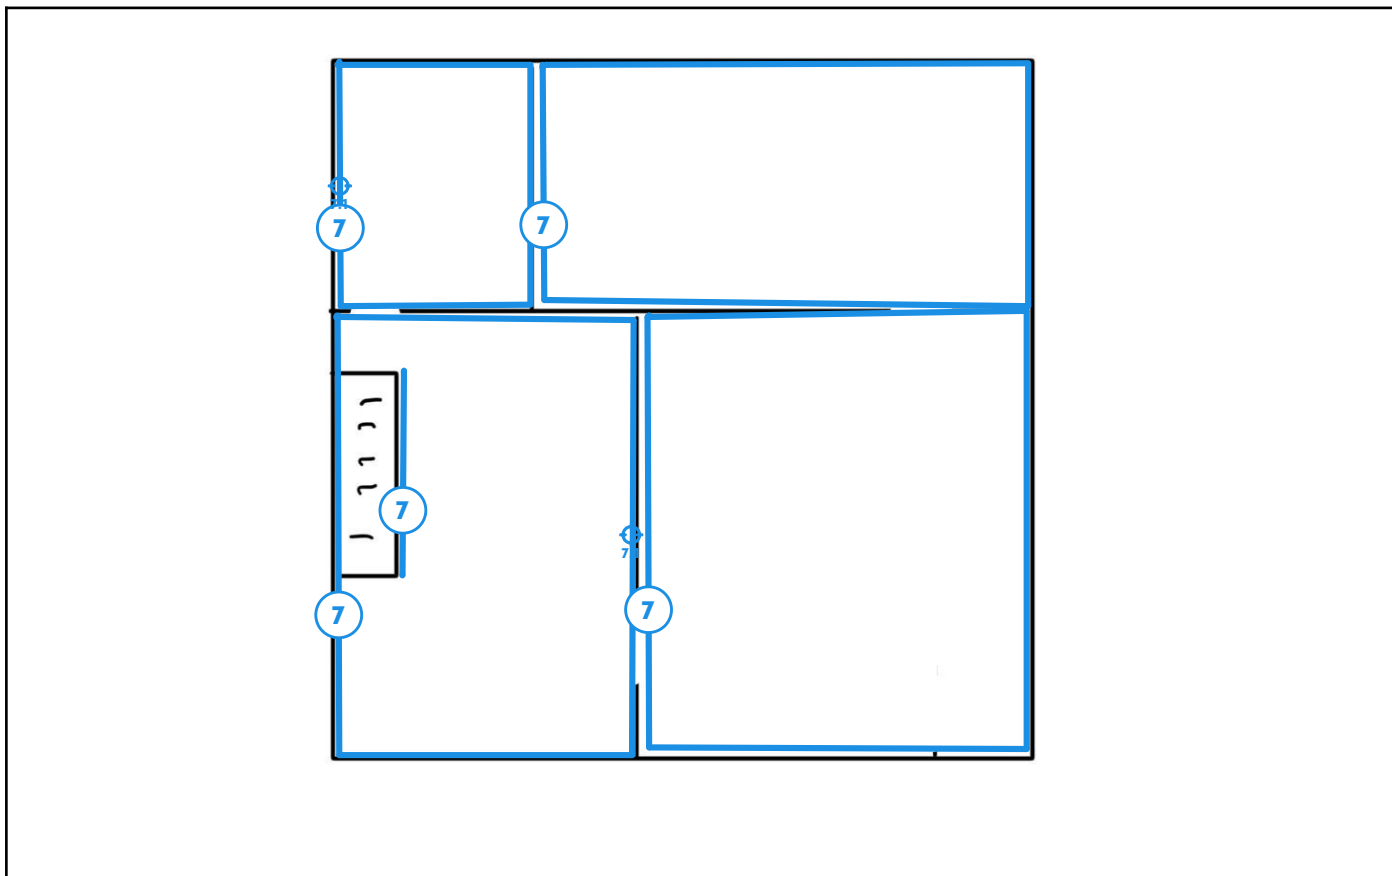
## Plan 1.1: Kelder

Beschrijving	Type	Actie
7. Cementering binnen (Kelder)	Geen asbest	-
7.1 Code: M03	Mengmonster	-

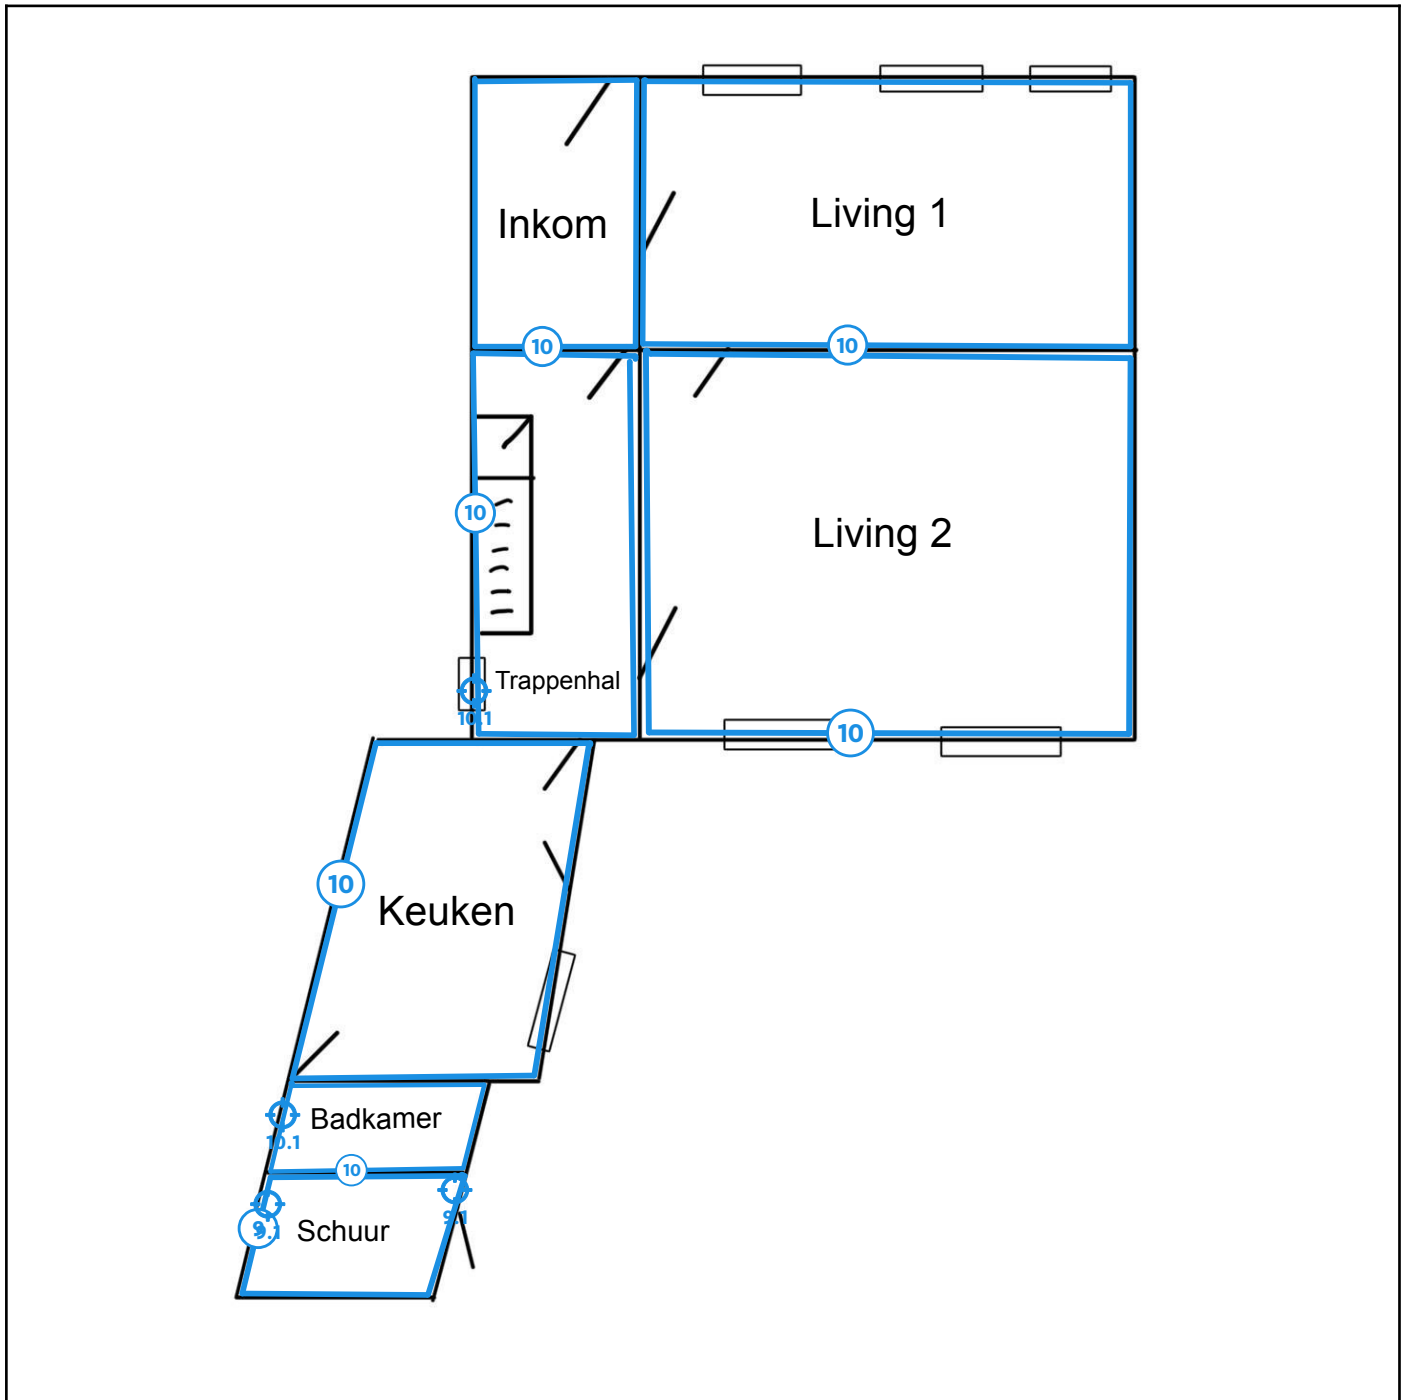
## Plan 1.3: Gelijkvloers

Beschrijving	Type	Actie
9. Cementering binnen (schuur)	Geen asbest	-
9.1 Code: M04	Mengmonster	-

10. Pleisterwerk wanden	Geen asbest	-
10.1 Code: M01	Mengmonster	-

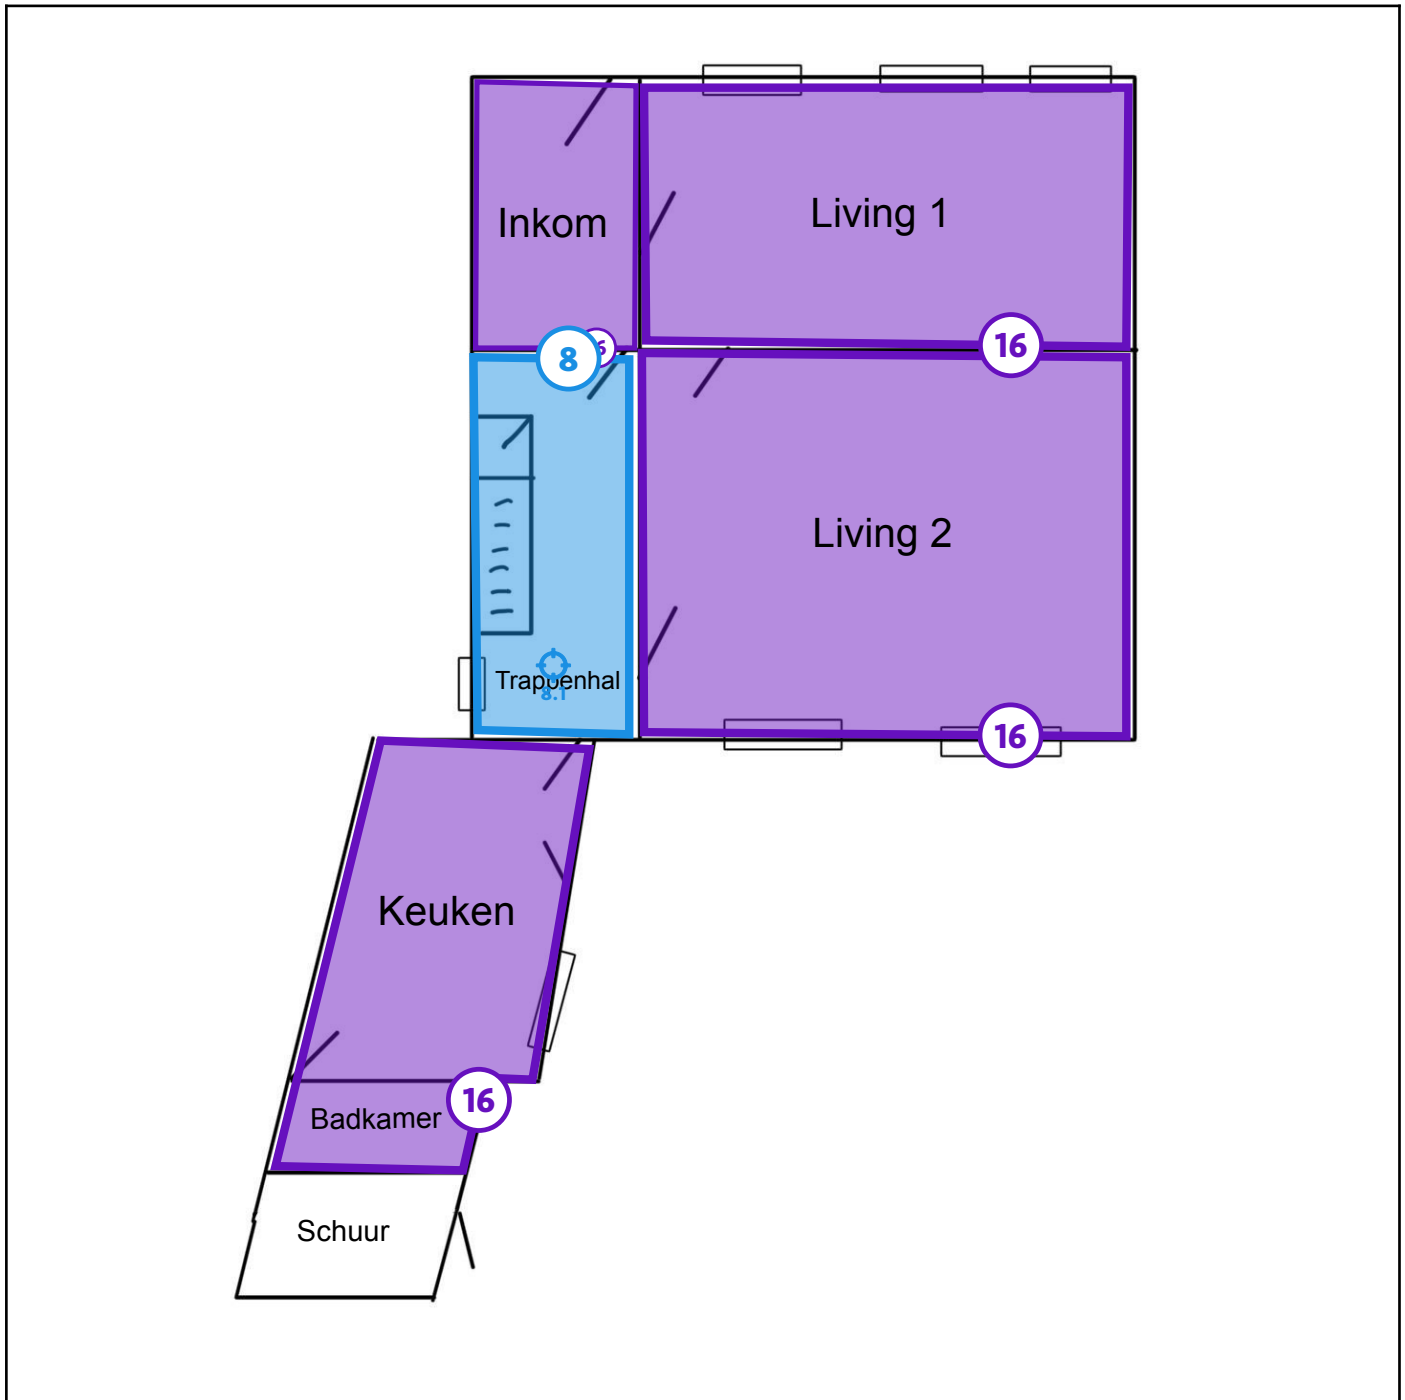
## Plan 1.4: Gelijkvloers

Beschrijving	Type	Actie
8. Pleisterwerk plafonds	Geen asbest	-
8.1 Code: M02	Mengmonster	-

16. Plafondafwerking in gipskarton/hout/pvc	Overige ruimte of materiaal	-
---	-----------------------------	---

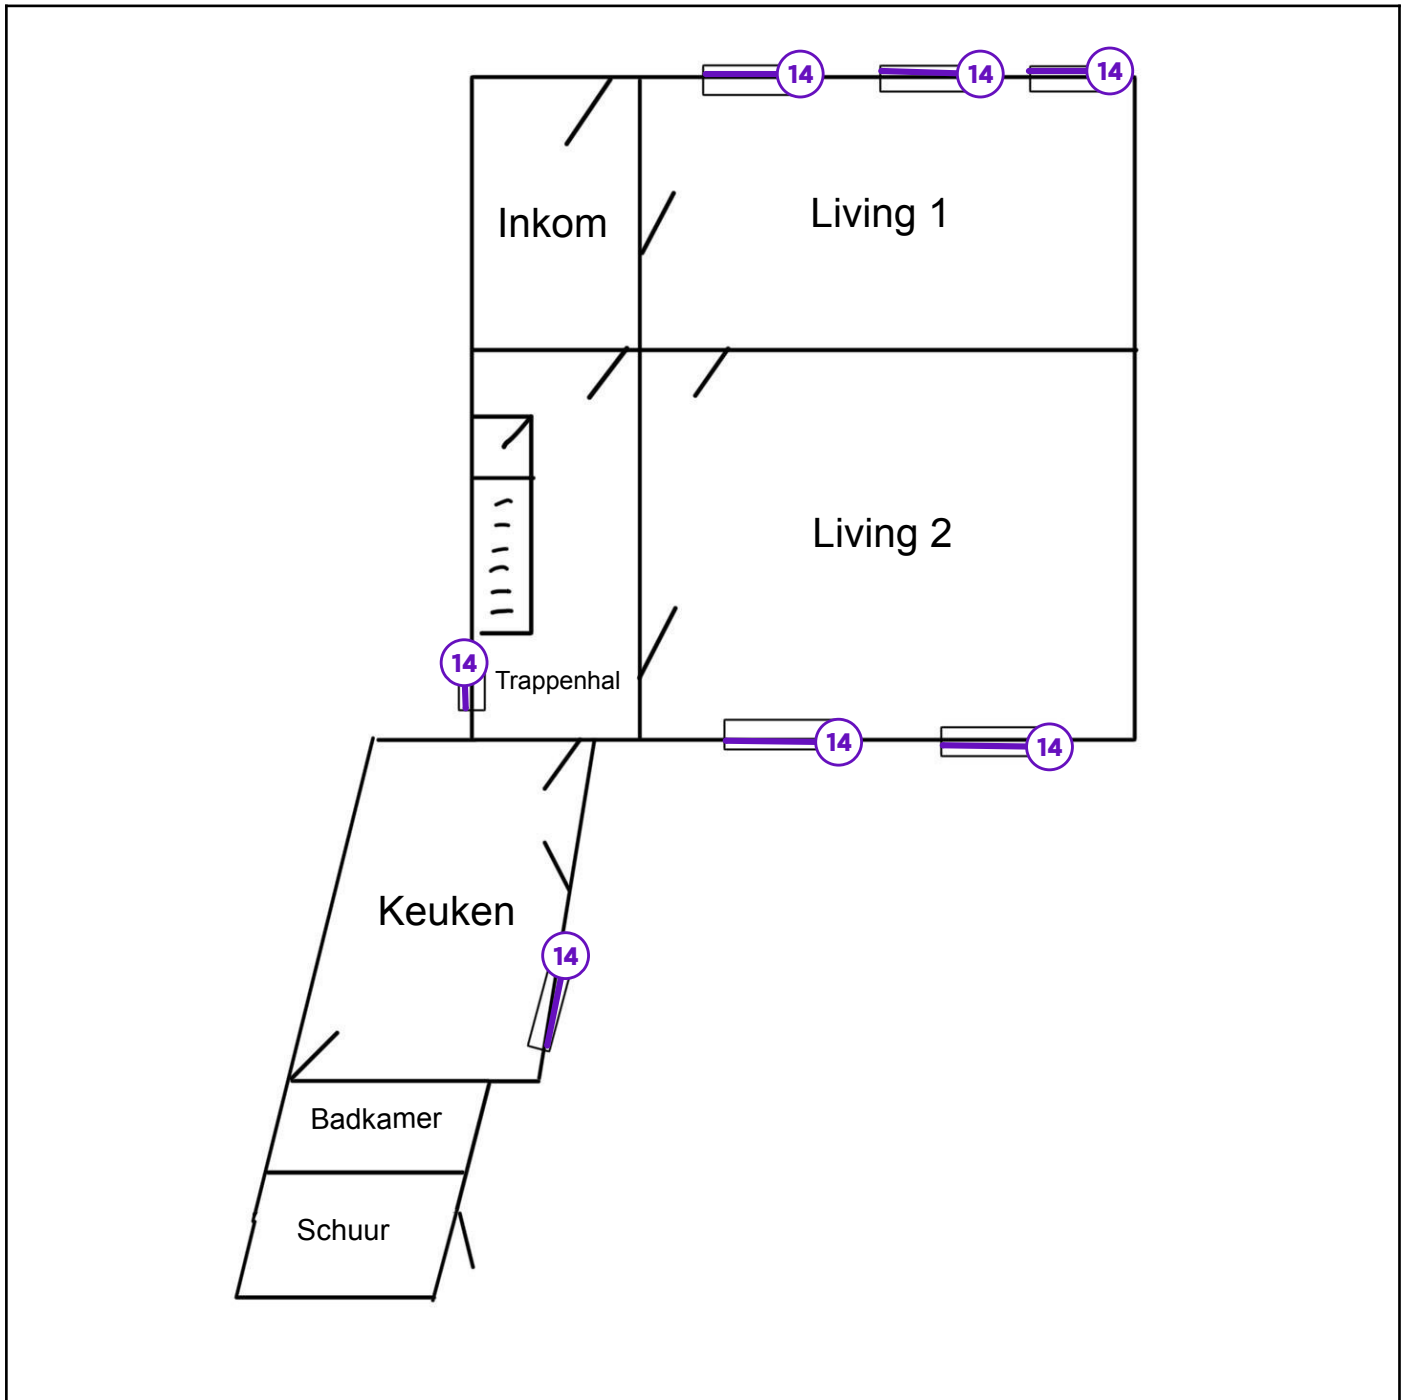
## Plan 1.5: Gelijkvloers

Beschrijving	Type	Actie
14. Afdichtingsmateriaal (mastiek,kit,...) aan schrijnwerk - Niet verdacht	Overige ruimte of materiaal	-

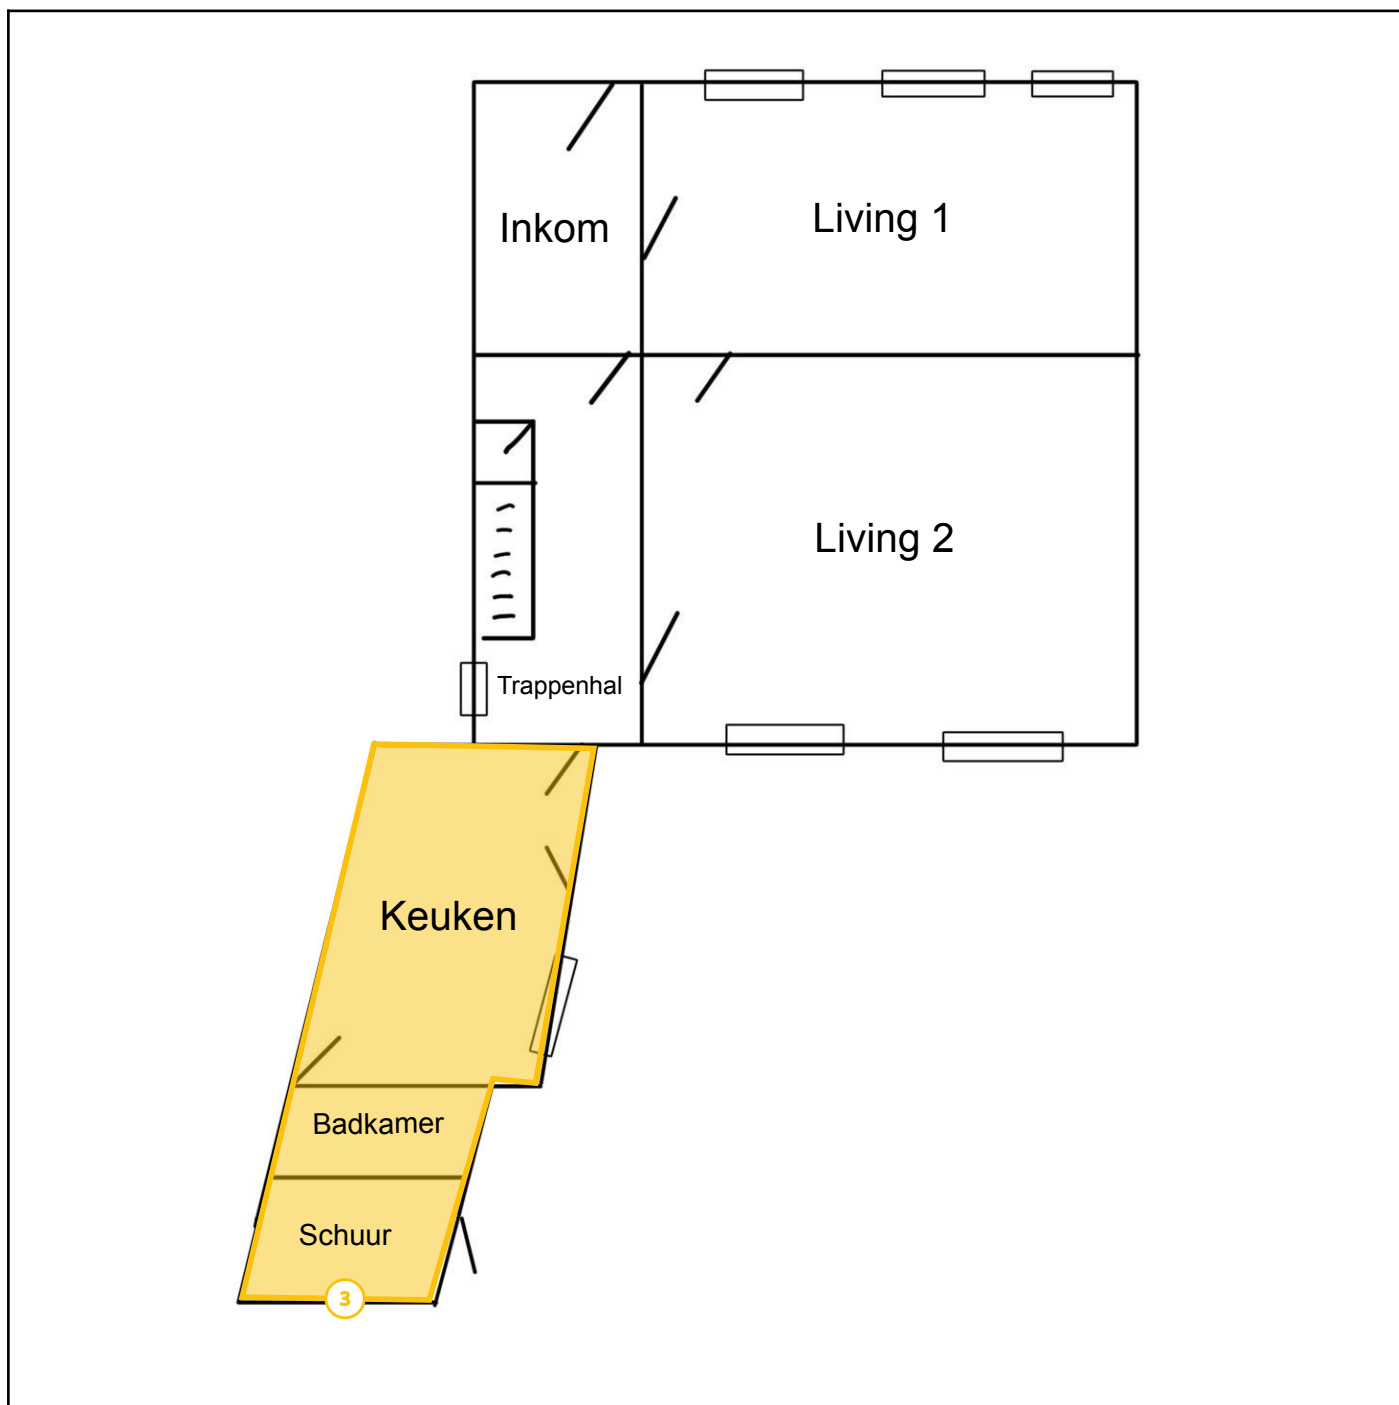
## Plan 1.6: Gelijkvloers

Beschrijving	Type	Actie
3. Nieuwe daken (Hoofddak + Achterbouw)	Uitsluiting	-

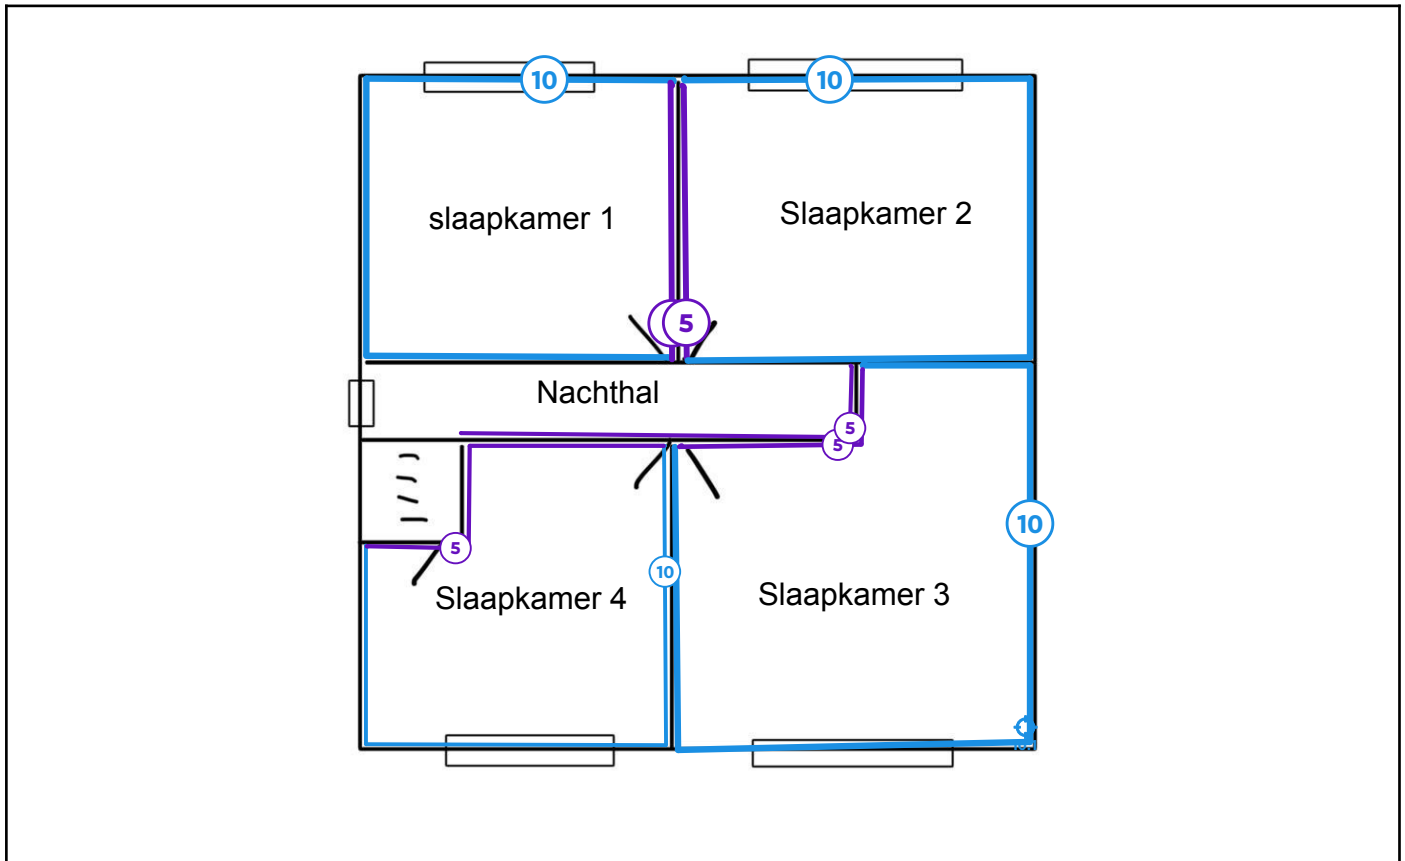
## Plan 1.7: 1ste verdieping

Beschrijving	Type	Actie
5. Valse wand(en)/voorzetwand(en) - Gipskarton-Pvc-hout	Advies	-
10. Pleisterwerk wanden	Geen asbest	-
10.1 Code: M01	Mengmonster	-

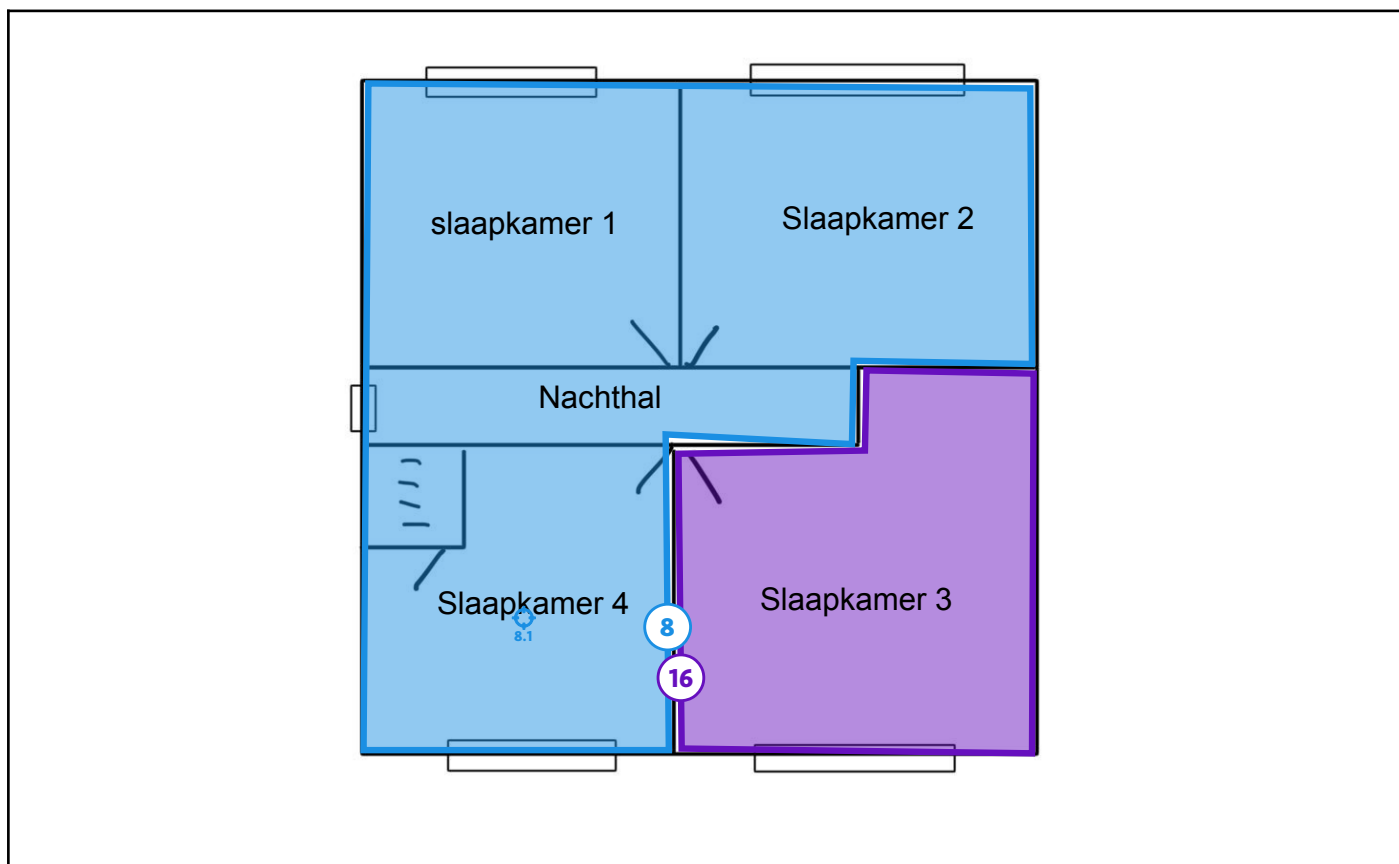
## Plan 1.8: 1ste verdieping

Beschrijving	Type	Actie
8. Pleisterwerk plafonds	Geen asbest	-
8.1 Code: M02	Mengmonster	-
16. Plafondafwerking in gipskarton/hout/pvc	Overige ruimte of materiaal	-

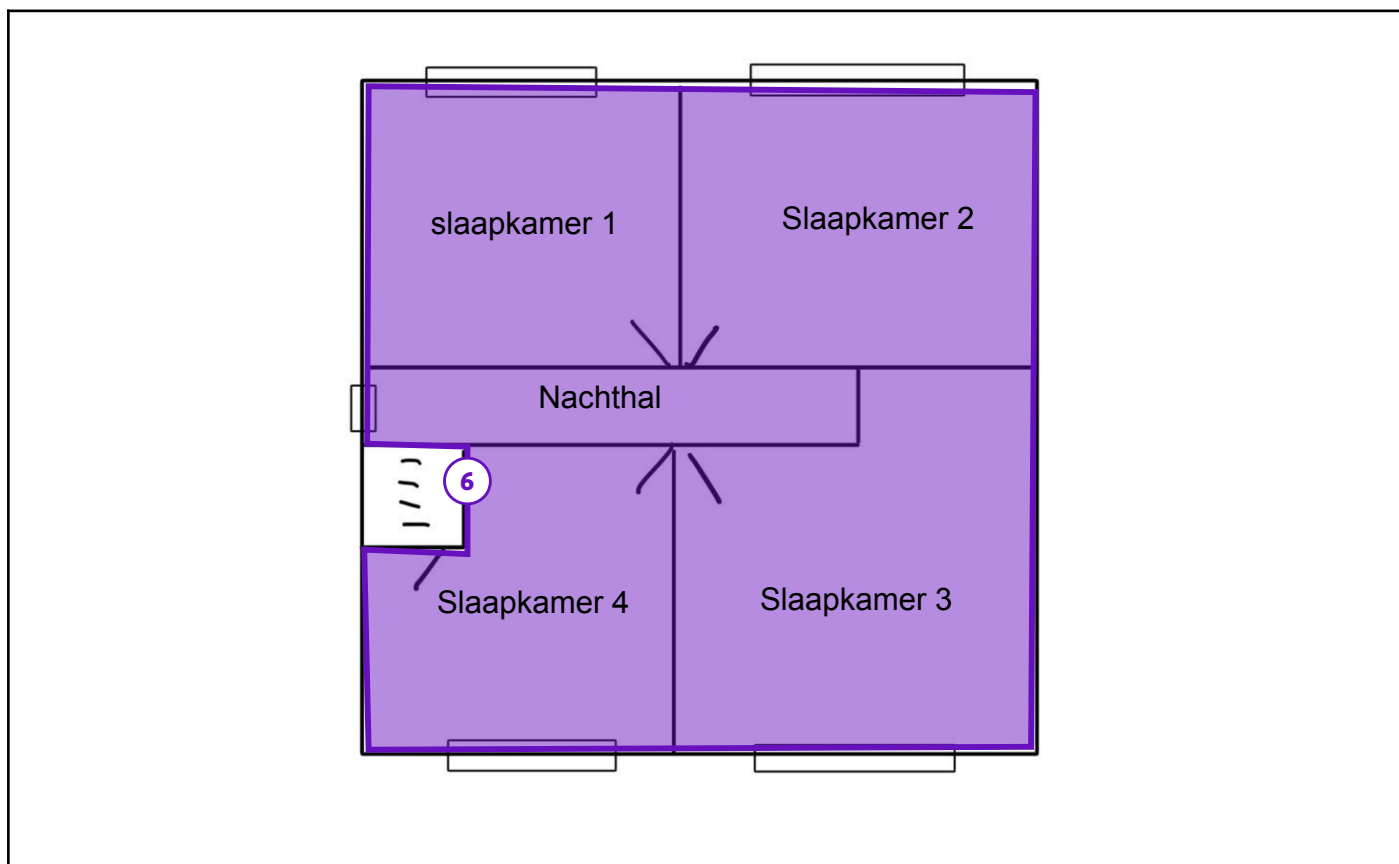
## Plan 1.9: 1ste verdieping

Beschrijving	Type	Actie
6. Vloerbekleding - Niet verdacht	Advies	-

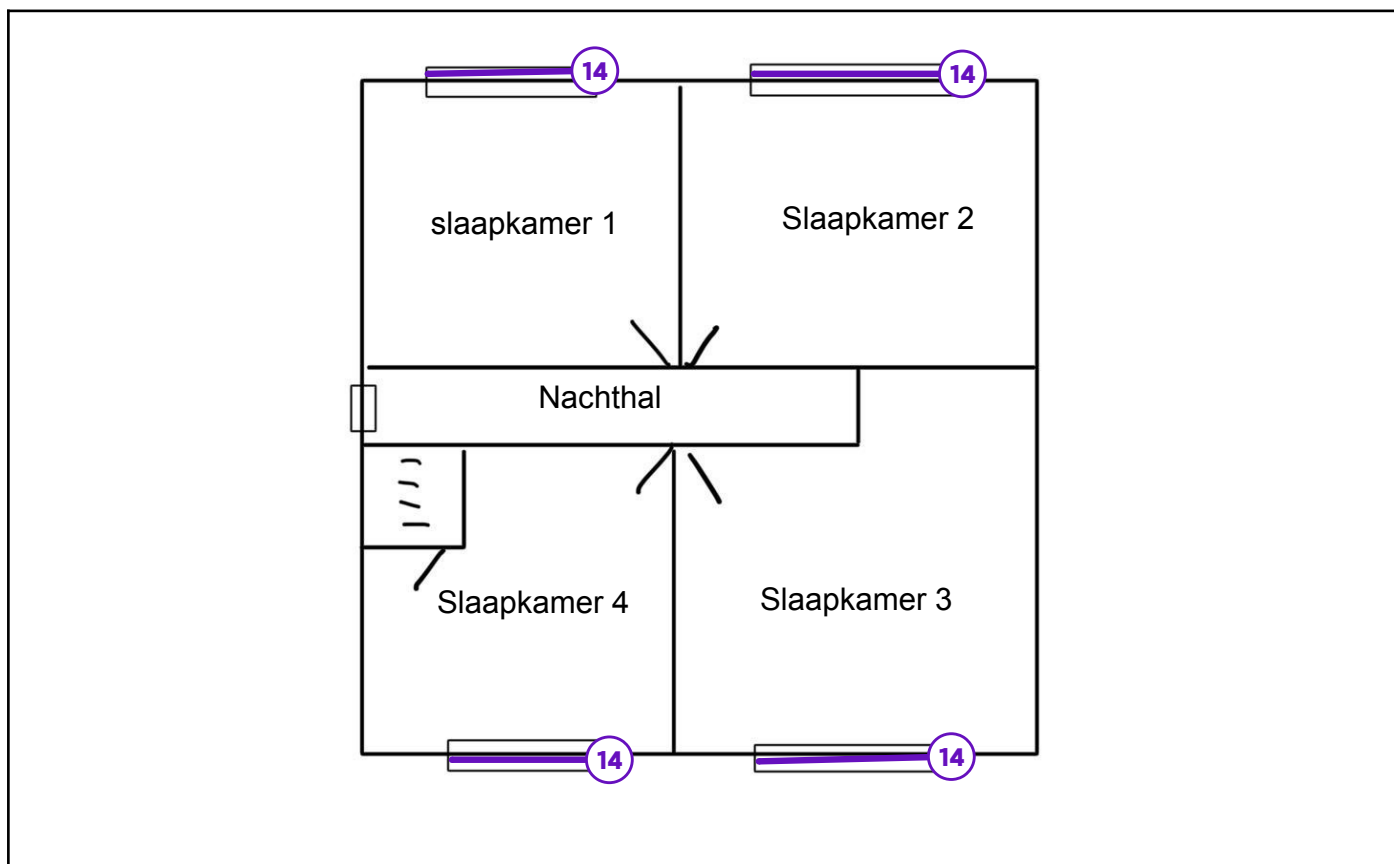
## Plan 1.10: 1ste verdieping

Beschrijving	Type	Actie
14. Afdichtingsmateriaal (mastiek,kit,...) aan schrijnwerk - Niet verdacht	Overige ruimte of materiaal	-

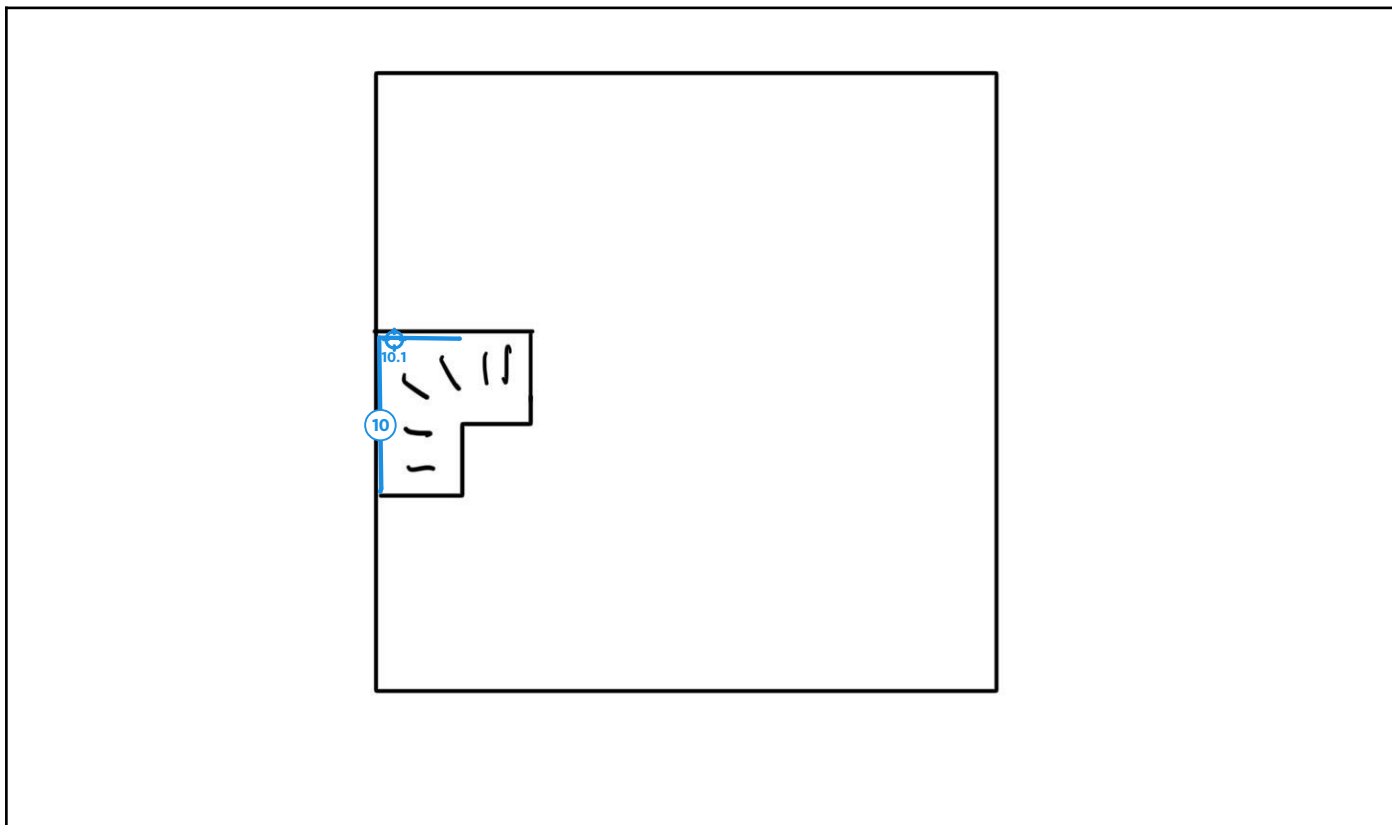
## Plan 1.11: Zolder

Beschrijving	Type	Actie
10. Pleisterwerk wanden	Geen asbest	-
10.1 Code: M01	Mengmonster	-

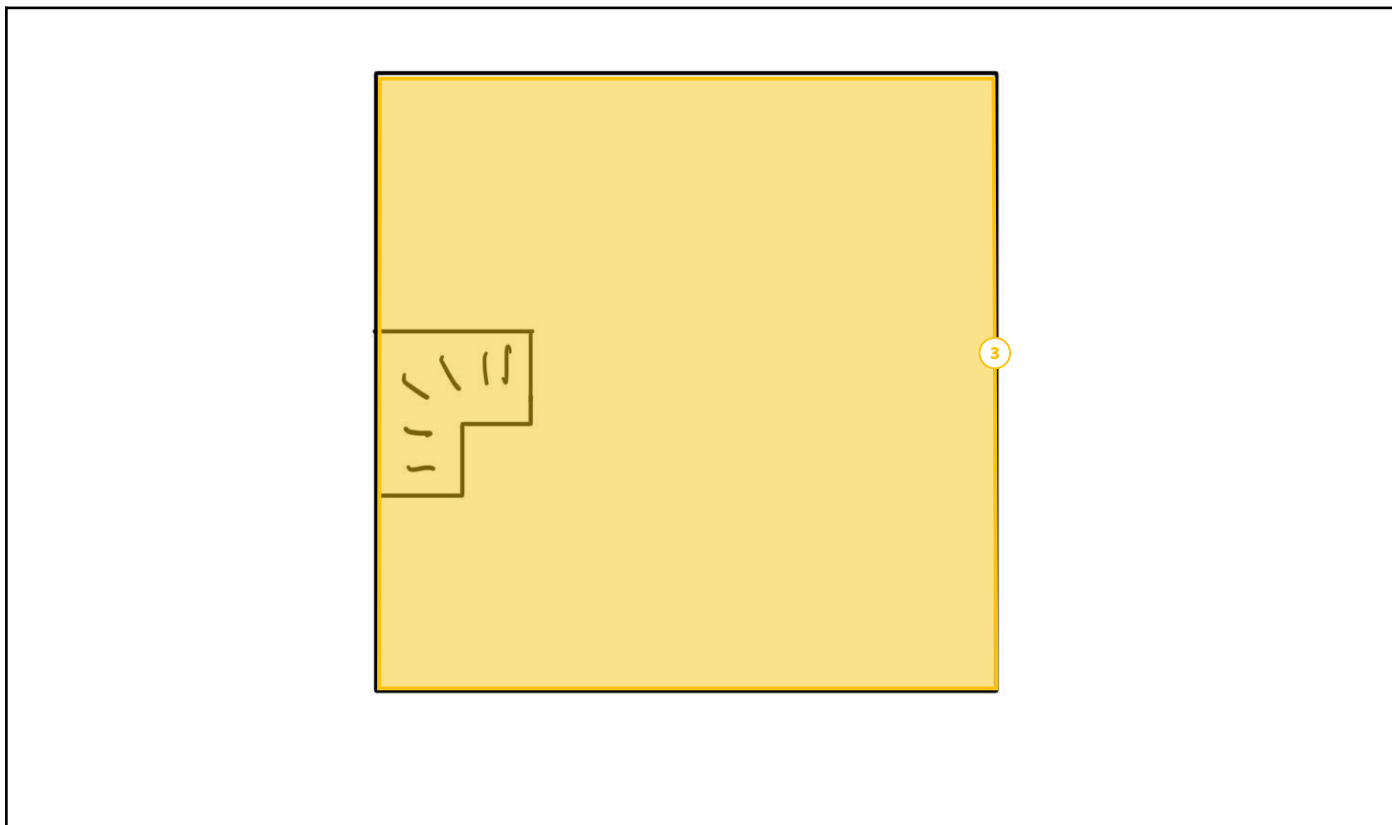
## Plan 1.13: Zolder

Beschrijving	Type	Actie
3. Nieuwe daken (Hoofddak + Achterbouw)	Uitsluiting	-

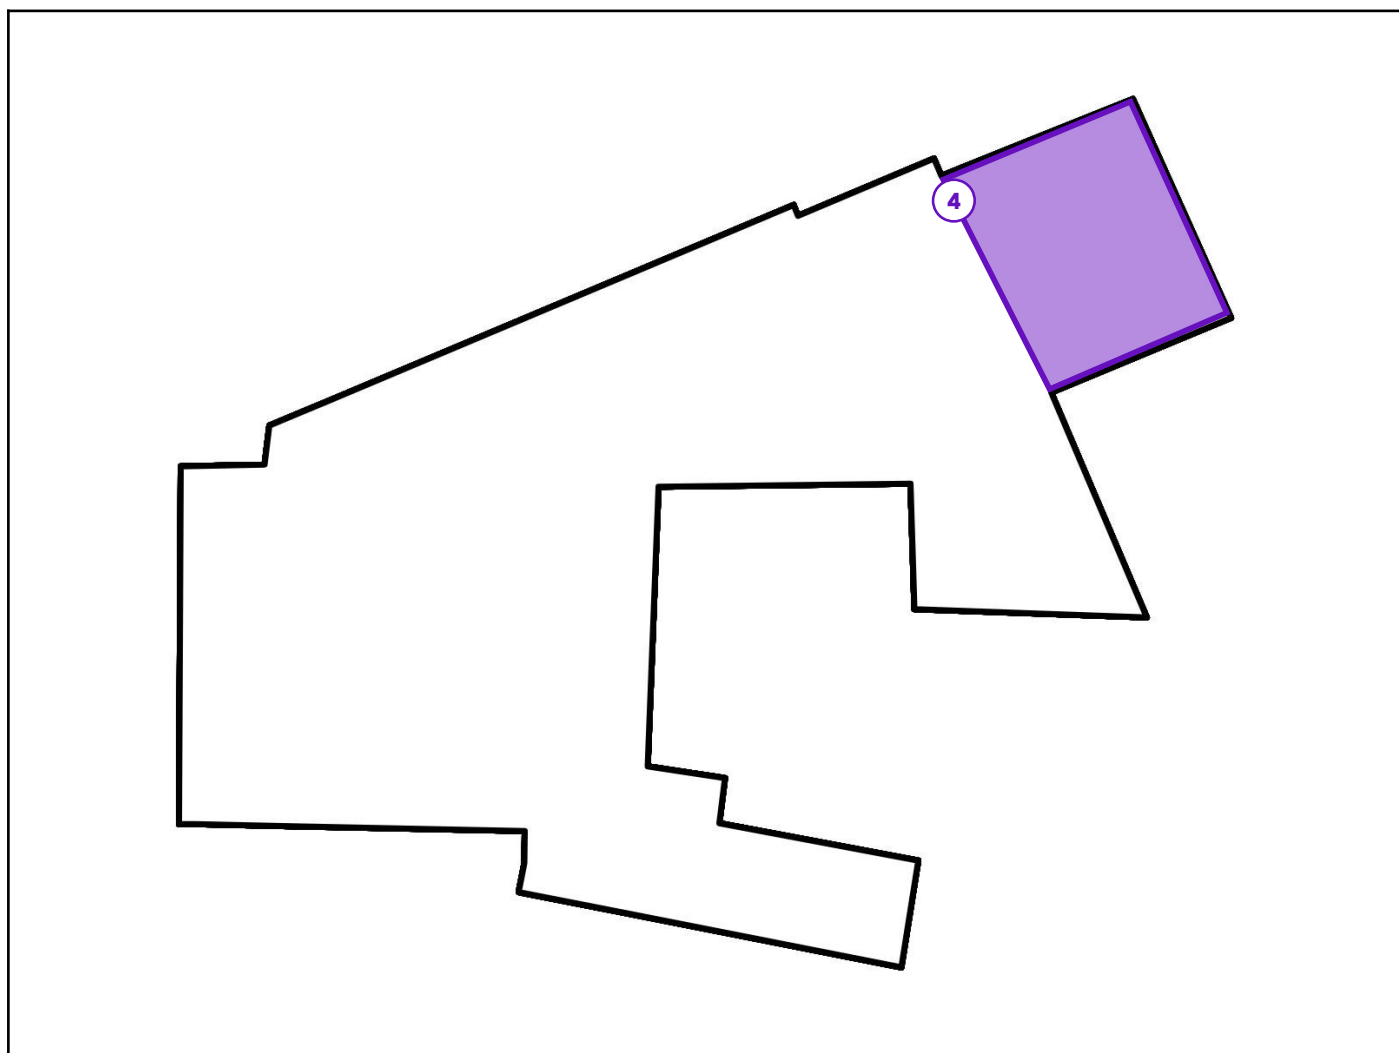
## Plan 1.14: Hoofdgebouw plan

Beschrijving	Type	Actie
4. Garage - Niet verdacht	Advies	-
