# Asbestinventarisatattest

24015N0004/00M000 - Kennedypark 1-40, 3300 Tienen  
Gemeenschappelijke delen

Attestnummer : 20250312-000073.000

Uitgegeven op : 12.03.2025

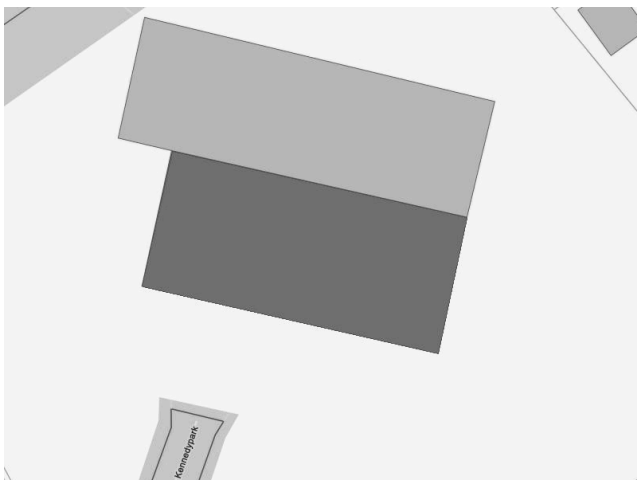
## Zone 1: Hoofdgebouw

- 1 Asbestmateriaal**
- 0 Beperkingen
- 0 Uitsluitingen
- 0 Roerende goederen
- 0 Puin, steenslag, (water)bodem
- 2 Adviezen**
- 1 Geen asbest**

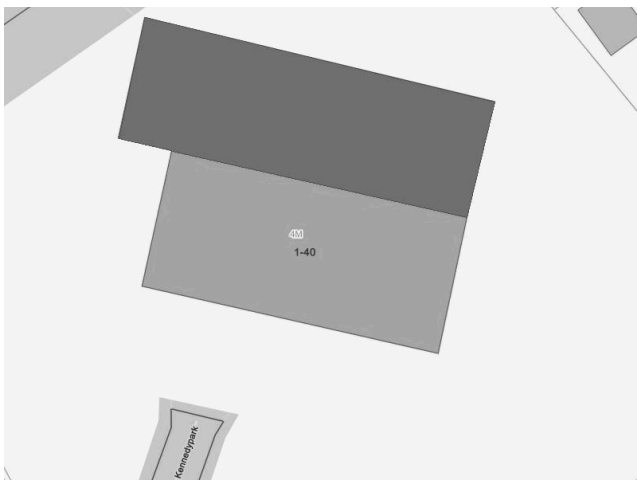
## Zone 2: Bijgebouw

- 1 Asbestmateriaal**
- 0 Beperkingen
- 0 Uitsluitingen
- 0 Roerende goederen
- 0 Puin, steenslag, (water)bodem
- 0 Adviezen
- 0 Geen asbest

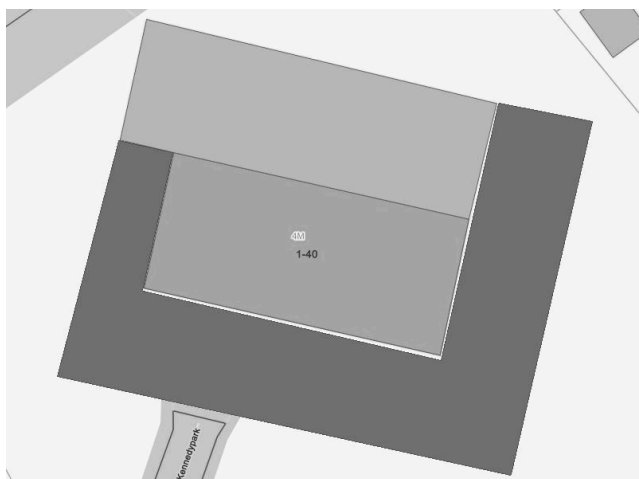
## Zone 3: Constructie

- 1 **Asbestmateriaal**
- 1 **Beperking**
- 0 Uitsluitingen
- 0 Roerende goederen
- 0 Puin, steenslag, (water)bodem
- 0 Adviezen
- 0 Geen asbest
