Asbestinventarisatetest

Leuvenselaan 43, 3300 Tienen

Niet-asbestveilig

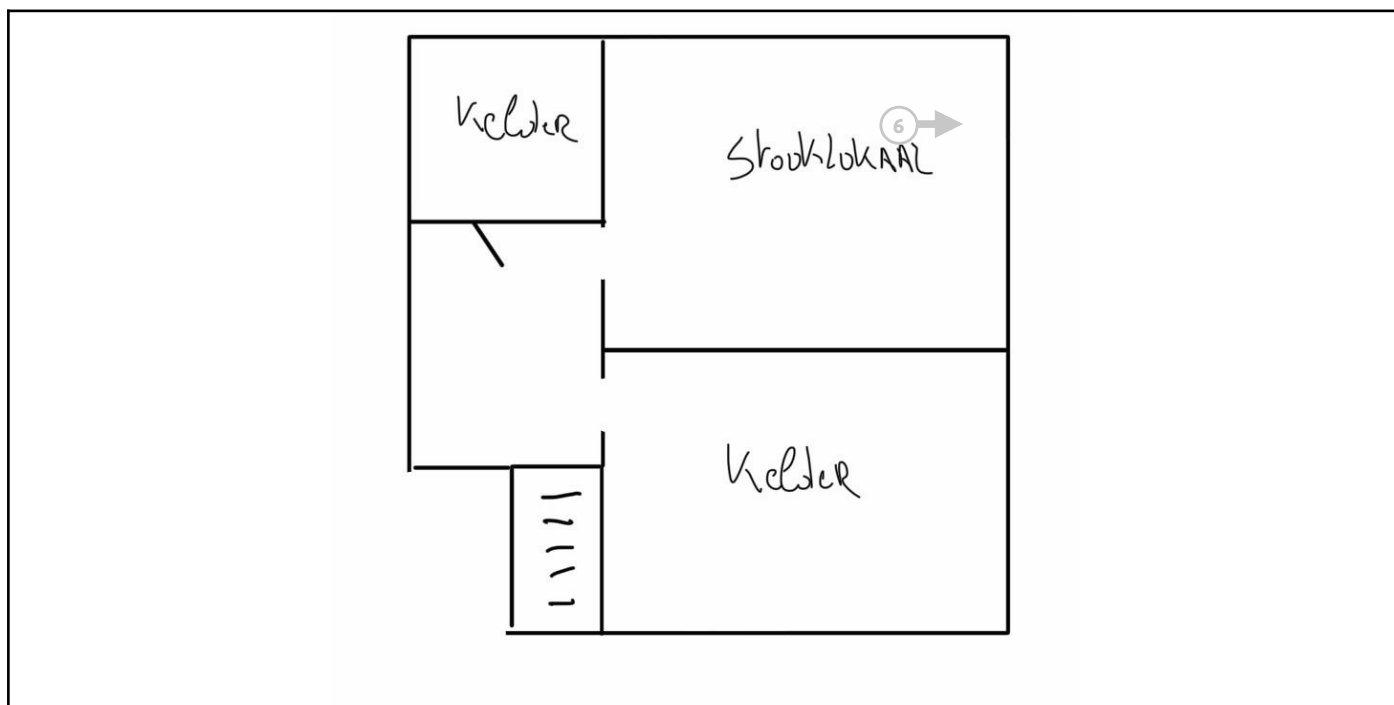
Plan 1.1: Kelder

Beschrijving	Type	Actie
6. Bakeliet meter- en zekering kast	Asbestmateriaal	Zorgvuldig beheren

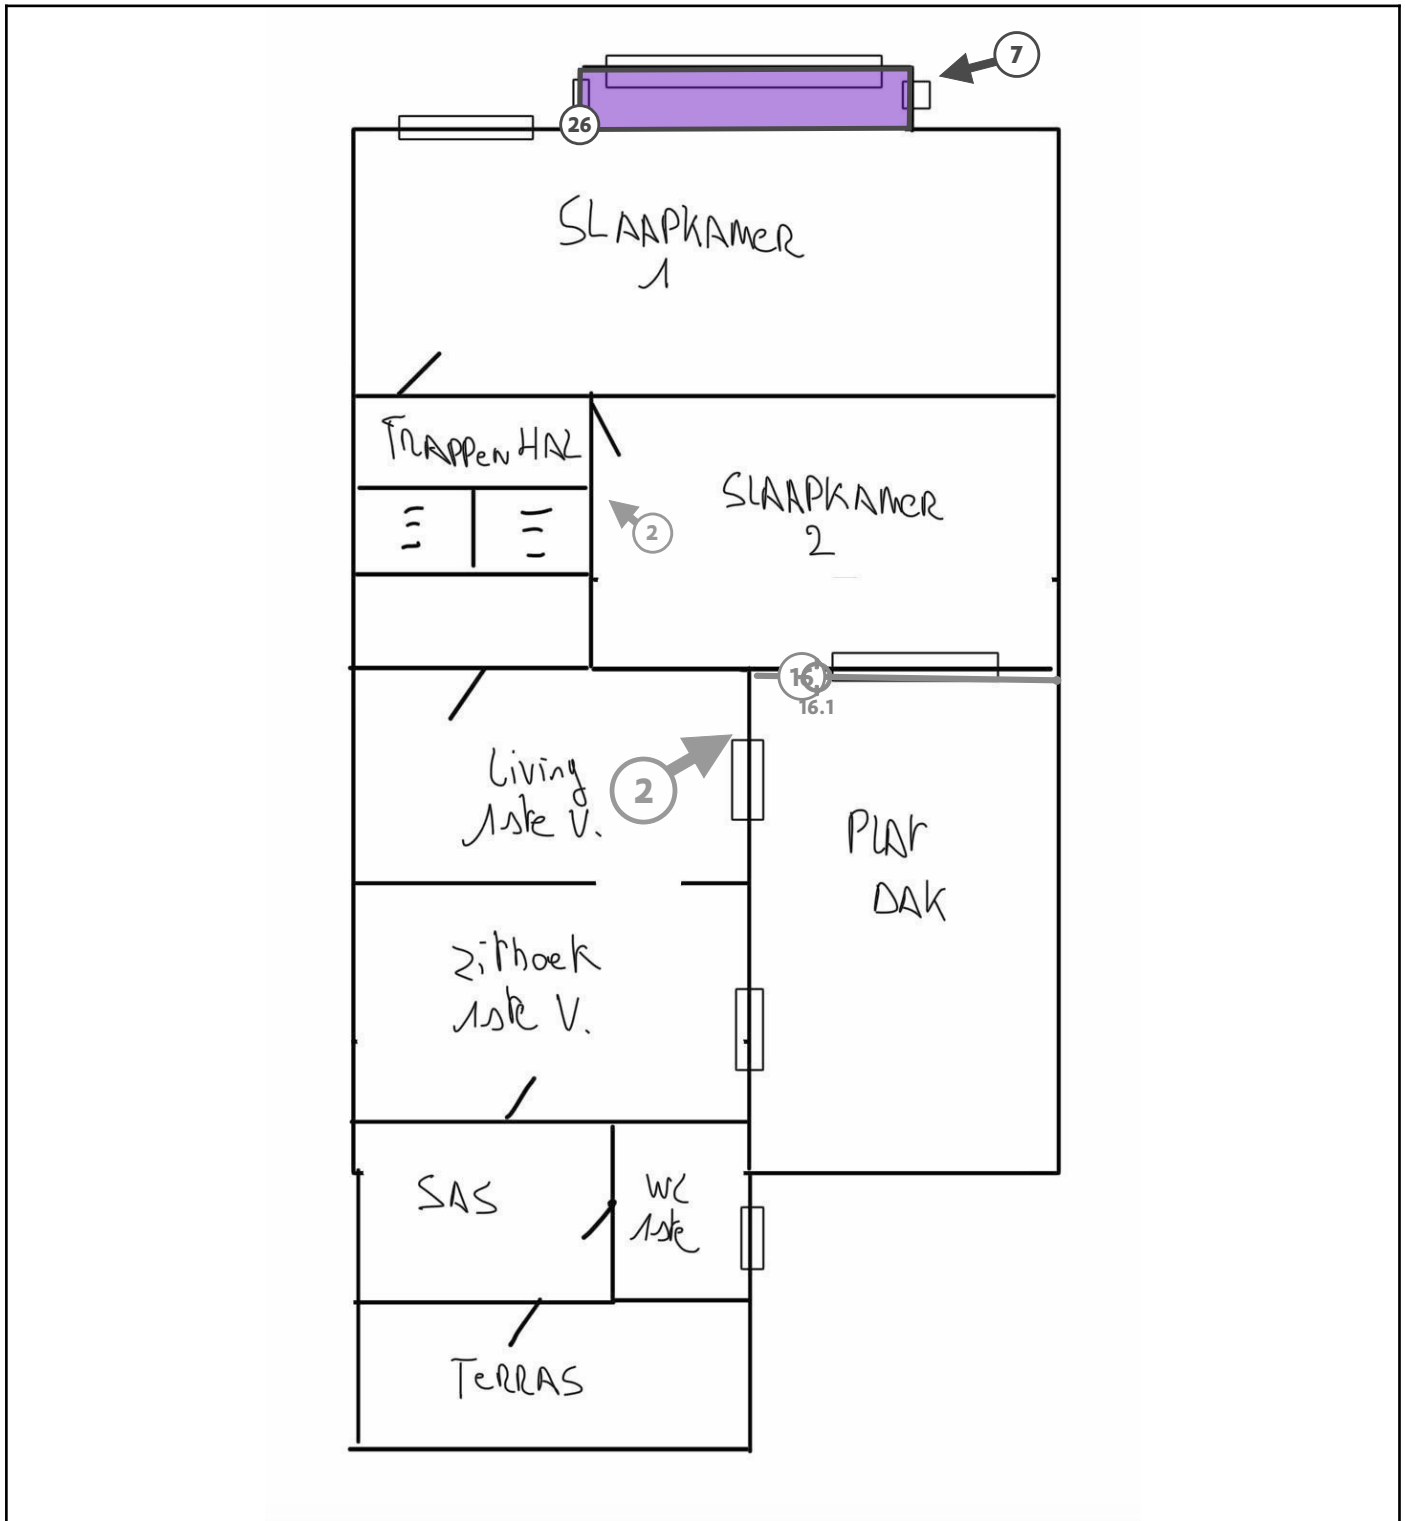
Plan 1.8: 1ste verdieping

2. Bakeliet - Stopcontacten & schakelaars (binnen)	Asbestmateriaal	Verwijderen
7. Onderdak - Niet waarneembaar (Achterbouw + Erker)	Beperking	-
16. Gevelleien (Woning)	Geen asbest	-
16.1 Code: M04	Puntmonster	-
26. Dakbedekking - EPDM	Overige ruimte of materiaal	-

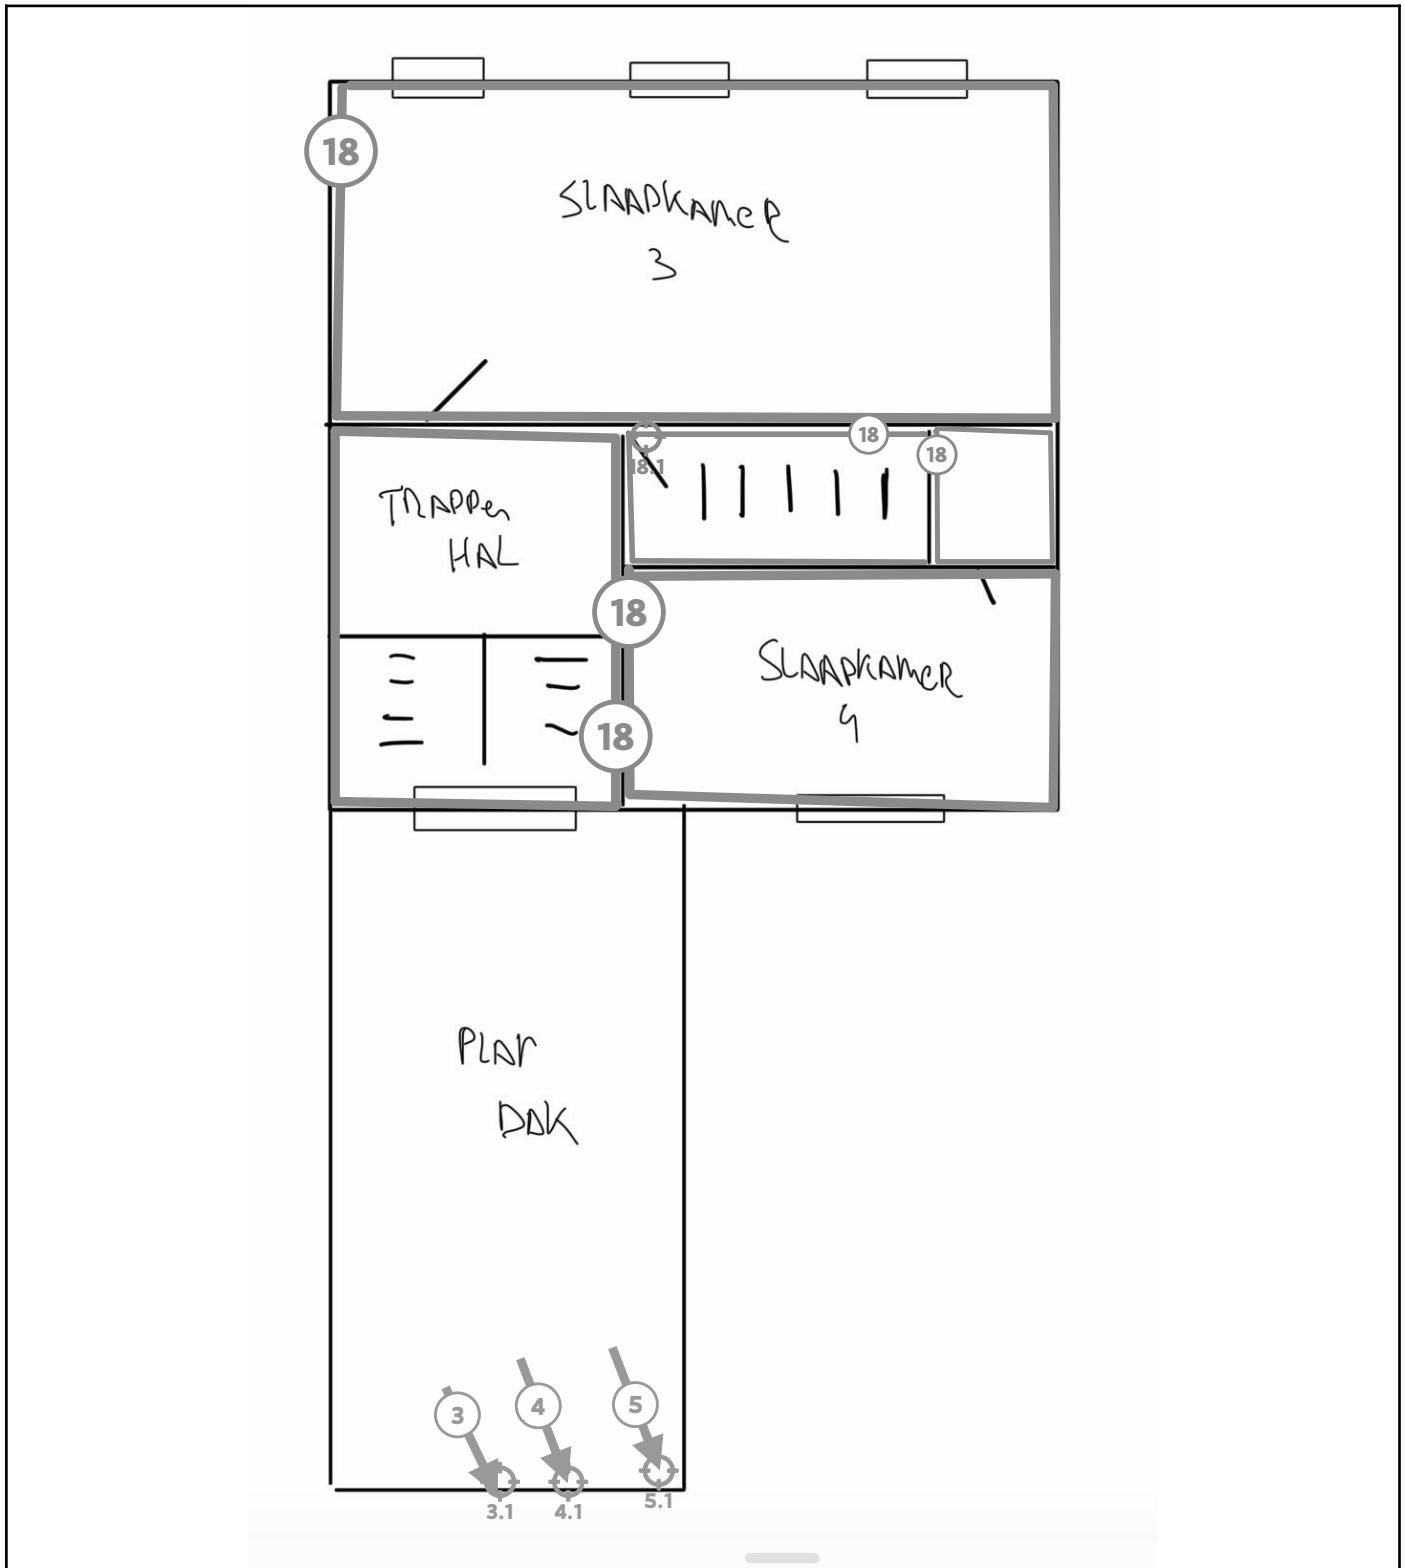
Plan 1.9: 2de verdieping

3. Cementkoker (Rechts)	Asbestmateriaal	Maatregelen nemen
3.1 Code: M08	Puntmonster	-
4. Cementkoker (Midden)	Asbestmateriaal	Maatregelen nemen
4.1 Code: M07	Puntmonster	-
5. Cementkoker (Links)	Asbestmateriaal	Maatregelen nemen
5.1 Code: M03	Puntmonster	-
18. Pleisterwerk wanden	Geen asbest	-
18.1 Code: M01	Mengmonster	-

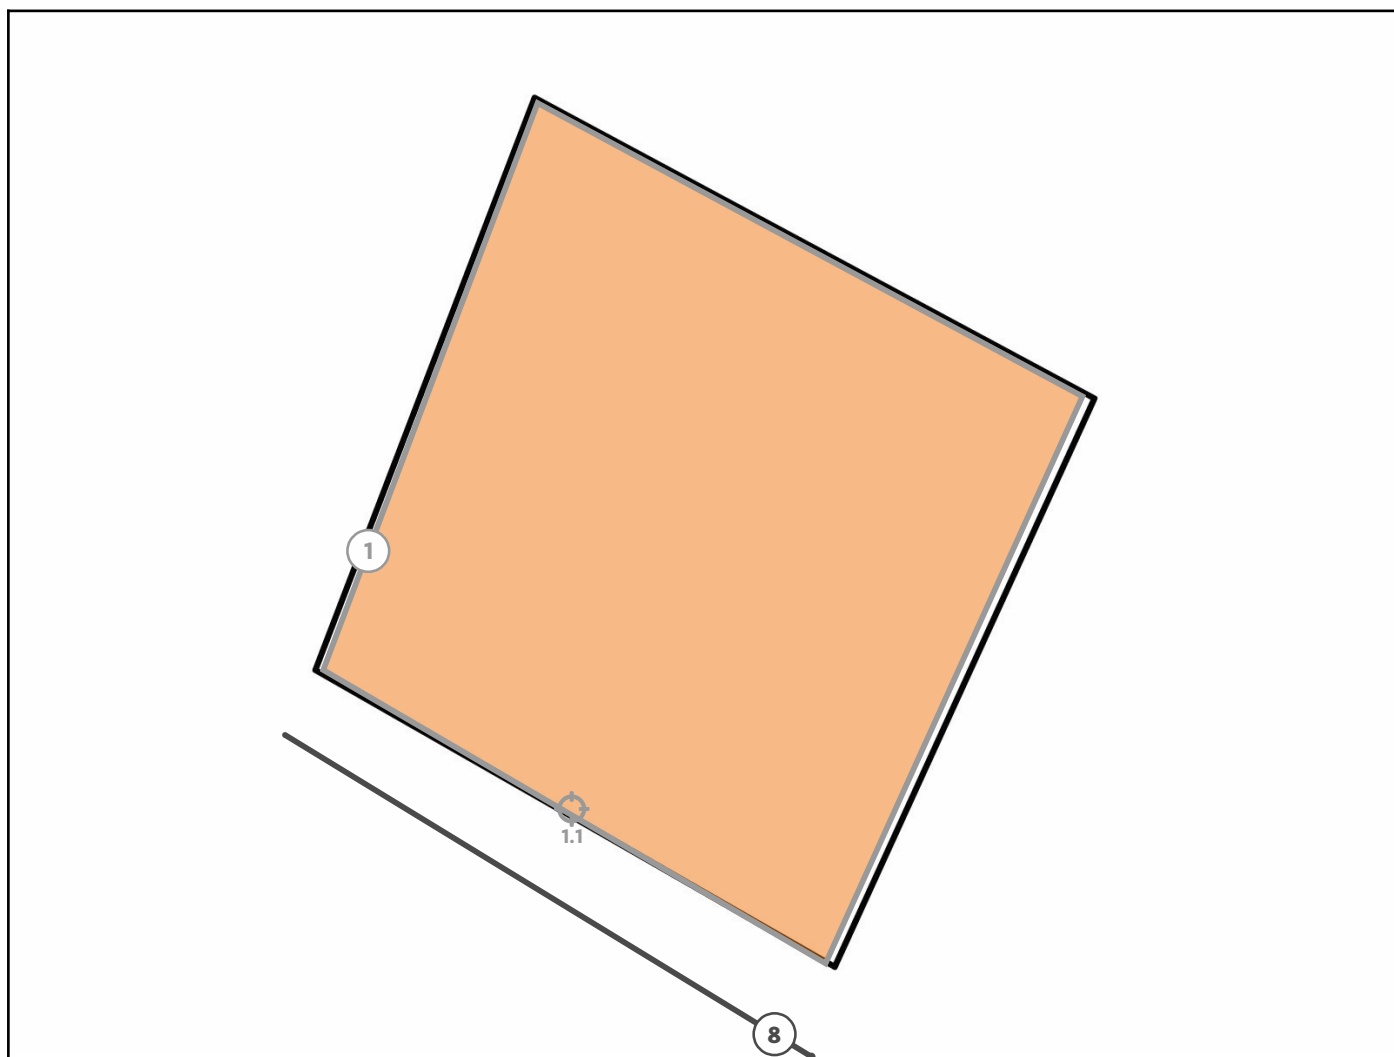
Plan 2.1: Tuinhuis plan

Beschrijving	Type	Actie
1. dakbedekking - golfplaten (Tuinhuis)	Asbestmateriaal	Verwijderen
1.1 Code: M06	Puntmonster	-
8. Waarneembare meegespoelde resten van dakgevelbekleding-niet vastelbaar	Beperking	-

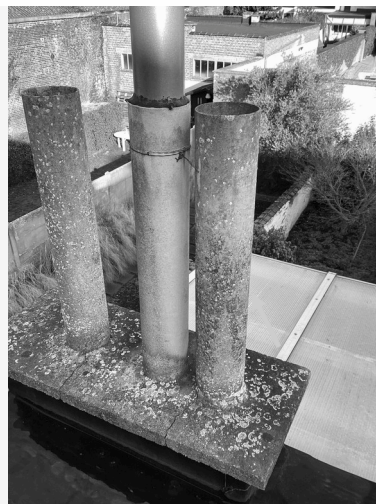
Detailfoto

Beschrijving	Cementkoker (Rechts)
Omgeving	Binnen
Primaire drager	HVAC infrastructuur en uitrusting
Asbestmateriaal	Buis, koker, leiding, pijp, doorvoer
Bindmiddel van asbestmateriaal	Cement
Gebondenheid op basis van bindmiddel	Hecht
Hoeveelheid (lengte - omtrek - dikte - aantal)	<ul style="list-style-type: none">• 1,00 m - 30,00 cm - 1,00 cm - 1 stuk
Totaal volume	0,003 m ³
Eenvoudig bereikbaar	Nee <ul style="list-style-type: none">• Het asbestmateriaal is bedekt (uitgezonderd laag verf, coating, behang, kunststof, textiel) en het wegnemen van het bedekkende materiaal kan niet zonder het bedekkende materiaal te beschadigen.
Bevestigingswijze	<ul style="list-style-type: none">• Geklemd• Verlijmd, ingegoten, versmeerd
Identificatiemethode	Een monstername door de asbestdeskundige met laboanalyse door een asbestlabo.
Destructieve handeling voor identificatie	Nee
Opmerking	De hoeveelheid is een schatting.

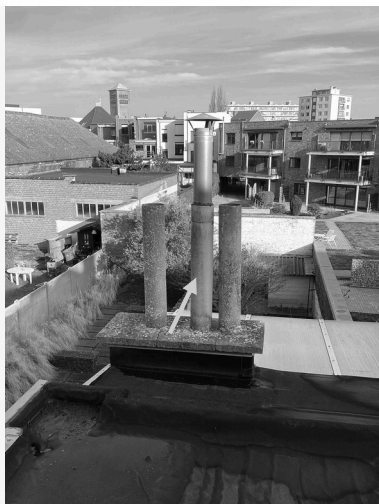
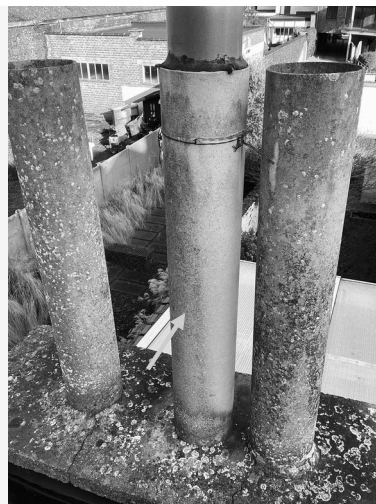
Overzichtsfoto

Beschrijving	Cementkoker (Midden)
Omgeving	Binnen
Primaire drager	HVAC infrastructuur en uitrusting
Asbestmateriaal	Buis, koker, leiding, pijp, doorvoer
Bindmiddel van asbestmateriaal	Cement
Gebondenheid op basis van bindmiddel	Hecht
Hoeveelheid (lengte - omtrek - dikte - aantal)	<ul style="list-style-type: none">• 1,00 m - 30,00 cm - 1,00 cm - 1 stuk
Totaal volume	0,003 m ³
Eenvoudig bereikbaar	Nee <ul style="list-style-type: none">• Het asbestmateriaal is bedekt (uitgezonderd laag verf, coating, behang, kunststof, textiel) en het wegnemen van het bedekkende materiaal kan niet zonder het bedekkende materiaal te beschadigen.
Bevestigingswijze	<ul style="list-style-type: none">• Geklemd• Verlijmd, ingegoten, versmeerd
Identificatiemethode	Een monstername door de asbestdeskundige met laboanalyse door een asbestlabo.
Destructieve handeling voor identificatie	Nee
Opmerking	De hoeveelheid is een schatting.

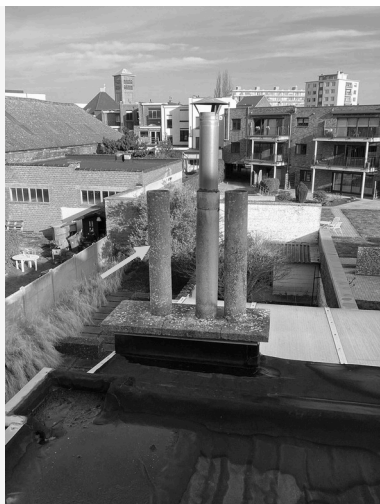
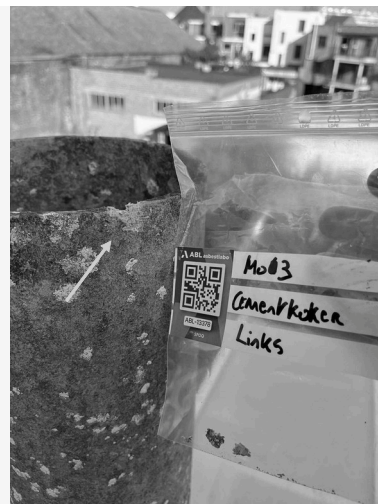
Overzichtsfoto

Beschrijving	Cementkoker (Links)
Omgeving	Binnen
Primaire drager	HVAC infrastructuur en uitrusting
Asbestmateriaal	Buis, koker, leiding, pijp, doorvoer
Bindmiddel van asbestmateriaal	Cement
Gebondenheid op basis van bindmiddel	Hecht
Hoeveelheid (lengte - omtrek - dikte - aantal)	<ul style="list-style-type: none">• 1,00 m - 30,00 cm - 1,00 cm - 1 stuk
Totaal volume	0,003 m ³
Eenvoudig bereikbaar	Nee <ul style="list-style-type: none">• Het asbestmateriaal is bedekt (uitgezonderd laag verf, coating, behang, kunststof, textiel) en het wegnemen van het bedekkende materiaal kan niet zonder het bedekkende materiaal te beschadigen.
Bevestigingswijze	<ul style="list-style-type: none">• Geklemd• Verlijmd, ingegoten, versmeerd
Identificatiemethode	Een monstername door de asbestdeskundige met laboanalyse door een asbestlabo.
Destructieve handeling voor identificatie	Nee
Opmerking	De hoeveelheid is een schatting.

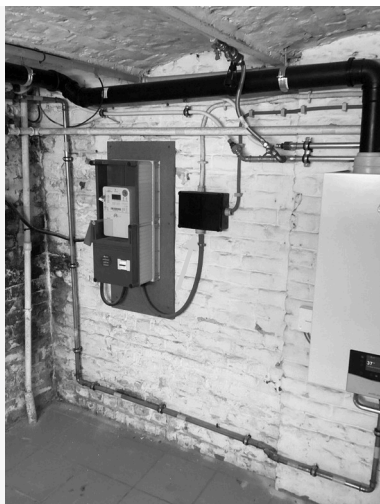
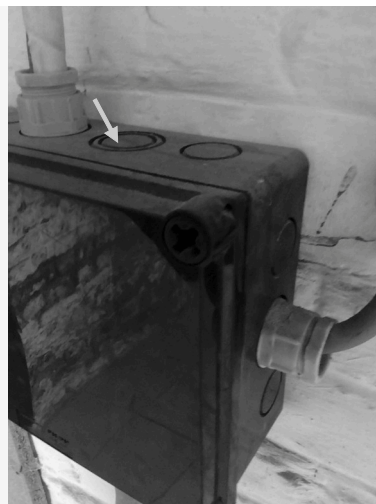
Overzichtsfoto

Beschrijving	Bakeliet meter- en zekering kast
Omgeving	Binnen
Primaire drager	Communicatie en elektrische infrastructuur en uitrusting
Asbestmateriaal	Plaat, paneel, tablet - Type Bakeliet
Bindmiddel van asbestmateriaal	Kunststof of -hars
Gebondenheid op basis van bindmiddel	Hecht
Hoeveelheid (oppervlakte - dikte - aantal)	• 0,06 m ² - 1,00 cm - 1 stuk
Totaal volume	< 0,001 m ³
Eenvoudig bereikbaar	Ja
Bevestigingswijze	• Geschroefd
Identificatiemethode	De asbestdeskundige beoordeelt het materiaal als asbestverdacht en dus asbesthoudend, en dit zonder monsternamen. Motivatie: De materialen behoren niet toe aan de eigenaar voor wie de asbestdeskundige de asbestinventaris uitvoert.
Destructieve handeling voor identificatie	Nee
Opmerking	De meterkast hoort toe aan de nutsmaatschappij en dient door hen vervangen/verwijderd te worden.

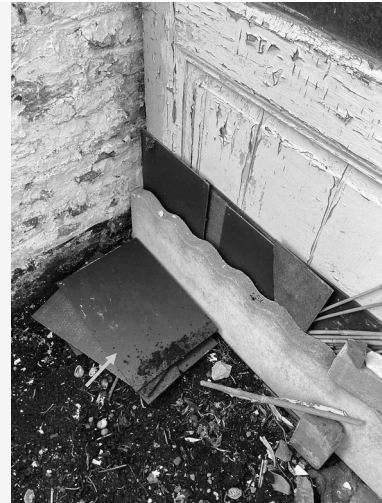
Conclusie

Afvalstof, geen asbest

Beschrijving	Gevelleien (Woning)
Type afvalstof	Betreft stock-voorraad of gedemonteerde materialen
Aanwezige resten	Geen resten aanwezig
Omgeving	Buiten
Primaire drager	Bodem
Materialen	<ul style="list-style-type: none">Dak- en gevelbekleding - Lei, shingle
Bindmiddel van materiaal	Cement
Gebondenheid op basis van bindmiddel	Hecht
Hoeveelheid (gewicht - aantal)	<ul style="list-style-type: none">2,00 kg - 1 stuk
Totaal gewicht	2,00 kg
Identificatiemethode	De asbestdeskundige gebruikt een bestaande laboanalyse als bewijsdocument met bevestiging door vaststelling en expertise.
Opmerking	Stockvoorraad leien.

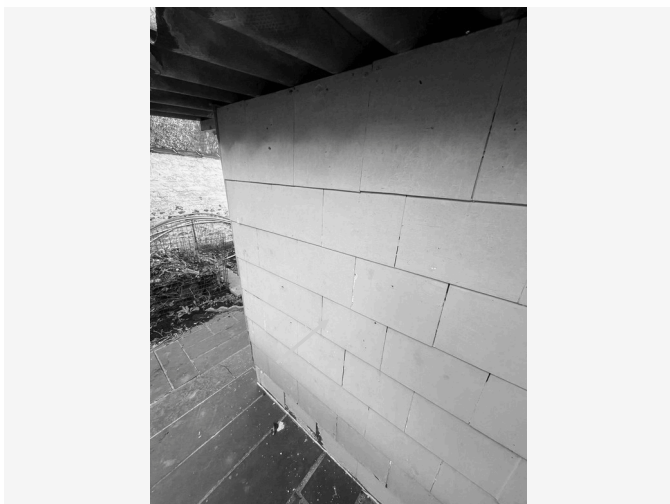
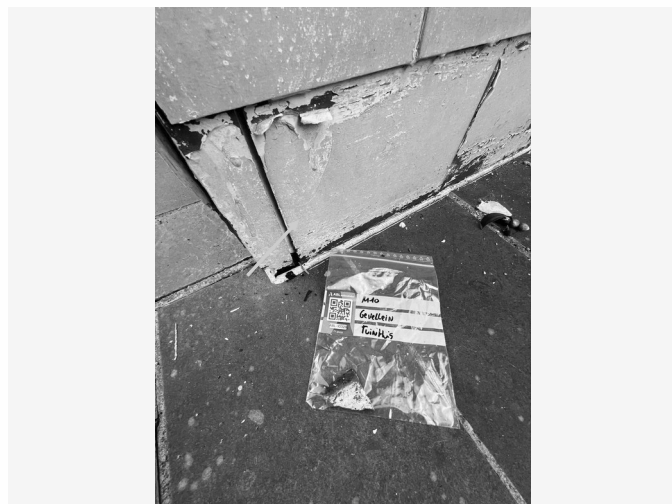
Conclusie

Geen asbest

#	Type	Referentie	Resultaat
15.1	Puntmonster	M10	Geen asbest

Beschrijving	Gevelleien (Tuinhuis)
Omgeving	Buiten
Primaire drager	Wand buitenschil
Bindmiddel van materiaal	Cement
Gebondenheid op basis van bindmiddel	Hecht
Hoeveelheid (oppervlakte - aantal)	• 16,00 m ² - 1 stuk
Totale oppervlakte	16,00 m ²
Identificatiemethode	Een monstername door de asbestdeskundige met laboanalyse door een asbestlabo.
Destructieve handeling voor identificatie	Nee
Opmerking	De hoeveelheid betreft een schatting .

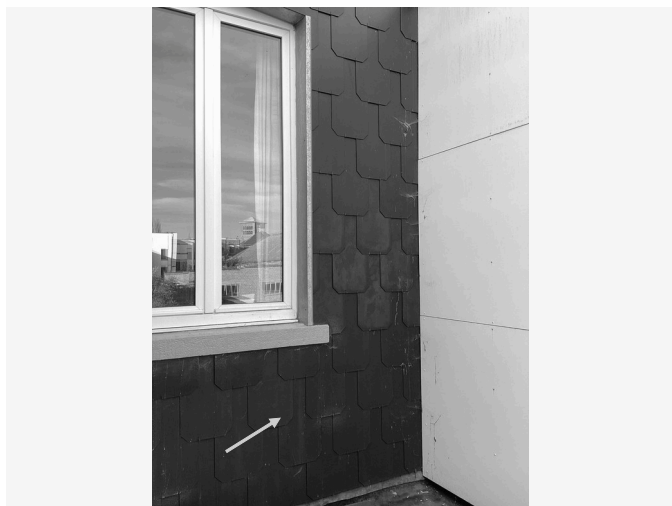
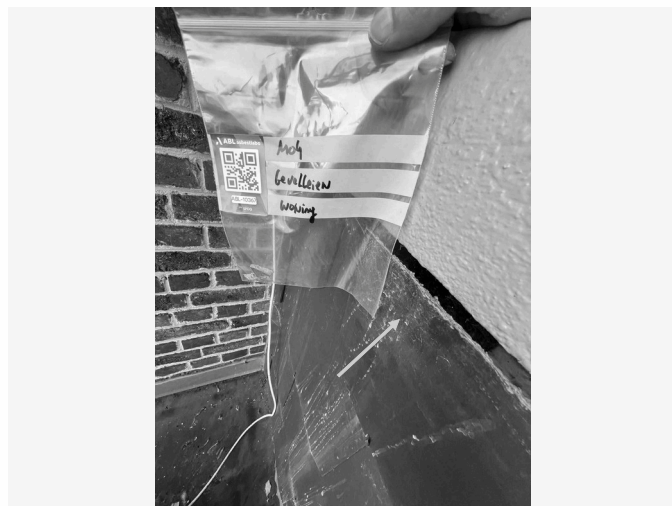
Conclusie

Geen asbest

#	Type	Referentie	Resultaat
16.1	Puntmonster	M04	Geen asbest

Beschrijving	Gevelleien (Woning)
Omgeving	Buiten
Primaire drager	Wand buitenschil
Bindmiddel van materiaal	Cement
Gebondenheid op basis van bindmiddel	Hecht
Hoeveelheid (oppervlakte - aantal)	• 25,00 m ² - 1 stuk
Totale oppervlakte	25,00 m ²
Identificatiemethode	Een monstername door de asbestdeskundige met laboanalyse door een asbestlabo.
Destructieve handeling voor identificatie	Nee
Opmerking	De hoeveelheid betreft een schatting .

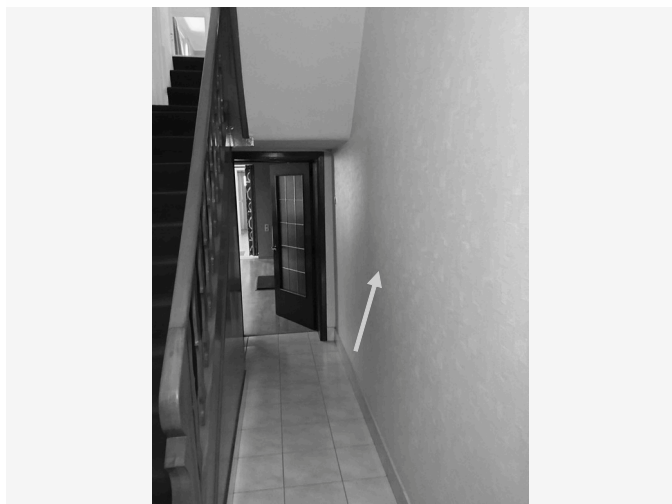
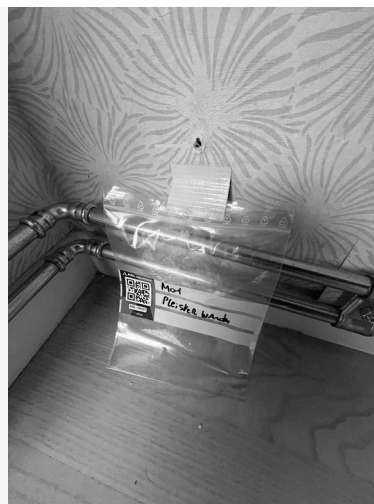
Conclusie

Geen asbest

#	Type	Referentie	Resultaat
18.1	Mengmonster	M01	Geen asbest

Beschrijving	Pleisterwerk wanden
Omgeving	Binnen
Primaire drager	Binnenwand
Bindmiddel van materiaal	Gips - kalk
Gebondenheid op basis van bindmiddel	Niet-hechtgebonden
Hoeveelheid (oppervlakte - dikte - aantal)	• 380,00 m ² - 1,00 cm - 1 stuk
Totaal volume	3,80 m ³
Identificatiemethode	Een monstername door de asbestdeskundige met laboanalyse door een asbestlabo.
Destructieve handeling voor identificatie	Nee
Opmerking	<p>De hoeveelheid betreft een schatting.</p> <p>Het materiaal werd bemonsterd op de volgende locaties: Keuken, Trappenhal 1ste verdieping, Slaapkamer 1, Zoldertrap Het materiaal op volgende verplichte locatie werd niet bemonsterd wegens: Geen pleister aanwezig in het stooklokaal.</p>

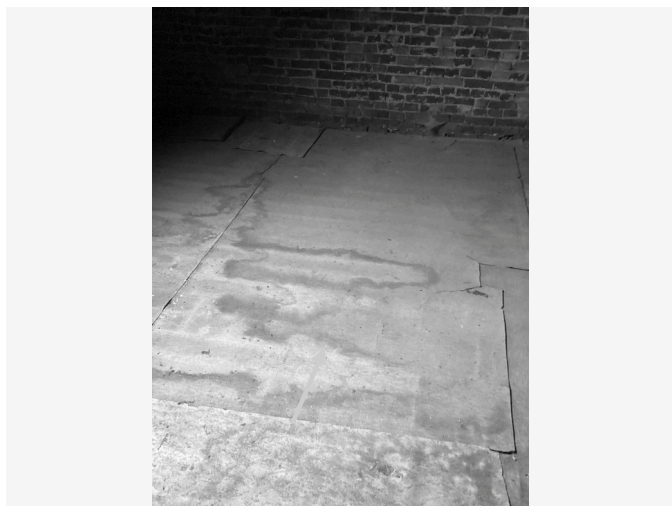
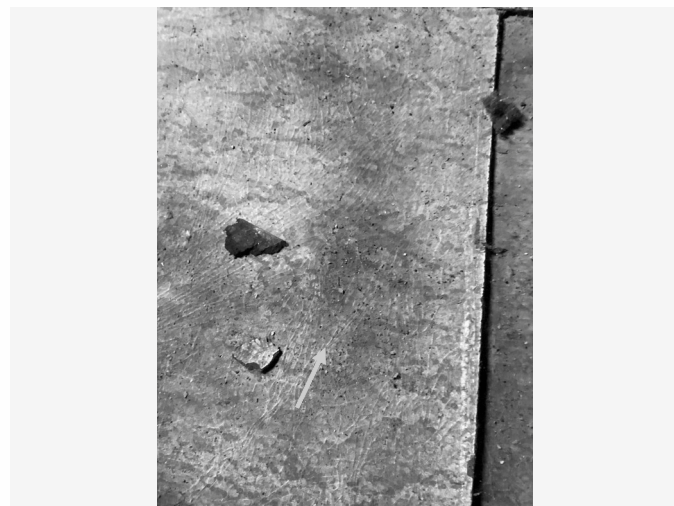
Conclusie

Geen asbest

#	Type	Referentie	Resultaat
19.1	Puntmonster	M09	Geen asbest

Beschrijving	Vloerzeil met verdachte onderlaag (Zolder)
Omgeving	Binnen
Primaire drager	Vloer
Bindmiddel van materiaal	Karton - papier - viltachtig
Gebondenheid op basis van bindmiddel	Niet-hechtgebonden
Hoeveelheid (oppervlakte - aantal)	• 25,00 m ² - 1 stuk
Totale oppervlakte	25,00 m ²
Identificatiemethode	Een monstername door de asbestdeskundige met laboanalyse door een asbestlabo.
Destructieve handeling voor identificatie	Nee
Opmerking	De hoeveelheid betreft een schatting.
