# Asbestinventarisatetest

Klein Overlaar 36, 3320 Hoegaarden

**Niet-asbestveilig**

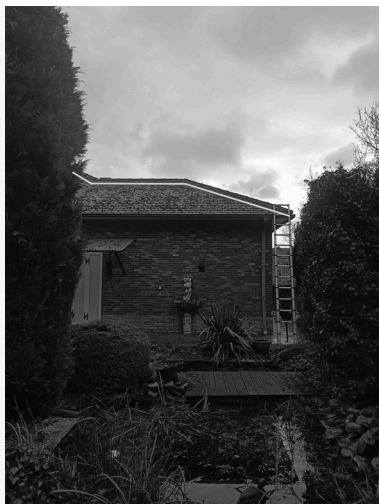
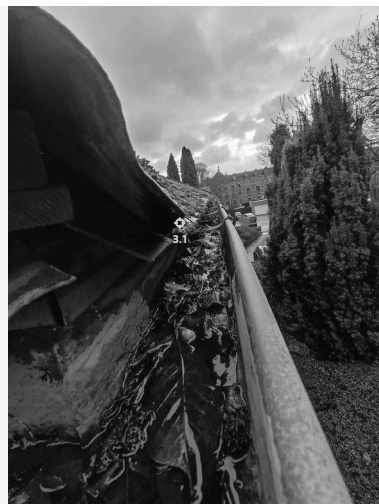
| Identificatiemethode | Een monstername door de asbestdeskundige met laboanalyse door een asbestlabo. |

- Niet breken, niet gooien, niet zagen of schuren.
- Geen stortkokers gebruiken.
- Onmiddellijk verpakken of voorzichtig in een asbestbag / container voor asbestafval plaatsen.
- Voldoende bevochtigen gedurende de volledige duur van de werkzaamheden.
- Afvoeren naar het gemeentelijk recyclagepark als hechtgebonden asbestafval.

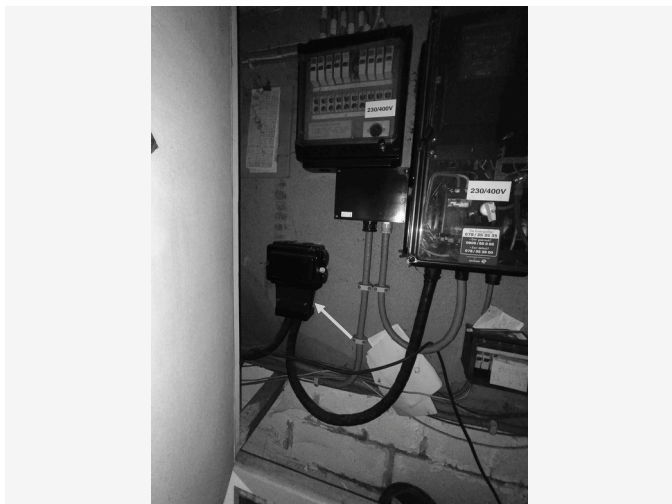
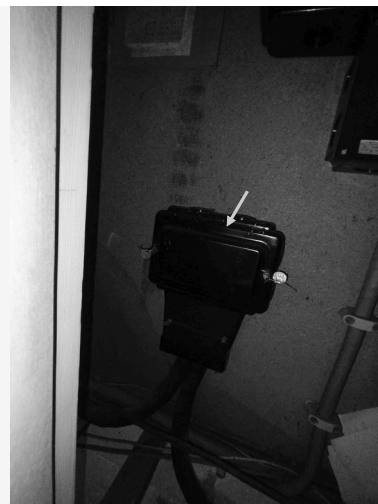
| Opmerking | <p>De vermelde oppervlaktes en volumes betreffen een beredeneerde raming.</p> <p>Er worden geen rechten verleend aan deze oppervlaktes/volumes</p> |

- Bevochtigen indien nodig om stofvorming te vermijden.
- Dubbel verpakken in plastic zak en luchtdicht afsluiten vóór transport.
- Afval afvoeren als hechtgebonden asbestafval naar het gemeentelijk containerpark.
- Informeer vooraf bij het recyclagepark naar de specifieke voorwaarden en acceptatieprocedure.

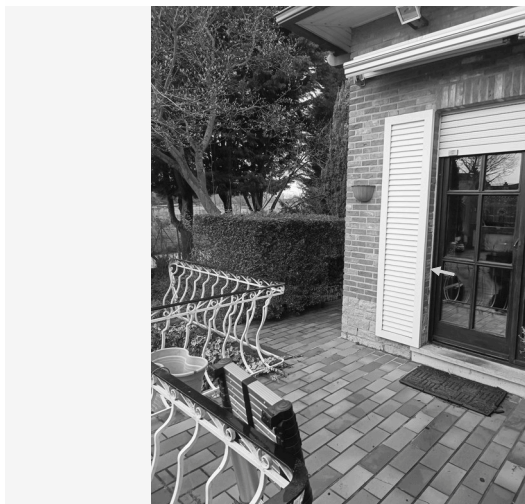
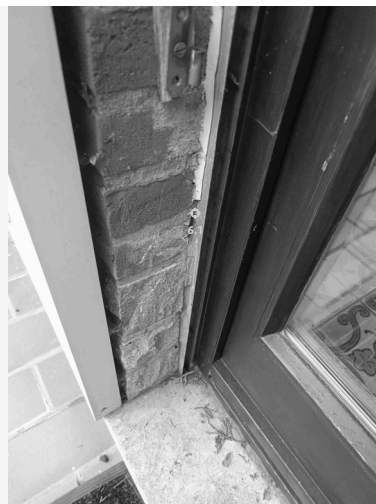
| Identificatiemethode | <p>De asbestdeskundige beoordeelt het materiaal als asbestverdacht en dus asbesthoudend, en dit zonder monstername.</p> <p>Motivatie: De monstername brengt andere schade aan dan schade die inherent is aan de monstername.</p> |
| Opmerking | Het is moeilijk te bepalen of de bakeliettoepassingen in de woning ook effectief asbesthoudend zijn (het kan ook gaan om de asbestvrije variant). |

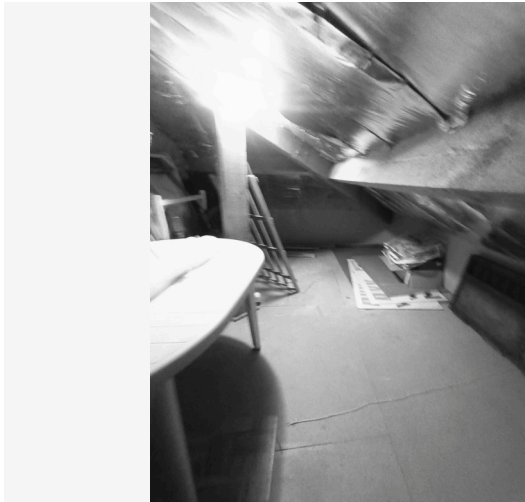
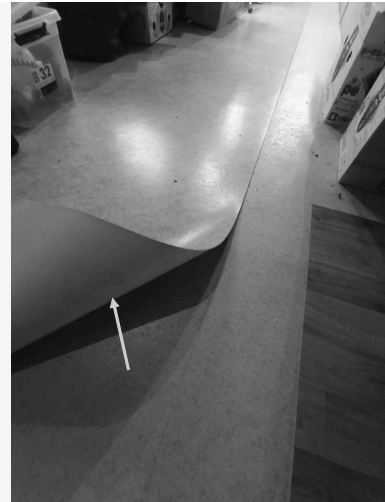
## Fiche 10: Vinylvloer geel & lichtblauw zolder niet verdacht

| Basis voor advies | De asbestdeskundige beoordeelt het materiaal als niet-asbestverdacht. |

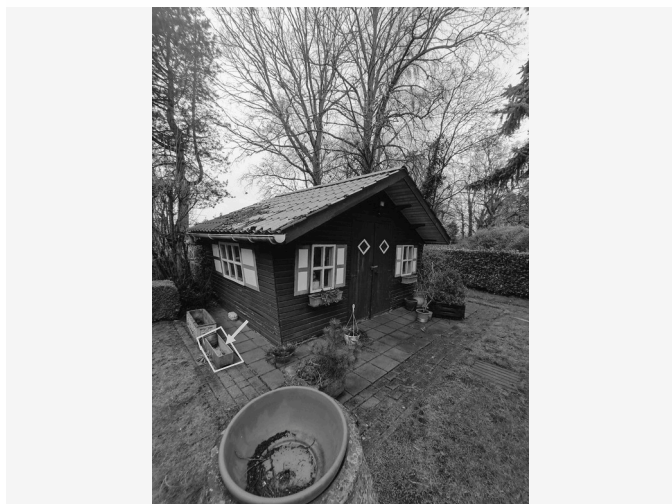
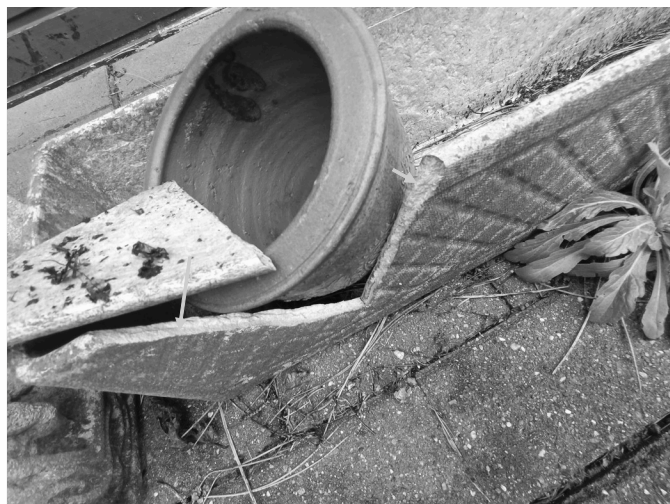
De bloembak uit asbestcement staat in de tuin langs het tuinhuis op de grond.

| (Asbest)materiaal | Bak, reservoir, kuip, bloembak |
| Bindmiddel | Cement |
| Gebondenheid bindmiddel | Hecht |

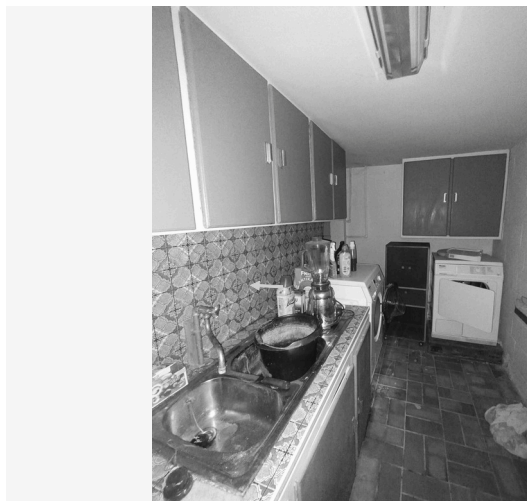
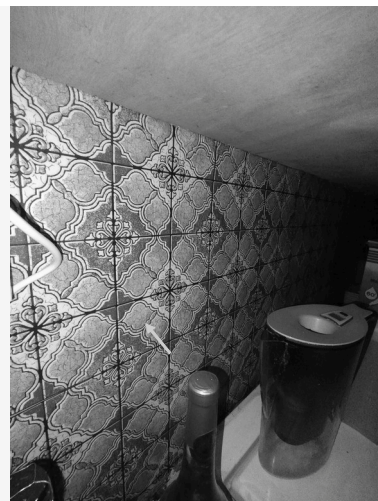
## Fiche 16: Tegellijm tegels keuken, badkamer, keuken kelder en garage

In het inspectieprotocol is een monsternamen van tegellijm verplicht om dit te identificeren als niet-asbesthoudend. Er waren geen facturen ter beschikking die bevestigen dat de tegels na 2001 waren geplaatst. Er waren geen bestaande beschadigingen aan de wandtegels om de lijm voldoende te kunnen inspecteren. Om dit af te toetsen is het aangewezen om bij eventuele renovatiewerken aan de tegels verder onderzoek/staalname te laten uitvoeren ter controle.

| Basis voor advies | Beoordeling op basis van expertise, zonder een vaststelling door de asbestdeskundige. |

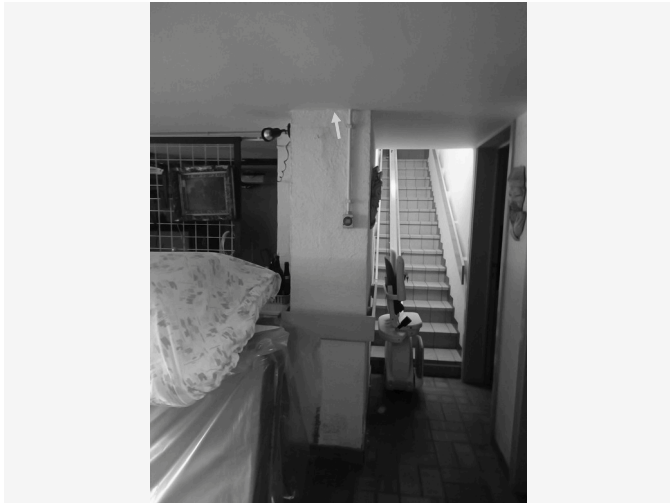
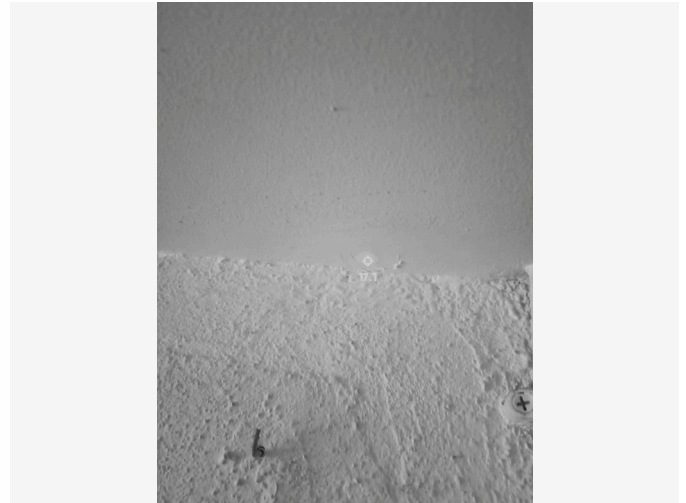
## Fiche 17: Pleisterwerk plafond

Geen asbest

| # | Type | Referentie | Resultaat |
|---|---|---|---|
| 17.1 | Mengmonster | 2 | Geen asbest |

| Opmerking | <p>Volgens het inspectieprotocol is een monstername van het pleisterwerk verplicht om dit te identificeren als niet-asbesthoudend.</p> <p>Locatie staalnames: individuele ruimte: garage / natte ruimte: badkamer/ traphal: verdieping 0 -&gt; 1 / stookruimte: niet aanwezig</p> <p>De vermelde oppervlaktes en volumes betreffen een beredeneerde raming.</p> <p>Er worden geen rechten verleend aan deze oppervlaktes/volumes.</p> <p>De dikte is een raming die voorkomt uit de monsterplaatsen en is daarom niet altijd representatief.</p> |

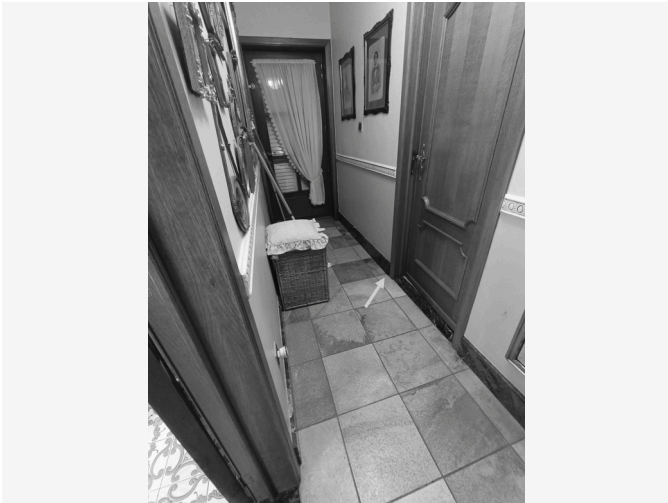
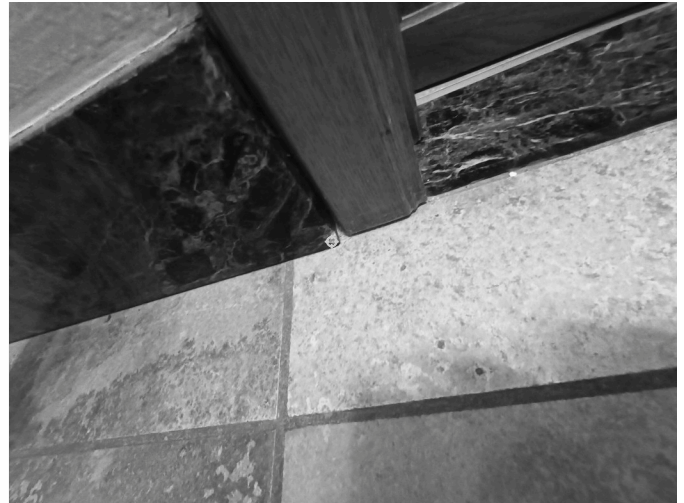
## Fiche 18: Groene dorpels en plinten

Geen asbest

| # | Type | Referentie | Resultaat |
|---|---|---|---|
| 18.1 | Puntmonster | 4 | Geen asbest |

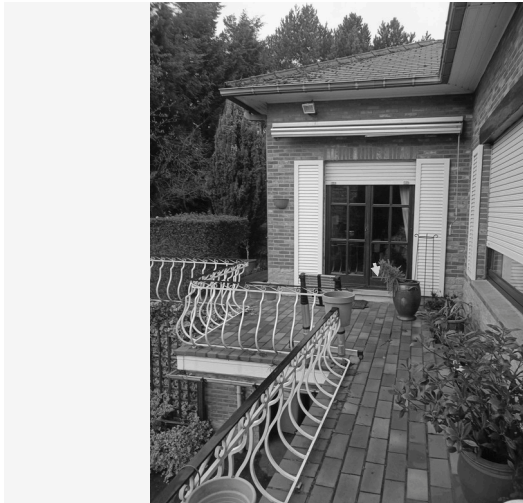
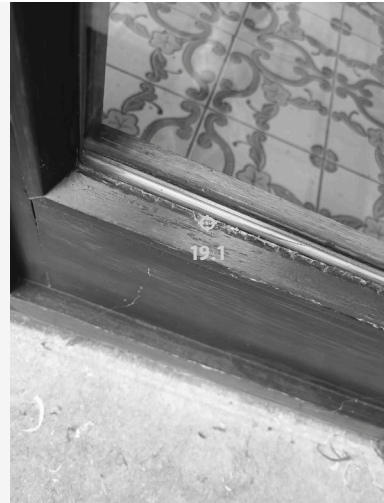
## Fiche 19: Kit kozijn- houten raam

Geen asbest

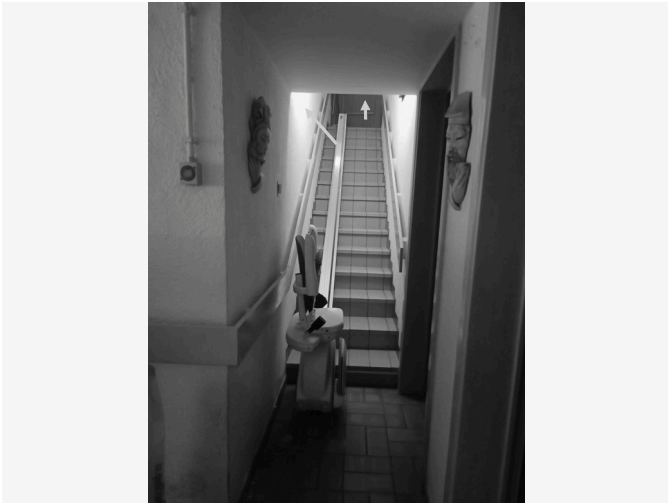
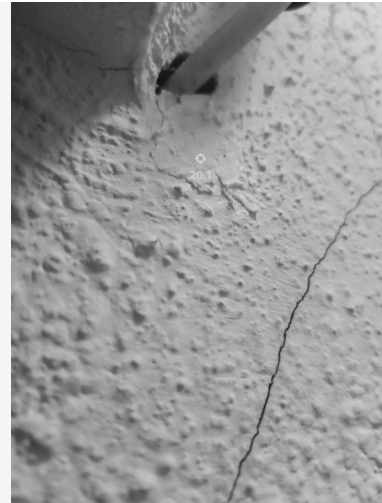
## Fiche 20: Crepi kelder/ garage

Geen asbest

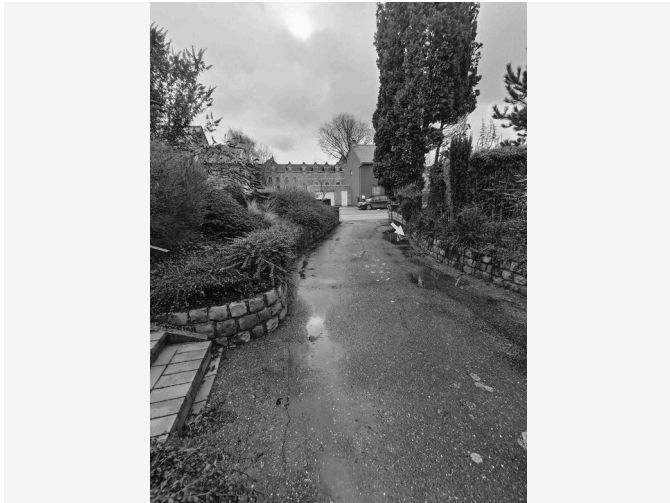
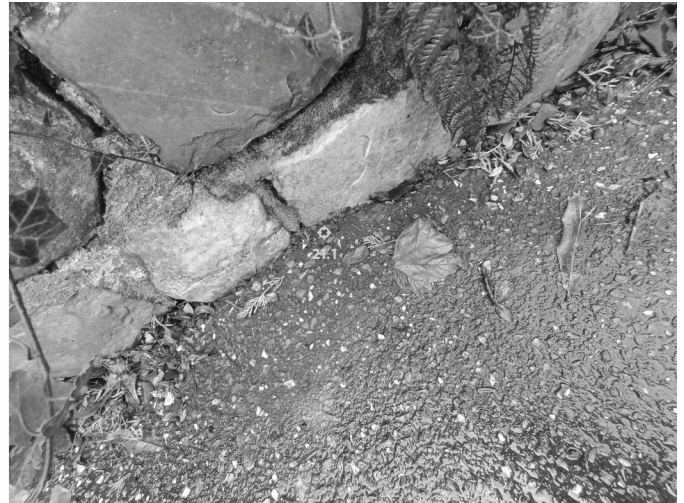
## Fiche 21: Asfaltering oprit

Geen asbest

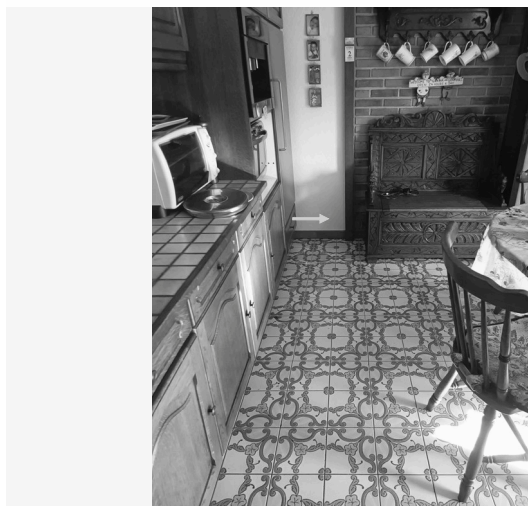
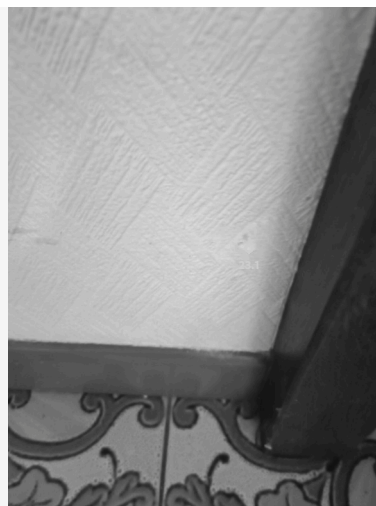
## Fiche 23: Pleisterwerk muur

Geen asbest

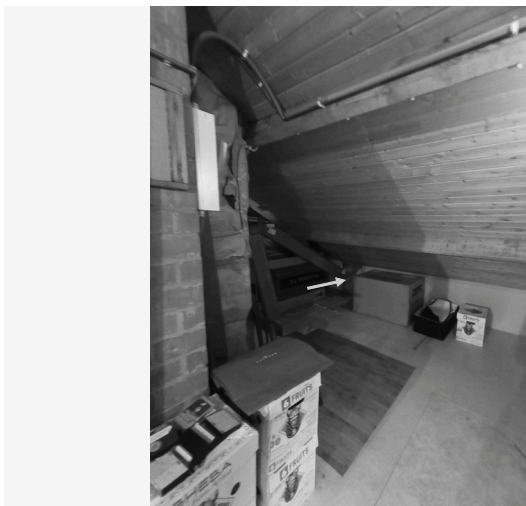
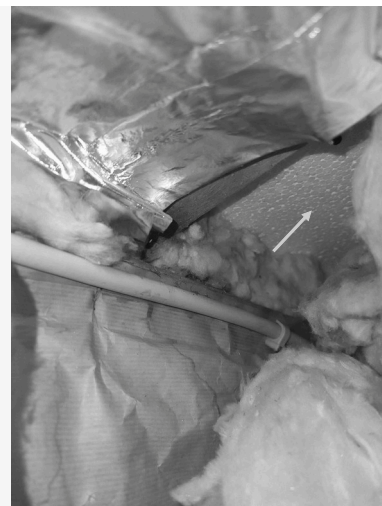
## Fiche 30: Onderdak woning (niet aanwezig)

| Beschrijving | Notitie | Terug te vinden op plannen |
|---|---|---|
| Fiche 30: Onderdak woning (niet aanwezig) | Er is geen asbestverdacht onderdak zichtbaar maar wel platen uit piepschuim. | - |
