# Asbestinventarisatetest

Hoogstraat 32/031, 1930 Zaventem

Attestnummer : 20260318-000483.000

Uitgegeven op : 18.03.2026

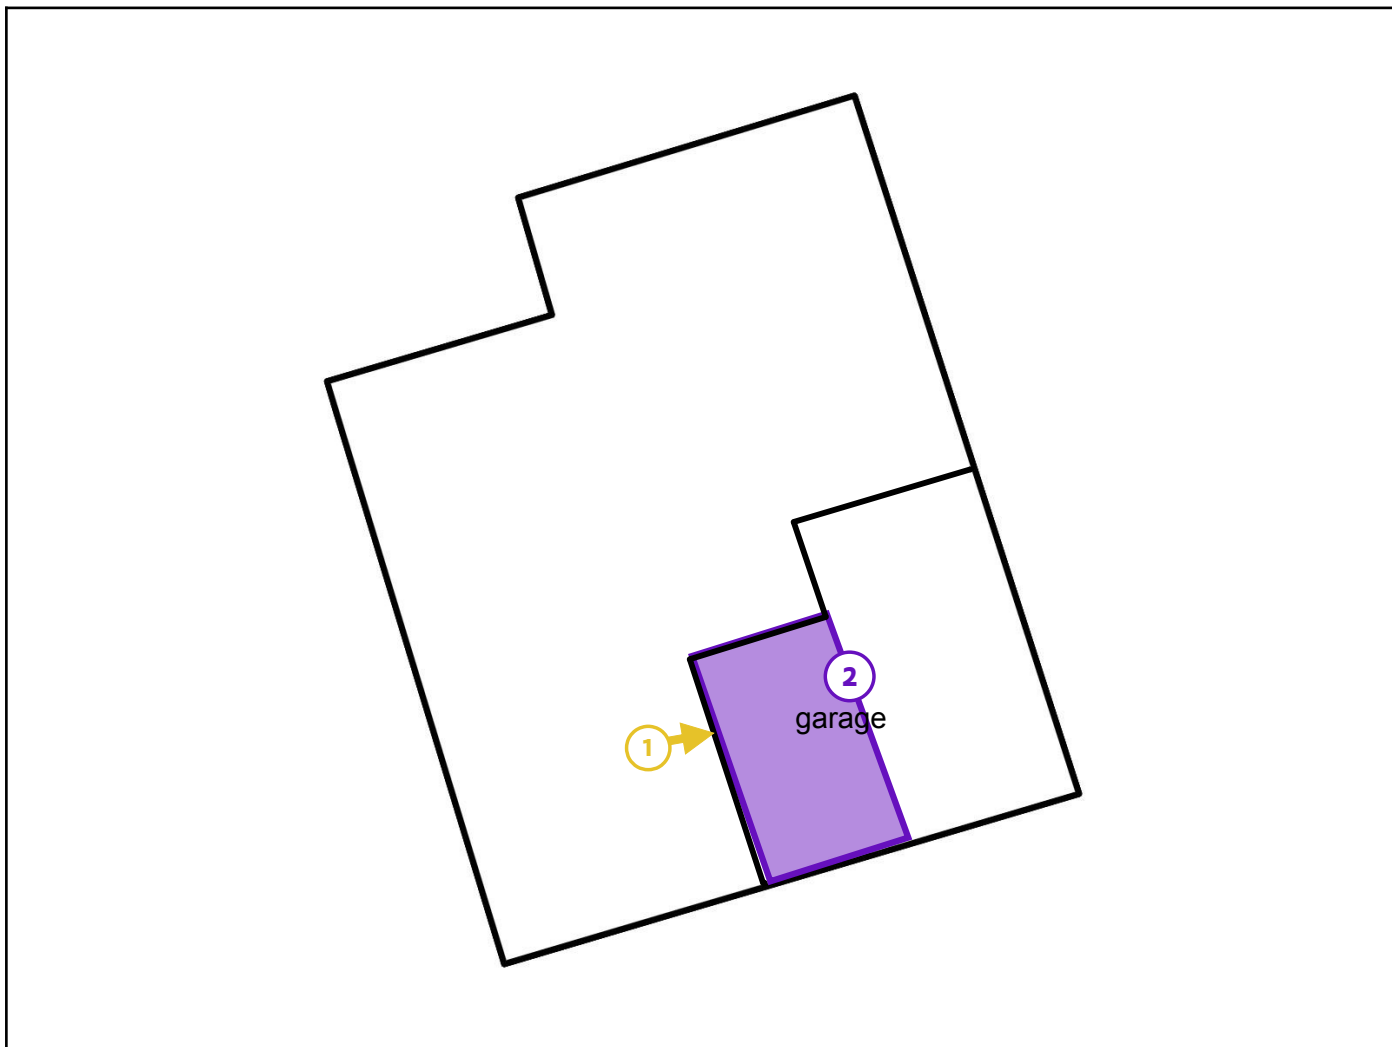
## Plan 1.4: Hoofdgebouw plan

Beschrijving	Type	Actie
1. Bakeliet toep.(verdeeldozen)	Asbestmateriaal	Zorgvuldig beheren
2. Garage	Advies	-
