Asbestinventarisatetest

Provinciebaan 20, 3460 Bekkevoort

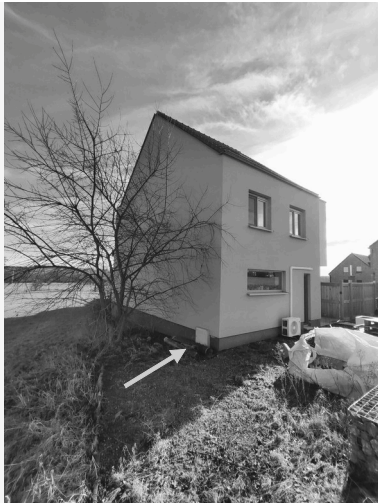
Overzichtsfoto

Het asbestmateriaal valt onder de mijlpaal van 2040.

Dringend verwijderen

- Verwijder het asbestafval.
- Voer bijkomende staalname(s) uit.

- Eenvoudige handelingen: mag via doe-het-zelf of door werknemer(s) met opleidingsattest eenvoudige handelingen
EH via doe-het zelf.

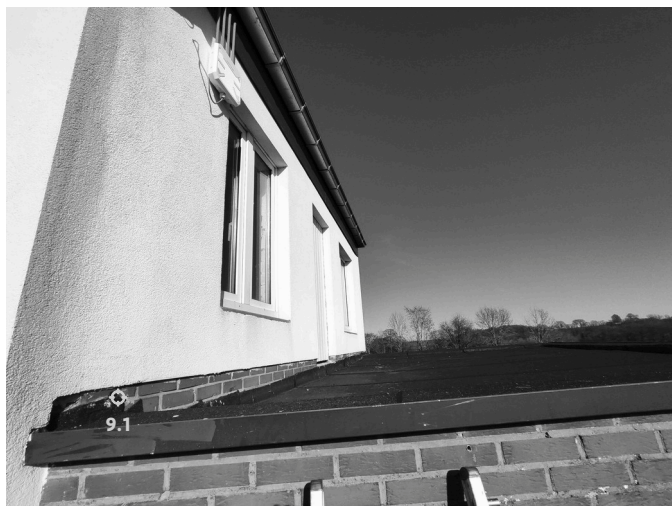
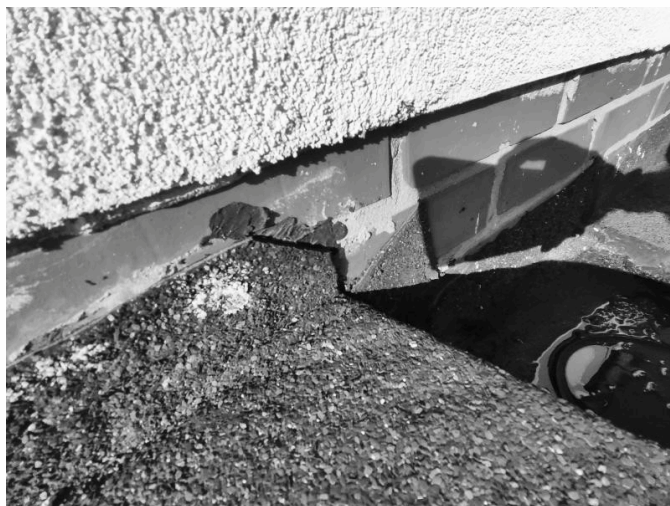
Fiche 9: Roofing op plat dak

Geen asbest

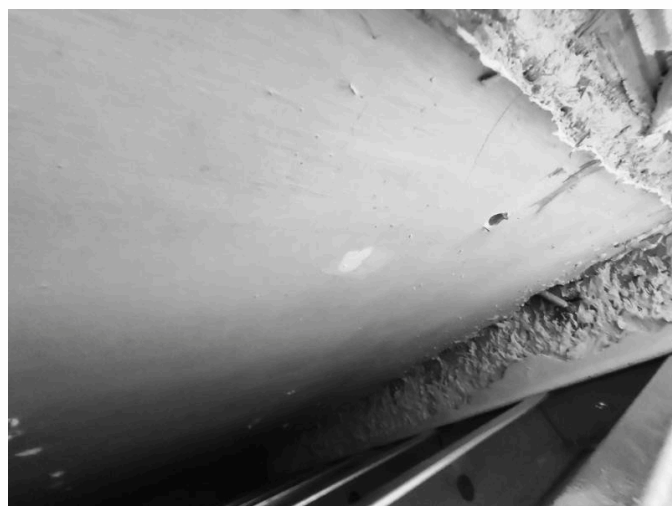
Fiche 10: Pleisterwerk plafond

Geen asbest

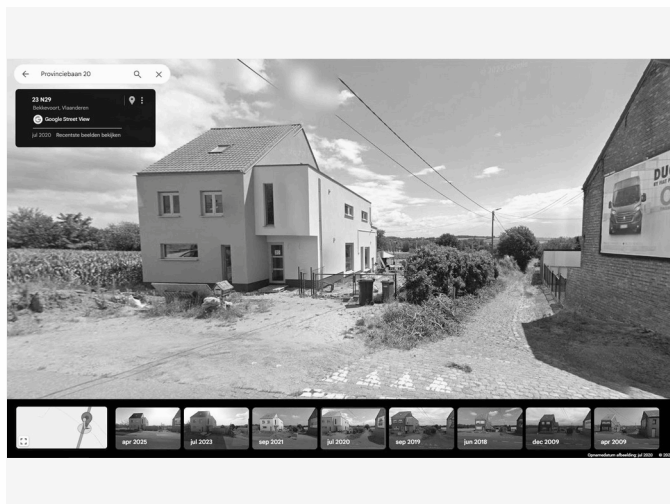
Fiche 11: Crepi tegen voor- en zijgevel: niet verdacht

Geen asbest

Beschrijving	Crepi tegen voor- en zijgevel: niet verdacht
Omgeving	Buiten
Primaire drager	Wand buitenschil
Bindmiddel van materiaal	Cement
Gebondenheid op basis van bindmiddel	Hecht
Hoeveelheid (gewicht - aantal)	<ul style="list-style-type: none">• 750,00 kg - 1 stuk
Totaal gewicht	750,00 kg
Identificatiemethode	<p>De asbestdeskundige gebruikt een bewijsdocument andere dan een bestaande laboanalyse, met bevestiging door vaststelling en expertise en dit zonder monstername.</p> <p>Motivatie: De monstername brengt andere schade aan dan schade die inherent is aan de monstername.</p>
Destructieve handeling voor identificatie	Nee
Opmerking	De crepi tegen gevels werd geplaatst in na 2018, op Google streetview is te zien dat er in juni 2018 nog geen crepi aanwezig is tegen de gevels en in 2020 is wel crepi aanwezig, zie bewijsfoto's bij foto's in bijlagen.

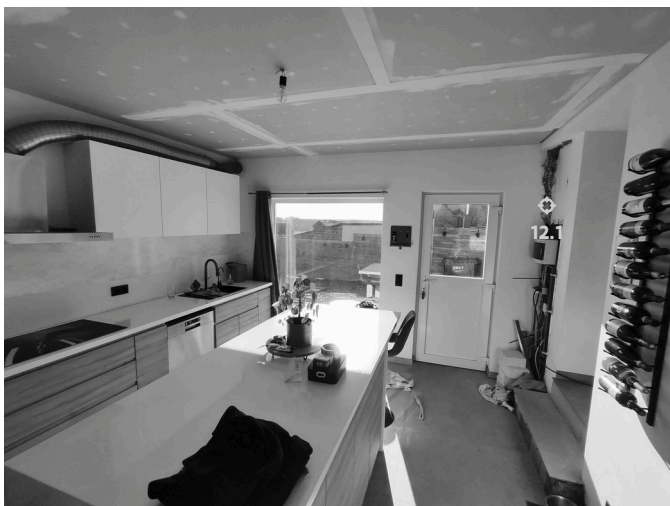
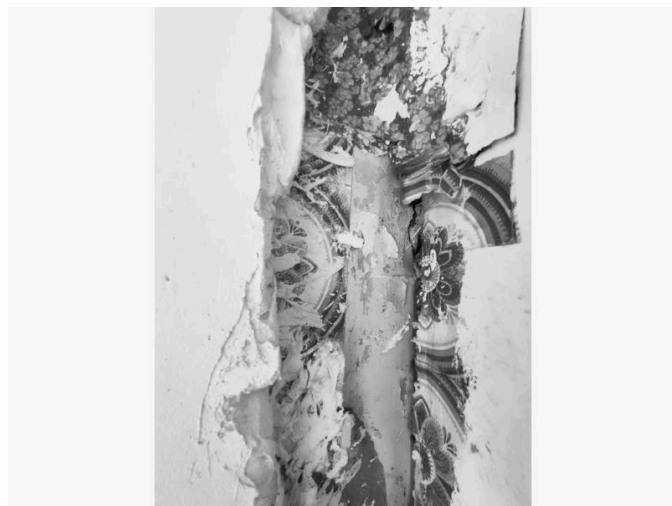
Fiche 12: Pleisterwerk muur

Geen asbest

Beschrijving	Pleisterwerk muur
Omgeving	Binnen
Primaire drager	Binnenwand
Bindmiddel van materiaal	Gips - kalk
Gebondenheid op basis van bindmiddel	Niet-hechtgebonden
Hoeveelheid (oppervlakte - dikte - aantal)	• 220,00 m ² - 1,00 cm - 1 stuk
Totaal volume	2,20 m ³
Identificatiemethode	Een monstername door de asbestdeskundige met laboanalyse door een asbestlabo.
Destructieve handeling voor identificatie	Nee
Opmerking	<p>Verplichte plaatsen staalnames pleisterwerk vastgelegd volgens het Inspectieprotocol opgesteld door OVAM :</p> <ol style="list-style-type: none"> 1. Natte ruimte : keuken 2. Traphal : aan de keldertrap 3. Stookruimte: aan de chauffageketel op het gelijkvloers 4. Individuele ruimte : slaapkamer 1e verdiep <p>De vermelde oppervlaktes en volumes betreffen een beredeneerde schatting. Er worden geen rechten verleend aan deze oppervlaktes/volumes. De dikte is een schatting die voorkomt uit de monsterplaatsen en is daarom niet altijd representatief.</p> <p>Overal muurpleister zichtbaar, excl. de valse valse wanden.</p>
