Asbestinventarisatetest

Oude Leuvensestraat 47/6, 3300 Tienen

Attestnummer : 20250708-000371.000

Niet-asbestveilig

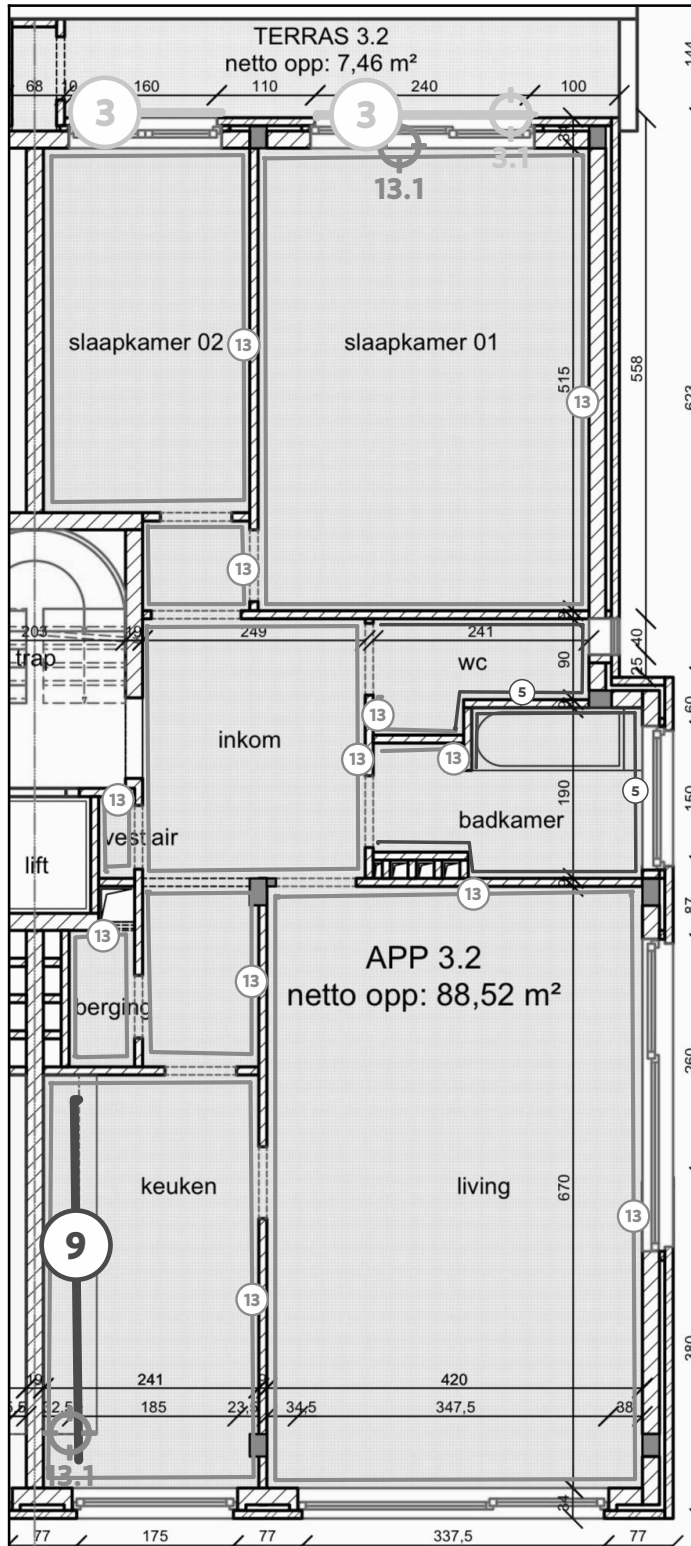
Plan 1.1: Appartement

3. Vensterbank - Buiten	Asbestmateriaal	Zorgvuldig beheren
3.1 Code: M04	Puntmonster	-
5. Valse wand(en)/voorzetwand(en) - Gipskarton-Pvc-hout	Advies	-
9. Inbouwkasten	Advies	-
13. Pleisterwerk wanden	Geen asbest	-
13.1 Code: M01	Mengmonster	-

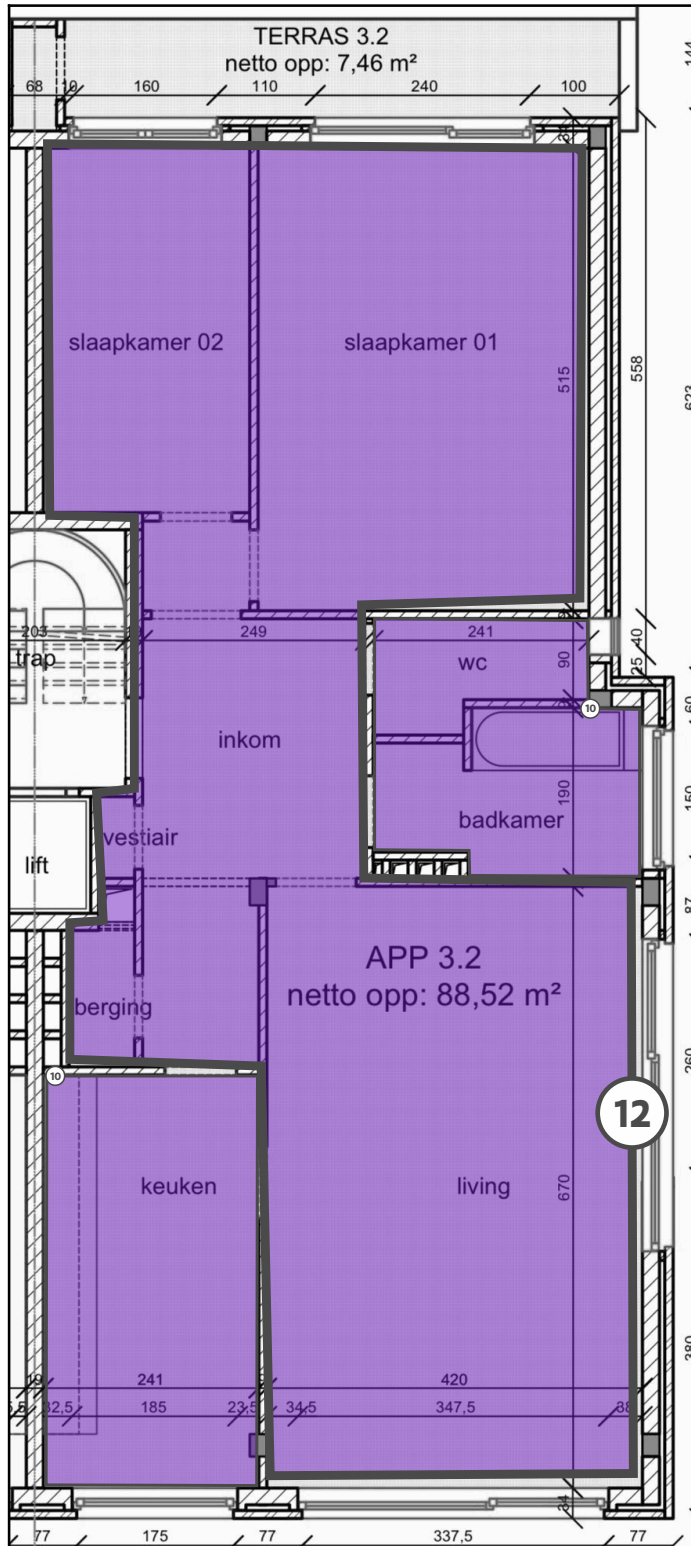
Plan 1.4: Appartement

10. Tegellijn achter vloertegels en plinttegels	Advies	-
12. Vloerbekleding - Niet verdacht	Advies	-
