Asbestinventarisatetest

Ijsbergstraat 152, 3271 Scherpenheuvel-Zichem

Eindconclusie:

Niet-asbestveilig

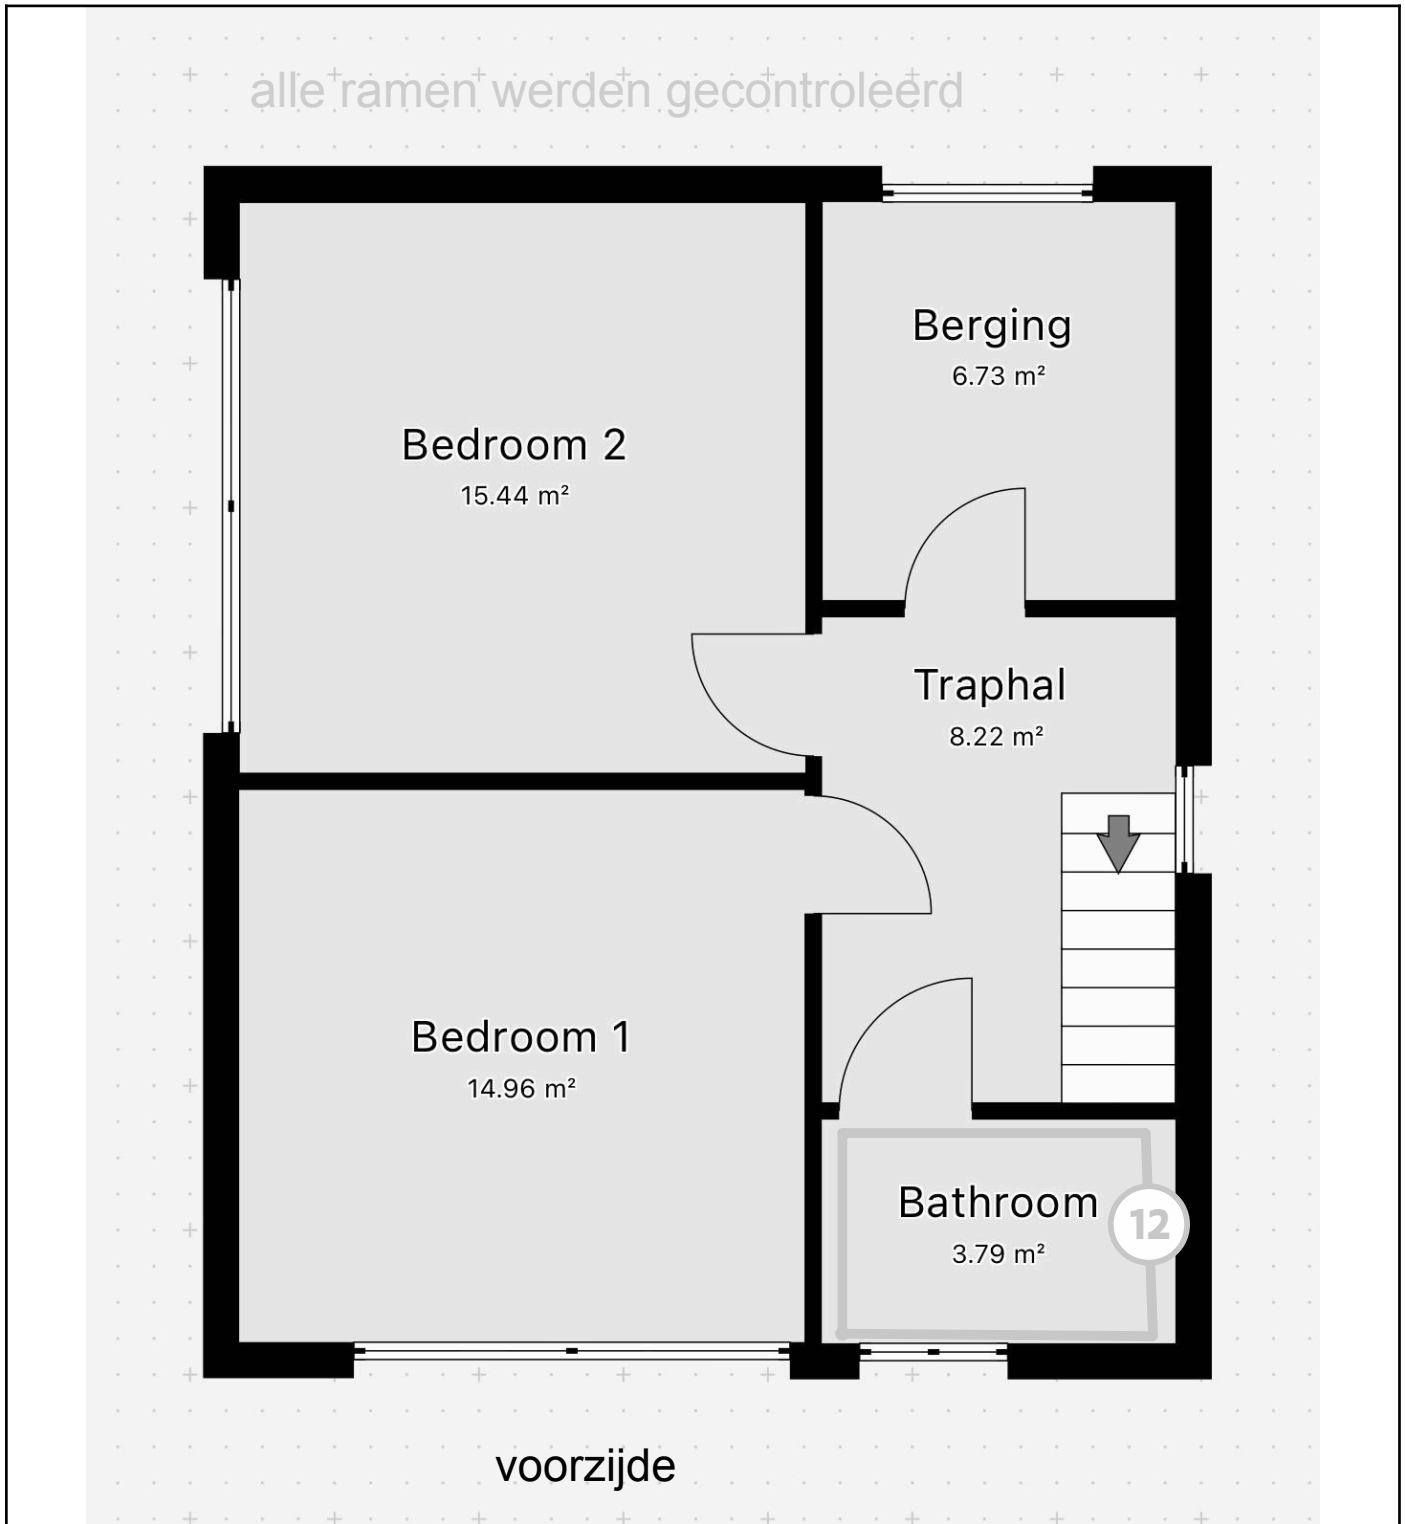
Plan 1.14: Verdieping 1

Beschrijving	Type	Actie
12. Voegen vinyltegels muur badkamer	Asbestmateriaal	Zorgvuldig beheren

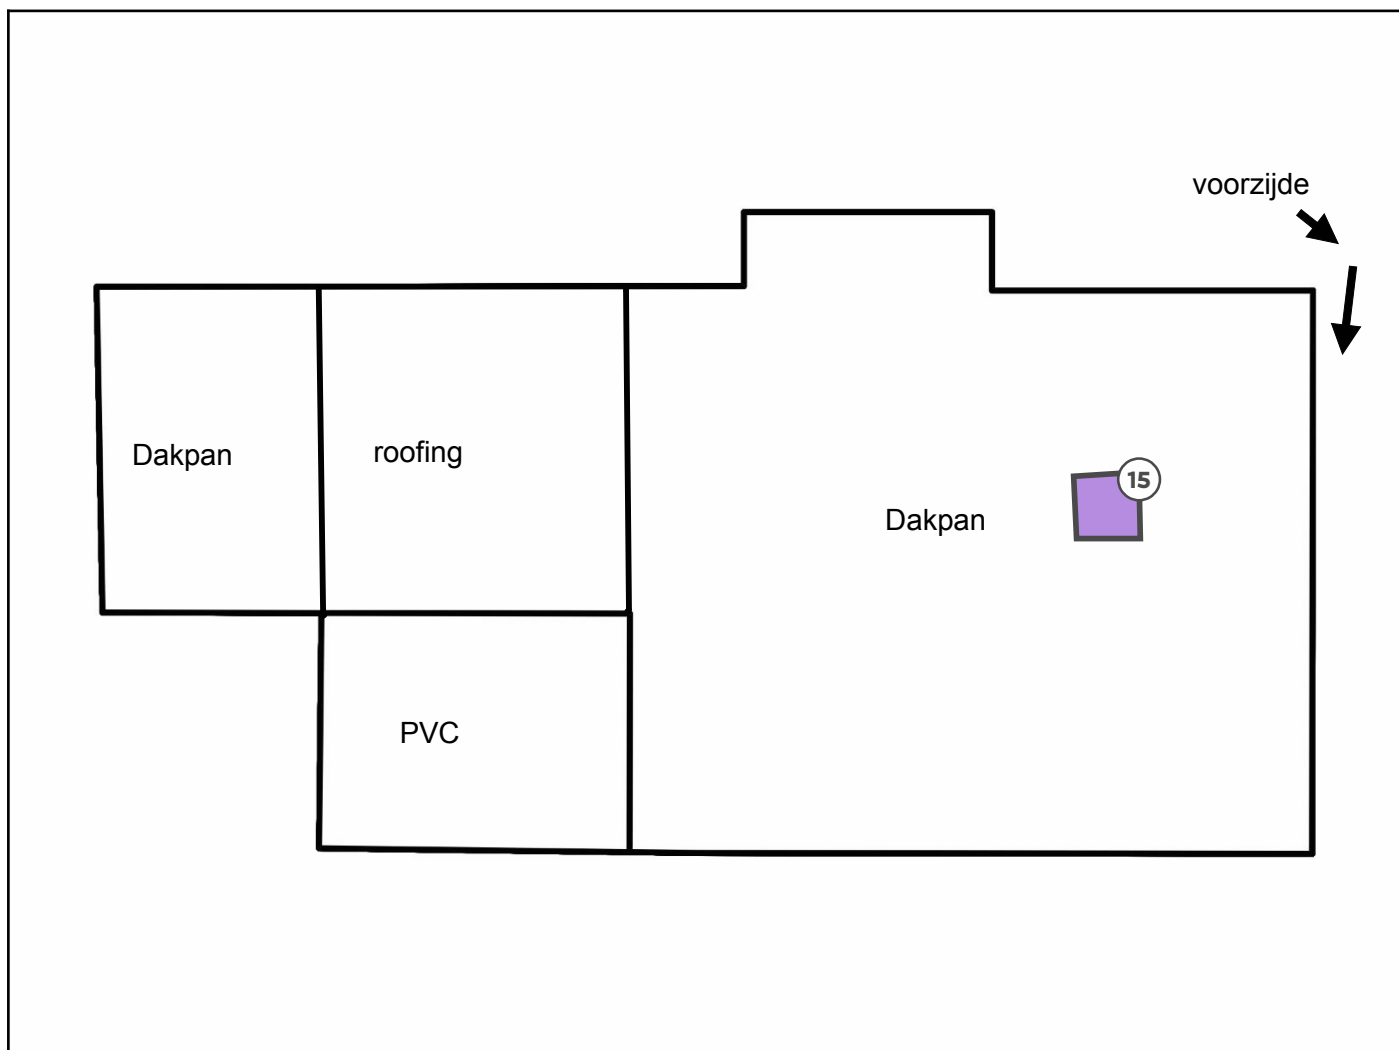
Plan 1.19: Woning plan

Beschrijving	Type	Actie
15. Schouw op het dak	Beperking	-

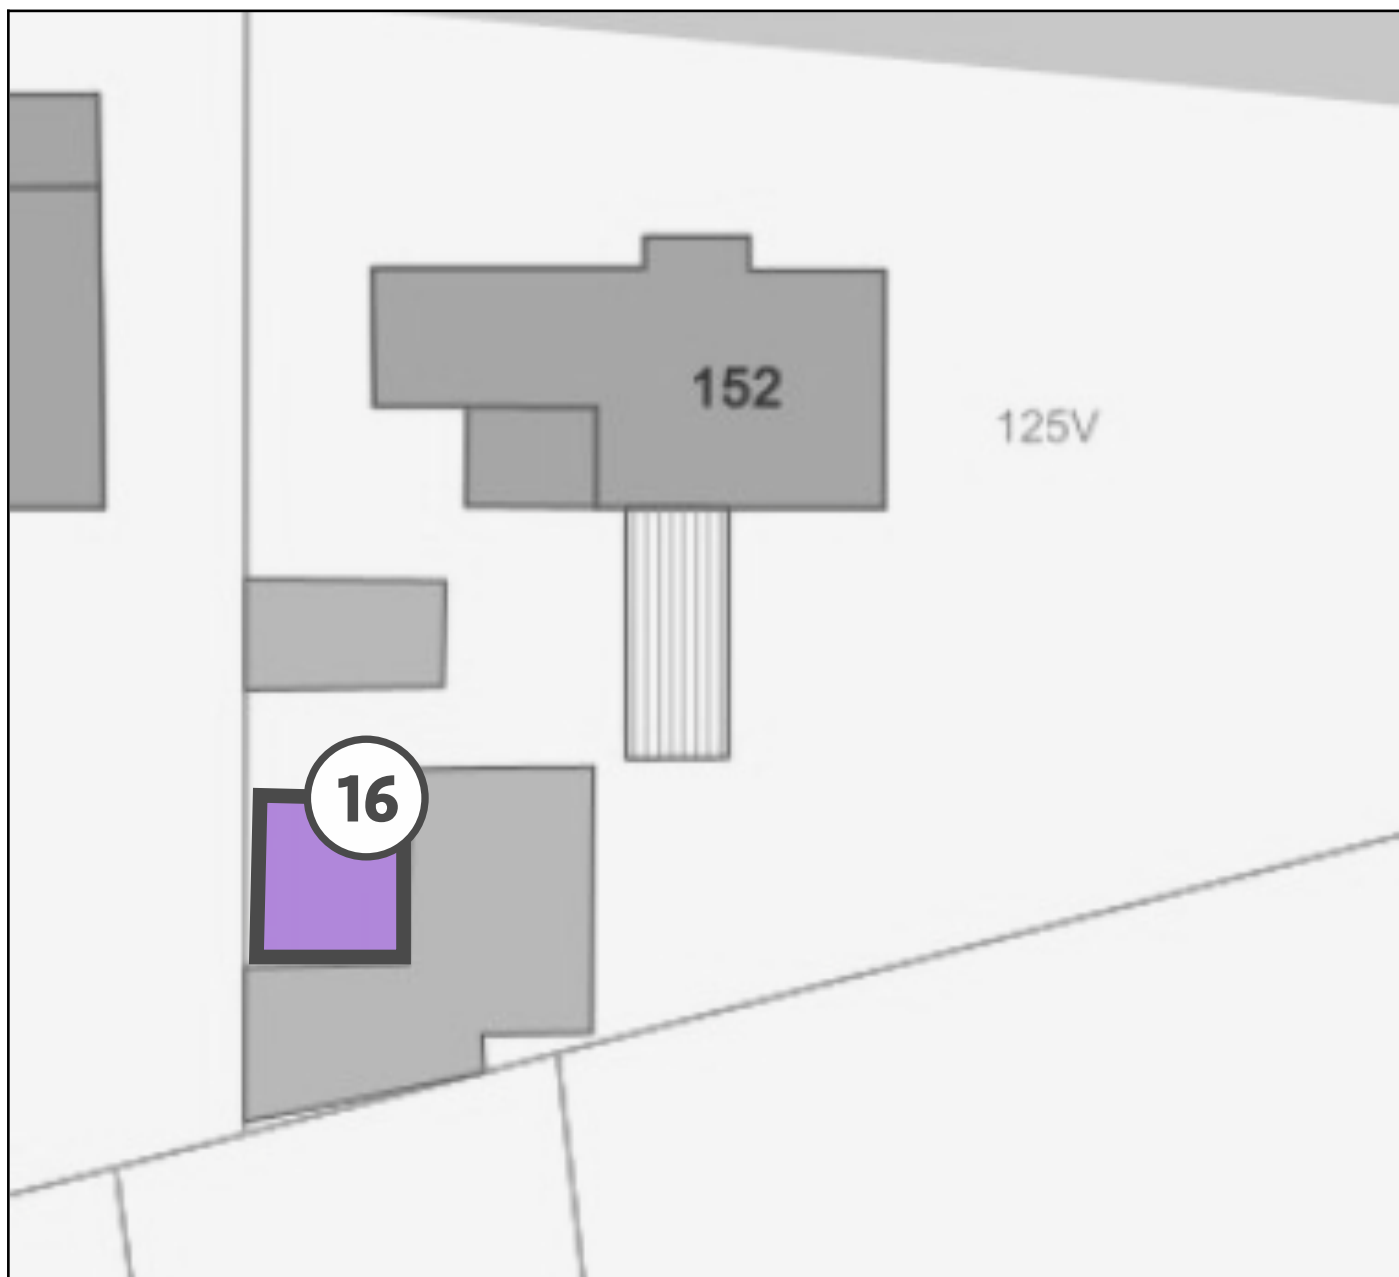
Plan 6.1: Vaststellingen buiten de constructies

Beschrijving	Type	Actie
16. Overwoekerende vegetatie	Beperking	-

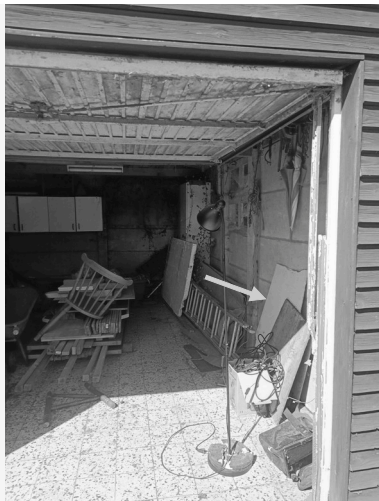
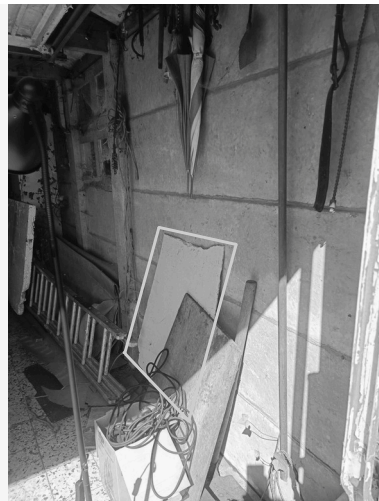
Fiche 2: Asbestcement afval (picalplaat) binnen

Beschrijving	Asbestcement afval (picalplaat) binnen
Type afvalstof	Betreft stock-voorraad of gedemonteerde asbestmaterialen
Aanwezige resten	Geen resten aanwezig
Omgeving	Binnen
Primaire drager	Gedemonteerd of buitengebruik gesteld materiaal
Asbestmaterialen	<ul style="list-style-type: none">• Plaat, paneel, tablet - Calciumsilicaat (type Pical, type Promatect)
Bindmiddel van asbestmateriaal	Calciumsilicaat
Gebondenheid op basis van bindmiddel	Niet-hechtgebonden
Hoeveelheid (gewicht - aantal)	<ul style="list-style-type: none">• 6,00 kg - 1 stuk
Totaal gewicht	6,00 kg
Eenvoudig bereikbaar	Ja
Identificatiemethode	De asbestdeskundige beoordeelt het materiaal als asbestverdacht en dus asbesthoudend, en dit zonder monstername.
Opmerking	De picalplaat in de garage is heel erg verweerd met kans op hoge vezelvrijgave!

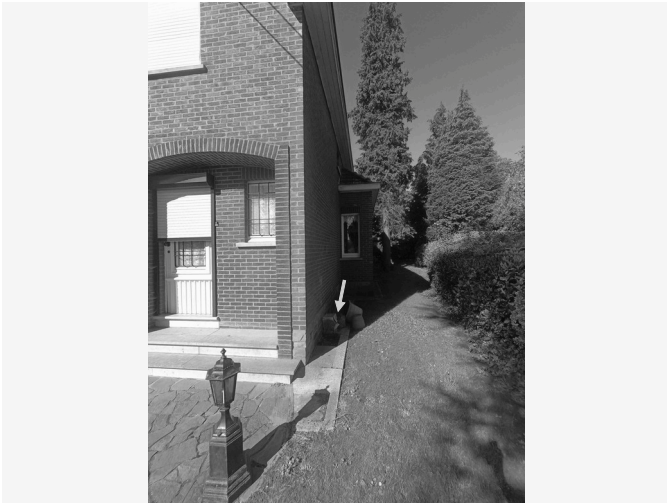
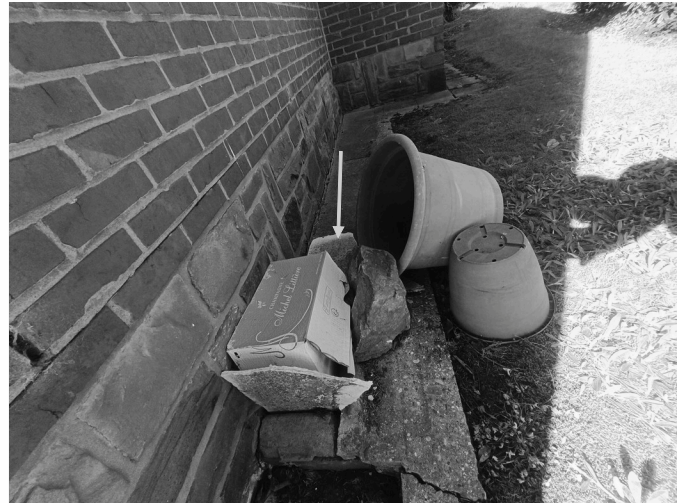
Beschrijving	Asbestcement afval (picalplaat) buiten
Type afvalstof	Betreft stock-voorraad of gedemonteerde asbestmaterialen
Aanwezige resten	Geen resten aanwezig
Omgeving	Buiten
Primaire drager	Gedemonteerd of buitengebruik gesteld materiaal
Asbestmaterialen	<ul style="list-style-type: none">• Plaat, paneel, tablet - Calciumsilicaat (type Pical, type Promatect)
Bindmiddel van asbestmateriaal	Cement
Gebondenheid op basis van bindmiddel	Hecht
Hoeveelheid (gewicht - aantal)	<ul style="list-style-type: none">• 5,00 kg - 1 stuk
Totaal gewicht	5,00 kg
Eenvoudig bereikbaar	Ja
Identificatiemethode	De asbestdeskundige beoordeelt het materiaal als asbestverdacht en dus asbesthoudend, en dit zonder monstername.
Opmerking	De picalplaat ligt buiten langs het keldergat en is sterk verweerd.

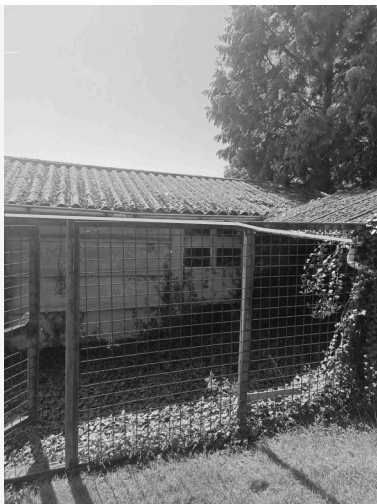
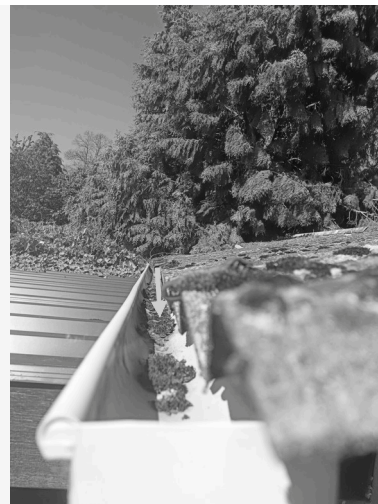
Beschrijving	Slib/sediment dakgoot
Type afvalstof	Betreft resten (contaminatie) van verwerking of beschadiging
Type resten (contaminatie)	<ul style="list-style-type: none"> • Stof, deeltjes < 4 mm, flinters, gruis (vermengd in materiaal)
Besmette materialen	<ul style="list-style-type: none"> • Organisch materiaal (mos, mest, vegetatie, ...) • Sediment (dakgoot, afvoerbuis, regenwaterput, ...)
Bron van de resten	Bron van de resten is niet meer aanwezig
Omgeving	Buiten
Primaire drager	Infrastructuur hemelwater (opvang en afvoer)
Gebondenheid resten	Niet hecht
Hoeveelheid (gewicht - aantal)	<ul style="list-style-type: none"> • 5,00 kg - 1 stuk
Totaal gewicht	5,00 kg
Eenvoudig bereikbaar	Ja
Identificatiemethode	De asbestdeskundige beoordeelt het materiaal als asbestverdacht en dus asbesthoudend, en dit zonder monstername.
Opmerking	<p>De vermelde oppervlaktes, diktes, gewichten en volumes betreffen een beredeeneerde raming. Er worden geen rechten verleend aan deze oppervlaktes/diktes/volumes.</p> <p>Hemelwater dat afspoelt van asbestcement daken of gevels kan asbestdeeltjes bevatten.</p>

Voor verwijdering het slib extra bevochtigen of fixeren om stof te voorkomen , niet breken om stof te beperken .

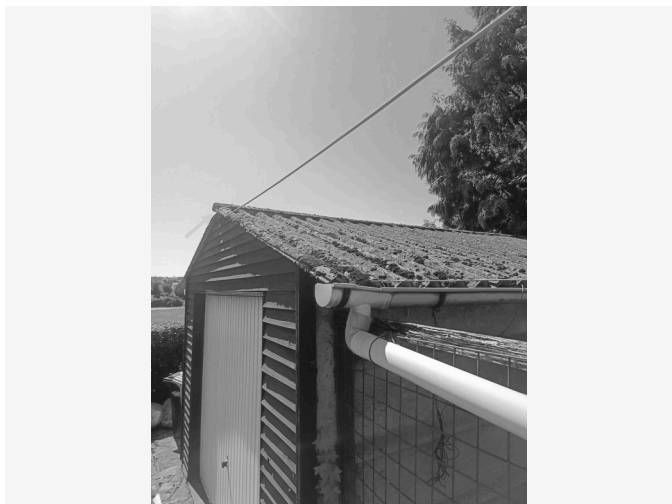
Beschrijving	Golfplaten garage
Omgeving	Grenst aan binnen- en buitenlucht
Primaire drager	Schuin dak
Asbestmateriaal	Dak- en gevelbekleding - Golfplaat
Bindmiddel van asbestmateriaal	Cement
Gebondenheid op basis van bindmiddel	Hecht
Hoeveelheid (oppervlakte - aantal)	<ul style="list-style-type: none">• 10,00 m² - 1 stuk
Totale oppervlakte	10,00 m ²
Eenvoudig bereikbaar	Ja
Bevestigingswijze	<ul style="list-style-type: none">• Geschroefd
Identificatiemethode	Een monstername door de asbestdeskundige met laboanalyse door een asbestlabo.
Destructieve handeling voor identificatie	Nee
Opmerking	<p>Er werd een staal genomen aan een uitstekend stuk waardoor de waterdichtheid van de dakbedekking niet in het gedrang komt.</p> <p>De vermelde oppervlaktes en volumes betreffen een beredeneerde raming.</p> <p>Er worden geen rechten verleend aan deze oppervlaktes/volumes.</p>

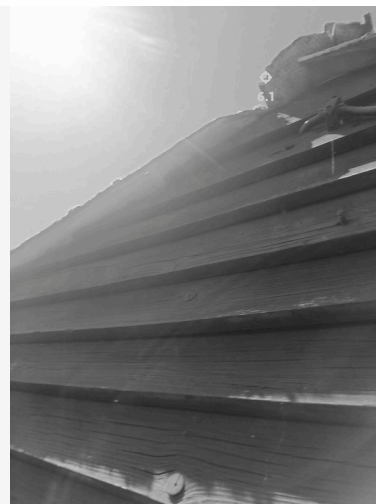
Eindbeoordeling materiaalrisico	Verhoogd materiaalrisico en/of verhoogde kans op vezelvrijgave
---------------------------------	--

Gebondenheid	Categorie 1: hechtgebonden in oorsprong
Asbestsoort (vezeltype)	Alleen chrysotiel aanwezig
Asbestconcentratie	Laag (< 50%)
Afschermingsgraad van het gehele materiaal	Geheel of deels vrij aan de buitenlucht, maar geen contact met binnenlucht
Toestand van het materiaal	Matig beschadigd, matig verweerd

#	Type	Referentie	Resultaat
6.1	Puntmonster	14	Chrysotiel

Beschrijving	Nokpannen garage
Omgeving	Buiten
Primaire drager	Schuin dak
Asbestmateriaal	Dak- en gevelbekleding - Nok, windveer, boeiboord
Bindmiddel van asbestmateriaal	Cement
Gebondenheid op basis van bindmiddel	Hecht
Hoeveelheid (oppervlakte - aantal)	<ul style="list-style-type: none">• 1,50 m² - 1 stuk
Totale oppervlakte	1,50 m ²
Eenvoudig bereikbaar	Ja
Bevestigingswijze	<ul style="list-style-type: none">• Geklemd• Geschroefd
Identificatiemethode	Een monstername door de asbestdeskundige met laboanalyse door een asbestlabo.
Destructieve handeling voor identificatie	Nee
Opmerking	<p>De opgegeven volumes betreffen een beredeneerde schatting, er worden geen rechten toegekend aan deze schatting.</p> <p>De materialen zijn visueel herkend als asbest verdacht.</p>

Verwijderen

- Hemelwater dat afspoelt van asbestcement daken of gevels kan asbestdeeltjes bevatten. Gebruik het enkel voor gesloten circuits (bv. spoelen toiletten). Reinig na het vervangen van het dak of de gevel de dakgoten en regenwaterput of -ton om asbesthoudend sediment of slib te verwijderen
- Voer bijkomende staalname(s) uit.

- Eenvoudige handelingen: mag via doe-het-zelf of door werknemer(s) met opleidingsattest eenvoudige handelingen
EH via doe-het zelf Standaard dragen van de nodige wegwerp beschermingsmiddelen FFP 3 masker, handschoenen en tyvec CAT III type 5-6, afwasbaar schoeisel Indien mogelijk de ondervloer afdekken, nokpannen/windveren voorzichtig verwijderen, extra fixeren, niet breken, niet gooien, onmiddellijk dubbel verpakken, luchtdicht afsluiten of voorzichtig in container met asbest bag plaatsen. Voldoende benevelen/bevochtigen tijdens de duur van de werken. Indien nokpannen/windveren in slechte staat zijn en kans bestaat op breken: Eenvoudige handeling opgeleid personeel, alle werknemer(s) moeten wel beschikken over een opleidingsattest eenvoudige handelingen 8u Voor hechtgebonden toepassingen: Bij verwijdering door doe-het-zelf moet men dit afval dubbel en luchtdicht verpakt aandienen bij het gemeentelijk recyclagepark. Men raadpleegt best op voorhand de voorwaarden van het recyclagepark. Zie ook link Zie

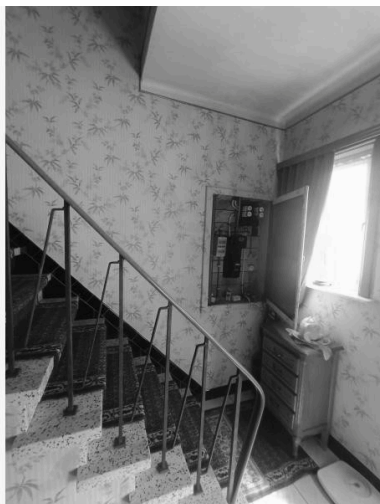
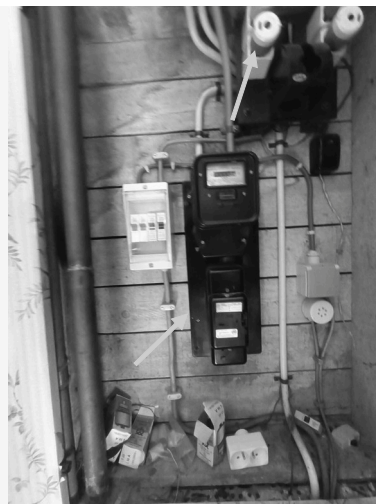
Beschrijving	Bakeliet toepassing: Schakelaar, stopcontact
Omgeving	Binnen
Primaire drager	Communicatie en elektrische infrastructuur en uitrusting
Asbestmateriaal	Plaat, paneel, tablet - Type Bakeliet
Bindmiddel van asbestmateriaal	Kunststof of -hars
Gebondenheid op basis van bindmiddel	Hecht
Hoeveelheid (oppervlakte - dikte - aantal)	<ul style="list-style-type: none"> • 0,10 m² - 4,00 cm - 1 stuk
Totaal volume	0,004 m ³
Eenvoudig bereikbaar	Ja
Bevestigingswijze	<ul style="list-style-type: none"> • Geschroefd
Identificatiemethode	<p>De asbestdeskundige beoordeelt het materiaal als asbestverdacht en dus asbesthoudend, en dit zonder monstername.</p> <p>Motivatie: De monstername brengt andere schade aan dan schade die inherent is aan de monstername.</p>
Destructieve handeling voor identificatie	Nee
Opmerking	<p>Het is moeilijk te bepalen of de bakeliettoepassingen in de woning ook effectief asbesthoudend zijn (het kan ook gaan om de asbestvrije variant).</p> <p>Er werd geen monster genomen oww beschadiging aan een elektrisch gerelateerde toepassing, extra controle bij verwijdering van het verdacht materiaal.</p>

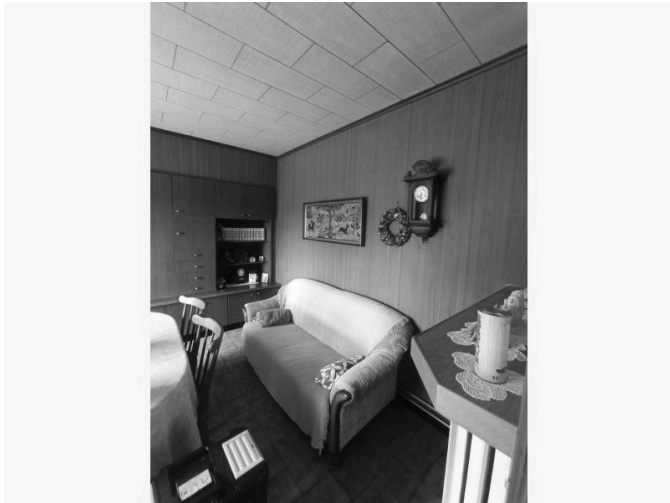
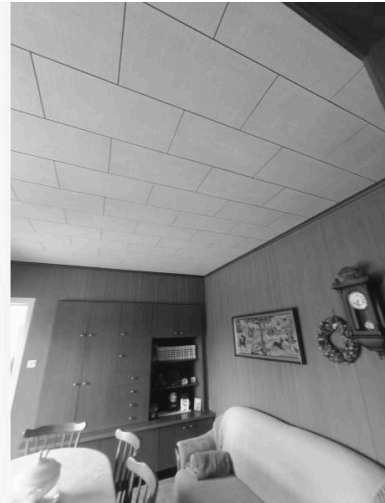
Basis voor advies	De asbestdeskundige beoordeelt het materiaal als niet-asbestverdacht.
--------------------------	---

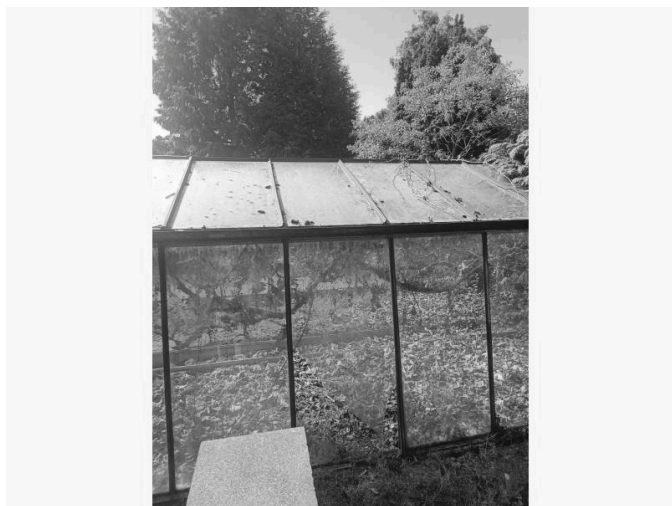
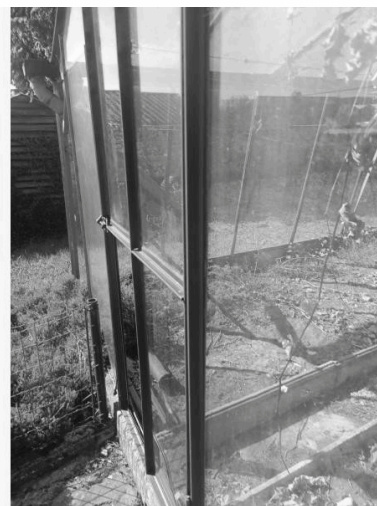
Basis voor advies	De asbestdeskundige beoordeelt het materiaal als niet-asbestverdacht.
--------------------------	---

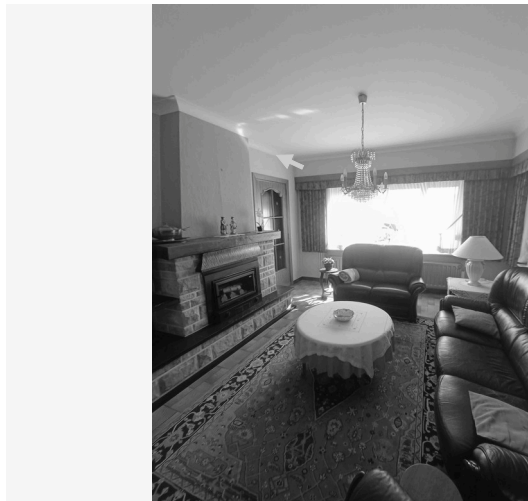
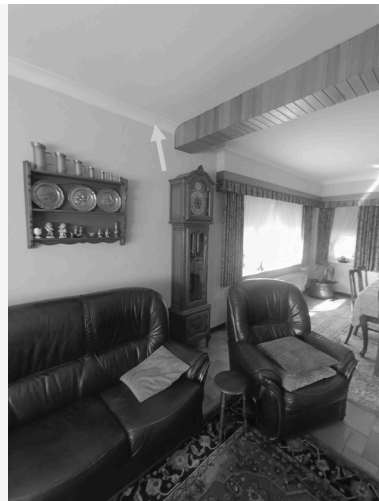
De asbestdeskundige beoordeelt het materiaal als niet-asbestverdacht.

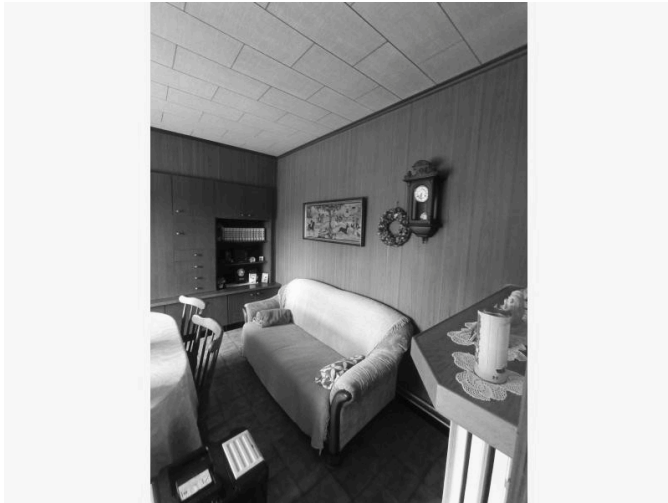
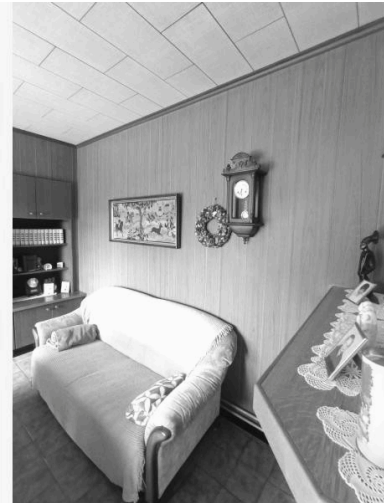
Basis voor advies	De asbestdeskundige beoordeelt het materiaal als niet-asbestverdacht.
--------------------------	---

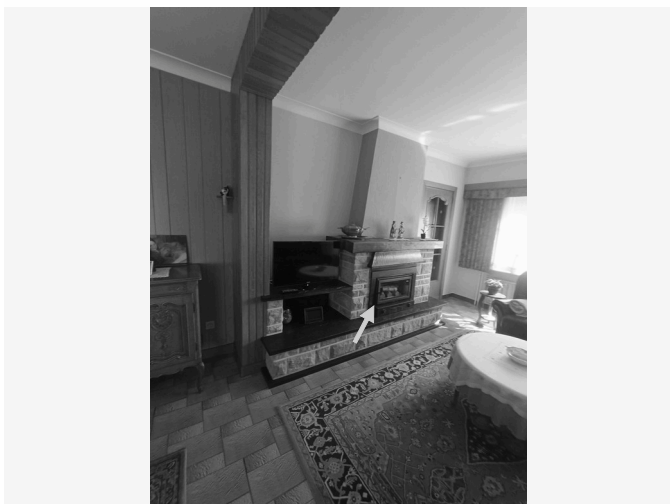
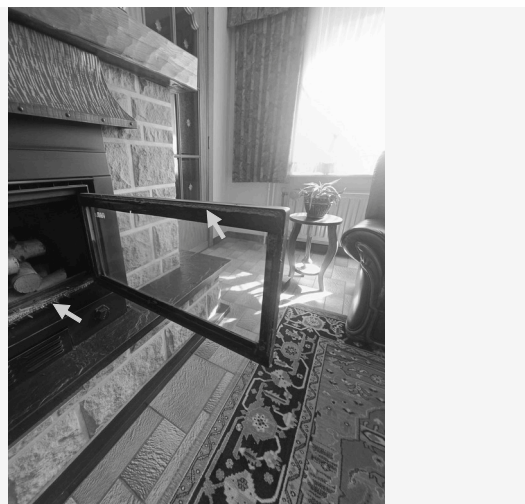
Basis voor advies	De asbestdeskundige beoordeelt het materiaal als niet-asbestverdacht.
Primaire drager	Ruimteverwarming

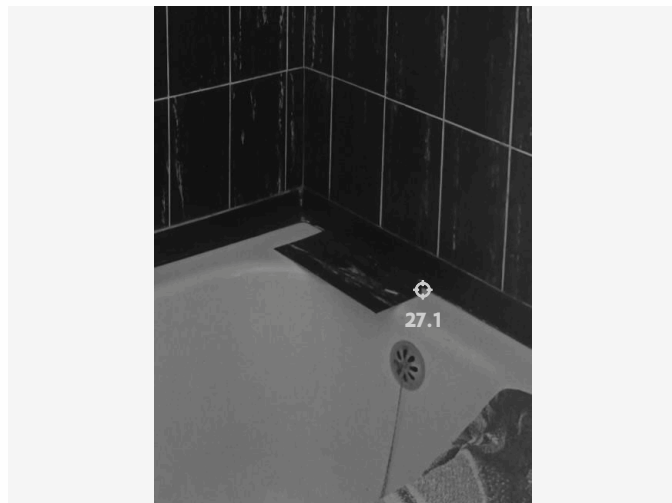
Conclusie

Geen asbest

Beschrijving	zwarte vinyltegels muur badkamer (colovinyl) negatief getest
Omgeving	Binnen
Primaire drager	Vloer
Bindmiddel van materiaal	Kunststof of -hars
Gebondenheid op basis van bindmiddel	Hecht
Hoeveelheid (oppervlakte - dikte - aantal)	• 6,00 m ² - 0,30 cm - 1 stuk
Totaal volume	0,018 m ³
Identificatiemethode	Een monstername door de asbestdeskundige met laboanalyse door een asbestlabo.
Destructieve handeling voor identificatie	Nee
Opmerking	Colovinyl vloertegels De tegels zijn negatief getest op asbest. Uit expertise blijken colovinyl tegels vaak wel asbesthoudend te zijn. Bij het verwijderen is het aangewezen om een extra laboanalyse uit te laten voeren van een groter stuk vinyltegel (wegens niet destructief onderzoek werd maar een klein monsterstukje aangeleverd bij het labo.) De vermelde oppervlaktes en volumes betreffen een beredeneerde schatting. Er worden geen rechten verleend aan deze oppervlaktes/volumes. De dikte is een schatting die voorkomt uit de monsterplaatsen en is daarom niet altijd representatief.

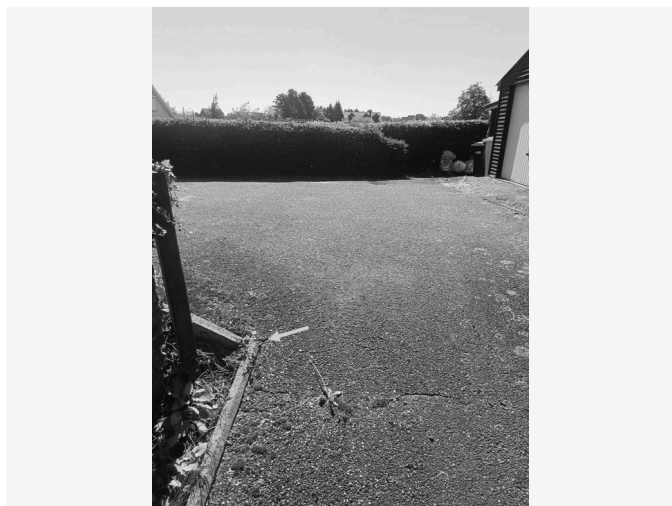
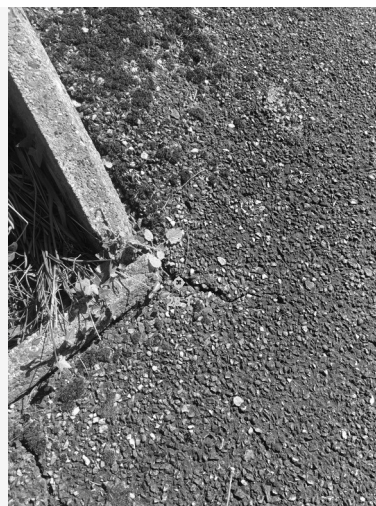
Conclusie

Geen asbest

Beschrijving	Asfaltering oprit
Omgeving	Buiten
Primaire drager	Verharding, wegenis
Bindmiddel van materiaal	Bitumen (roofing, teer, asfalt)
Gebondenheid op basis van bindmiddel	Hecht
Hoeveelheid (gewicht - aantal)	<ul style="list-style-type: none">• 1.000,00 kg - 1 stuk
Totaal gewicht	1.000,00 kg
Identificatiemethode	Een monstername door de asbestdeskundige met laboanalyse door een asbestlabo.
Destructieve handeling voor identificatie	Nee
Opmerking	<p>Volgens het inspectieprotocol is een monstername van asfalt verplicht om dit te identificeren als niet-asbesthoudend.</p> <p>De vermelde oppervlaktes en volumes betreffen een beredeneerde schatting. Er worden geen rechten verleend aan deze oppervlaktes/volumes. De dikte is een schatting die voorkomt uit de monsterplaatsen en is daarom niet altijd representatief</p>

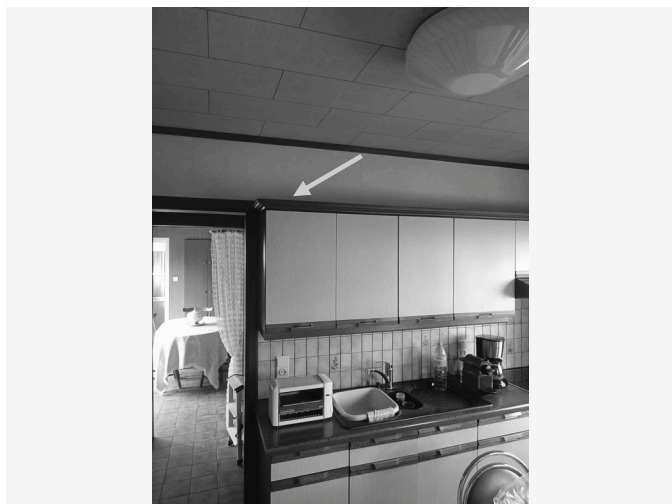
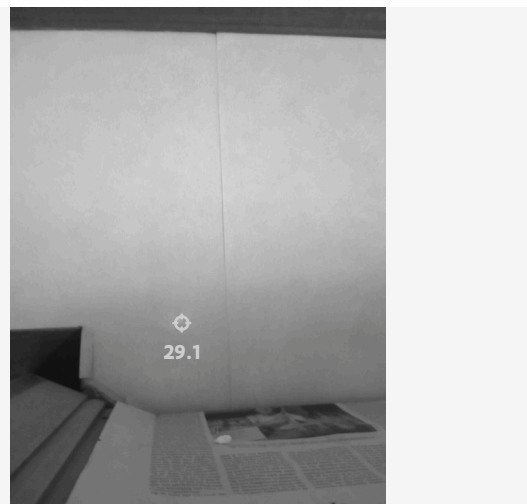
Conclusie

Geen asbest

Beschrijving	Pleisterwerk muur
Omgeving	Binnen
Primaire drager	Binnenwand
Bindmiddel van materiaal	Gips - kalk
Gebondenheid op basis van bindmiddel	Niet-hechtgebonden
Hoeveelheid (oppervlakte - dikte - aantal)	• 220,00 m ² - 1,00 cm - 1 stuk
Totaal volume	2,20 m ³
Identificatiemethode	Een monstername door de asbestdeskundige met laboanalyse door een asbestlabo.
Destructieve handeling voor identificatie	Nee
Opmerking	<p>Volgens het inspectieprotocol is een monstername van het pleisterwerk verplicht om dit te identificeren als niet-asbesthoudend.</p> <p>Locatie staalnames: individuele ruimte: berging boven/ natte ruimte: keuken/ traphal: kelder/ stookruimte: geen pleisterwerk</p> <p>De vermelde oppervlaktes en volumes betreffen een beredeneerde raming.</p> <p>Er worden geen rechten verleend aan deze oppervlaktes/volumes.</p> <p>De dikte is een raming die voorkomt uit de monsterplaatsen en is daarom niet altijd representatief.</p>

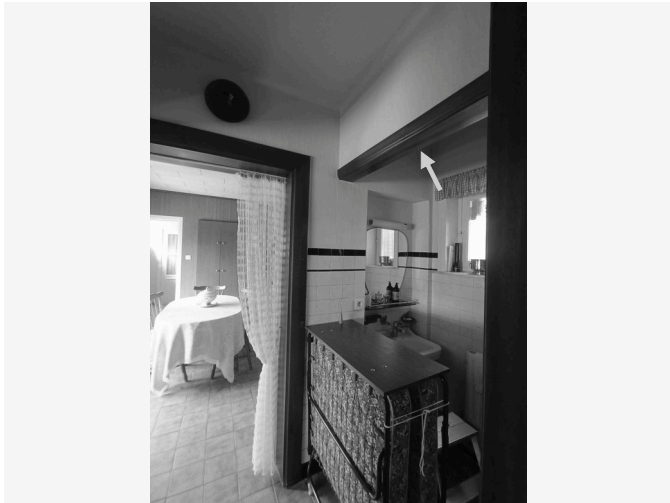
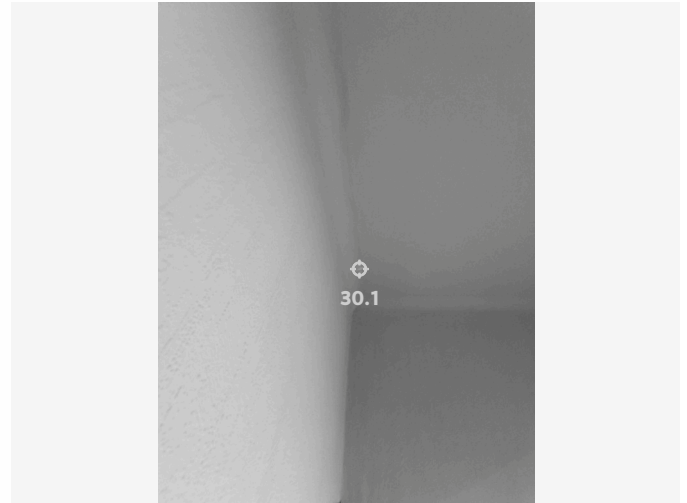
Fiche 30: Pleisterwerk plafond

Conclusie

Geen asbest

Beschrijving	Pleisterwerk plafond
Omgeving	Binnen
Primaire drager	Plafond
Bindmiddel van materiaal	Gips - kalk
Gebondenheid op basis van bindmiddel	Niet-hechtgebonden
Hoeveelheid (oppervlakte - dikte - aantal)	• 100,00 m ² - 1,00 cm - 1 stuk
Totaal volume	1,00 m ³
Identificatiemethode	Een monstername door de asbestdeskundige met laboanalyse door een asbestlabo.
Destructieve handeling voor identificatie	Nee
Opmerking	<p>Volgens het inspectieprotocol is een monstername van het pleisterwerk verplicht om dit te identificeren als niet-asbesthoudend.</p> <p>Locatie staalnames: individuele ruimte: sas / natte ruimte: geen pleisterwerk/ traphal: gelijkvloers/ stookruimte:geen pleisterwerk</p> <p>De vermelde oppervlaktes en volumes betreffen een beredeneerde raming.</p> <p>Er worden geen rechten verleend aan deze oppervlaktes/volumes.</p> <p>De dikte is een raming die voorkomt uit de monsterplaatsen en is daarom niet altijd representatief.</p>

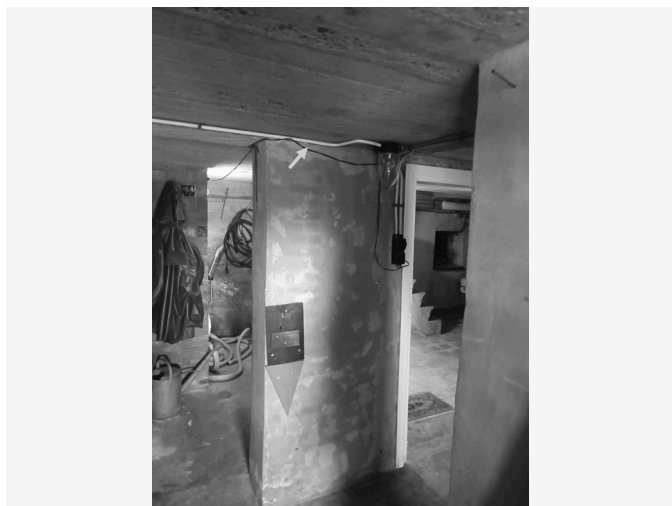
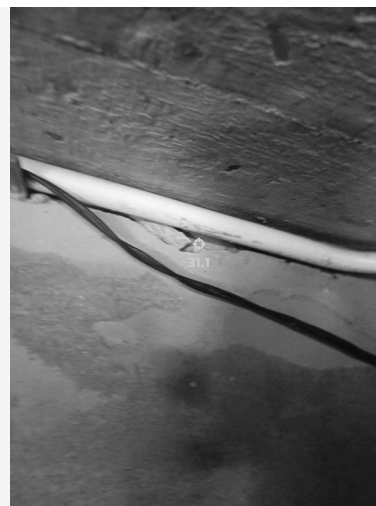
Conclusie

Geen asbest

Beschrijving	Cementering kelder
Omgeving	Binnen
Primaire drager	Binnenwand
Bindmiddel van materiaal	Cement
Gebondenheid op basis van bindmiddel	Hecht
Hoeveelheid (gewicht - aantal)	<ul style="list-style-type: none">• 99,98 kg - 1 stuk
Totaal gewicht	99,98 kg
Identificatiemethode	Een monstername door de asbestdeskundige met laboanalyse door een asbestlabo.
Destructieve handeling voor identificatie	Nee
Opmerking	<p>De vermelde oppervlaktes en volumes betreffen een beredeneerde raming.</p> <p>Er worden geen rechten verleend aan deze oppervlaktes/volumes.</p> <p>(staal genomen van twee plaatsen)</p>

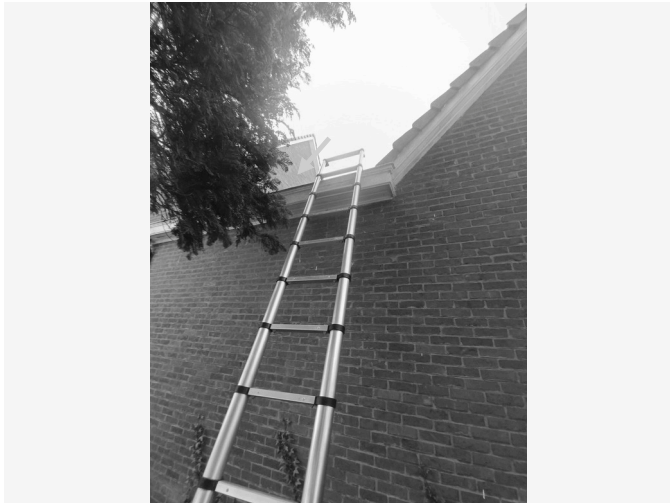
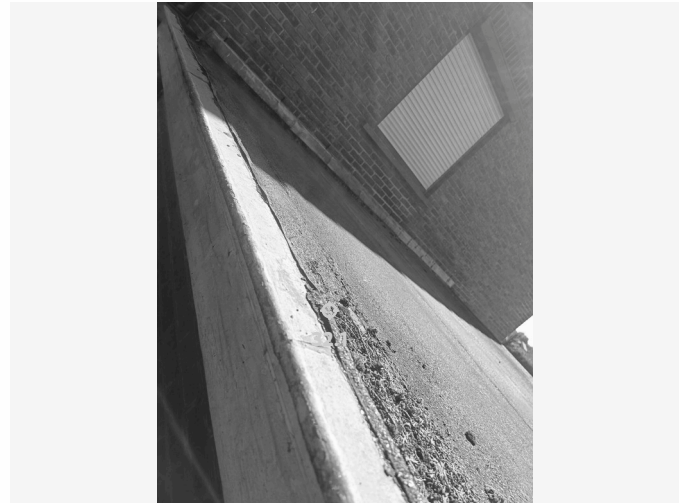
Conclusie

Geen asbest

Beschrijving	Roofing plat dak
Omgeving	Buiten
Primaire drager	Plat dak
Bindmiddel van materiaal	Bitumen (roofing, teer, asfalt)
Gebondenheid op basis van bindmiddel	Hecht
Hoeveelheid (oppervlakte - aantal)	• 16,00 m ² - 1 stuk
Totale oppervlakte	16,00 m ²
Identificatiemethode	Een monstername door de asbestdeskundige met laboanalyse door een asbestlabo.
Destructieve handeling voor identificatie	Nee
Opmerking	<p>Er werd een staal genomen aan een uitstekend stuk roofing waardoor de waterdichtheid niet in het gedrang komt.</p> <p>Er kan niet uitgesloten worden dat er onderlagen aanwezig zijn (bij dakwerken extra controle aangewezen)</p> <p>De vermelde oppervlaktes, diktes en volumes betreffen een beredeneerde schatting. Er worden geen rechten verleend aan deze oppervlaktes/diktes/volumes.</p>

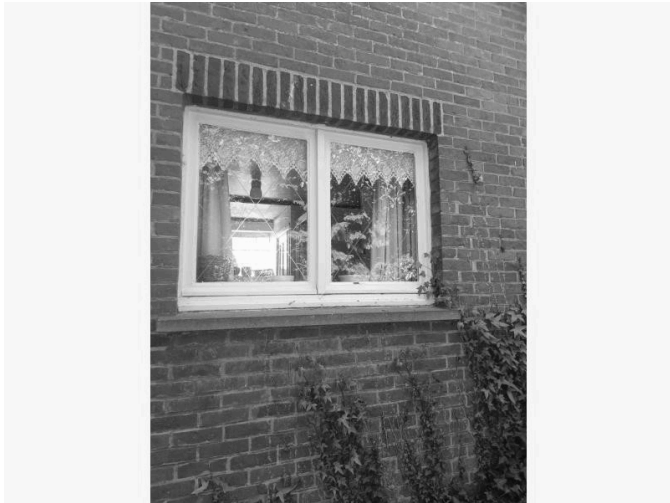
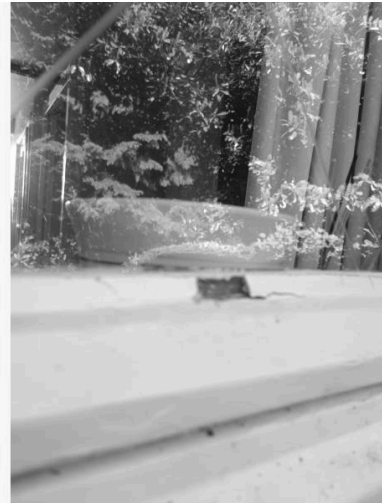
Conclusie

Geen asbest

Beschrijving	Stopverf ramen huis
Omgeving	Buiten
Primaire drager	Wandopening verticaal (raam, deur, ...)
Bindmiddel van materiaal	Kitten, mastiek, pasta
Gebondenheid op basis van bindmiddel	Hecht
Hoeveelheid (lengte - aantal)	<ul style="list-style-type: none">• 50,00 m - 1 stuk
Totale lengte	50,00 m
Identificatiemethode	Een monstername door de asbestdeskundige met laboanalyse door een asbestlabo.
Destructieve handeling voor identificatie	Nee
Opmerking	<p>De vermelde oppervlaktes en volumes betreffen een beredeneerde raming.</p> <p>Er worden geen rechten verleend aan deze oppervlaktes/volumes.</p>

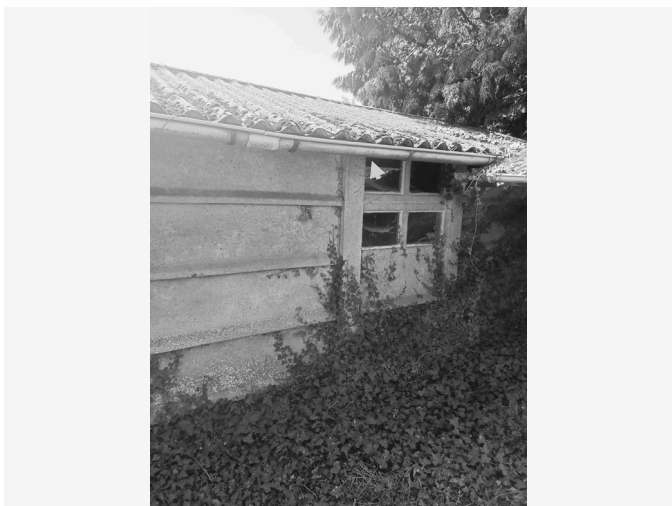
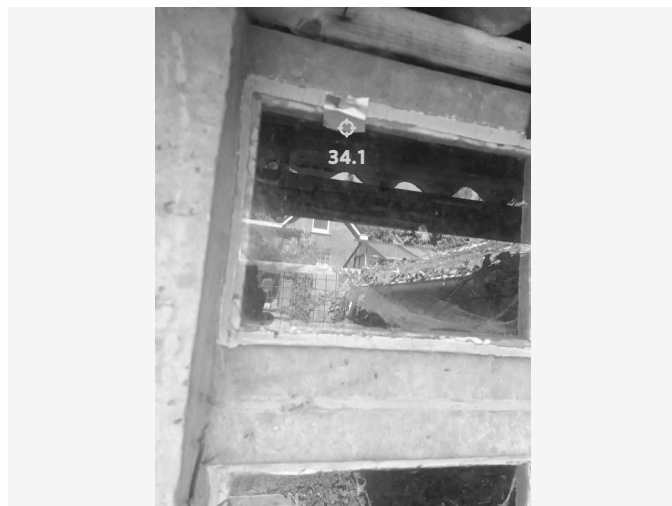
Fiche 34: Stopverf ramen garage

Conclusie

Geen asbest

Beschrijving	Stopverf ramen garage
Omgeving	Buiten
Primaire drager	Wandopening verticaal (raam, deur, ...)
Bindmiddel van materiaal	Kitten, mastiek, pasta
Gebondenheid op basis van bindmiddel	Hecht
Hoeveelheid (lengte - aantal)	<ul style="list-style-type: none">• 8,00 m - 1 stuk
Totale lengte	8,00 m
Identificatiemethode	Een monstername door de asbestdeskundige met laboanalyse door een asbestlabo.
Destructieve handeling voor identificatie	Nee
Opmerking	De vermelde oppervlaktes en volumes betreffen een beredeneerde raming. Er worden geen rechten verleend aan deze oppervlaktes/volumes.

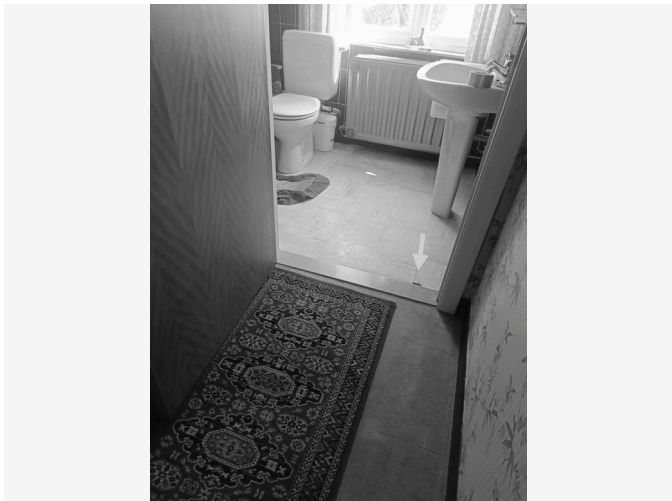
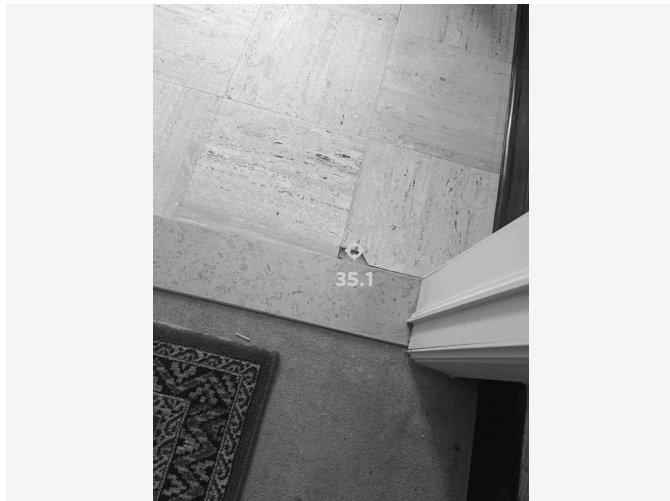
Fiche 35: Vinyl tegels (colovinyl) negatief getest badkamer boven

Conclusie

Geen asbest

Beschrijving	Vinyl tegels (colovinyl) negatief getest badkamer boven
Omgeving	Binnen
Primaire drager	Vloer
Bindmiddel van materiaal	Kunststof of -hars
Gebondenheid op basis van bindmiddel	Hecht
Hoeveelheid (oppervlakte - dikte - aantal)	• 4,00 m ² - 0,10 cm - 1 stuk
Totaal volume	0,004 m ³
Identificatiemethode	Een monstername door de asbestdeskundige met laboanalyse door een asbestlabo.
Destructieve handeling voor identificatie	Nee
Opmerking	Colovinyl vloertegels De tegels zijn negatief getest op asbest. Uit expertise blijken colovinyl tegels vaak wel asbesthoudend te zijn. Bij het verwijderen is het aangewezen om een extra laboanalyse uit te laten voeren van een groter stuk vinyltegel (wegens niet destructief onderzoek werd maar een klein monsterstukje aangeleverd bij het labo.) De vermelde oppervlaktes en volumes betreffen een beredeneerde schatting. Er worden geen rechten verleend aan deze oppervlaktes/volumes. De dikte is een schatting die voorkomt uit de monsterplaatsen en is daarom niet altijd representatief.

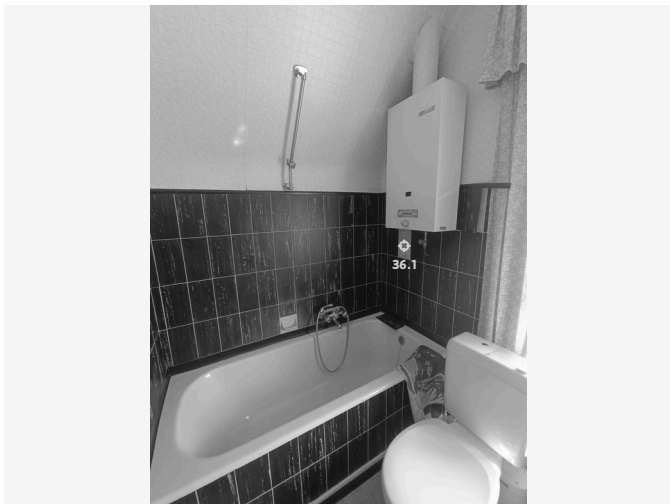
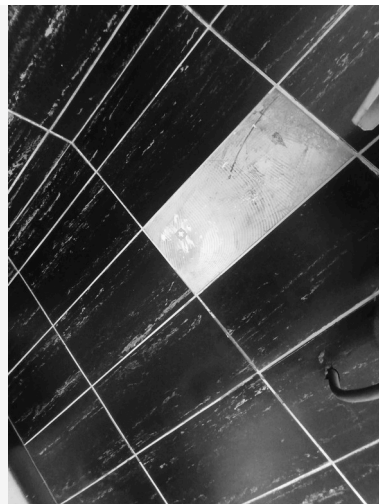
Conclusie

Geen asbest

Beschrijving	Lijm vinyltegels badkamer boven
Omgeving	Binnen
Primaire drager	Binnenwand
Bindmiddel van materiaal	Lijm
Gebondenheid op basis van bindmiddel	Hecht
Hoeveelheid (oppervlakte - dikte - aantal)	• 6,00 m ² - 1,00 mm - 1 stuk
Totaal volume	0,006 m ³
Identificatiemethode	Een monstername door de asbestdeskundige met laboanalyse door een asbestlabo.
Destructieve handeling voor identificatie	Nee
Opmerking	<p>Volgens het inspectieprotocol is een monstername van tegellijm verplicht om dit te identificeren als niet-asbesthoudend.</p> <p>Er werd een staal genomen thv een bestaande beschadiging in de tegel.</p> <p>De vermelde oppervlaktes, diktes, gewichten en volumes betreffen een beredeneerde schatting. Er worden geen rechten verleend aan deze oppervlaktes/diktes/volumes.</p>

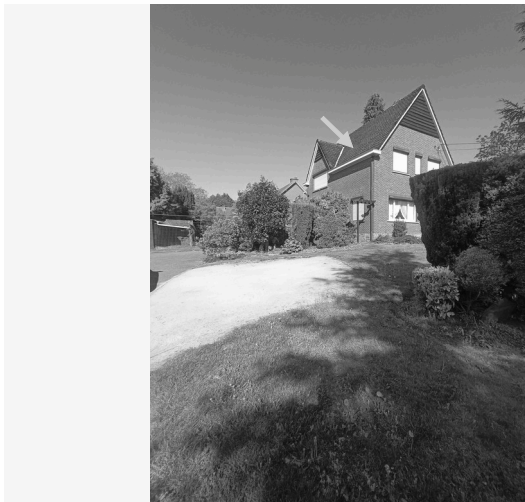
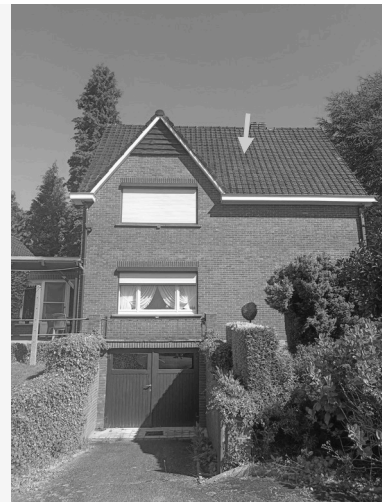
Beschrijving	Notitie	Terug te vinden op plannen
Fiche 38: Dakbedekking woning en afdak niet verdacht.	De dakbedekking werd gecontroleerd, deze bestaat uit dakpan,PVC en metaal plaatmateriaal. en zijn niet asbestverdacht.	Plan 1.18: Woning plan Plan 2.2: Garage plan
Fiche 39: CV Ketel Ferroli & brander Elco (Niet verdacht)	De CV ketel (bwj 2005) en brander Elco (bwj 2024)werden gecontroleerd en zijn niet asbest verdacht geen risico bouwjaar.	Plan 1.2: kelder

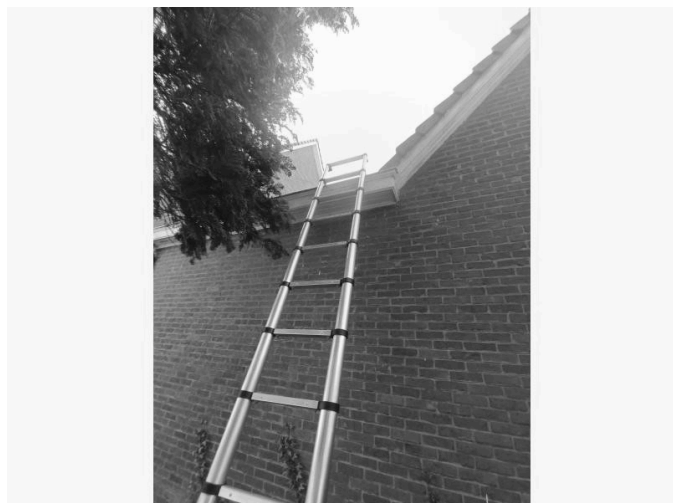
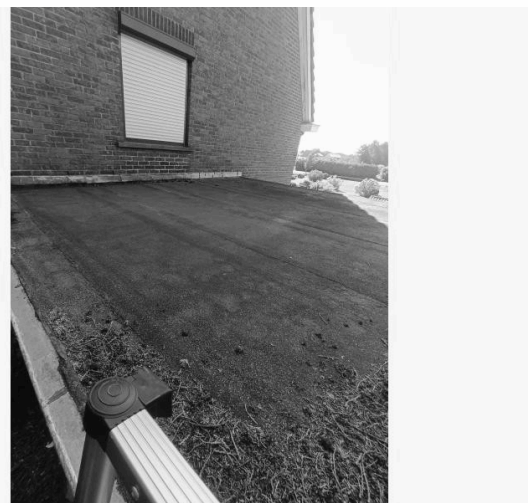
Beschrijving	Notitie	Terug te vinden op plannen
Fiche 40: Onderdak plat dak niet waarneembaar	<p>Het is niet vast te stellen of er al dan niet asbestverdachte onderlagen aanwezig zijn onder de bovenlaag van het platte dak.</p> <p>(Ook bij platte daken kan een verdacht onderdak zitten)</p> <p>Bij werken is het aangeraden om bijkomend onderzoek te doen.</p>	Plan 1.17: Woning plan
Fiche 41: Geiser Junkers Badkamer boven	<p>Er is geen info beschikbaar of er al dan niet asbestverdachte toepassingen gebruikt zijn in dit type Cv-Ketel.</p> <p>Ze zijn niet waarneembaar.</p> <p>Bouwjaar is onbekend</p> <p>Laat de ketel controleren door een techniker met opleiding 8u asbest.</p>	-
