Asbestinventarisatetest

Ijsbergstraat 152, 3271 Scherpenheuvel-Zichem

Eindconclusie:

Niet-asbestveilig

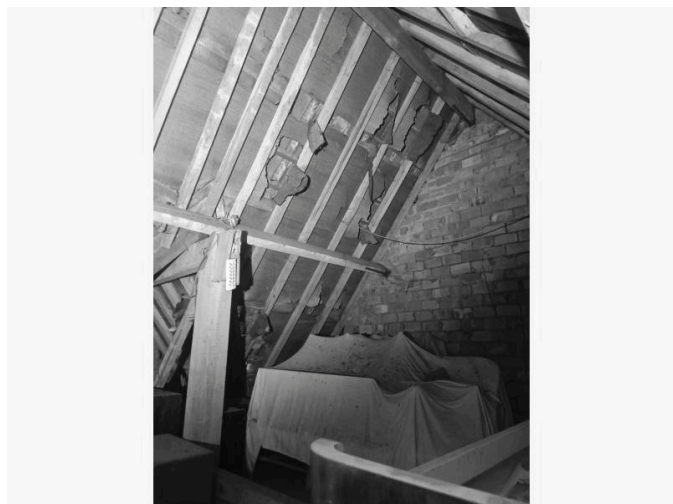
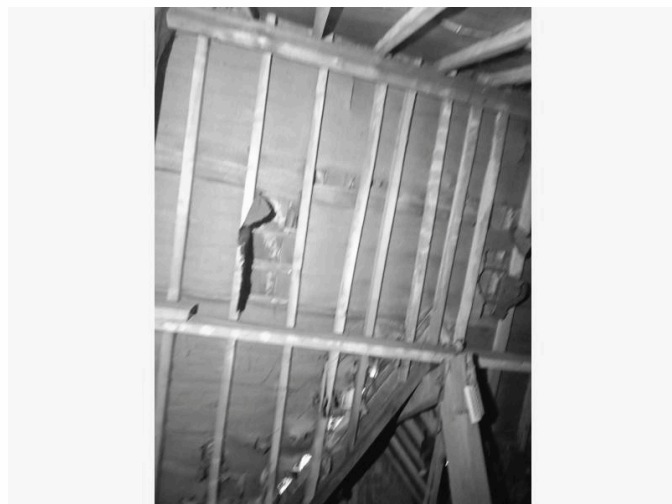
Beschrijving	Notitie	Terug te vinden op plannen
Fiche 42: liftinfrastructuur (niet aanwezig)	liftinfrastructuur (niet aanwezig) in het inspectie gebied.	-
Fiche 43: onderdak woning (niet aanwezig)	onderdak (niet aanwezig) in het inspectie gebied.	Plan 1.17: Woning plan
