# Asbestinventarisatetest

Sint-Martinusstraat 7, 3300 Tienen

## Zone 1: woning met aanbouw

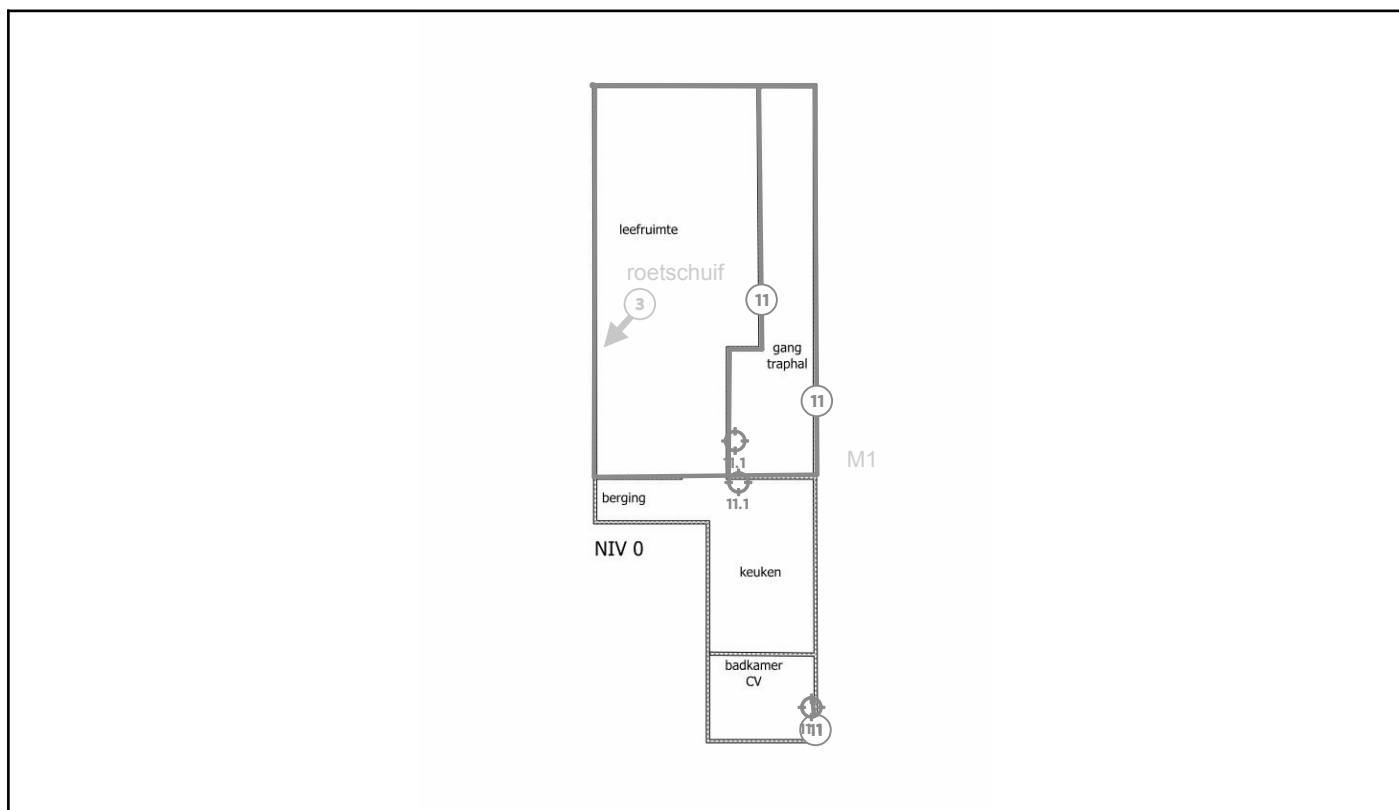
## Plan 1.1: niv 0

Beschrijving	Type	Actie
3. roetschuif 2e kachel leefruimte	Asbestmateriaal	Zorgvuldig beheren
11. wandpleister	Geen asbest	-
11.1 Code: M1 wandpleister	Mengmonster	-

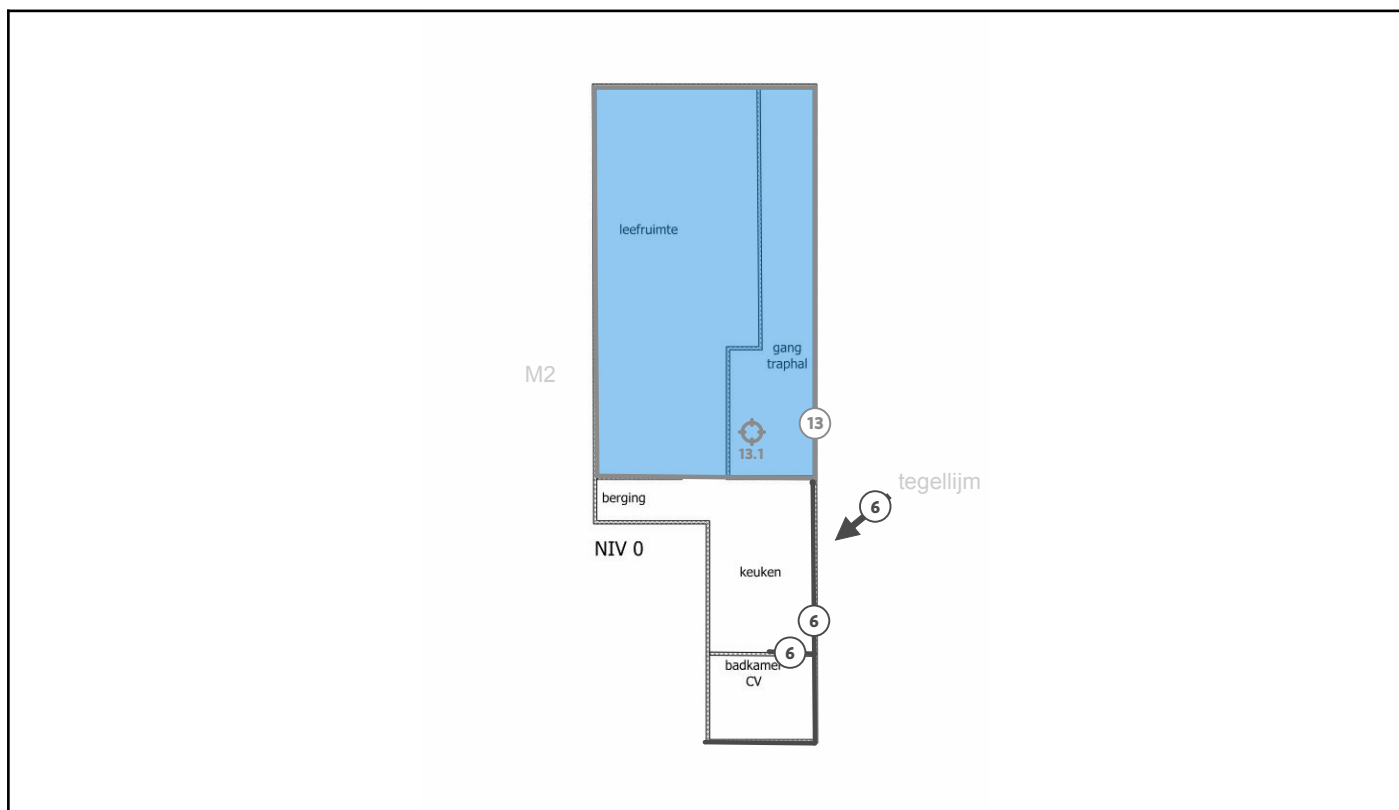
## Plan 1.2: niv 0

Beschrijving	Type	Actie
6. tegellijm keuken en badkamers	Advies	-
13. plafondpleister	Geen asbest	-
13.1 Code: M2 plafondpleister	Mengmonster	-

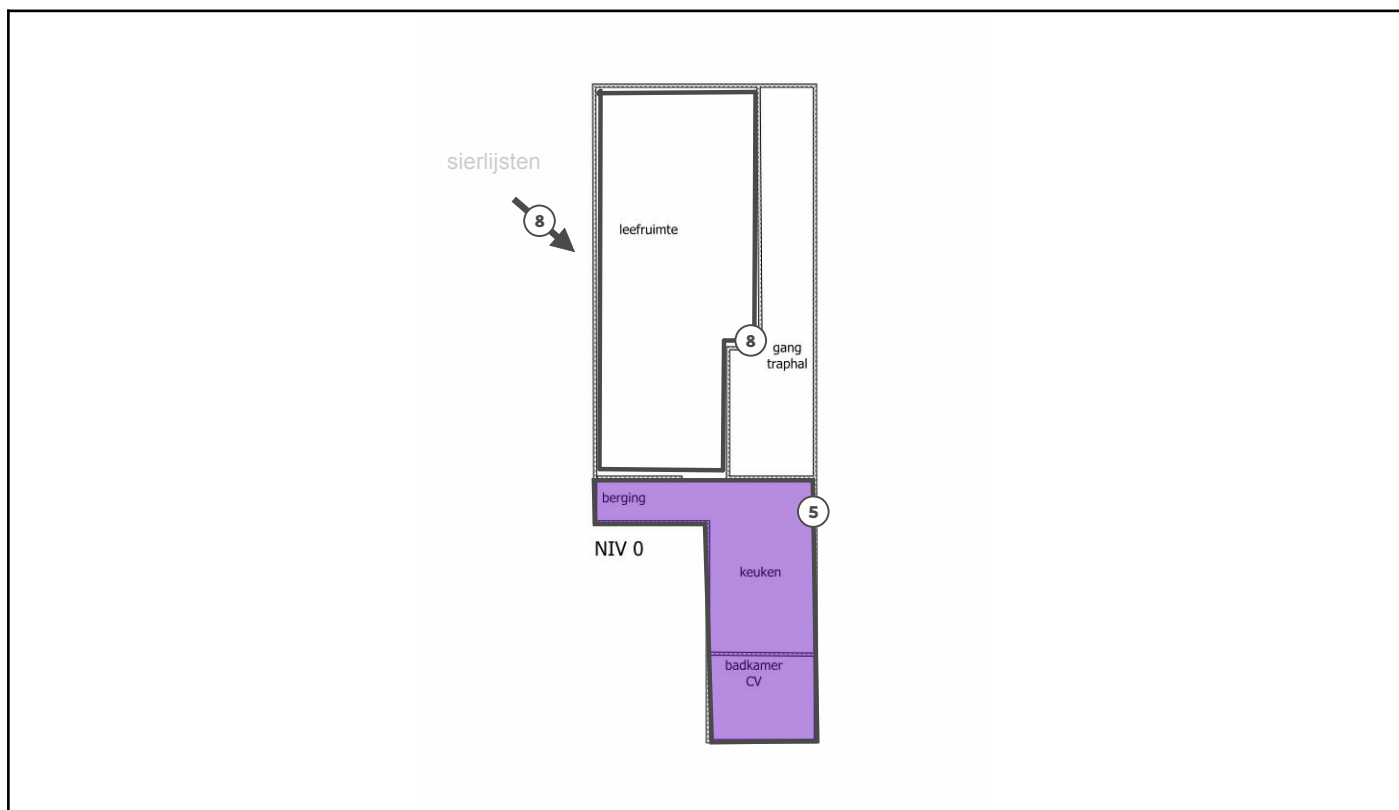
## Plan 1.3: niv 0

Beschrijving	Type	Actie
5. plafondafwerking	Advies	-
8. sierlijsten niv 0 en niv+1	Advies	-

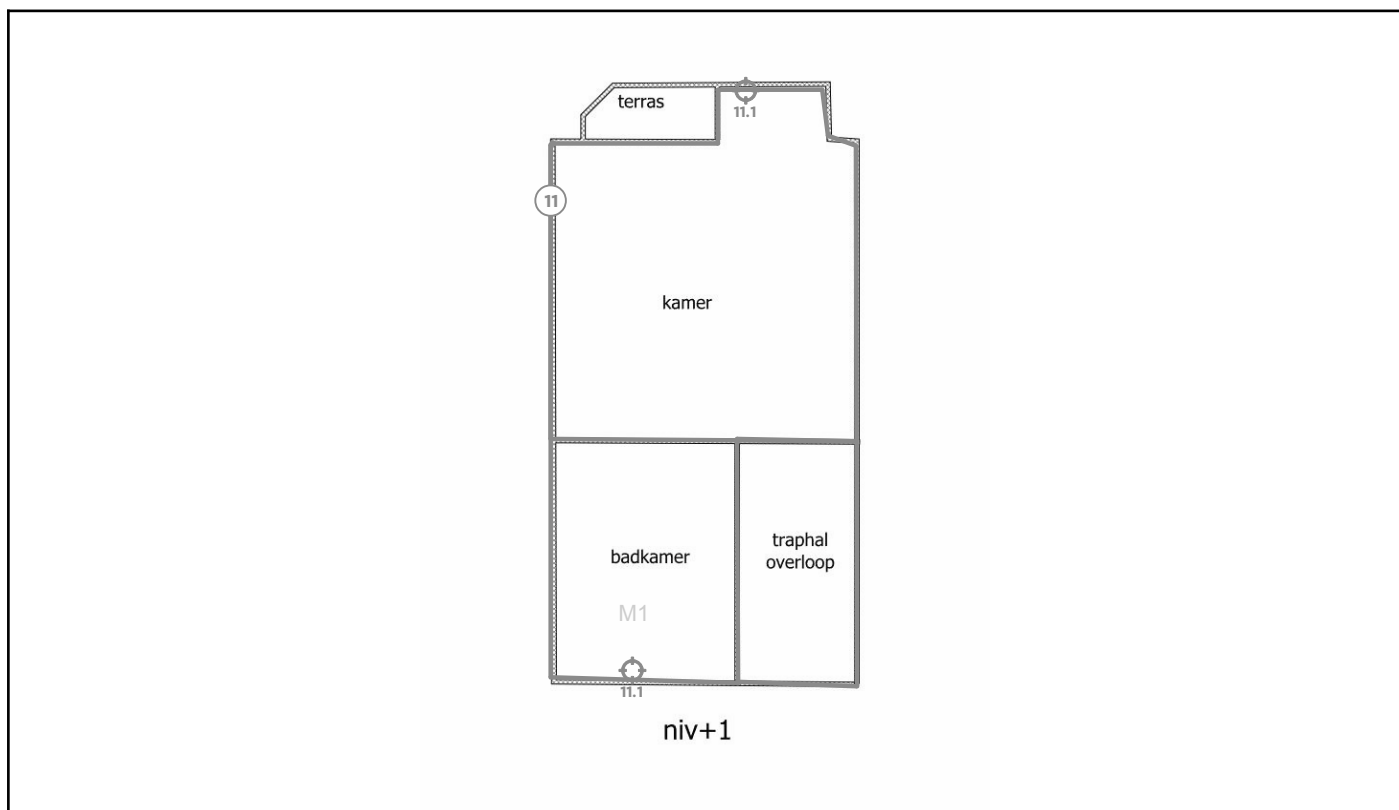
## Plan 1.4: niv+1

Beschrijving	Type	Actie
11. wandpleister	Geen asbest	-
11.1 Code: M1 wandpleister	Mengmonster	-

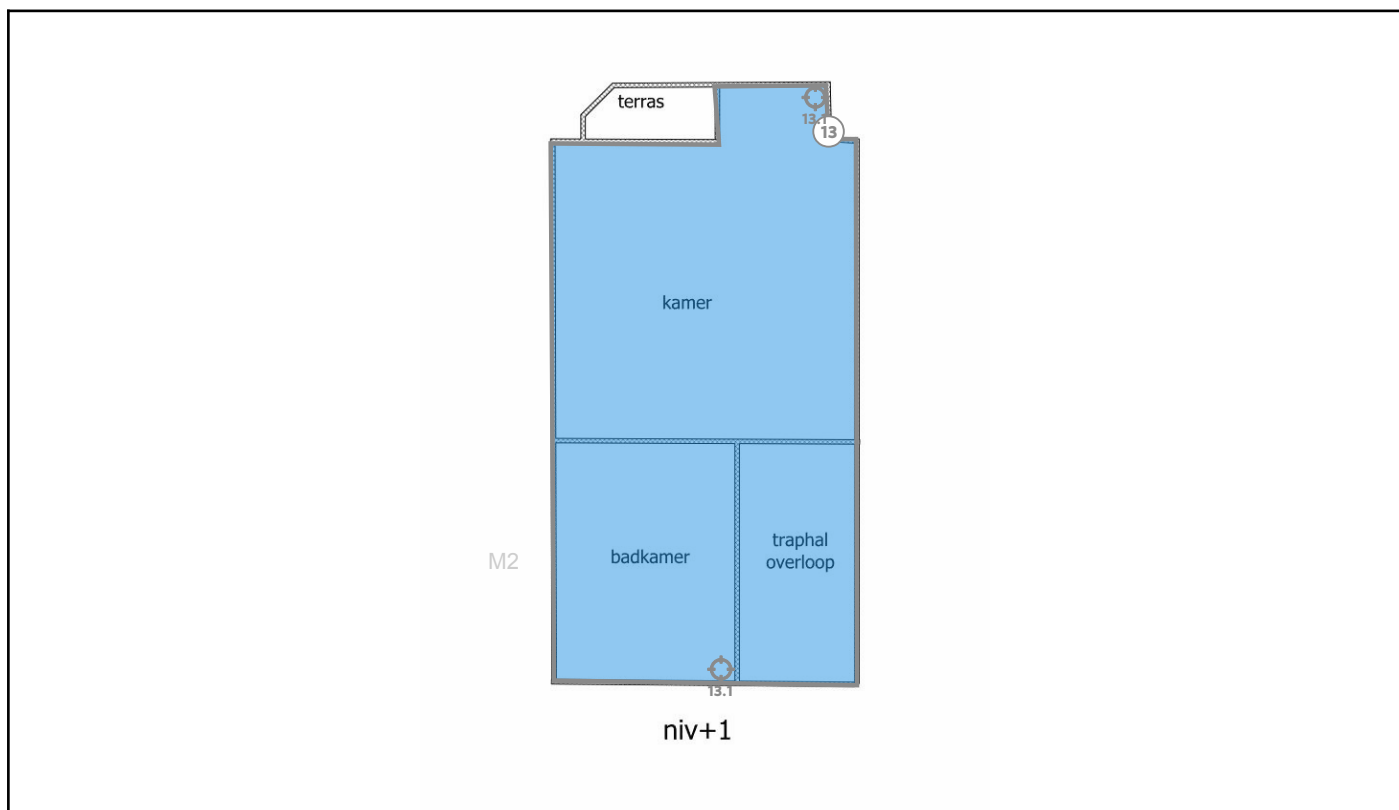
## Plan 1.5: niv+1

Beschrijving	Type	Actie
13. plafondpleister	Geen asbest	-
13.1 Code: M2 plafondpleister	Mengmonster	-

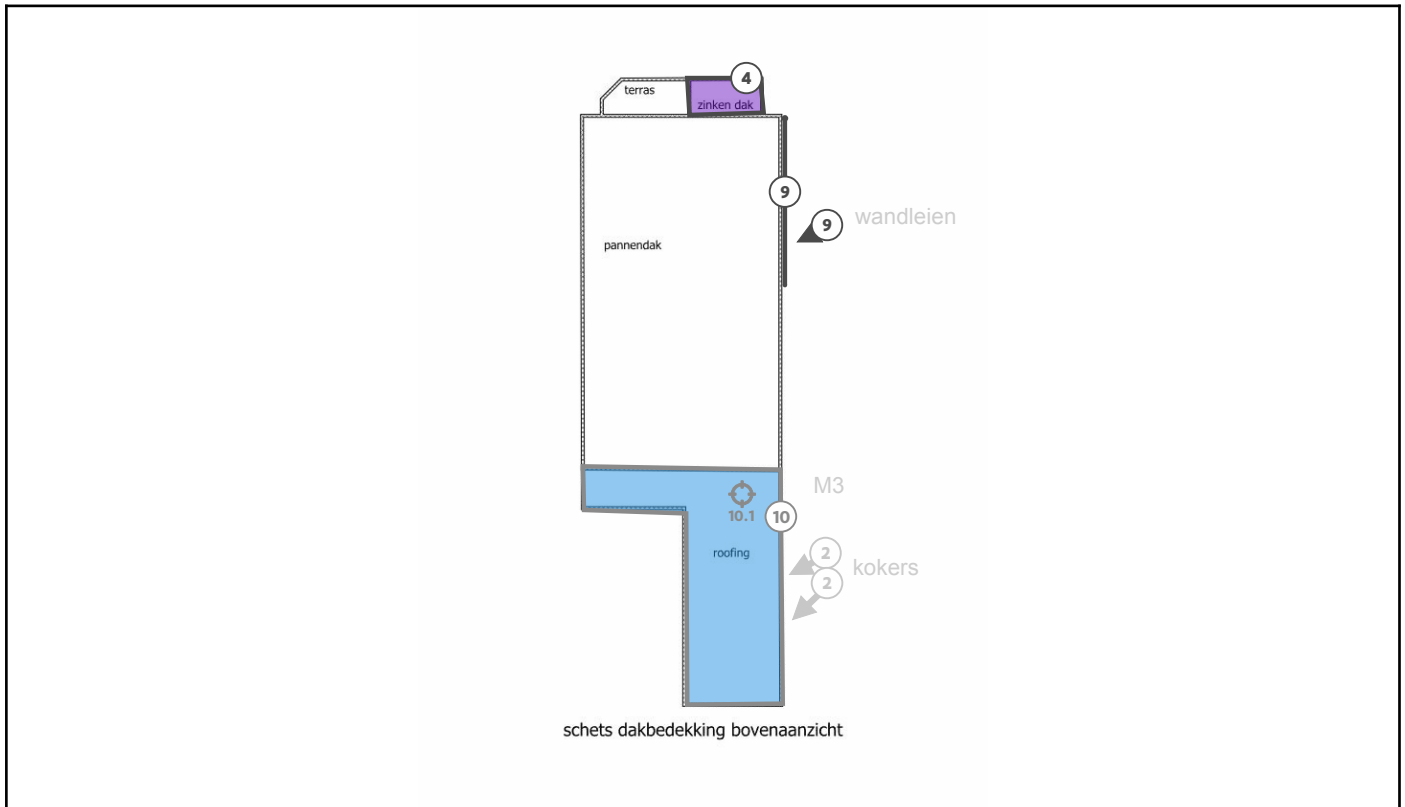
## Plan 1.8: schets dakbedekking bovenaanzicht

Beschrijving	Type	Actie
2. kokers op gemeenschappelijke muur links achter	Asbestmateriaal	Zorgvuldig beheren
4. dak erker voor	Advies	-
9. leien muur aanpalend gebouw links	Advies	-
10. roofing plat dak aanbouw	Geen asbest	-
10.1 Code: M3 roofing	Puntmonster	-

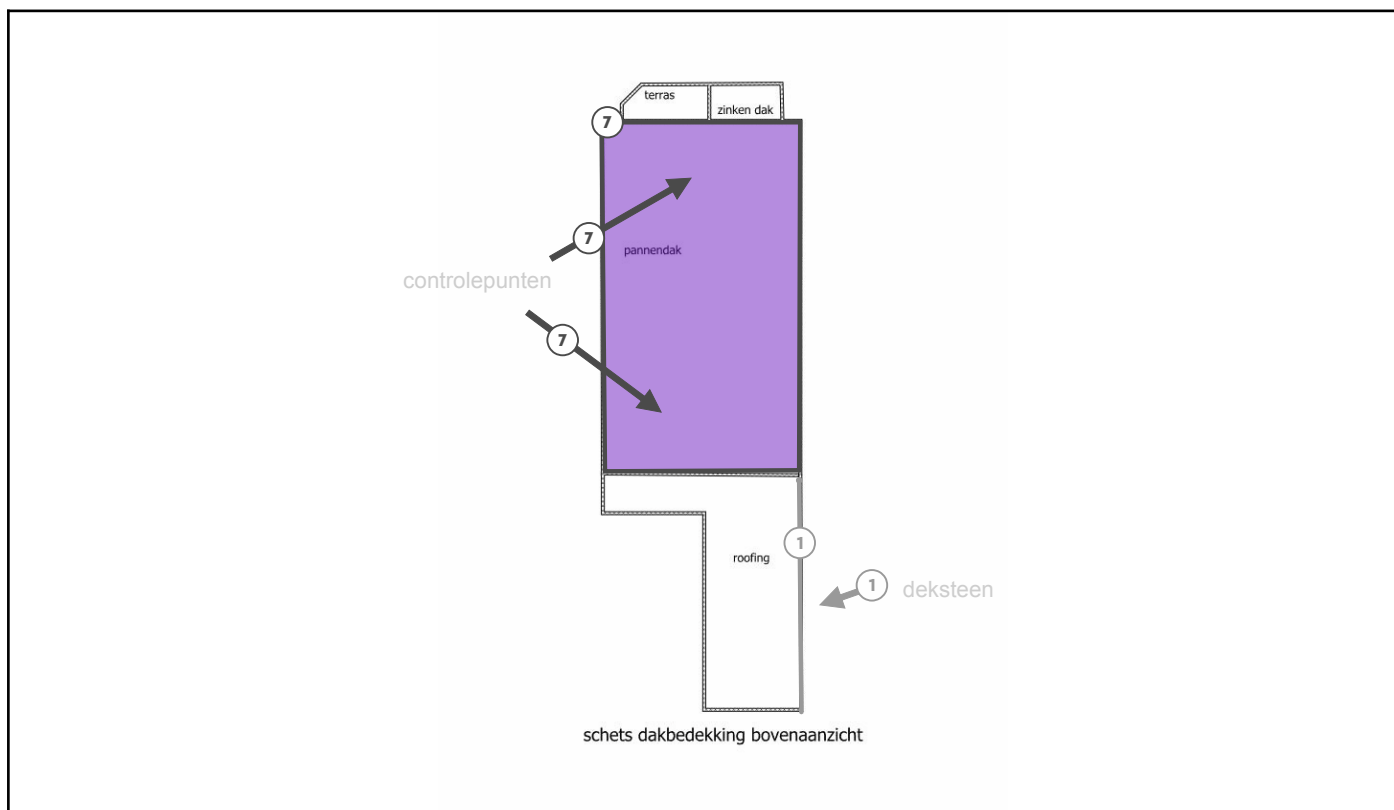
## Plan 1.9: schets dakbedekking bovenaanzicht

Beschrijving	Type	Actie
1. deksteen gemeenschappelijke muur	Asbestmateriaal	<a href="#">Verwijderen</a>
7. onderdak pannendak	Advies	-

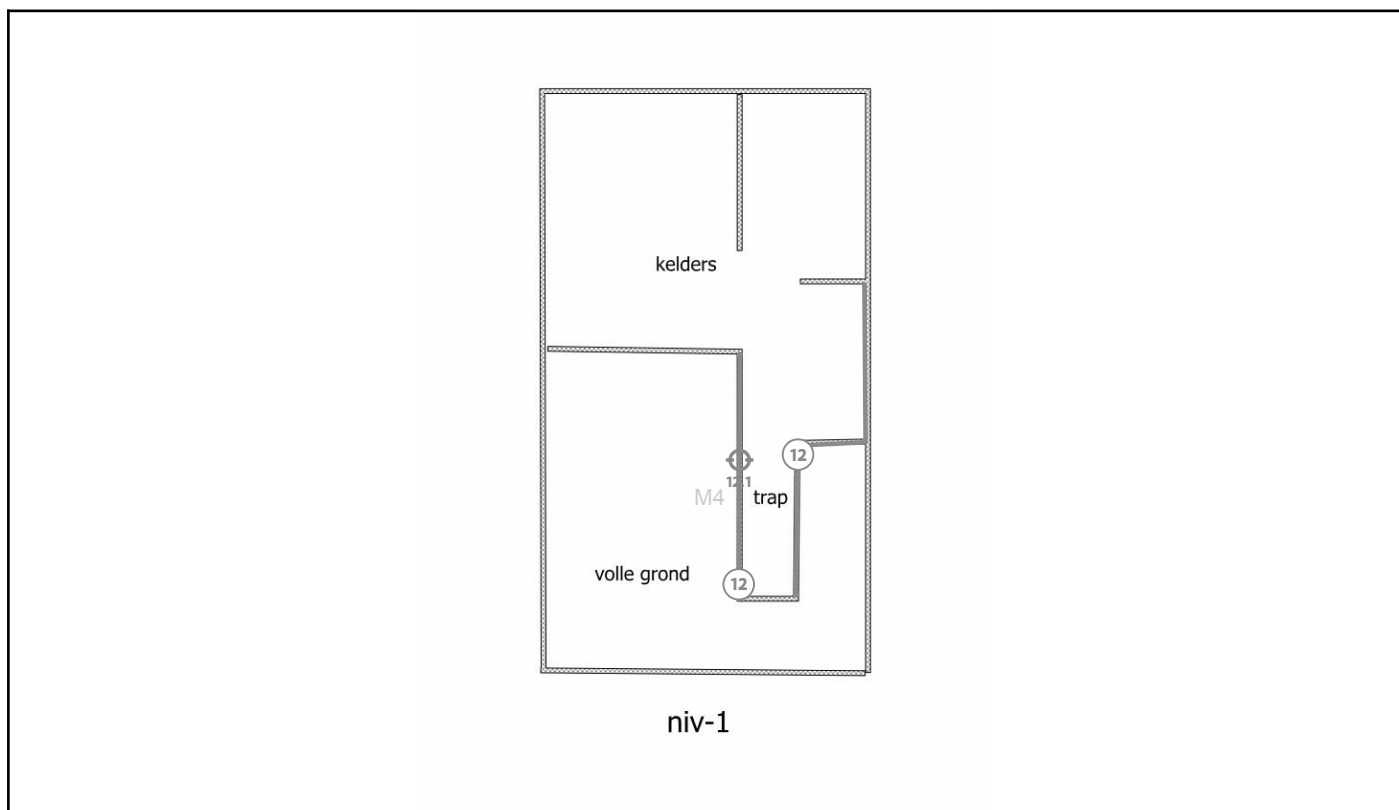
## Plan 1.10: niv-1

Beschrijving	Type	Actie
12. wandplaten keldertrap	Geen asbest	-
12.1 Code: M4 plaat	Puntmonster	-

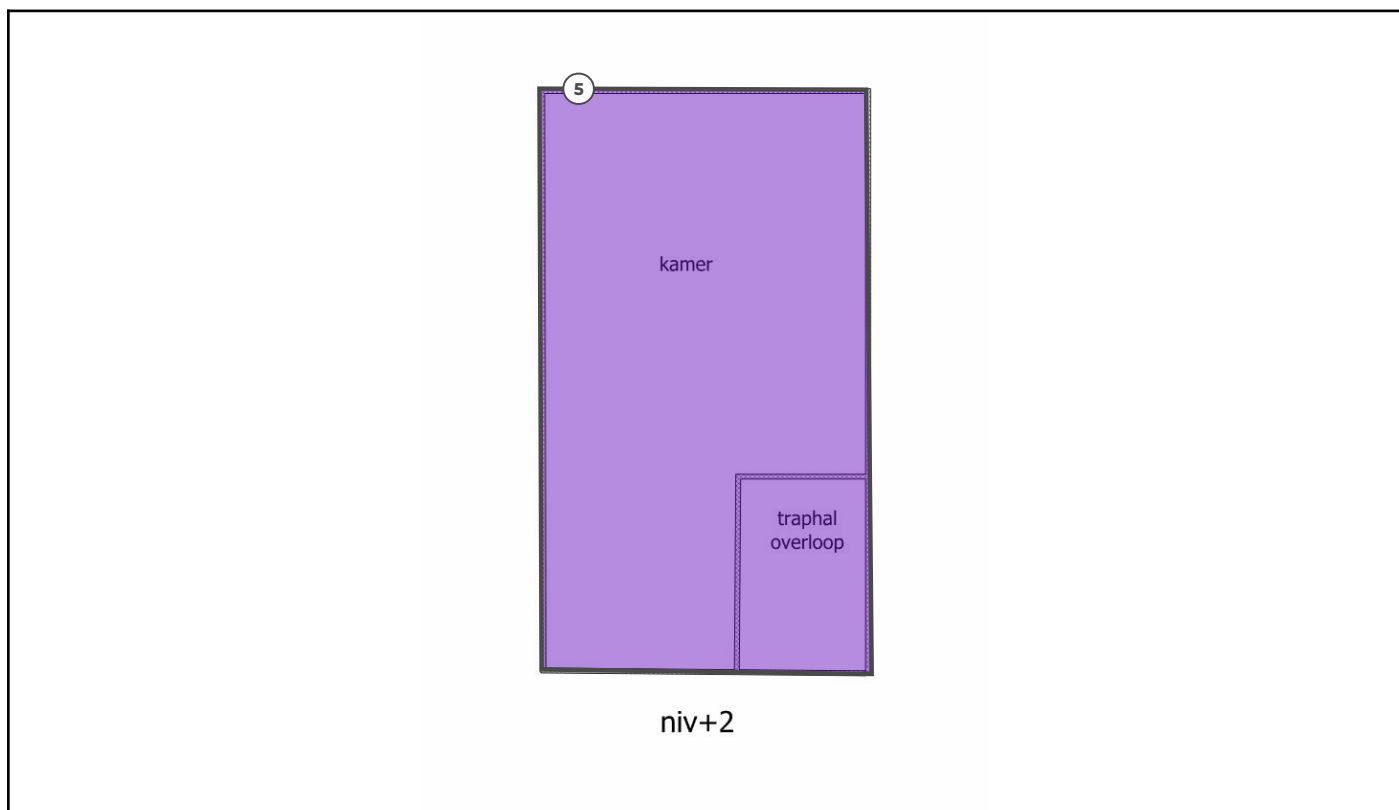
## Plan 1.11: niv+2

Beschrijving	Type	Actie
5. plafondafwerking	Advies	-

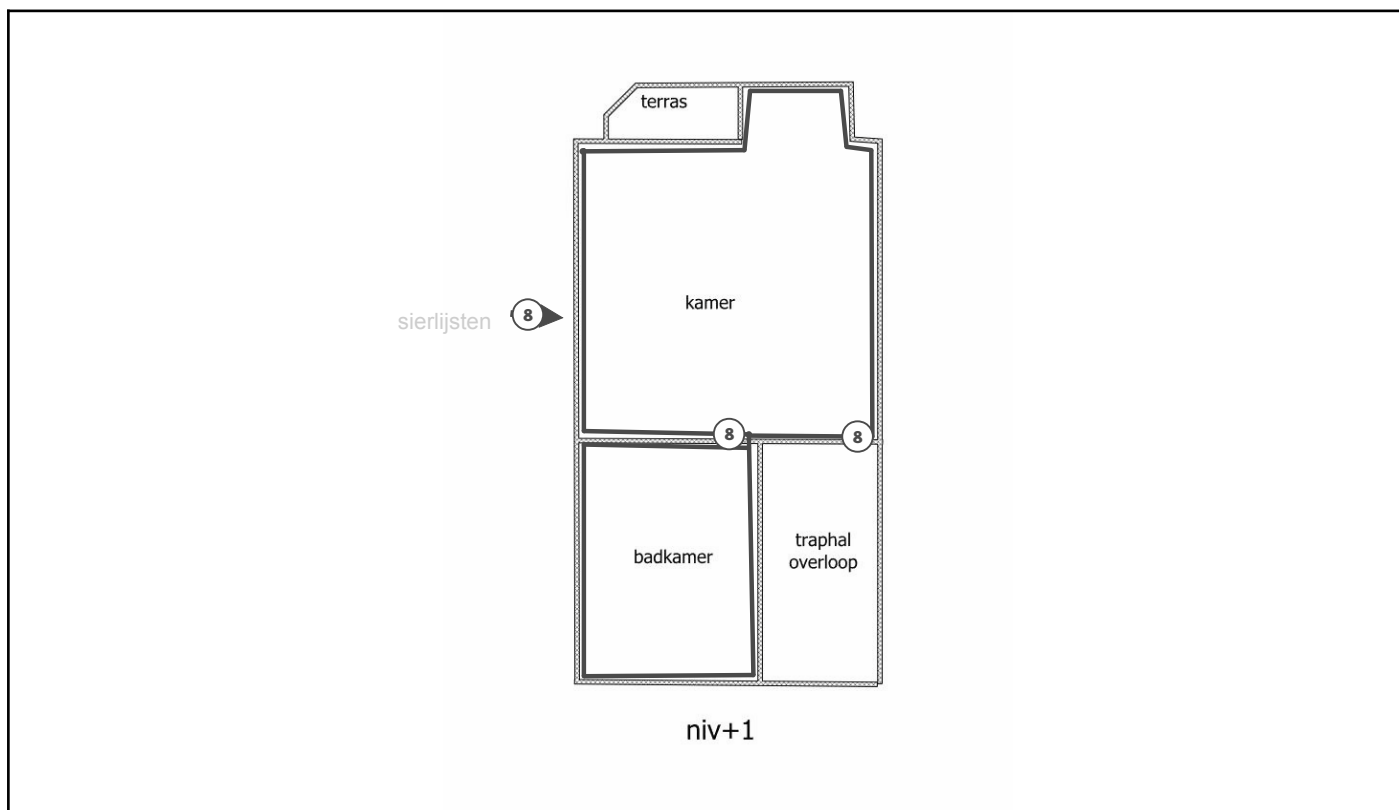
## Plan 1.12: niv+1

Beschrijving	Type	Actie
8. sierlijsten niv 0 en niv+1	Advies	-
