Asbestinventarisatetest

Lt Philippartstraat 35/2, 1820 Steenokkerzeel

Attestnummer : 20250612-000456.000

Uitgegeven op : 12.06.2025

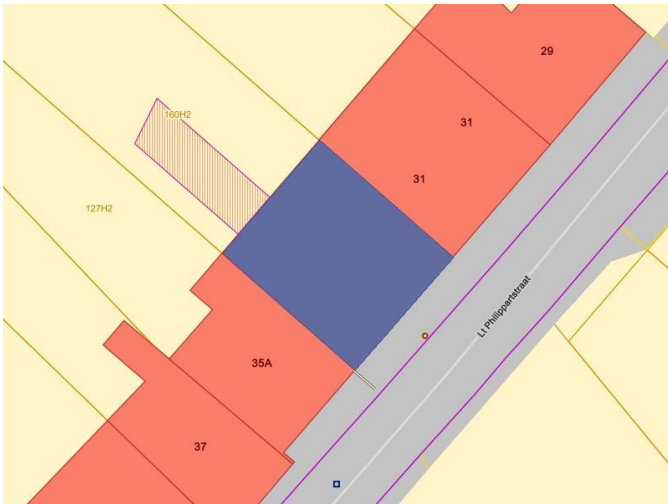
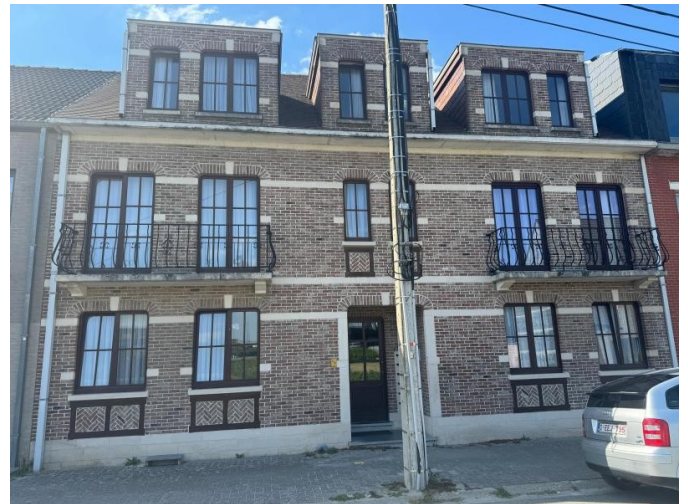
Zone 1: Appartement

Tijdens de inspectie vastgesteld:

- 0 Asbestmaterialen
- 0 Beperkingen
- 0 Uitsluitingen
- 0 Roerende goederen
- 0 Puin, steenslag, (water)bodem
- 2 Adviezen
- 2 Geen asbest
