Asbestinventarisatetest

Groot Overlaar 93, 3300 Tienen

Asbestveilig (maar niet asbestvrij)

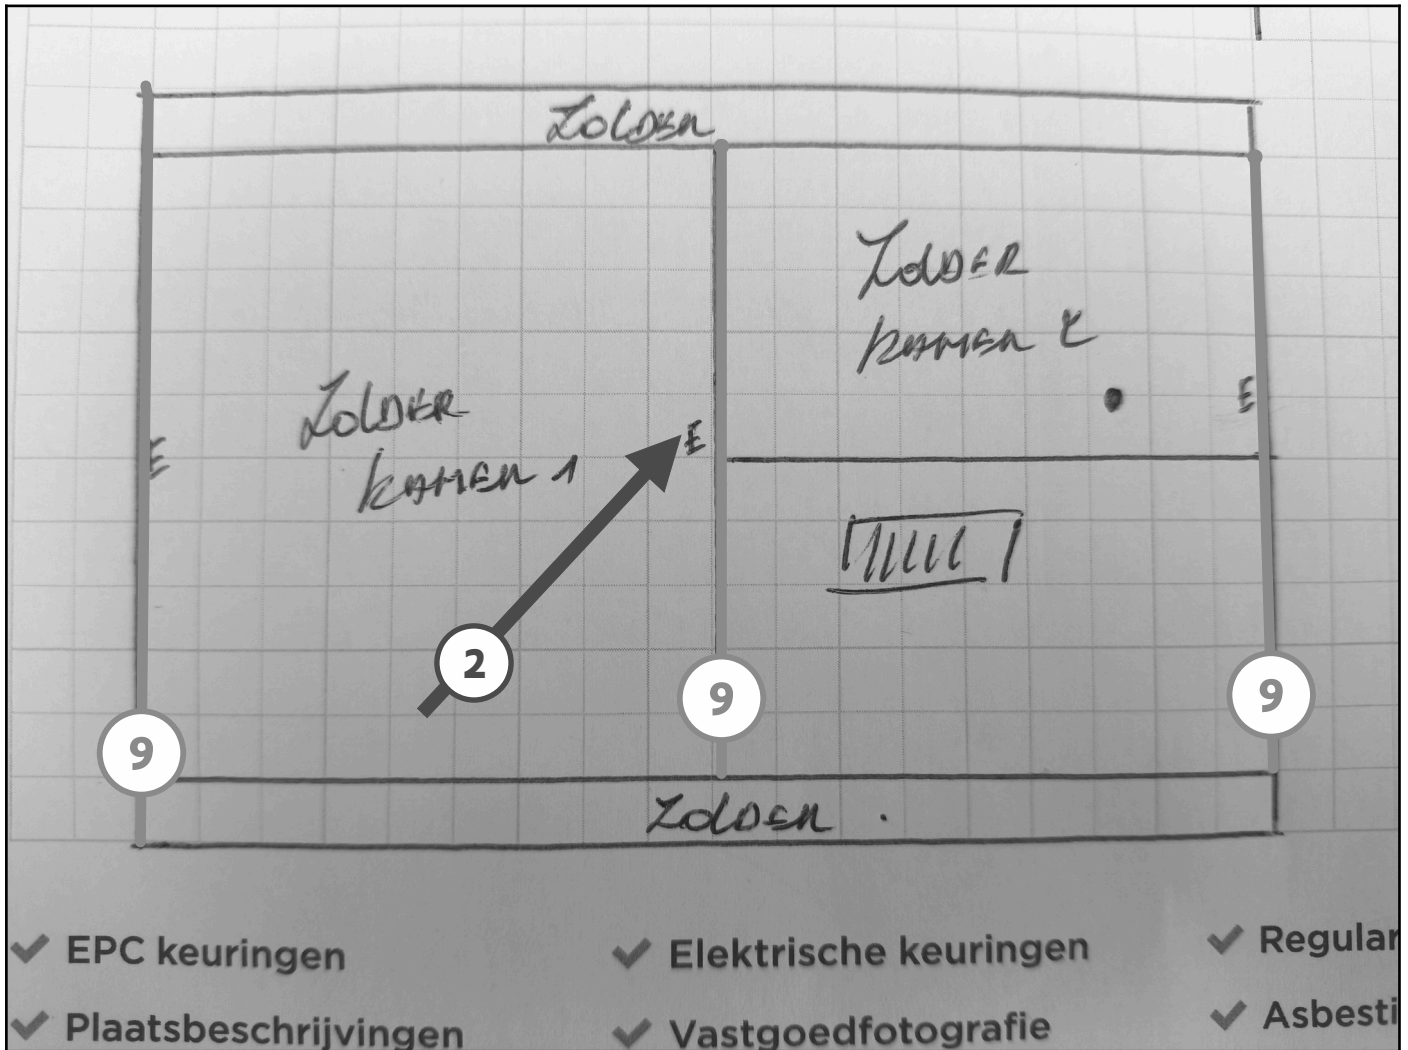
Plan 1.6: plan zolder

Beschrijving	Type	Actie
2. Schouw op het dak (beperking)	Beperking	-
9. Muurpleister	Geen asbest	-
