Asbestinventarisatetest

Lt Philippartstraat 35, 1820 Steenokkerzeel
Gemeenschappelijke delen

Attestnummer : 20250612-000465.000

Uitgegeven op : 12.06.2025

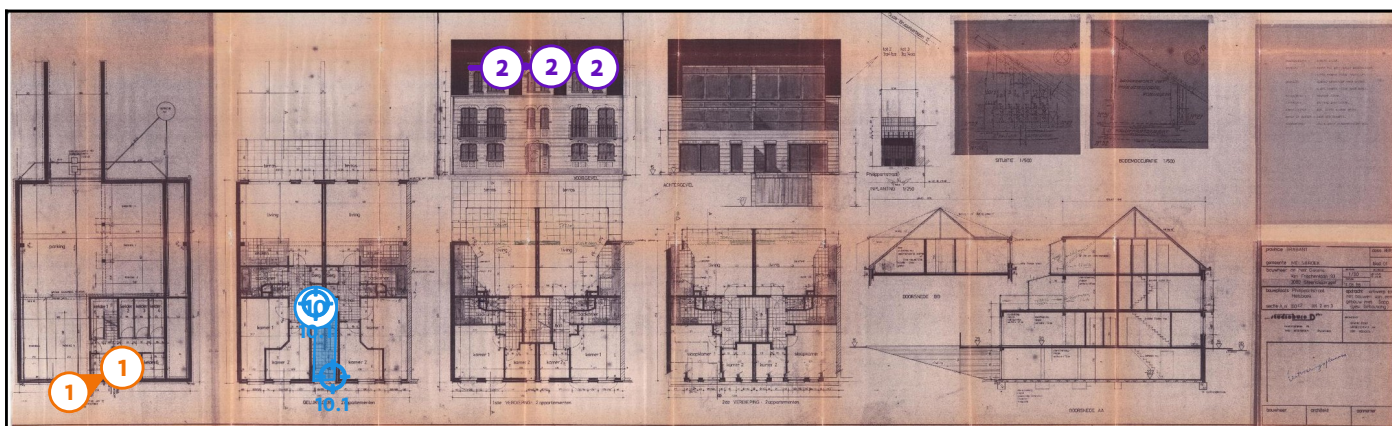
Plan 1.1: Plan

Beschrijving	Type	Actie
1. Bakeliet (verdeeldozen)	Asbestmateriaal	Verwijderen
2. Dakbedekking (dakkapel)	Beperking	-
10. Crepi gevel (gelijkvloers)	Geen asbest	-
10.1 Code: 1	Mengmonster	-

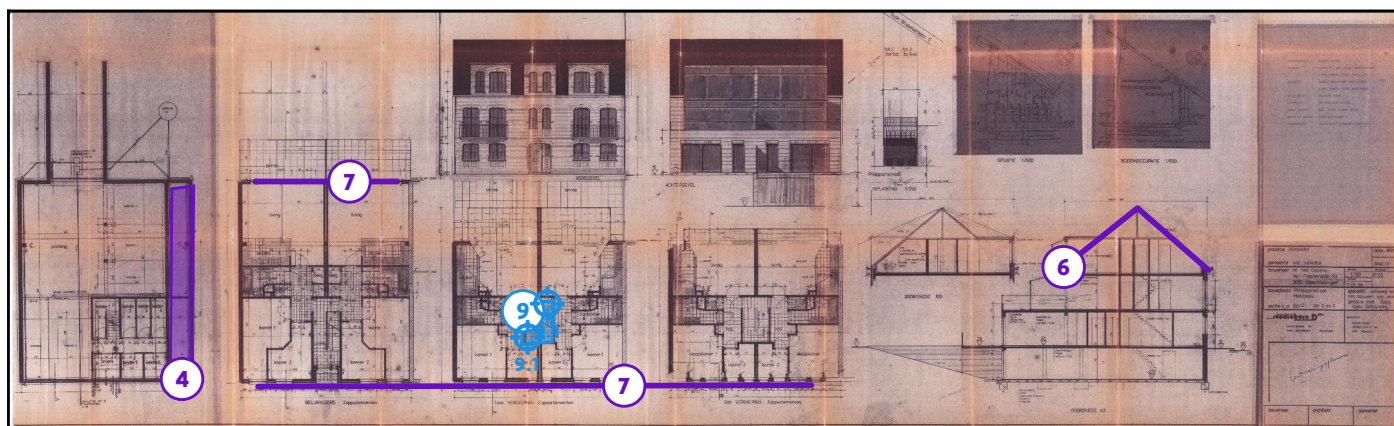
Plan 1.2: Plan

Beschrijving	Type	Actie
4. Kruipkelder	Beperking	-
6. Dak	Advies	-
7. Mastiek (ramen/deuren)	Advies	-
9. Crepi gevel (eerste verdiep)	Geen asbest	-
9.1 Code: 2	Mengmonster	-

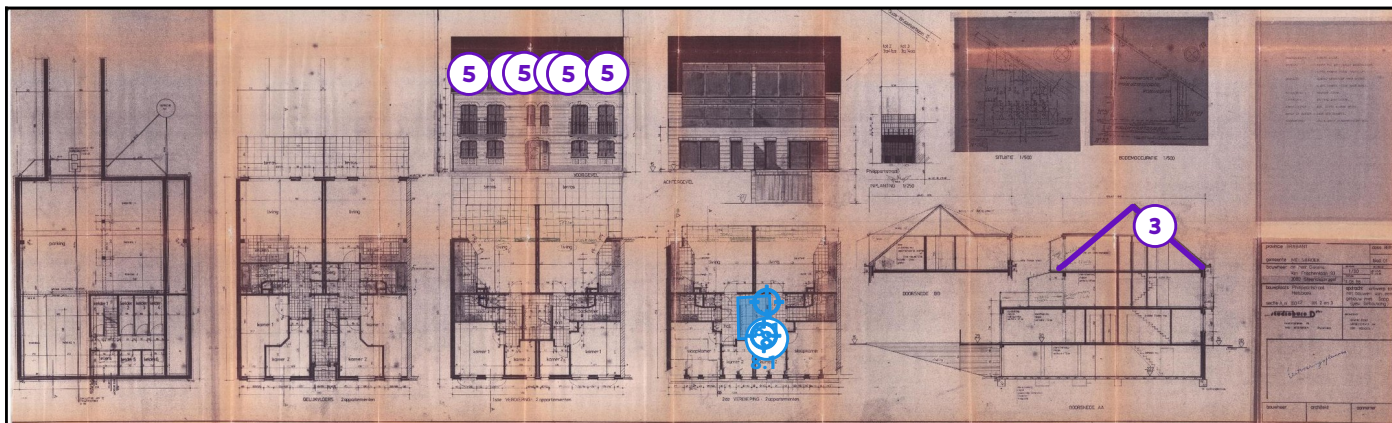
Plan 1.3: Plan

Beschrijving	Type	Actie
3. Onderdak	Beperking	-
5. Gevelleien (hout)	Advies	-
8. Crepi gevel (tweede verdiep)	Geen asbest	-
8.1 Code: 3	Mengmonster	-
