Asbestinventarisatetest

Dijkstraat 39, 1820 Steenokkerzeel

Attestnummer : 20260602-000342.000

Niet-asbestveilig

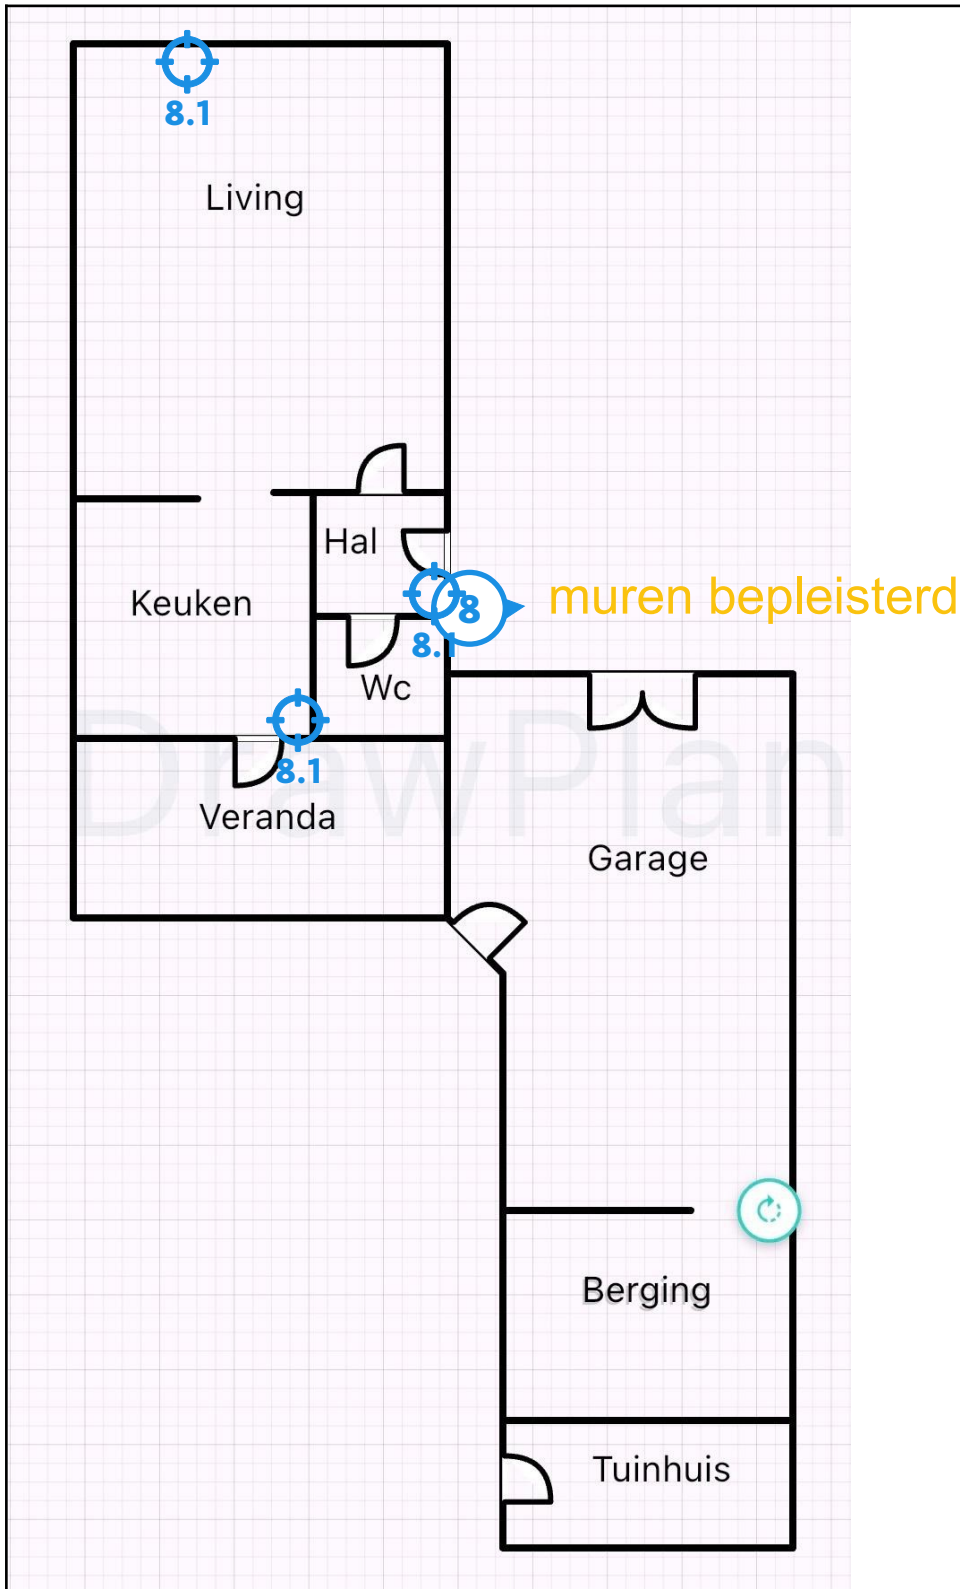
Plan 1.1: Plan gelijkvloers wanden

8. Muurpleister	Geen asbest	-
8.1 Code: 1	Mengmonster	-

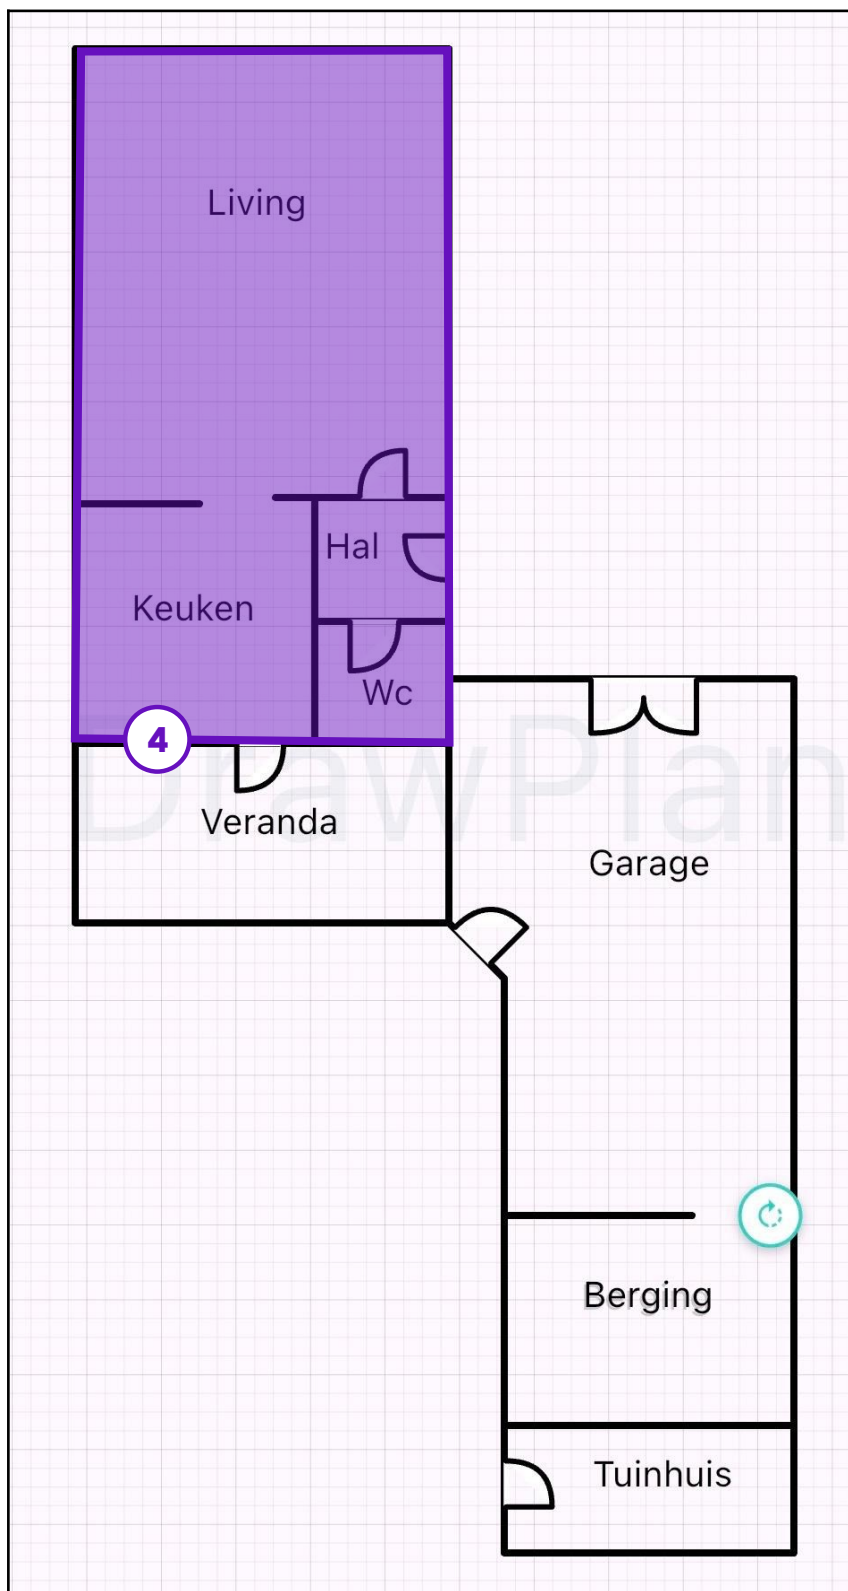
Plan 1.2: Plan gelijkvloers plafonds

1. Golfplaten visueel vastgesteld (zonder staal)	Asbestmateriaal	Verwijderen
--	-----------------	-----------------------------

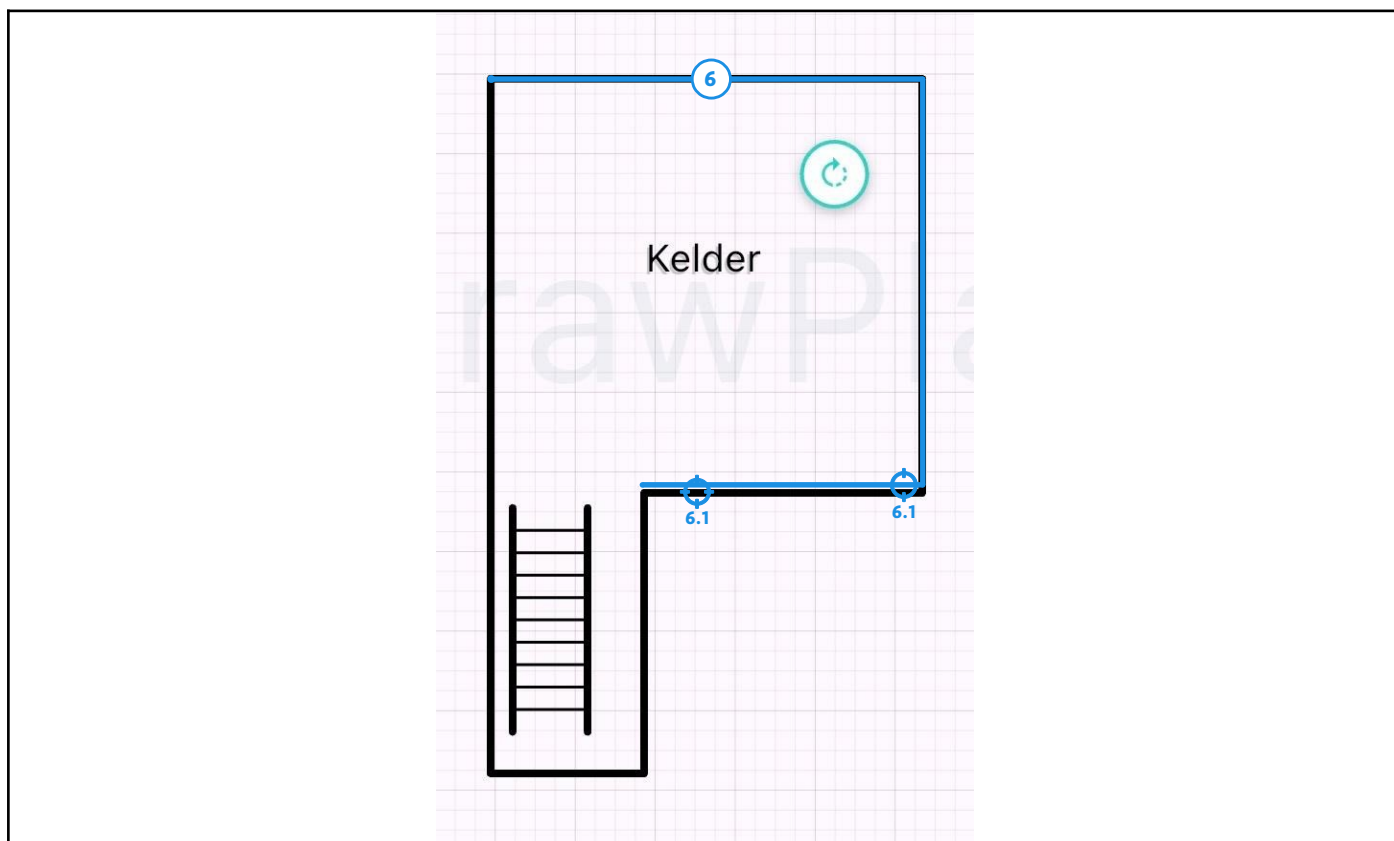
Plan 1.10: Plan kelder

Beschrijving	Type	Actie
6. Cementering binnentoepping (met staalname)	Geen asbest	-
6.1 Code: 3	Mengmonster	-

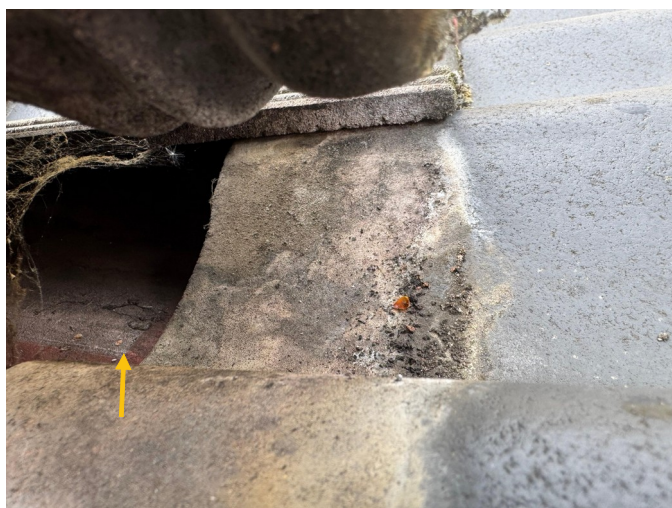
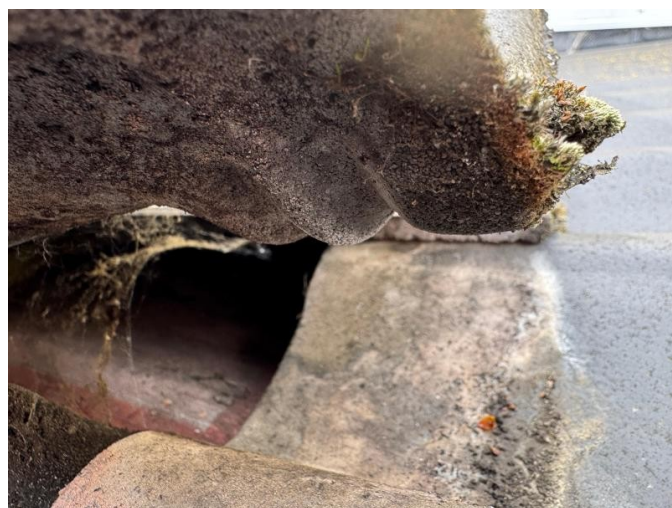
Beschrijving	Notitie	Terug te vinden op plannen
Fiche 9: Onderdak soepel	Het onderdak is soepel en is bij deze niet asbest verdacht	-
Fiche 10: Dakbedekking niet verdacht.	De dakbedekking wordt gecontroleerd. Deze bestaat uit dakpannen en bevat geen asbest verdachte materialen.	-
Fiche 11: Kit niet verdacht (visueel vastgesteld)	De gebruikte siliconen kit is niet asbestverdacht	-
