Asbestinventarisatetest

Rijnrode 59, 3460 Bekkevoort

Attestnummer : 20240422-000073.000

Uitgegeven op : 22.04.2024

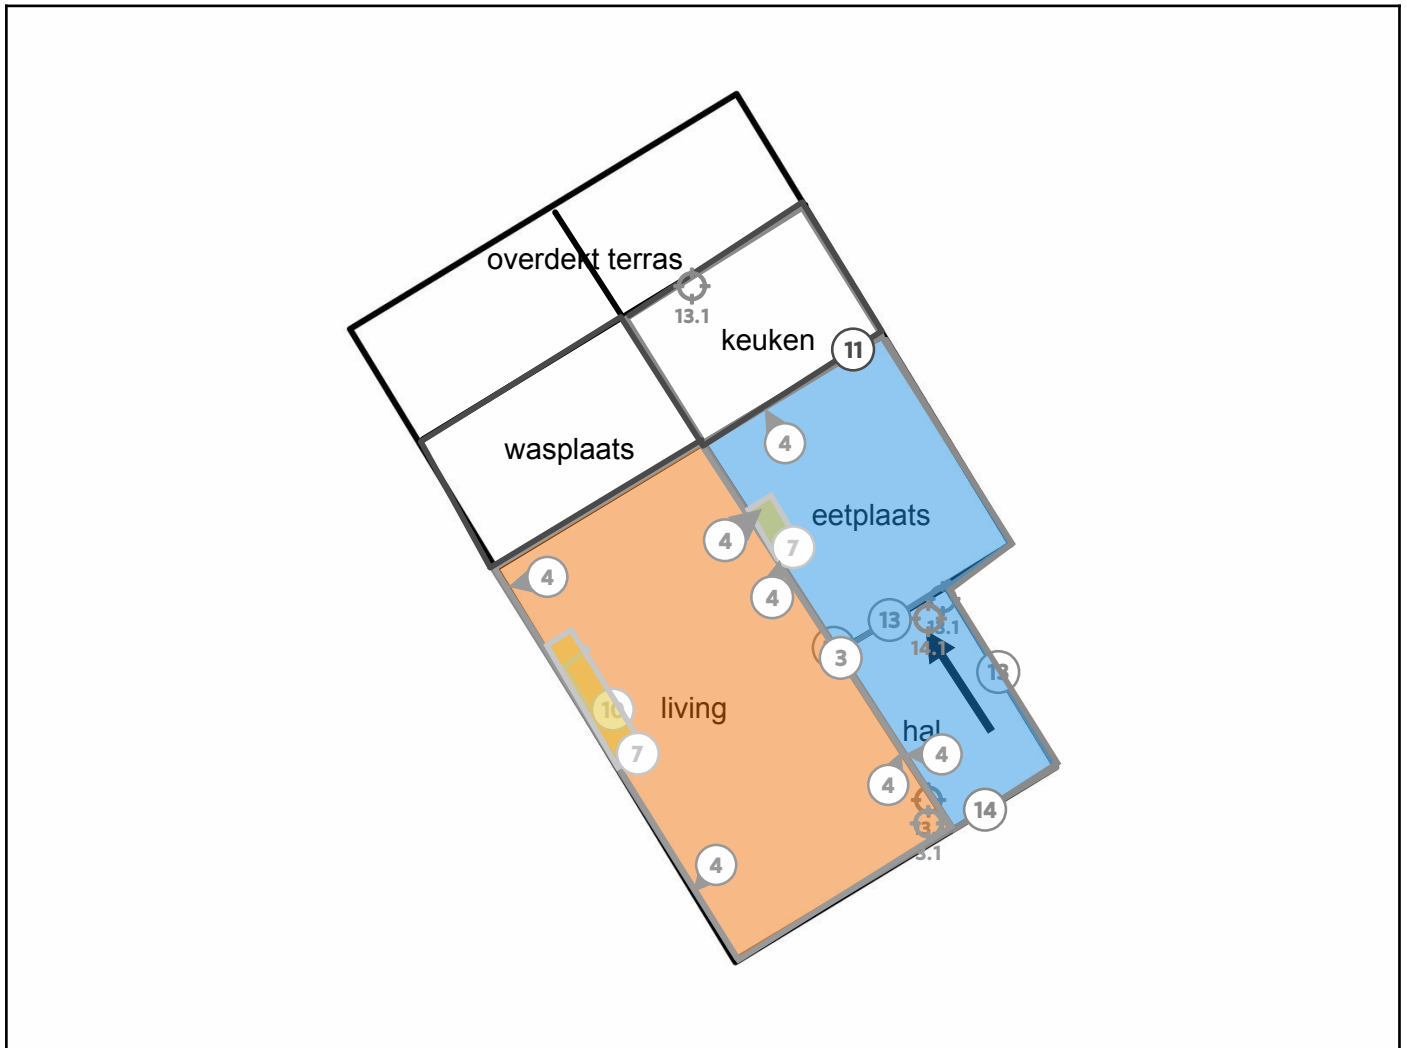
Plan 1.1: Hoofdgebouw GV

Beschrijving	Type	Actie
3. Vinylvloer	Asbestmateriaal	Verwijderen
3.1 Code: Vinyl vloer	Puntmonster	-
4. Bakeliet	Asbestmateriaal	Verwijderen
7. Massal tabletten	Asbestmateriaal	Zorgvuldig beheren
10. Plaat schouw imitatietegel	Asbestmateriaal	Zorgvuldig beheren
11. Tegellijm	Advies	-
13. Pleister muur	Geen asbest	-

13.1 Code: Pleister muur	Mengmonster	-
14. Pleister plafond	Geen asbest	-
14.1 Code: Pleister plafond	Mengmonster	-

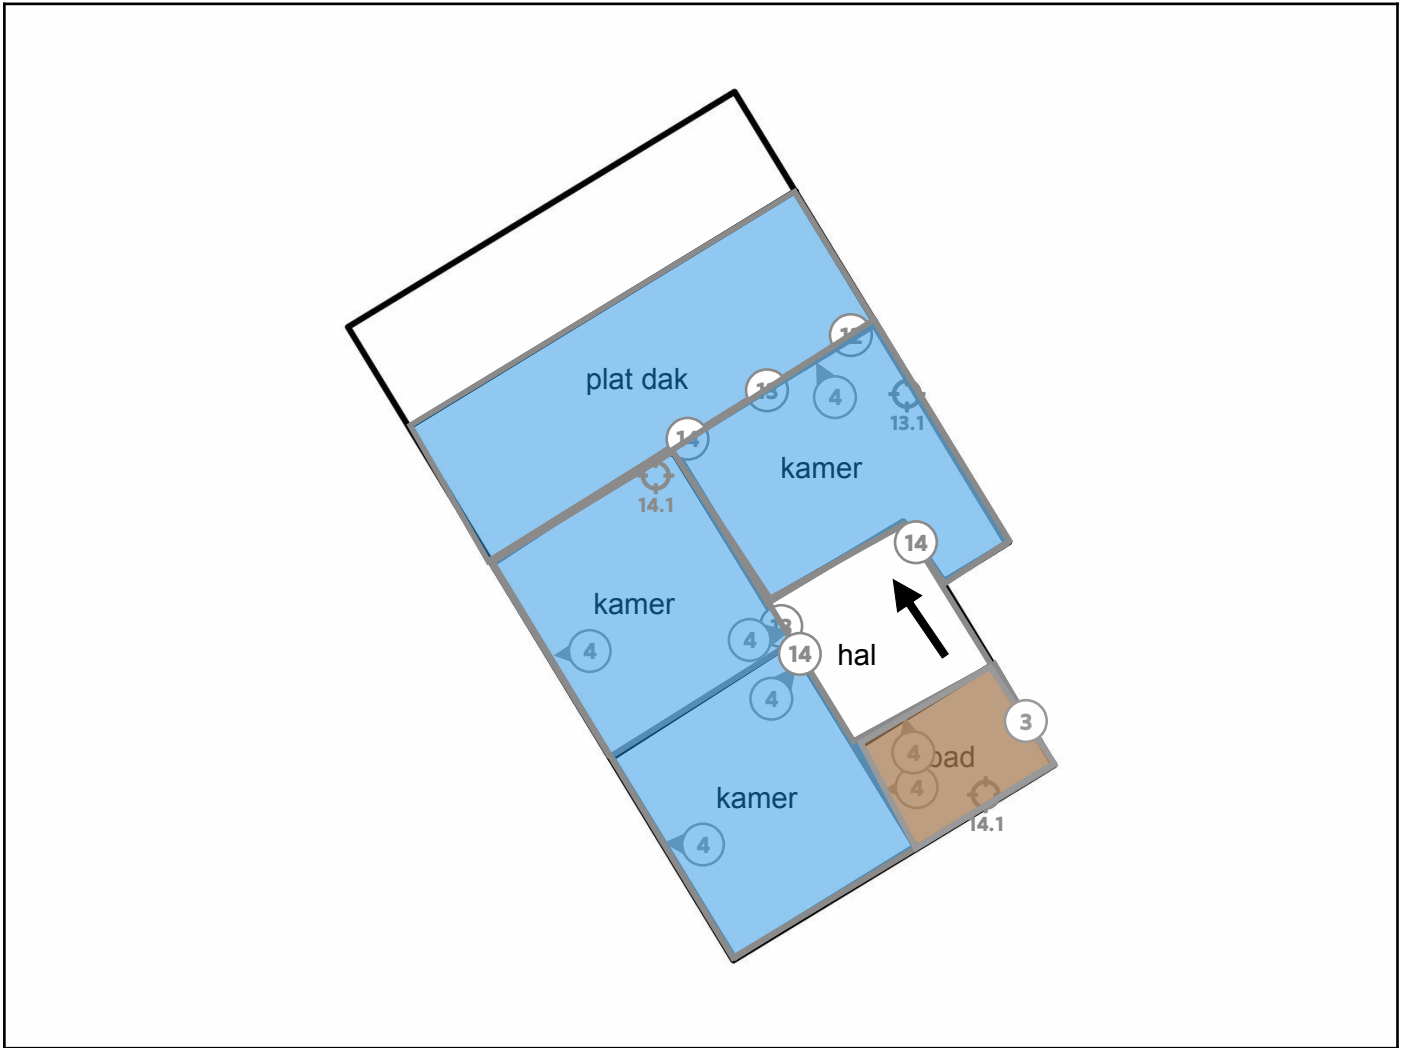
Plan 1.2: Hoofdgebouw V1

Beschrijving	Type	Actie
3. Vinylvloer	Asbestmateriaal	<input type="button" value="Verwijderen"/>
4. Bakeliet	Asbestmateriaal	<input type="button" value="Verwijderen"/>
12. Roofing	Geen asbest	-
13. Pleister muur	Geen asbest	-
13.1 Code: Pleister muur	Mengmonster	-
14. Pleister plafond	Geen asbest	-
14.1 Code: Pleister plafond	Mengmonster	-

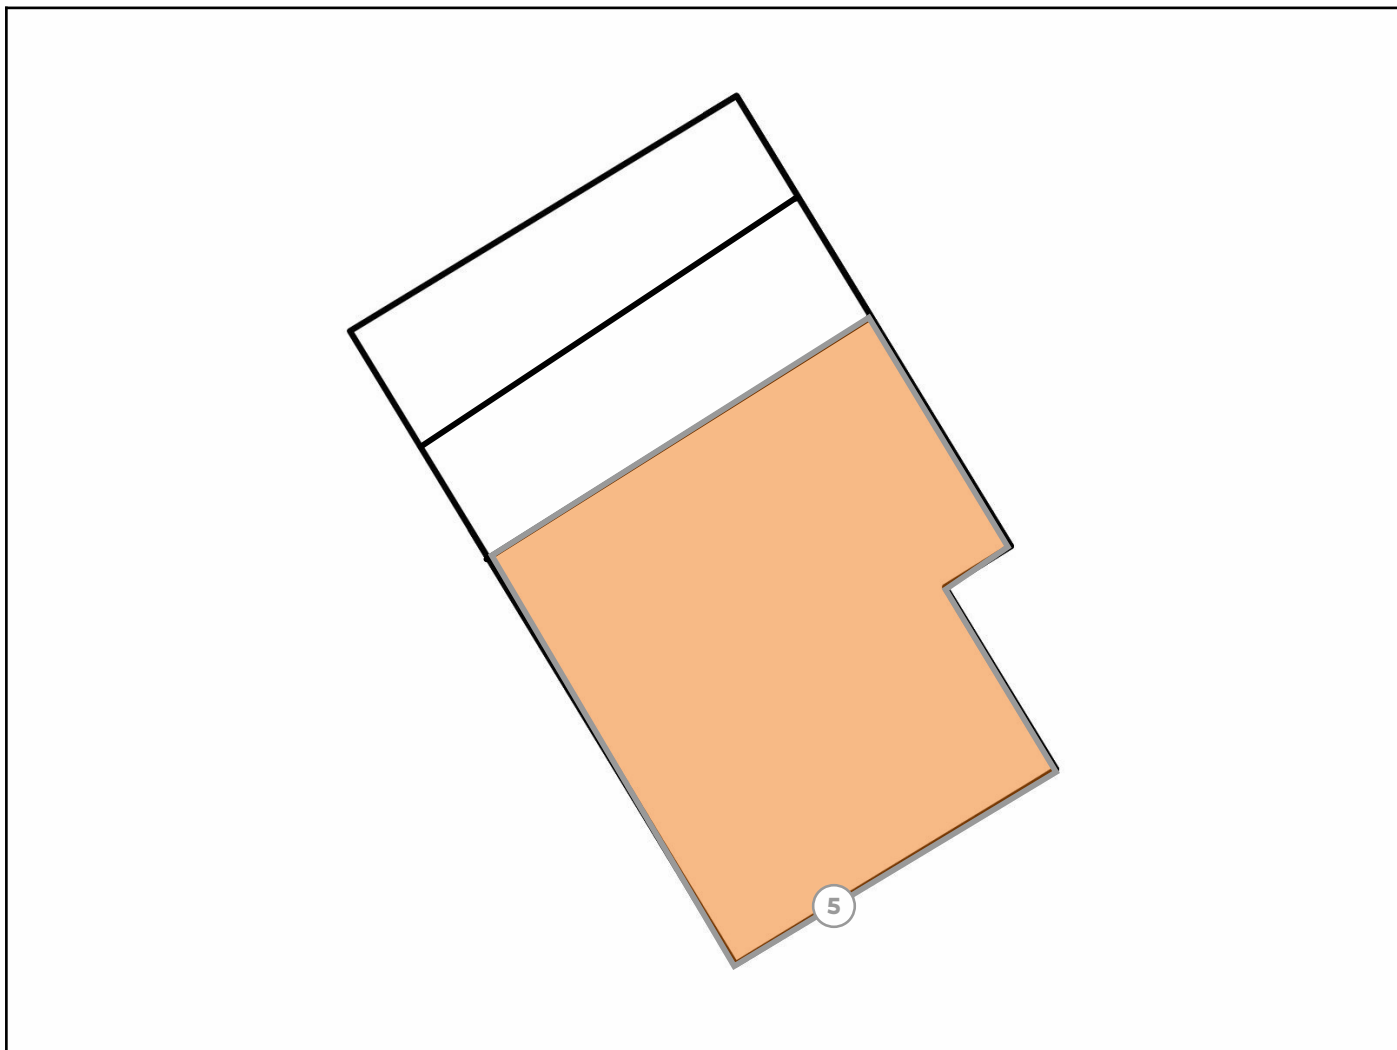
Plan 1.3: Hoofdgebouw dak

Beschrijving	Type	Actie
5. Dak leien	Asbestmateriaal	Verwijderen

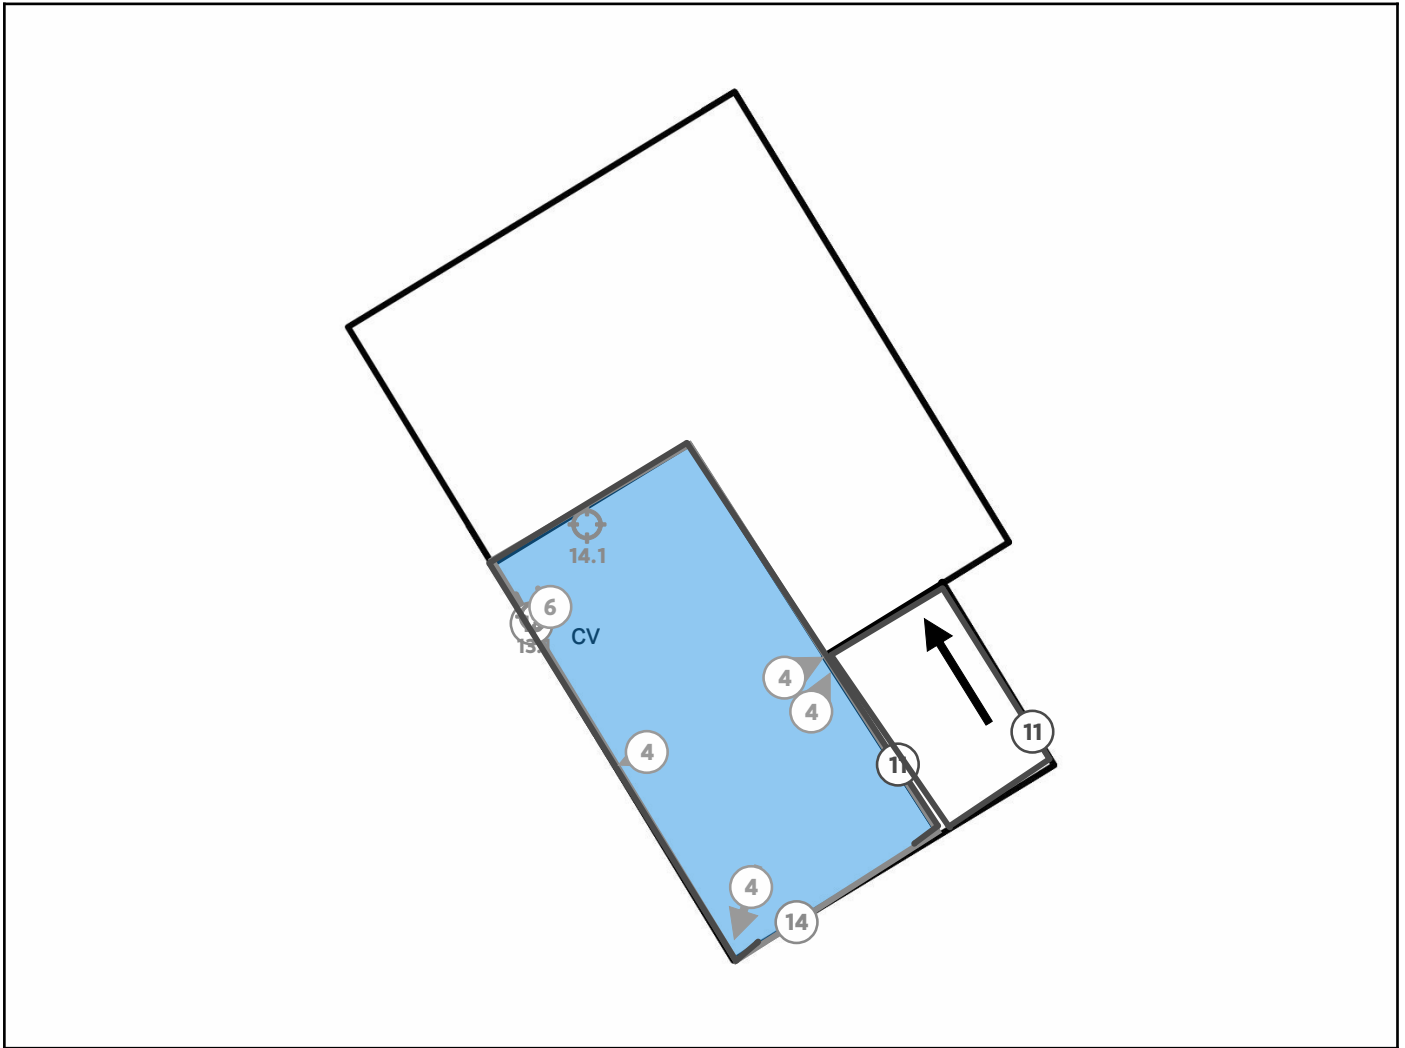
Plan 1.4: Hoofdgebouw kelder

Beschrijving	Type	Actie
4. Bakeliet	Asbestmateriaal	Verwijderen
6. CV ketel pakkingen	Asbestmateriaal	Verwijderen
11. Tegellijm	Advies	-
13. Pleister muur	Geen asbest	-
13.1 Code: Pleister muur	Mengmonster	-
14. Pleister plafond	Geen asbest	-
14.1 Code: Pleister plafond	Mengmonster	-

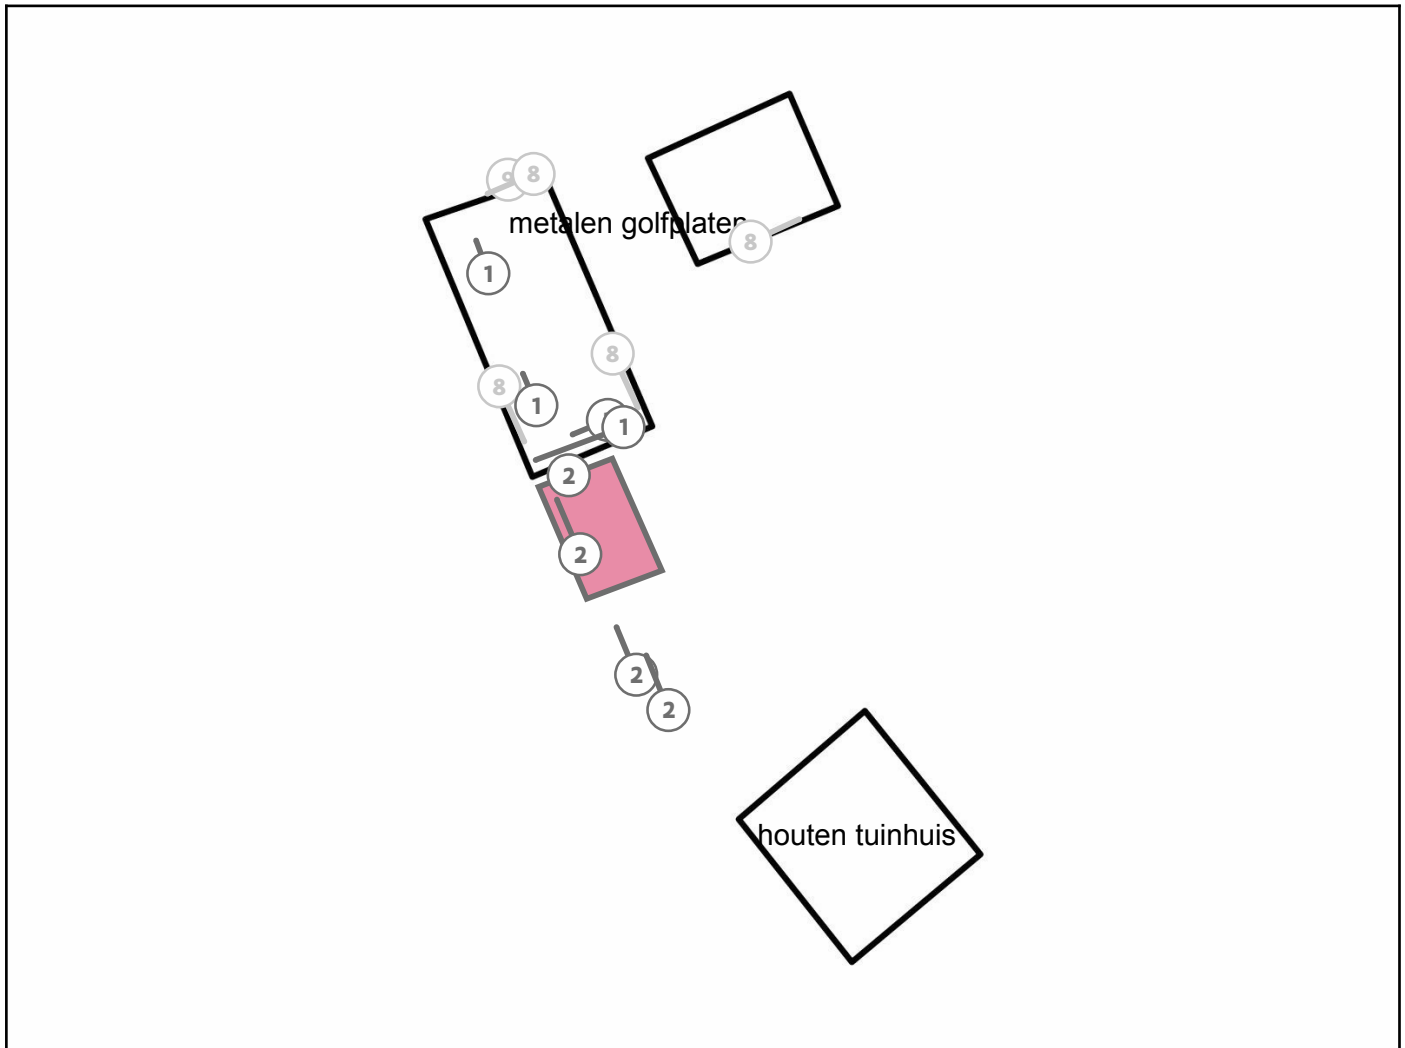
Plan 2.1: Bijgebouw plan

Beschrijving	Type	Actie
1. Menuiserie afval	Asbestmateriaal	Dringend verwijderen
2. Golfplaten afval	Asbestmateriaal	Dringend verwijderen
8. Mastiek	Asbestmateriaal	Zorgvuldig beheren
9. Glasal	Asbestmateriaal	Zorgvuldig beheren
