Asbestinventarisatetest

Attenrodestraat 39, 3391 Tielt-Winge

Niet-asbestveilig

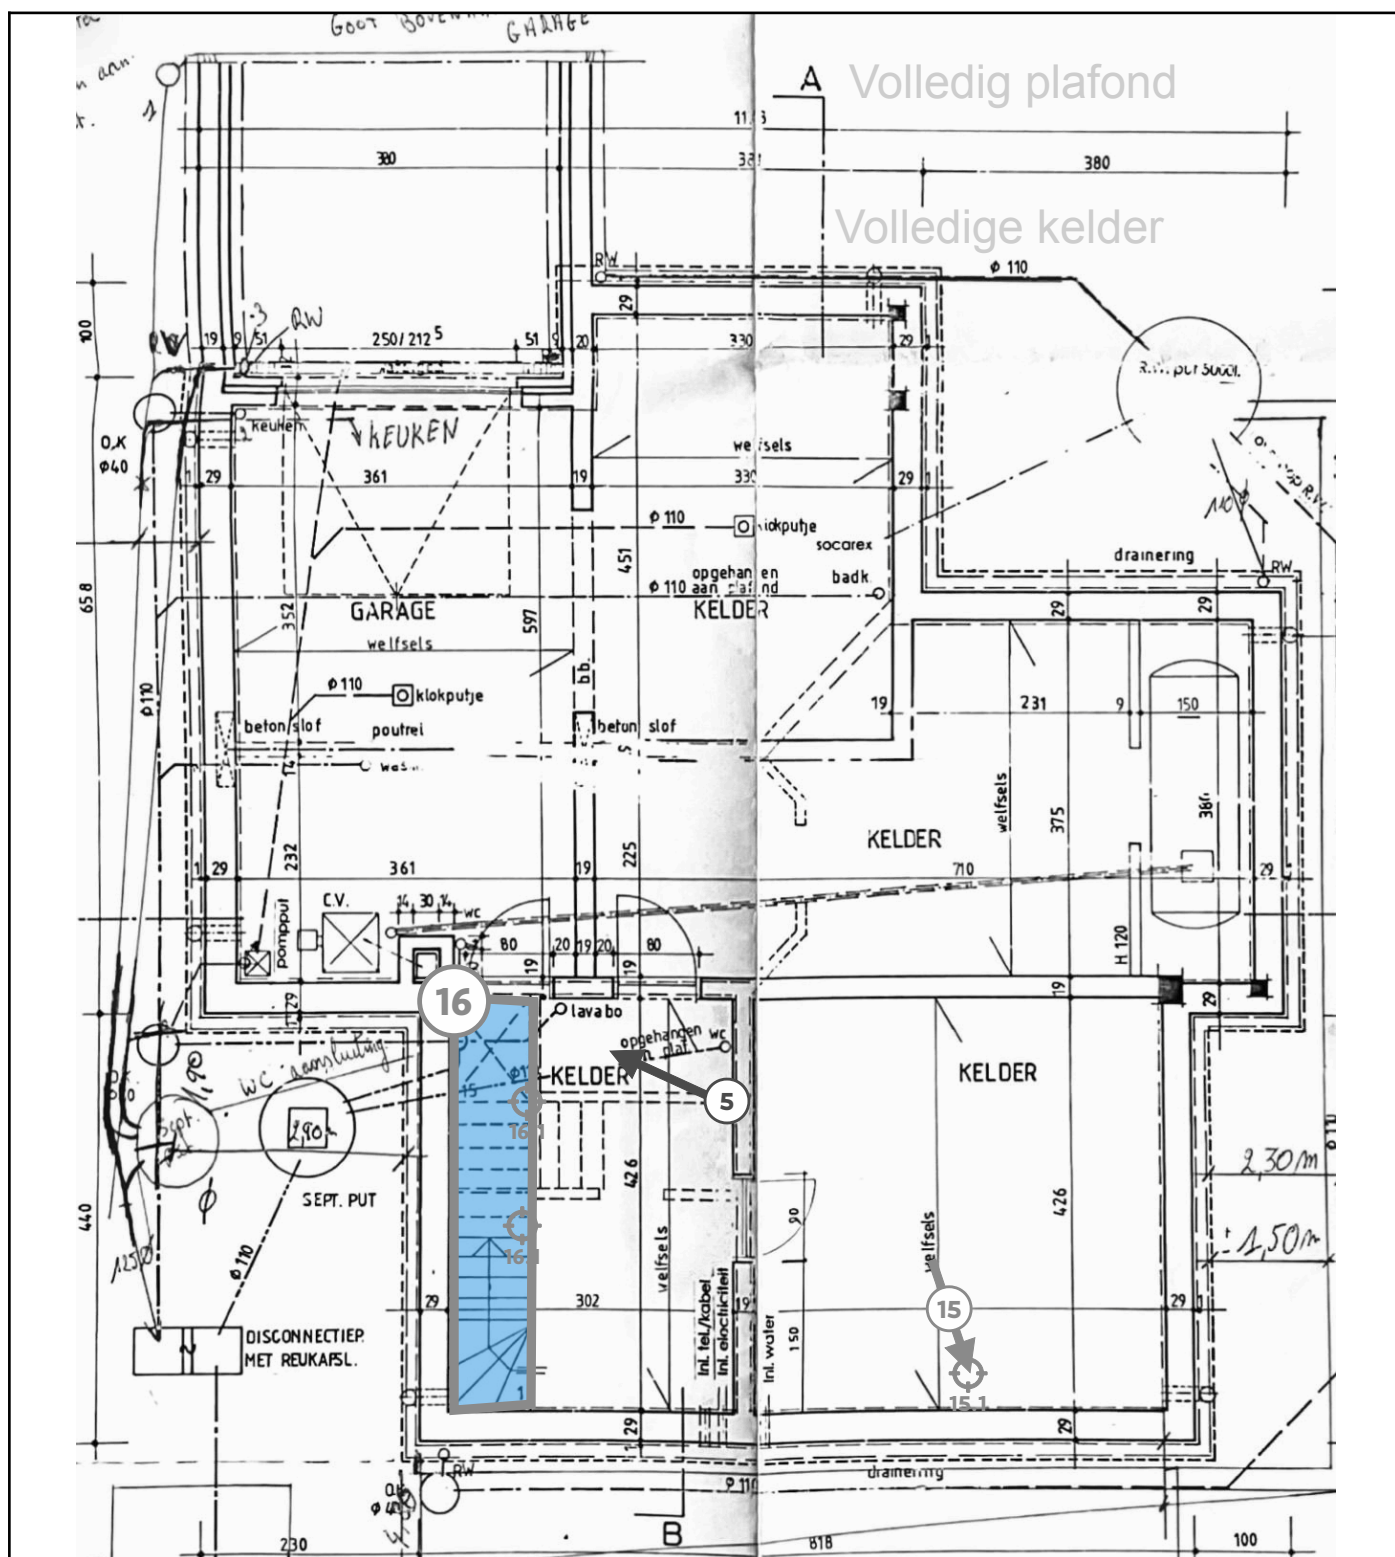
Plan 1.1: Kelder

Beschrijving	Type	Actie
5. Materialen Stookketel	Beperking	-

13. Betonnen dallen (Kelder)	Advies	-
15. Ontdreuningsplaat/anti-dreunplaat onder spoelbak (Kelder)	Geen asbest	-
15.1 Code: M03	Puntmonster	-
16. Coating (Keldertrap)	Geen asbest	-
16.1 Code: M04	Mengmonster	-
26. Pleisterwerk - Niet aanwezig (Kelder)	Overige ruimte of materiaal	-

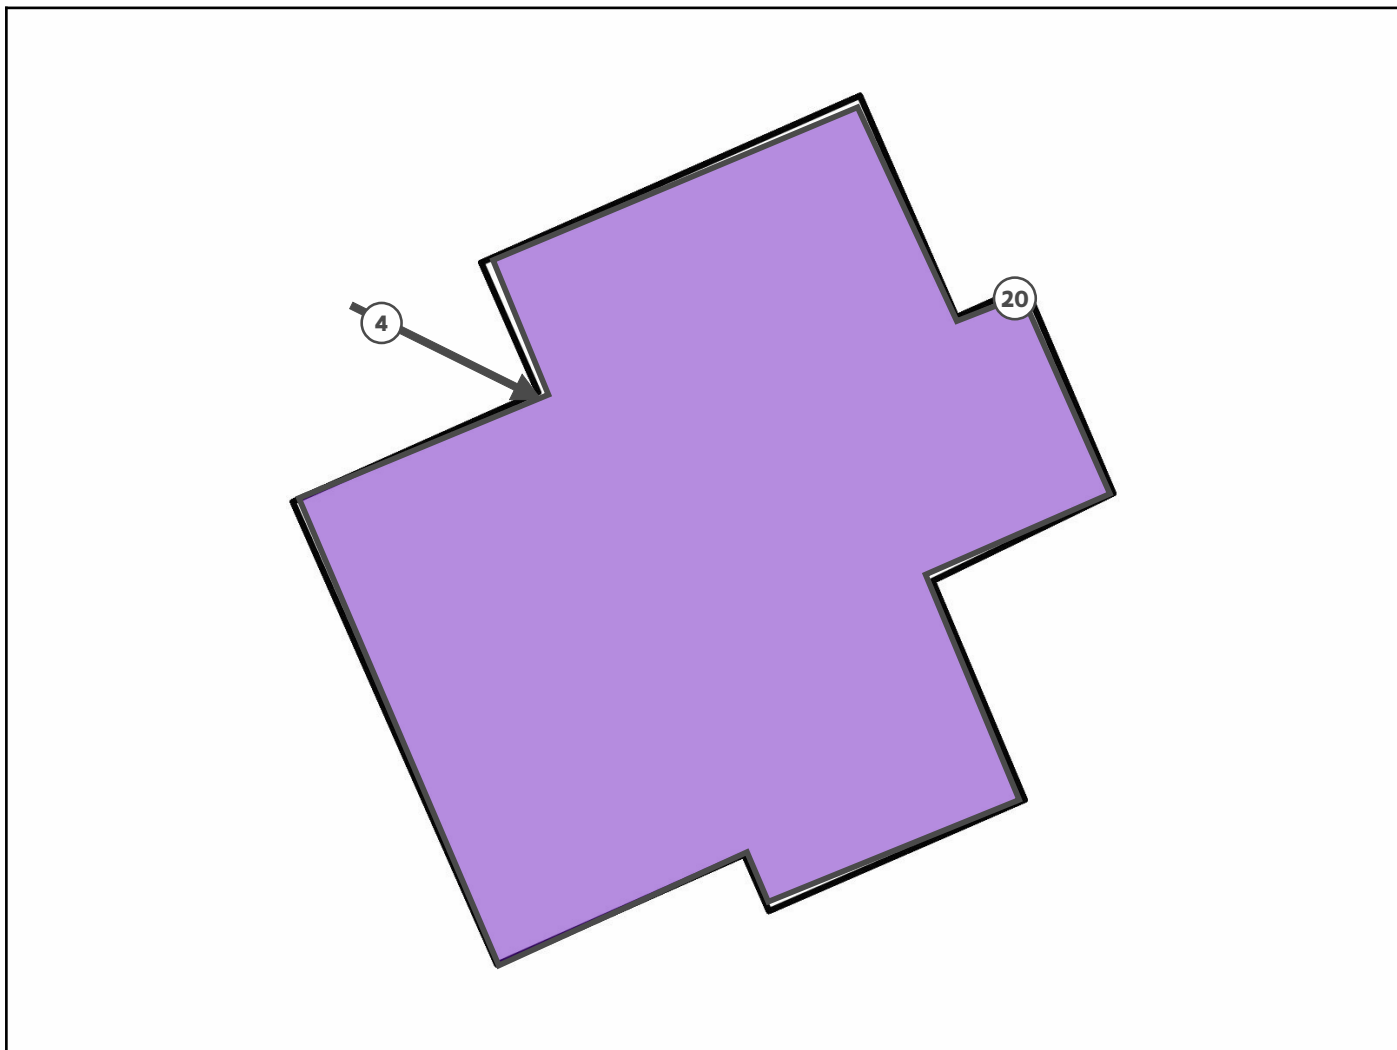
Plan 1.8: Hoofdgebouw plan

Beschrijving	Type	Actie
4. Binnenzijde en bovenzijde van de schouw	Beperking	-
20. Onderdak - niet verdacht (Woning)	Overige ruimte of materiaal	-

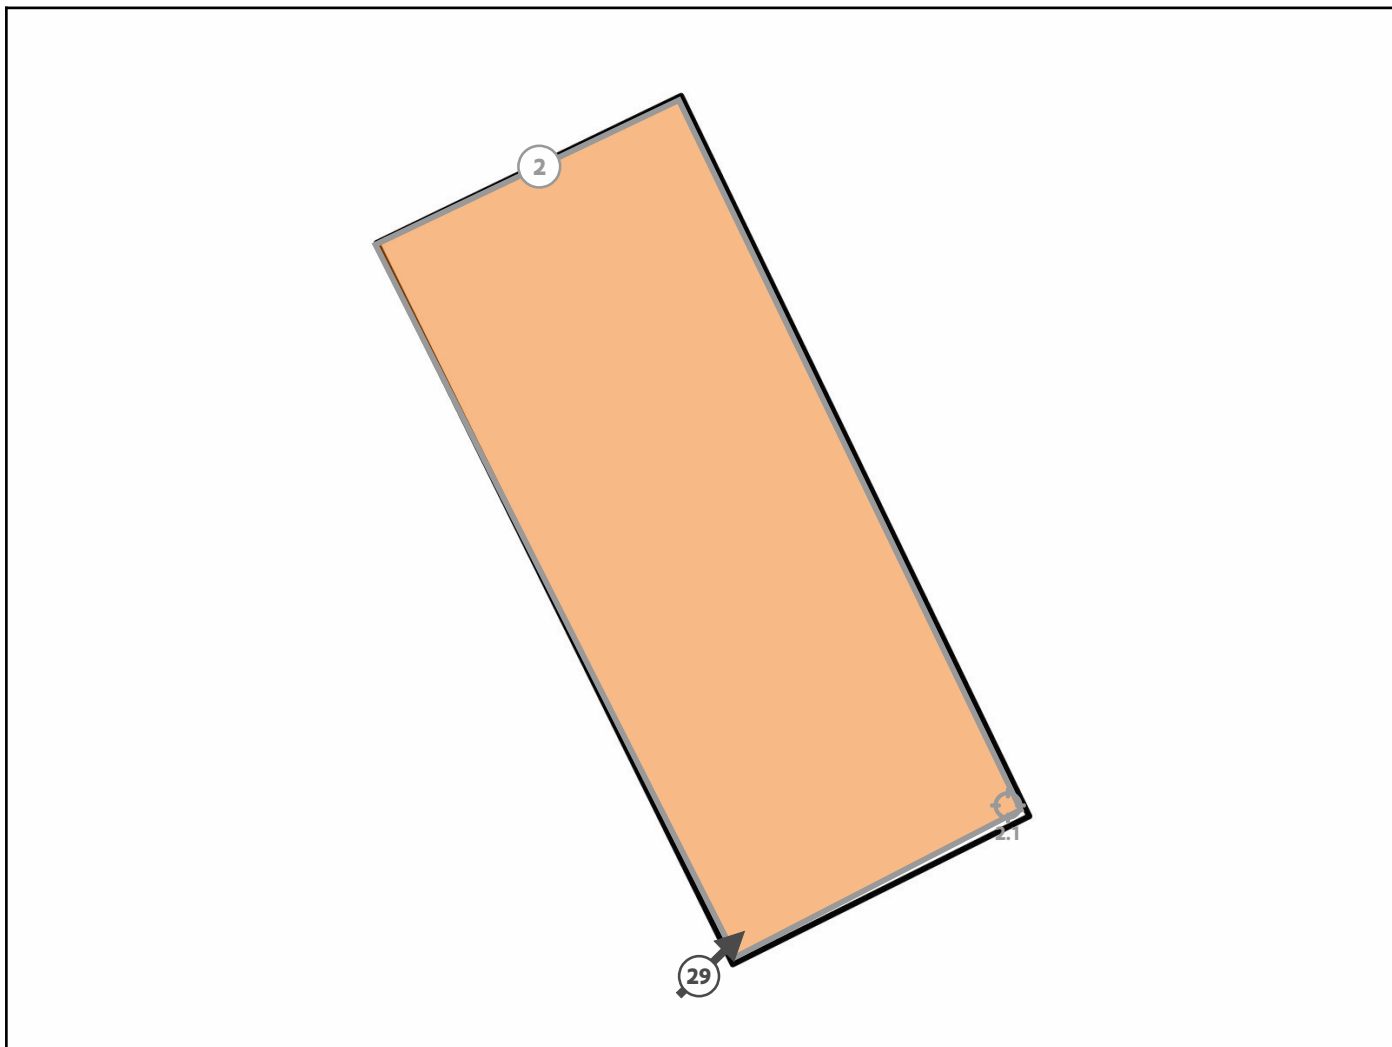
Plan 4.1: Tuinhuis plan

Beschrijving	Type	Actie
2. dakbedekking - golfplaten (Tuinhuis)	Asbestmateriaal	Verwijderen
2.1 Code: M05	Puntmonster	-
29. Onderdak tuinhuis - niet aanwezig	Overige ruimte of materiaal	-

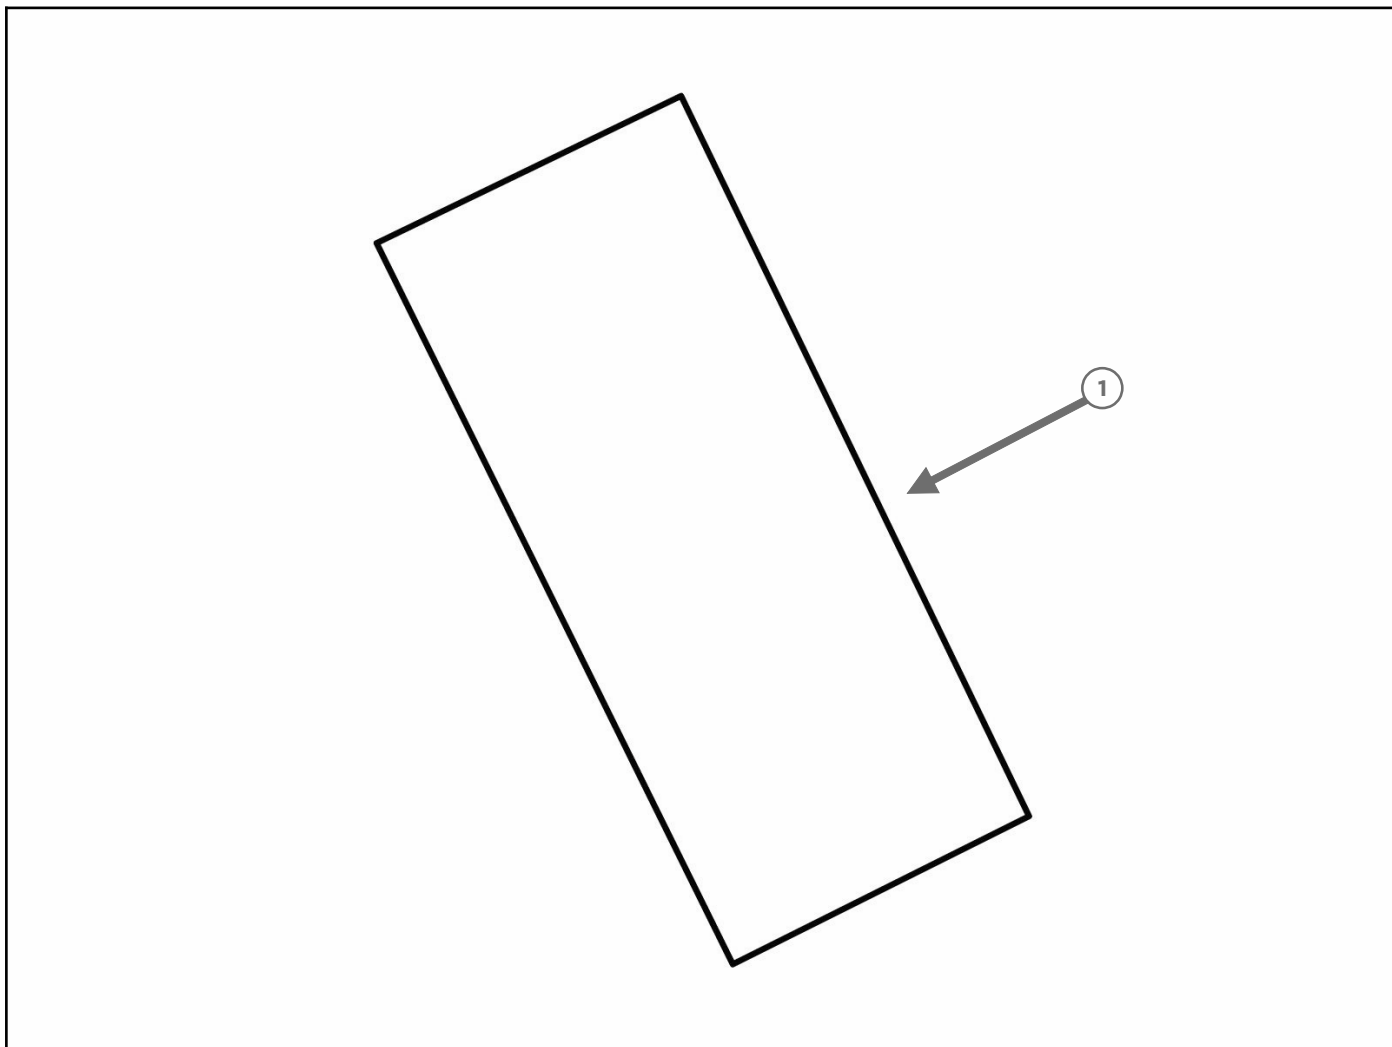
Plan 4.2: Tuinhuis plan

Beschrijving	Type	Actie
1. Golfplaten achter tuinhuis	Asbestmateriaal	Dringend verwijderen

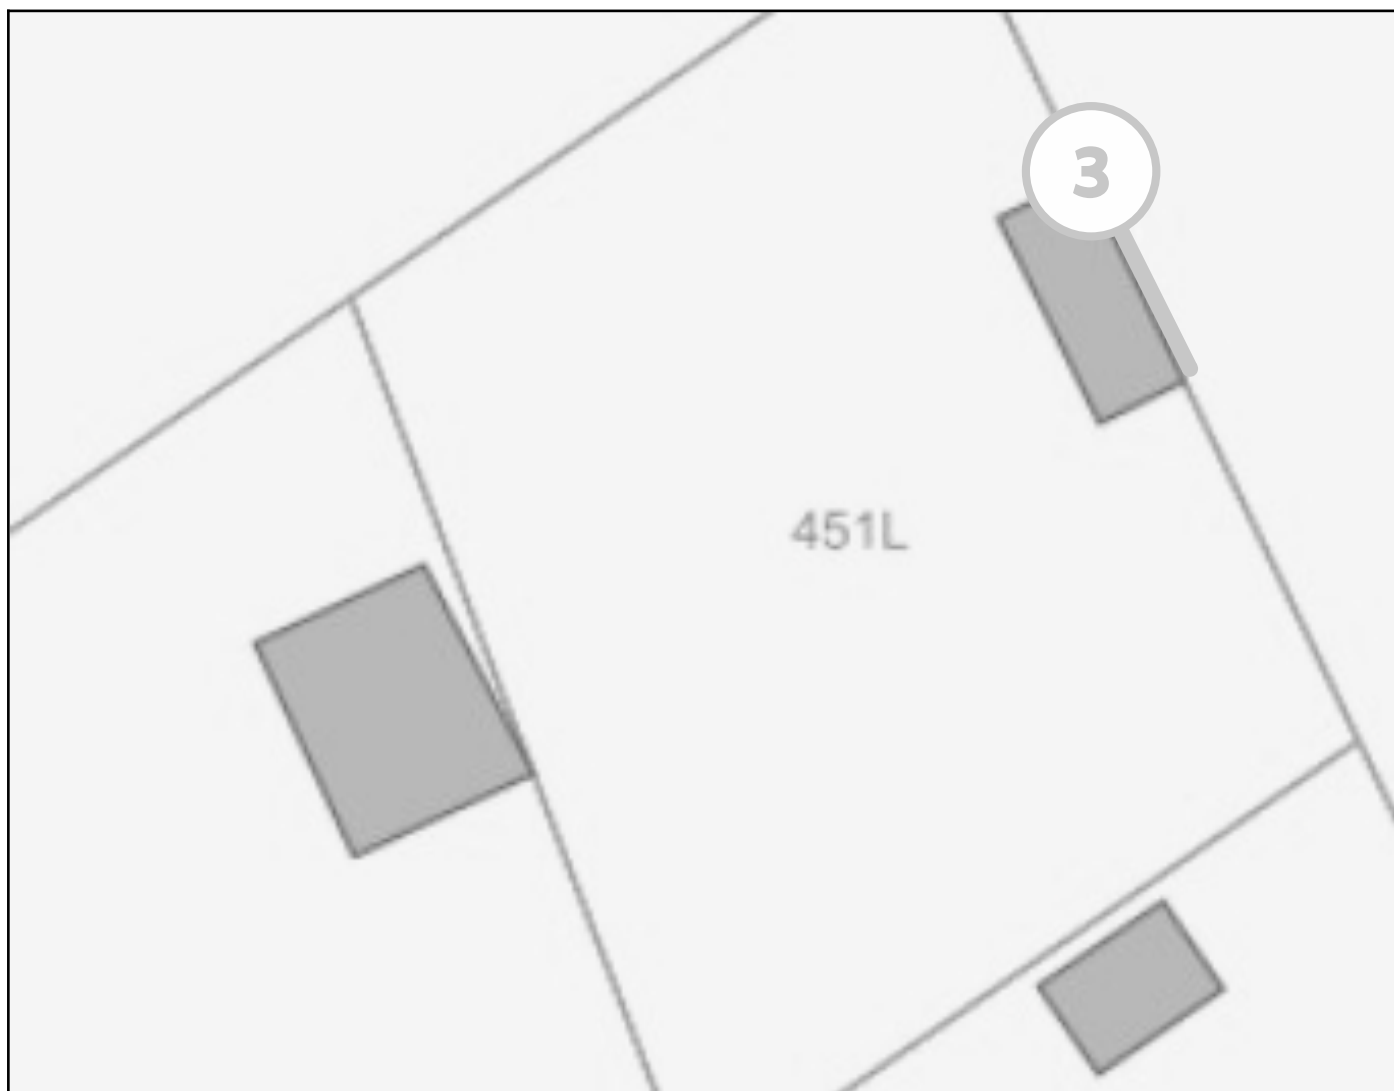
Plan 5.1: Vaststellingen buiten de constructies

Beschrijving	Type	Actie
3. Dakgoot afdak - Contaminatie	Asbestmateriaal	Zorgvuldig beheren

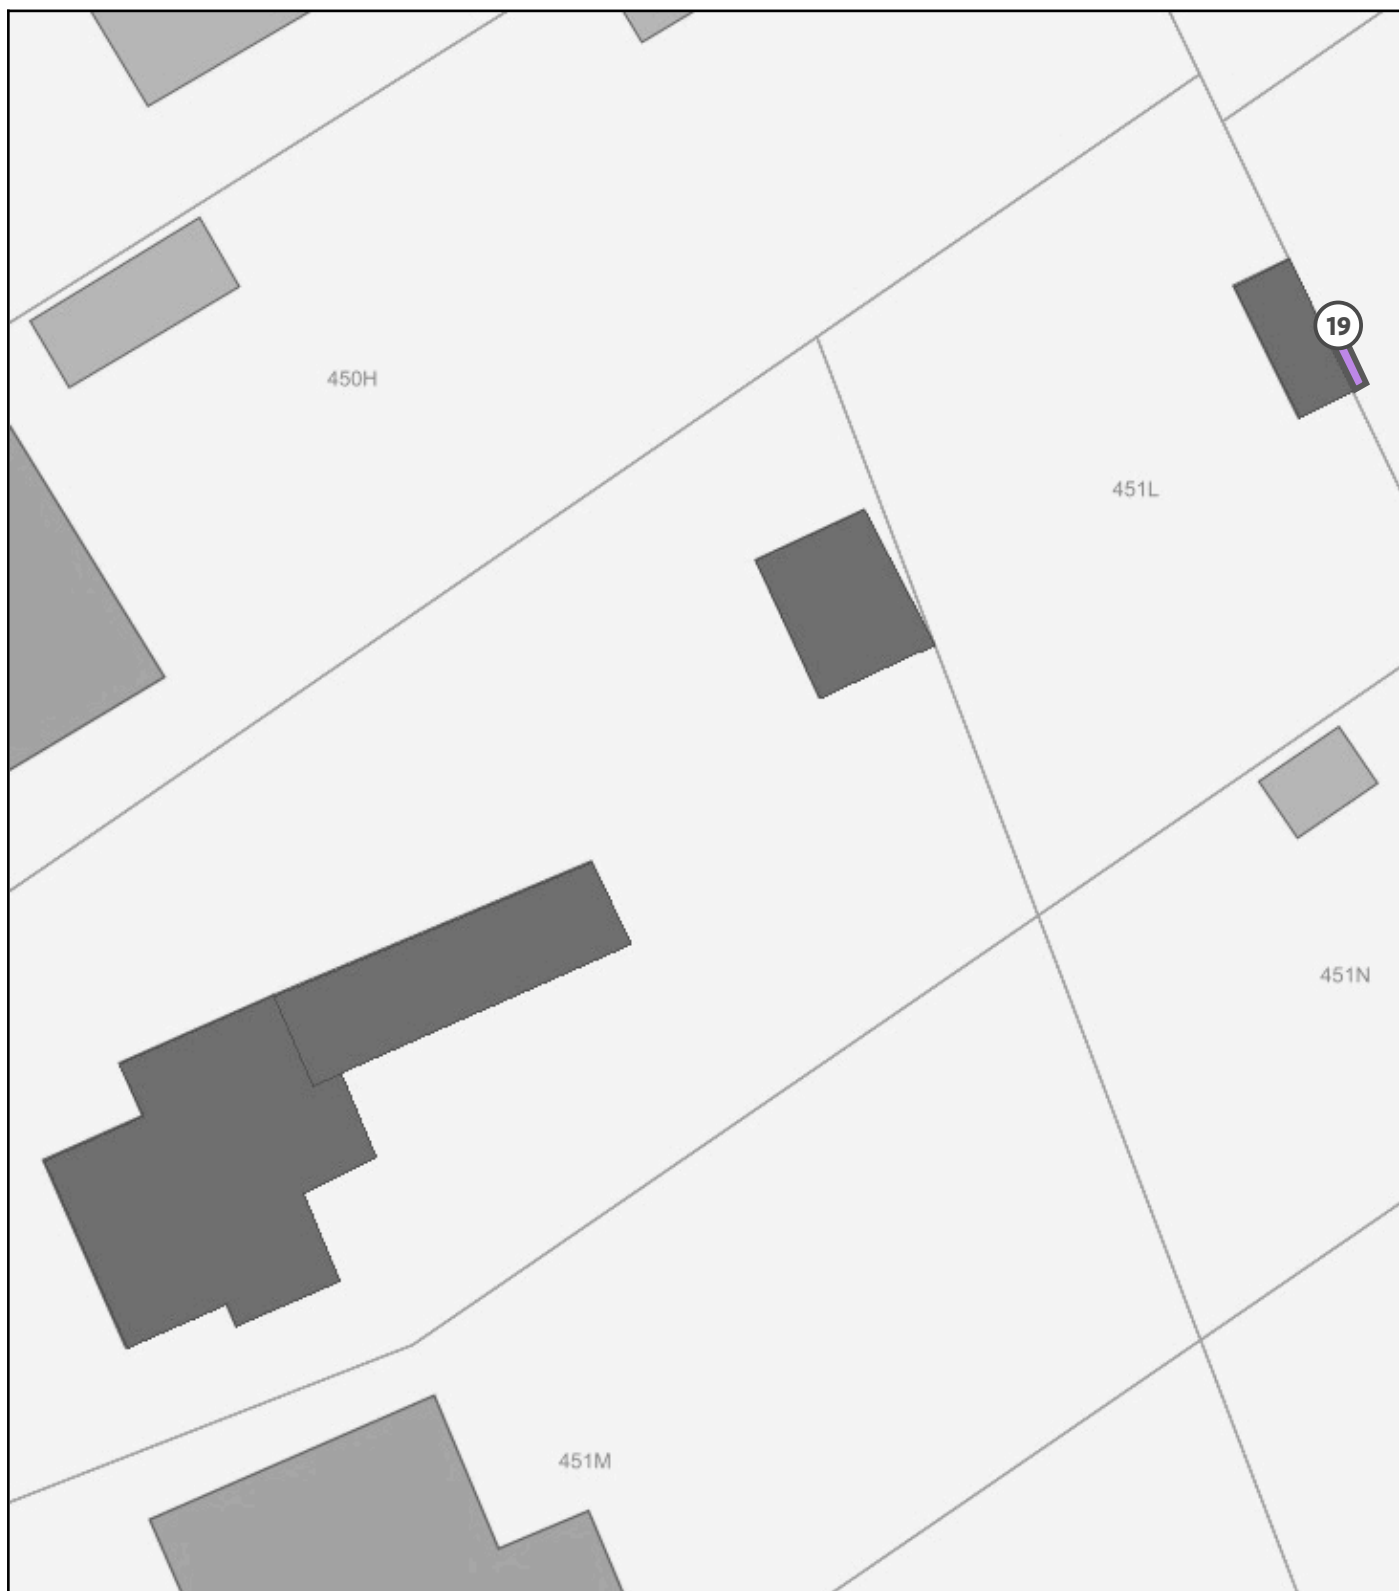
Plan 5.2: Afdruipzones/afvloeizones

19. Golfplaten tuinhuis	Afdruipzone/afvloeizone	-
-------------------------	-------------------------	---

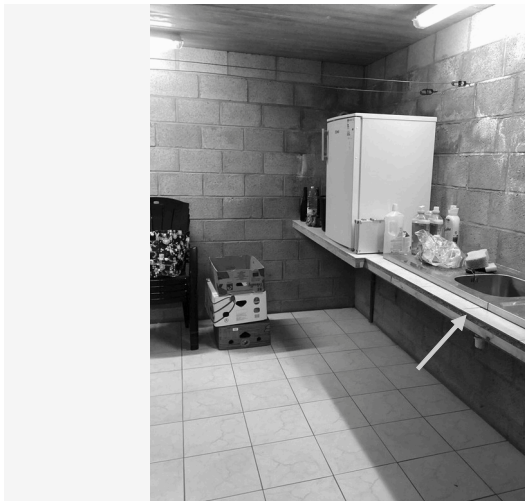
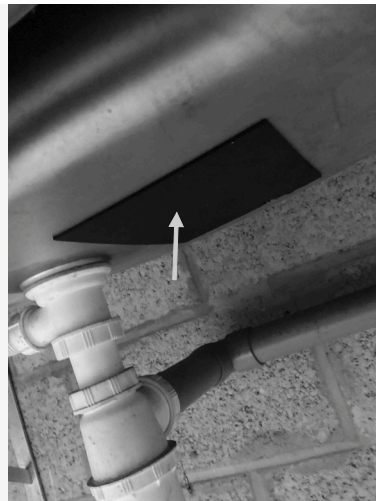
Fiche 15: Ontdreuningsplaat/anti-dreunplaat onder spoelbak (Kelder)

Geen asbest

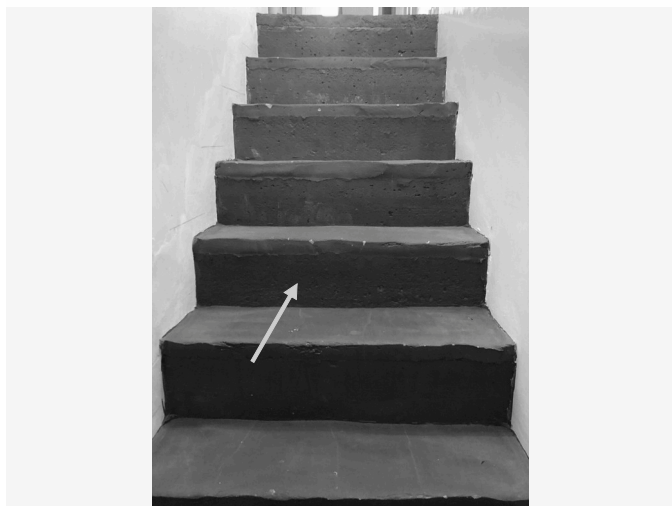
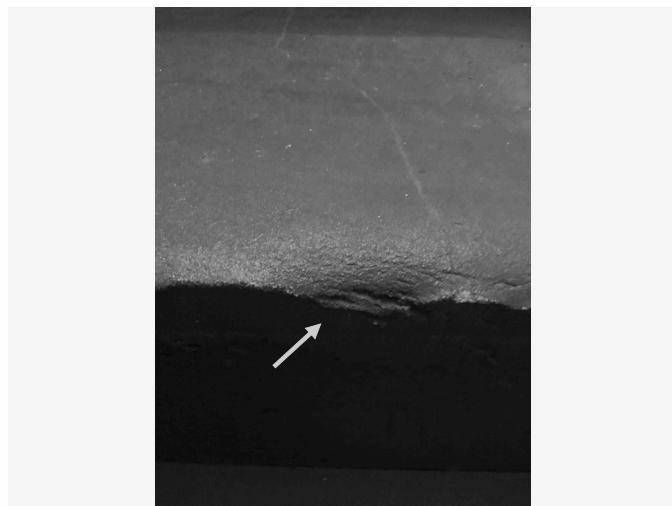
Fiche 16: Coating (Keldertrap)

Geen asbest

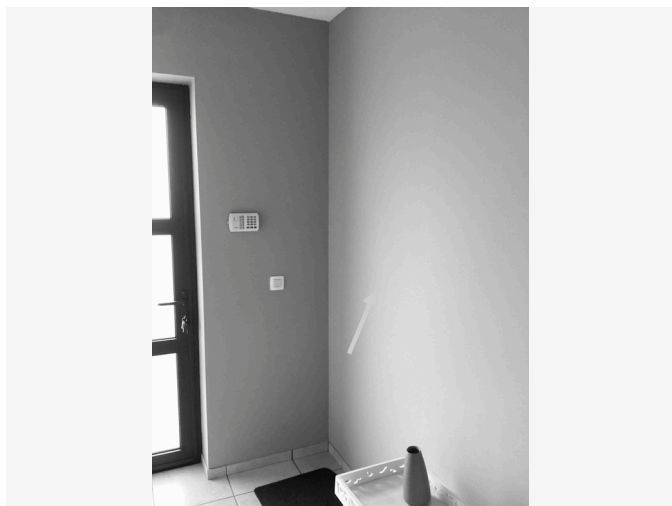
Fiche 17: Pleisterwerk wanden

Geen asbest

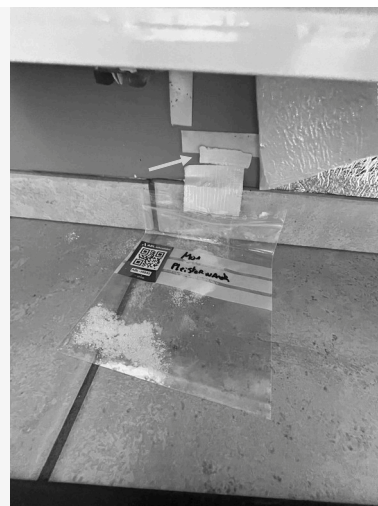
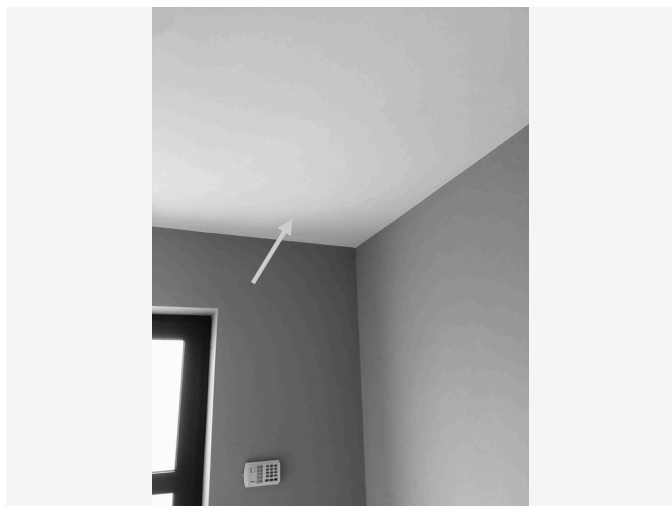
Conclusie

Geen asbest

Beschrijving	Pleisterwerk wanden
Omgeving	Binnen
Primaire drager	Binnenwand
Bindmiddel van materiaal	Gips - kalk
Gebondenheid op basis van bindmiddel	Niet-hechtgebonden
Hoeveelheid (oppervlakte - dikte - aantal)	• 160,00 m ² - 1,00 cm - 1 stuk
Totaal volume	1,60 m ³
Identificatiemethode	Een monstername door de asbestdeskundige met laboanalyse door een asbestlabo.
Destructieve handeling voor identificatie	Nee
Opmerking	<p>De hoeveelheid betreft een schatting.</p> <p>Het materiaal werd bemonsterd op de volgende locaties: Keldertrap, Keuken, Inkom Trappenhal</p> <p>Het materiaal op volgende verplichte locatie werd niet bemonsterd wegens: Geen pleister aanwezig in het stooklokaal.</p>

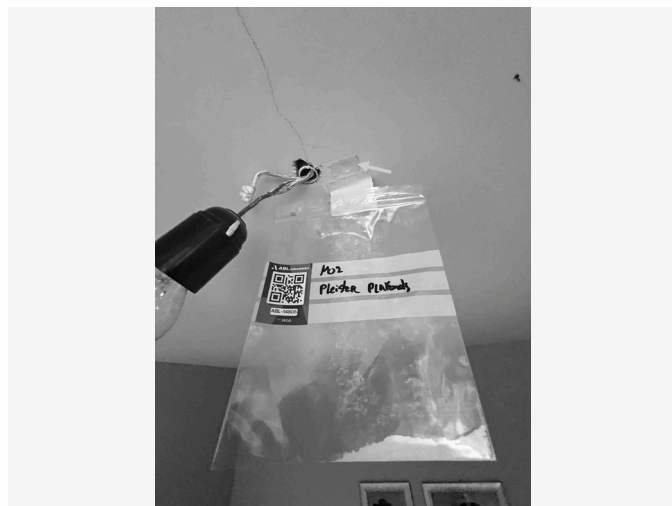
Detailfoto

Conclusie

Geen asbest

Beschrijving	Pleisterwerk plafonds
Omgeving	Binnen
Primaire drager	Plafond
Bindmiddel van materiaal	Gips - kalk
Gebondenheid op basis van bindmiddel	Niet-hechtgebonden
Hoeveelheid (oppervlakte - dikte - aantal)	• 170,00 m ² - 1,00 cm - 1 stuk
Totaal volume	1,70 m ³
Identificatiemethode	Een monstername door de asbestdeskundige met laboanalyse door een asbestlabo.
Destructieve handeling voor identificatie	Nee
Opmerking	<p>De hoeveelheid betreft een schatting</p> <p>Het materiaal werd bemonsterd op de volgende locaties: Badkamer, Sas (Berging), Bureau</p> <p>Het materiaal op volgende verplichte locatie werd niet bemonsterd wegens: Geen pleister aanwezig in het stooklokaal.</p>

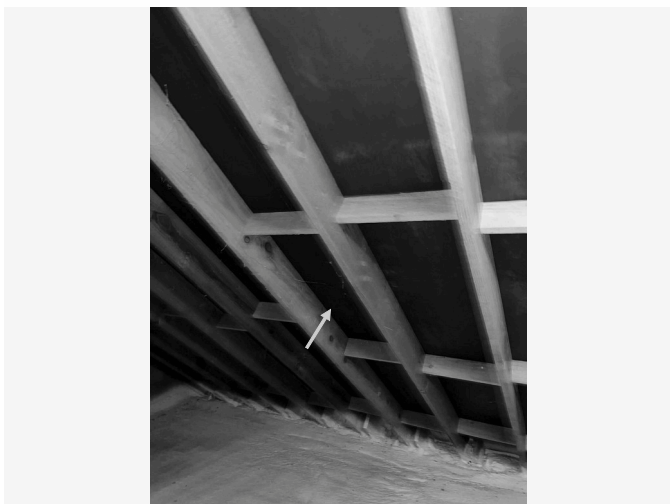
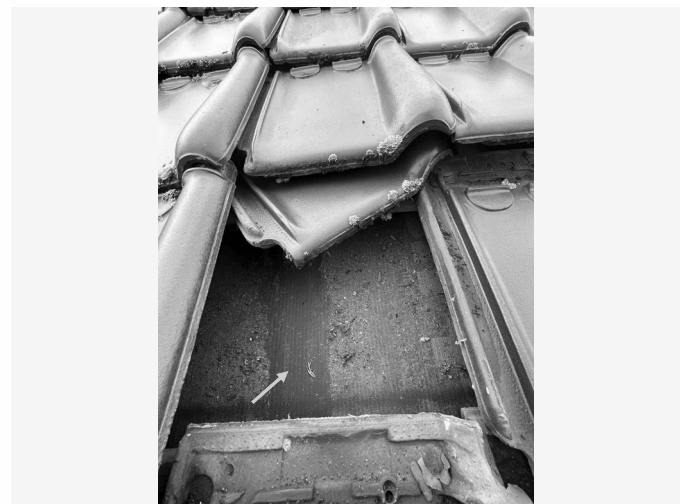
Beschrijving	Notitie	Terug te vinden op plannen
Fiche 20: Onderdak - niet verdacht (Woning)	De materialen onder de dakbedekking (onderdak,...) zijn niet asbest verdacht.	Plan 1.8: Hoofdgebouw plan
Fiche 21: Dakbedekking - niet verdacht	-	-
Fiche 22: Afdichtingsmateriaal (mastiek,kit,...) aan schrijnwerk - Niet verdacht	Het aanwezig afkittingsmateriaal is niet asbest-verdacht.	-
Fiche 23: Rookgaskanalen - niet verdacht (Pelletkachel)	De materialen van rookgaskanalen zijn niet asbest verdacht.	-
Fiche 24: Plafondafwerking in gipskarton/hout/pvc	Het plafond bestaat uit niet-asbestverdachte gipskartonplaten/hout-/pvc platen . Zonder destructie is het niet mogelijk om na te gaan of er asbestverdachte materialen aanwezig zijn achter de gipskartonplaten/hout-/pvc platen.	Plan 1.4: Gelijkvloers Plan 1.6: 1ste verdieping

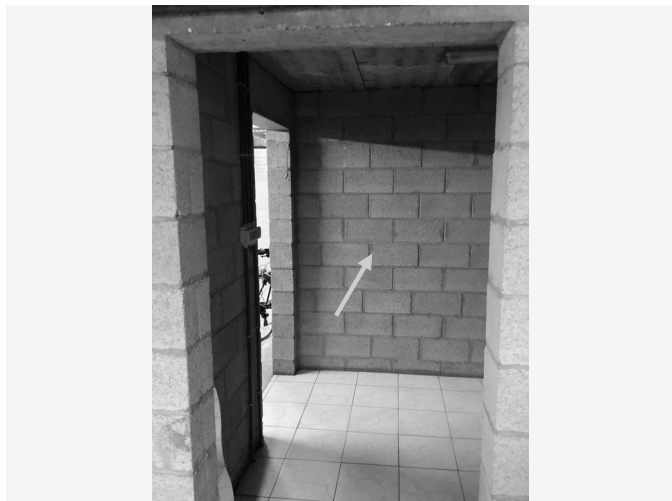
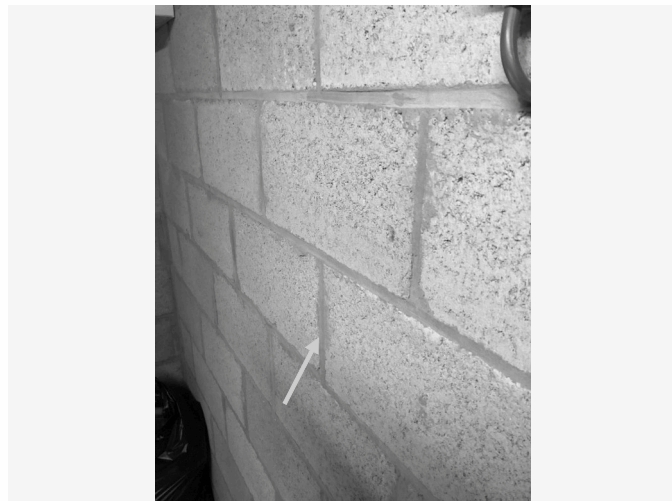
Beschrijving	Notitie	Terug te vinden op plannen
Fiche 25: Leidingisolatie - niet aanwezig	Geen leidingisolatie aanwezig.	-
Fiche 26: Pleisterwerk - Niet aanwezig (Kelder)	Geen pleisterwerken aanwezig.	Plan 1.1: Kelder
Fiche 27: Onderdak carport - niet aanwezig	Geen asbestverdachte materialen onder de dakbedekking (onderdak,...) aanwezig.	Plan 3.1: Carport plan
Fiche 28: Liftinfrastructuur - niet aanwezig	-	-
Fiche 29: Onderdak tuinhuis - niet aanwezig	Geen asbestverdachte materialen onder de dakbedekking (onderdak,...) aanwezig. Rechtstreeks golfplaten dakbedekking zichtbaar.	Plan 4.1: Tuinhuis plan
