Asbestinventarisatetest

Pastoor Buvéstraat 32, 3300 Tienen

Eindconclusie:

Niet-asbestveilig

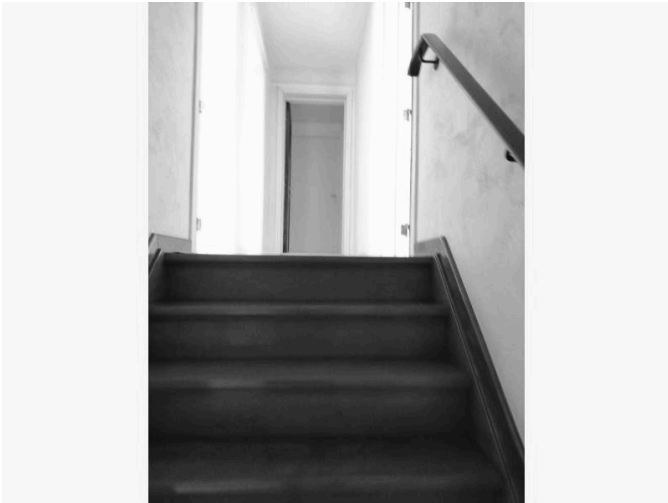
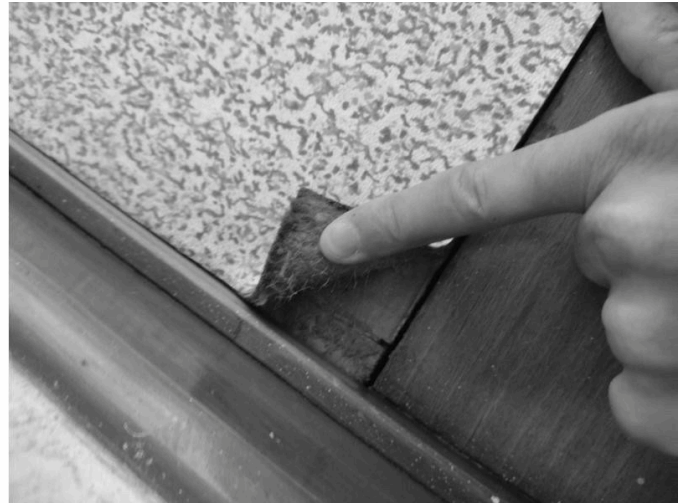
Detailfoto

Basis voor advies	De asbestdeskundige beoordeelt het materiaal als niet-asbestverdacht.
--------------------------	---

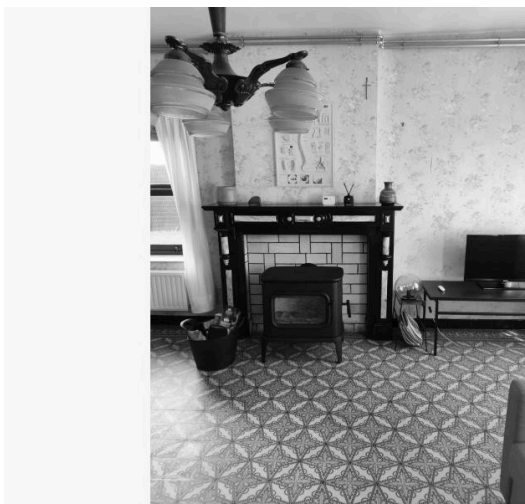
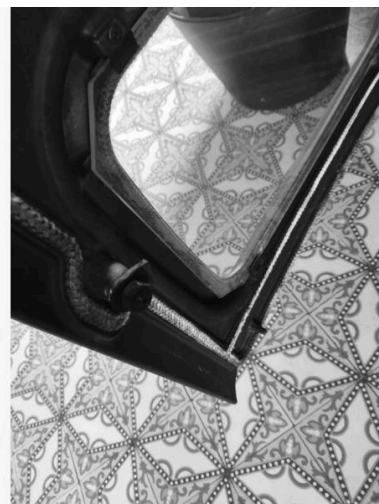
Detailfoto

Basis voor advies	De asbestdeskundige beoordeelt het materiaal als niet-asbestverdacht.
Primaire drager	Ruimteverwarming

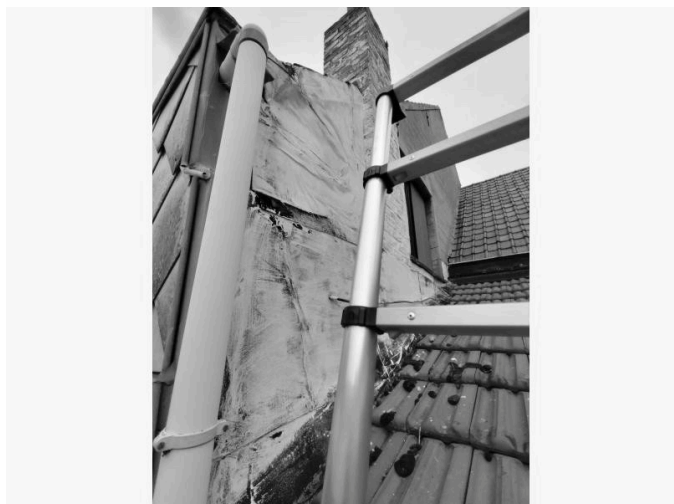
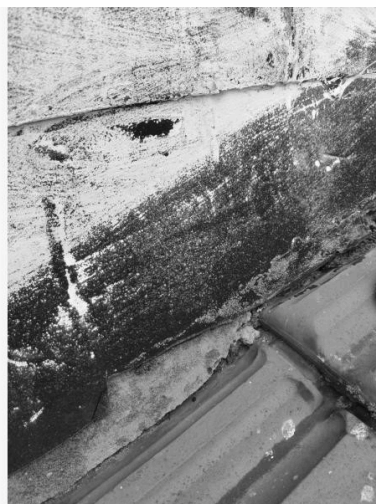
Detailfoto

Beschrijving	Roofing
Omgeving	Buiten
Primaire drager	Wand buitenschil
Bindmiddel van materiaal	Bitumen (roofing, teer, asfalt)
Gebondenheid op basis van bindmiddel	Hecht
Hoeveelheid (oppervlakte - aantal)	• 15,00 m ² - 1 stuk
Totale oppervlakte	15,00 m ²
Identificatiemethode	Een monstername door de asbestdeskundige met laboanalyse door een asbestlabo.
Destructieve handeling voor identificatie	Nee
Opmerking	<p>Er werd een staal genomen aan een uitstekend stuk roofing waardoor de waterdichtheid niet in het gedrang komt.</p> <p>Er kan niet uitgesloten worden dat er onderlagen aanwezig zijn (bij werken extra controle aangewezen)</p> <p>De vermelde oppervlaktes, diktes en volumes betreffen een beredeneerde schatting. Er worden geen rechten verleend aan deze oppervlaktes/diktes/volumes.</p>

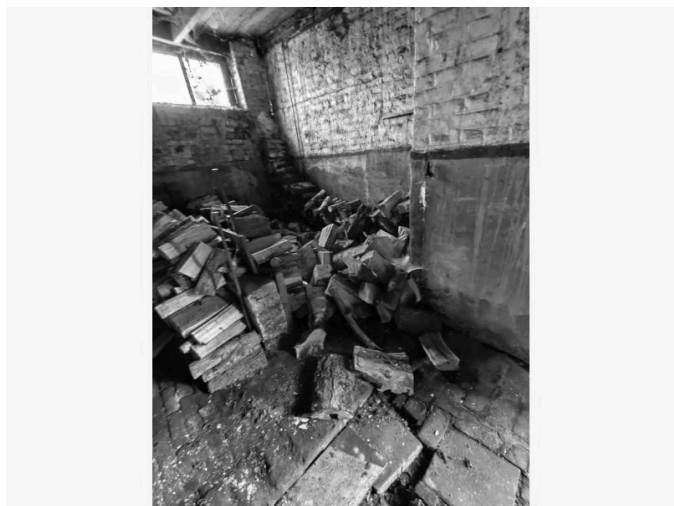
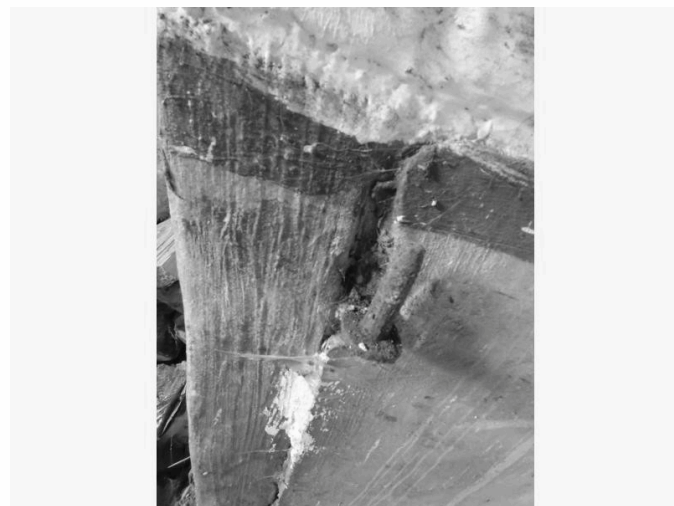
Detailfoto

Beschrijving	Cementering binnentoepassing bijgebouw 1,2
Omgeving	Binnen
Primaire drager	Binnenwand
Bindmiddel van materiaal	Cement
Gebondenheid op basis van bindmiddel	Hecht
Hoeveelheid (gewicht - aantal)	<ul style="list-style-type: none">• 1.000,00 kg - 1 stuk
Totaal gewicht	1.000,00 kg
Identificatiemethode	Een monstername door de asbestdeskundige met laboanalyse door een asbestlabo.
Destructieve handeling voor identificatie	Nee
Opmerking	<p>De vermelde oppervlaktes en volumes betreffen een beredeneerde schatting. Er worden geen rechten verleend aan deze oppervlaktes/volumes. De dikte is een schatting die voorkomt uit de monsterplaatsen en is daarom niet altijd representatief.</p> <p>(staal genomen van twee plaatsen)</p>

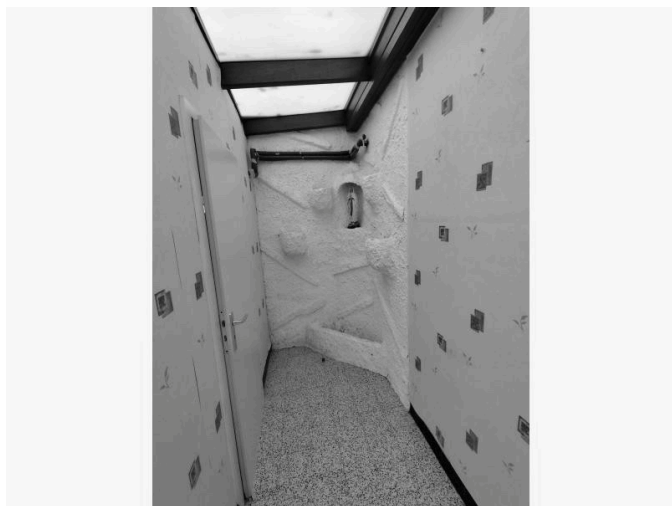
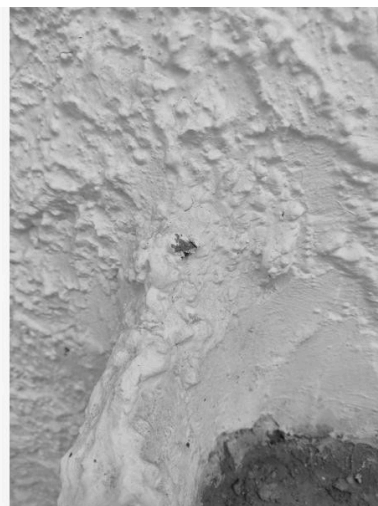
Detailfoto

Beschrijving	Cementering veranda
Omgeving	Binnen
Primaire drager	Binnenwand
Bindmiddel van materiaal	Cement
Gebondenheid op basis van bindmiddel	Hecht
Hoeveelheid (gewicht - aantal)	<ul style="list-style-type: none">• 100,00 kg - 1 stuk
Totaal gewicht	100,00 kg
Identificatiemethode	Een monstername door de asbestdeskundige met laboanalyse door een asbestlabo.
Destructieve handeling voor identificatie	Nee
Opmerking	<p>De vermelde oppervlaktes en volumes betreffen een beredeneerde schatting. Er worden geen rechten verleend aan deze oppervlaktes/volumes. De dikte is een schatting die voorkomt uit de monsterplaatsen en is daarom niet altijd representatief.</p> <p>(staal genomen van twee plaatsen)</p>

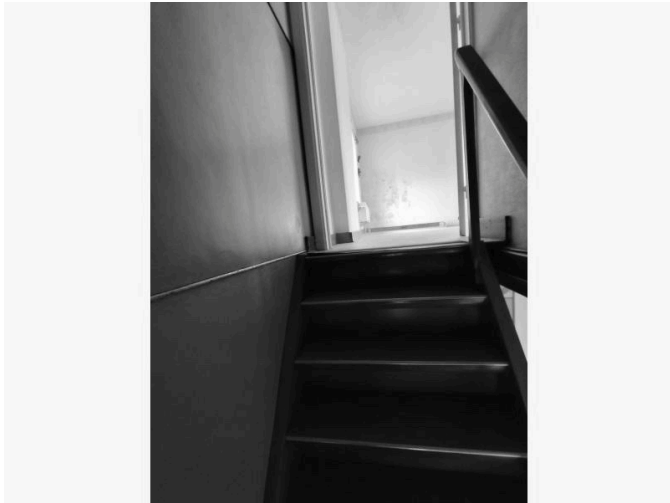
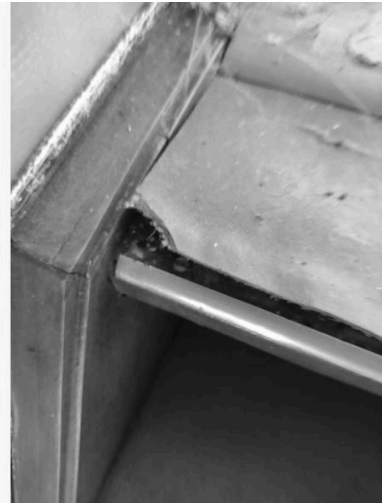
Beschrijving	Muurpleister
Omgeving	Binnen
Primaire drager	Binnenwand
Bindmiddel van materiaal	Gips - kalk
Gebondenheid op basis van bindmiddel	Niet-hechtgebonden
Hoeveelheid (oppervlakte - dikte - aantal)	• 700,00 m ² - 1,00 cm - 1 stuk
Totaal volume	7,00 m ³
Identificatiemethode	Een monstername door de asbestdeskundige met laboanalyse door een asbestlabo.
Destructieve handeling voor identificatie	Nee
Opmerking	<p>Volgens het inspectieprotocol is een monstername van het pleisterwerk verplicht om dit te identificeren als niet-asbesthoudend.</p> <p>Locatie staalnames: individuele ruimte: slaapkamer / natte ruimte: keuken/ stookplaats: cv-ketel gelijkvloer / traphal: trap</p> <p>De vermelde oppervlaktes en volumes betreffen een beredeneerde schatting. Er worden geen rechten verleend aan deze oppervlaktes/volumes. De dikte is een schatting die voorkomt uit de monsterplaatsen en is daarom niet altijd representatief.</p>

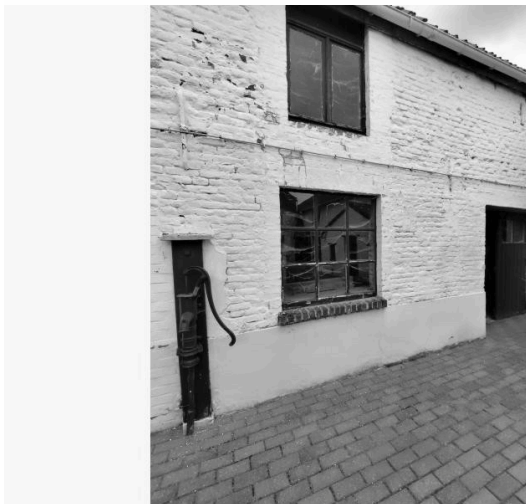
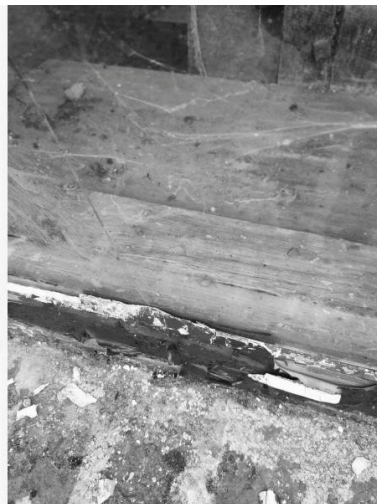
Fiche 23: Stopverf houten ramen (groen)

Geen asbest

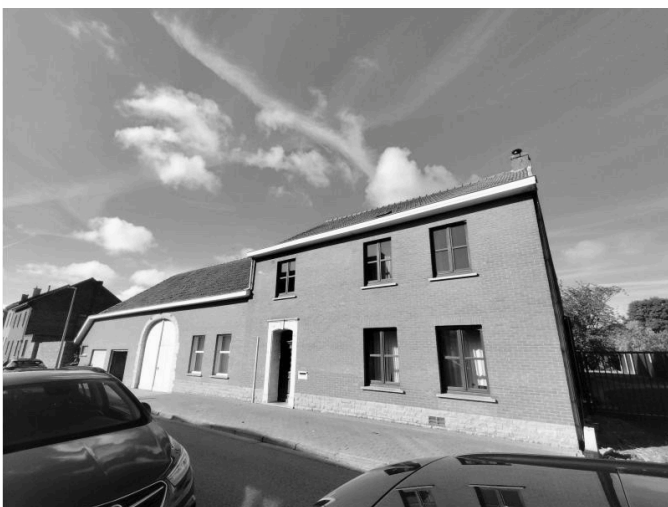
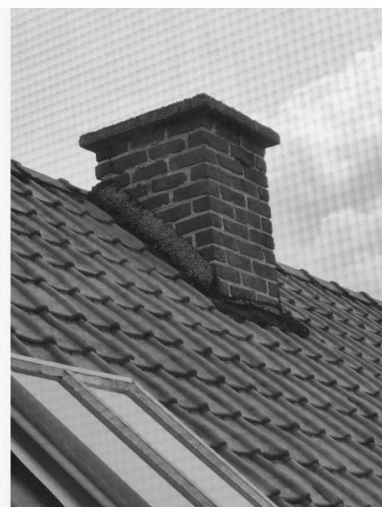
Fiche 27: Dakbedekking niet verdacht.

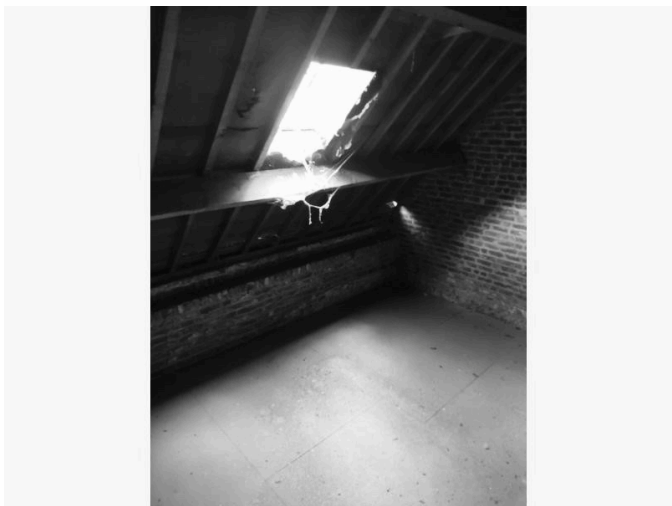
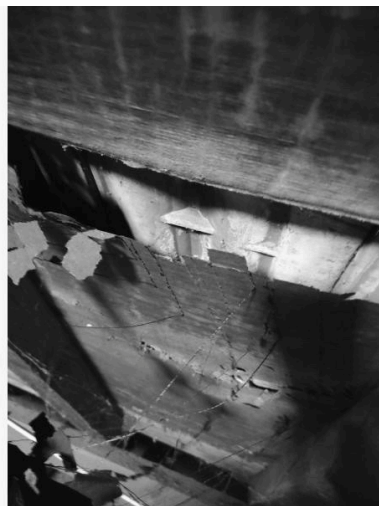
Fiche 28: Onderdak niet verdacht bijgebouw 2

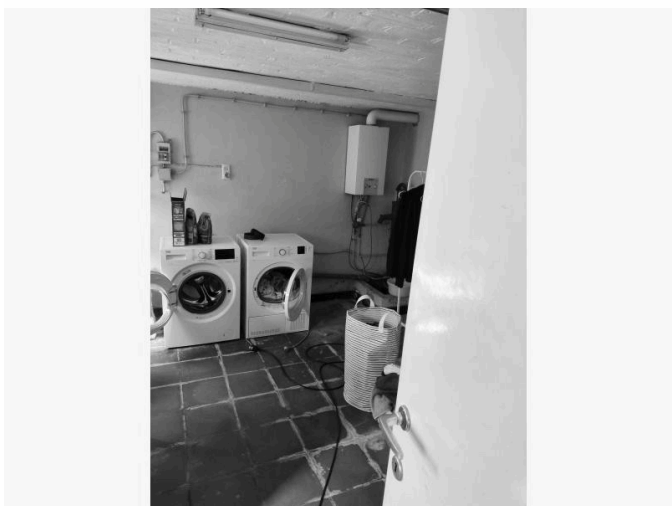
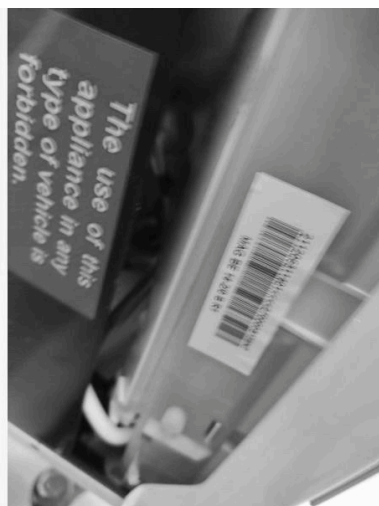
Fiche 29: CV Ketel niet verdacht

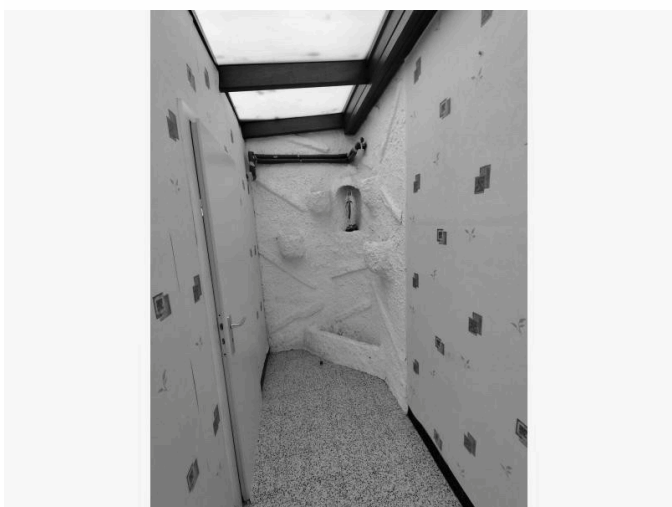
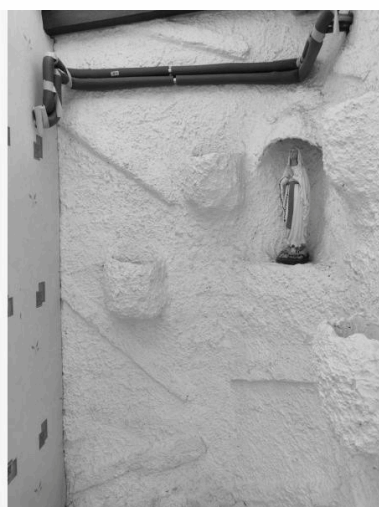
Fiche 30: Leidingisolatie: niet verdacht

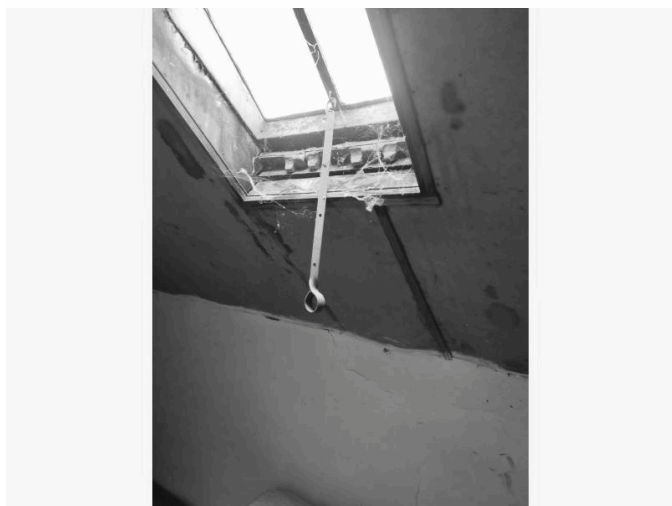
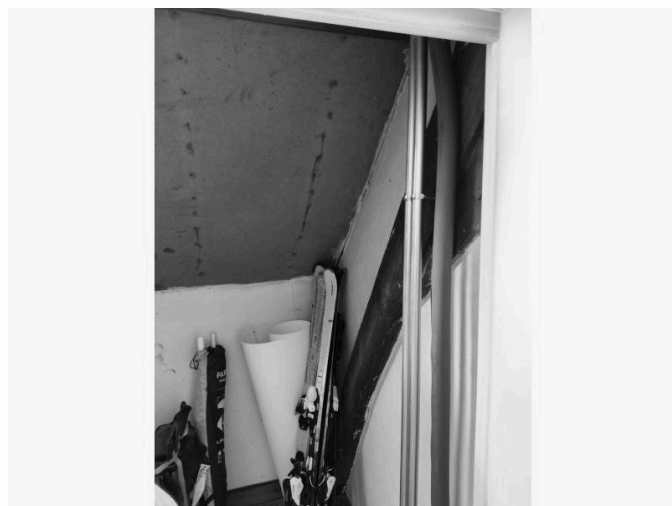
Fiche 31: onderdak niet waarneembaar (woning)

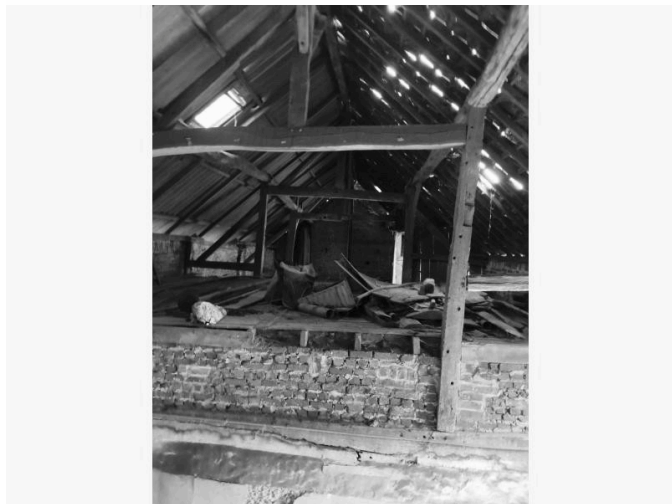
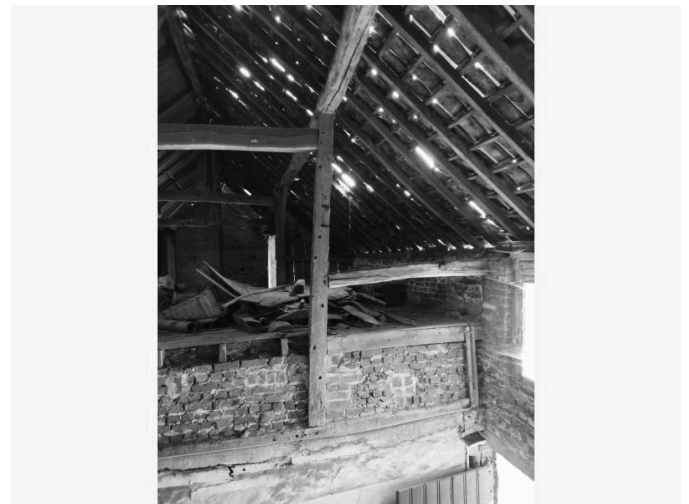
Fiche 33: onderdak (niet aanwezig) bijgebouw 1 en 2 gedeeltelijk
