# Asbestinventarisatetest

Pastorijstraat 240, 3300 Tienen

## Niet-asbestveilig

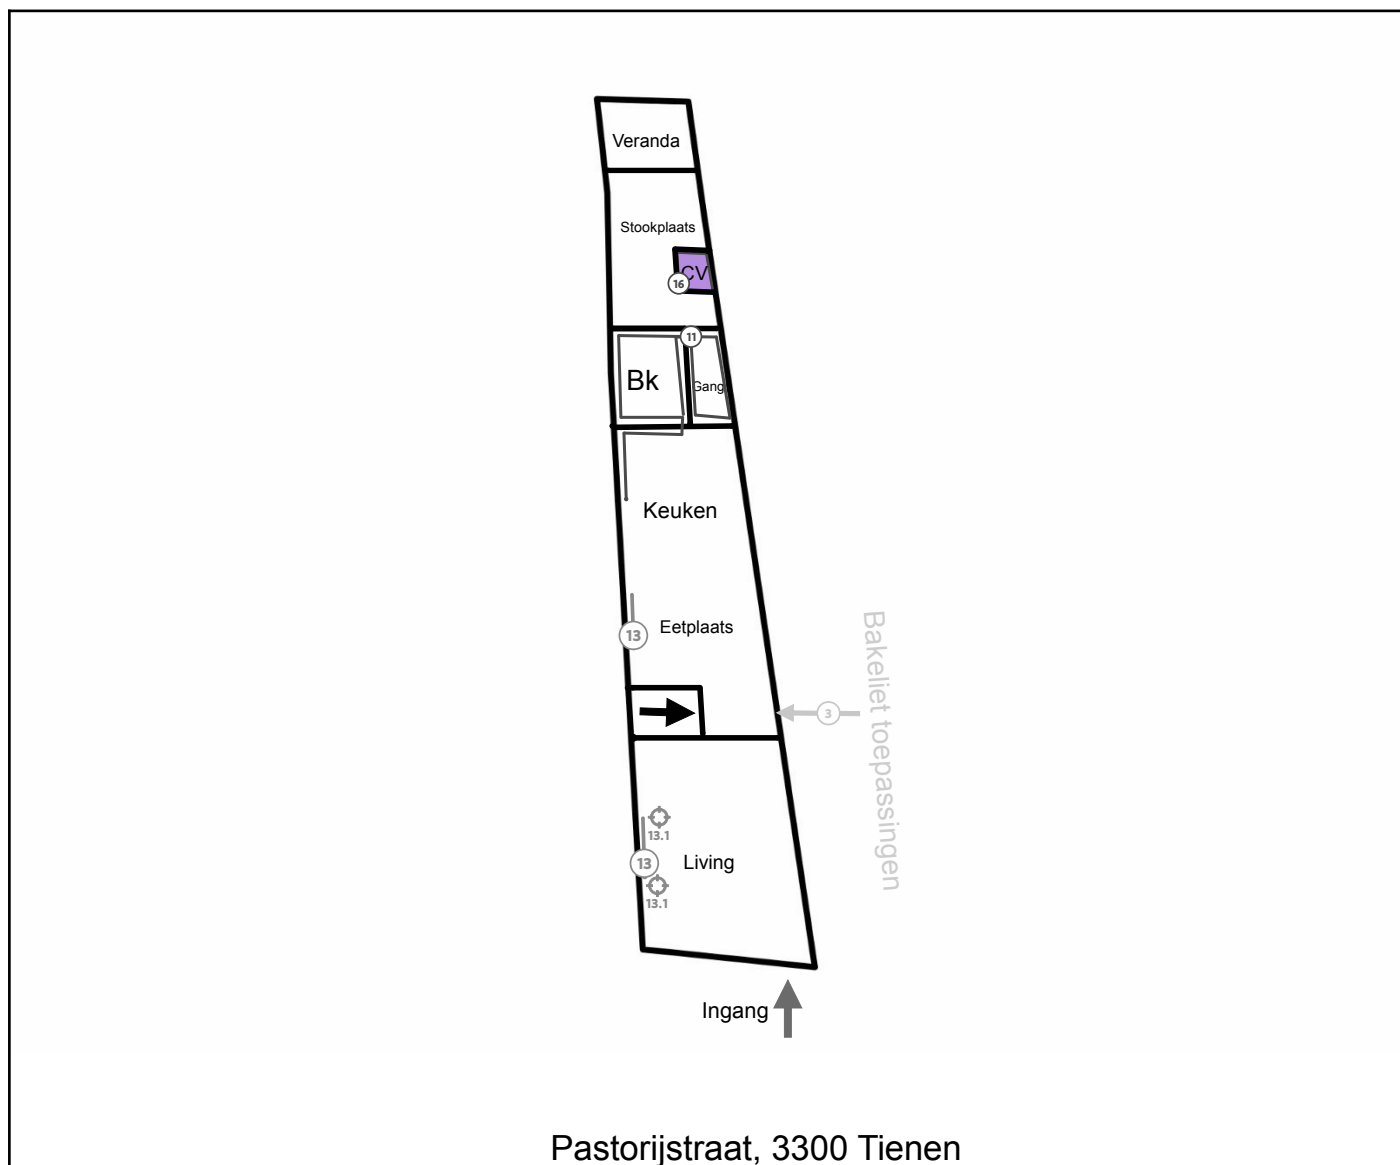
## Plan 1.1: +0

Beschrijving	Type	Actie
3. Bakeliet toepassingen	Asbestmateriaal	Zorgvuldig beheren
11. Tegelijm niet zichtbaar bk, keuken en gang	Advies	-
13. Crepi schouwen living en eetplaats	Geen asbest	-
13.1 Code: 0004	Mengmonster	-
16. CV Ketel Vaillant	Overige ruimte of materiaal	-

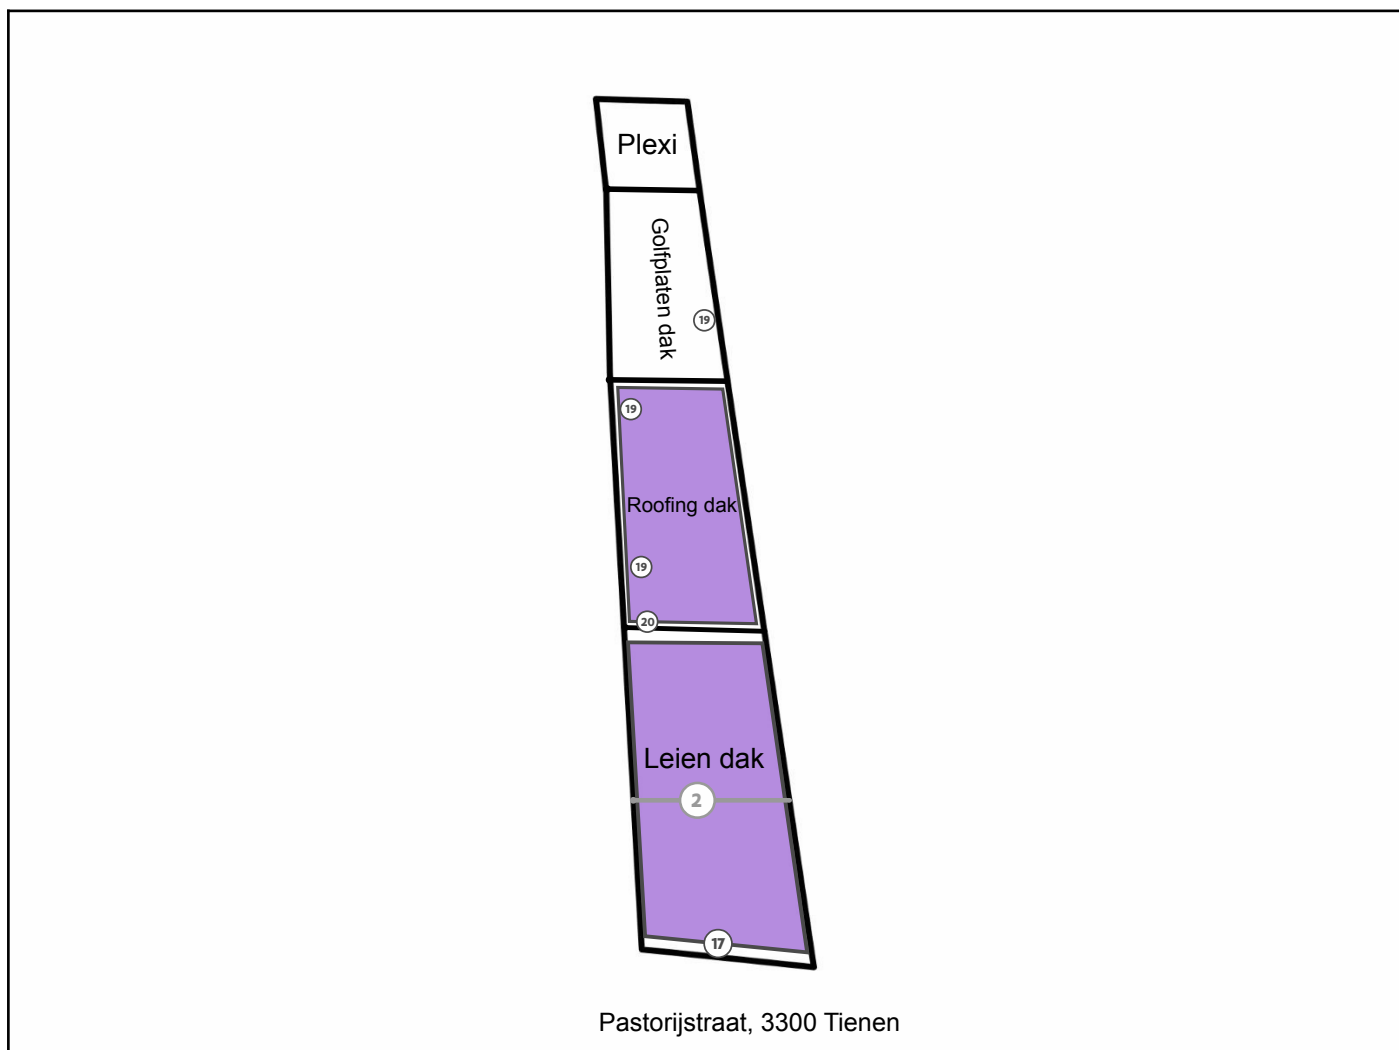
## Plan 1.8: Dakenplan woning

Beschrijving	Type	Actie
2. Nokpannen schuin dak	Asbestmateriaal	<a href="#">Verwijderen</a>
17. Onderdak leien dak	Overige ruimte of materiaal	-
19. Rookgaskanalen woning	Overige ruimte of materiaal	-
20. Onderdak plat dak roofing	Overige ruimte of materiaal	-

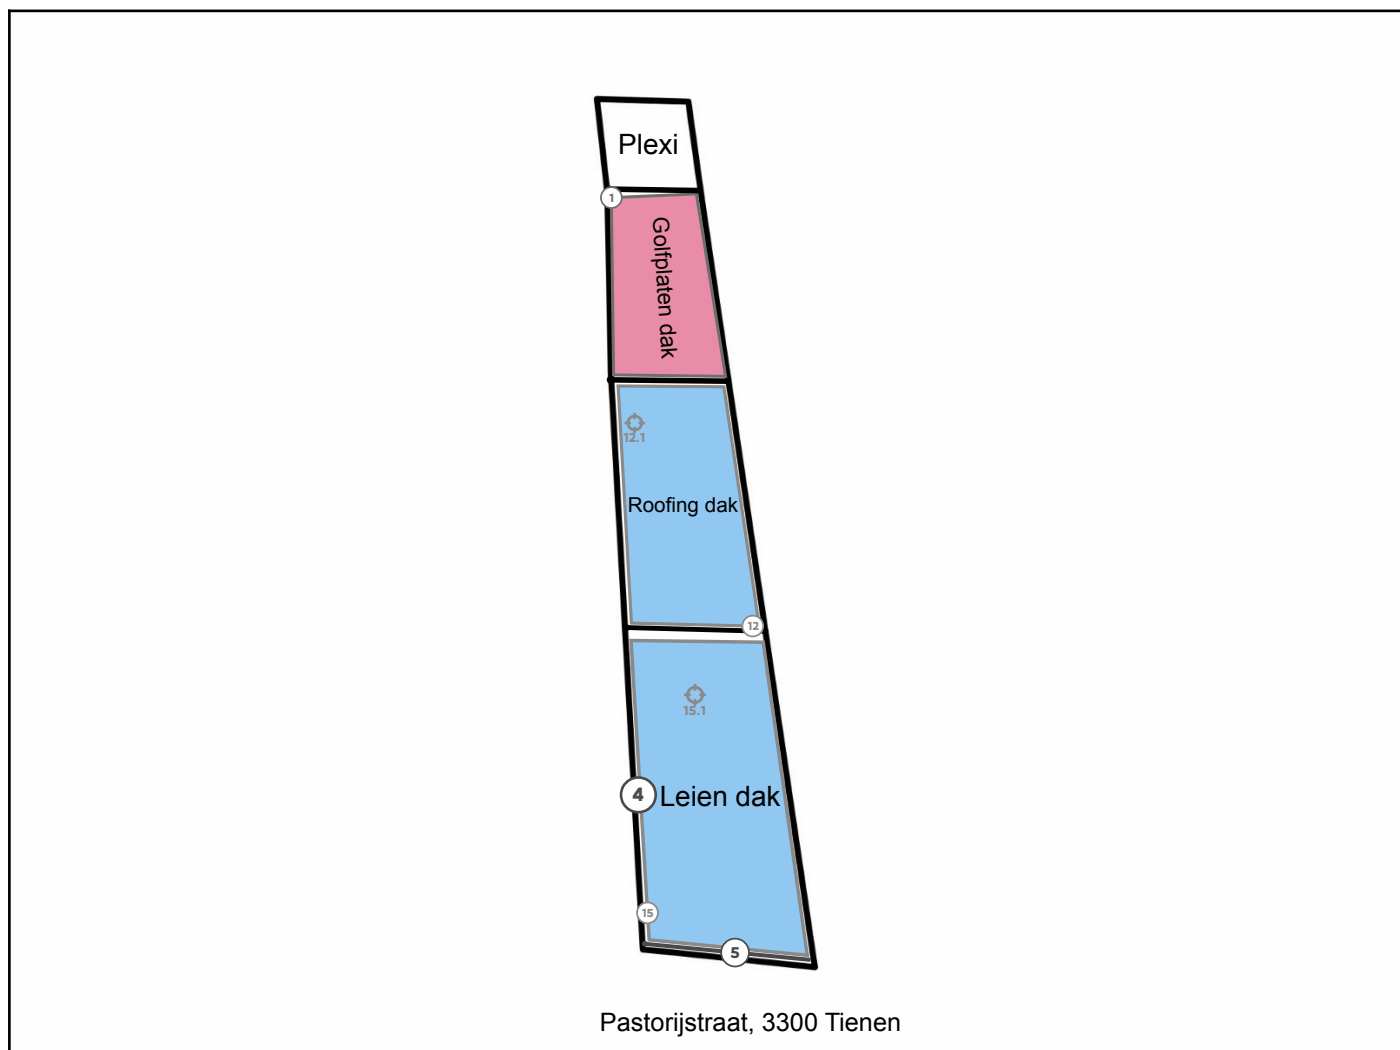
## Plan 1.9: Dakenplan woning

Beschrijving	Type	Actie
1. Golfplaten dak	Asbestmateriaal	Dringend verwijderen
4. Schouw op het dak	Beperking	-
5. Dakgoot vooraan niet zichtbaar (>3,5m)	Beperking	-
12. Roofing plat dak	Geen asbest	-
12.1 Code: 0002	Puntmonster	-
15. Leien dak woning	Geen asbest	-
15.1 Code: 0003	Puntmonster	-

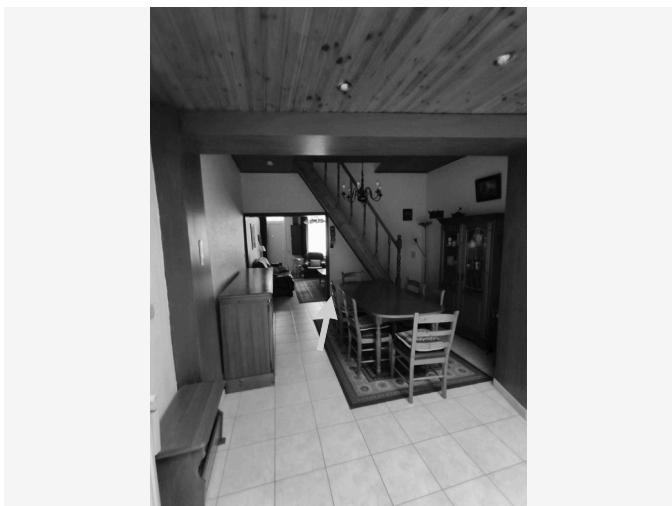
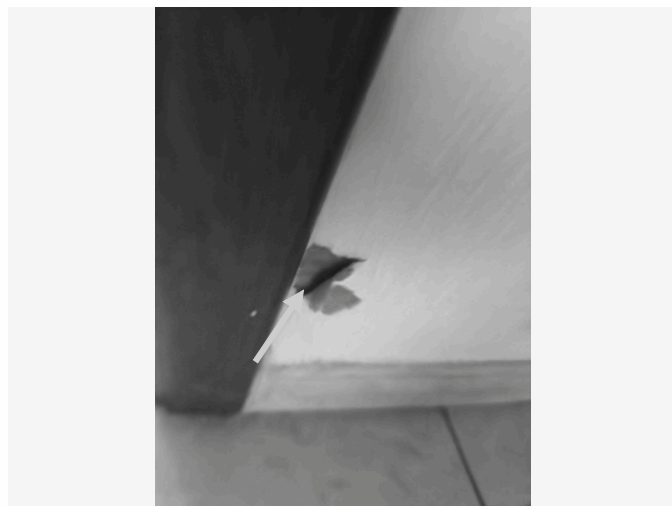
# Fiche 14: Muurpleister

Geen asbest

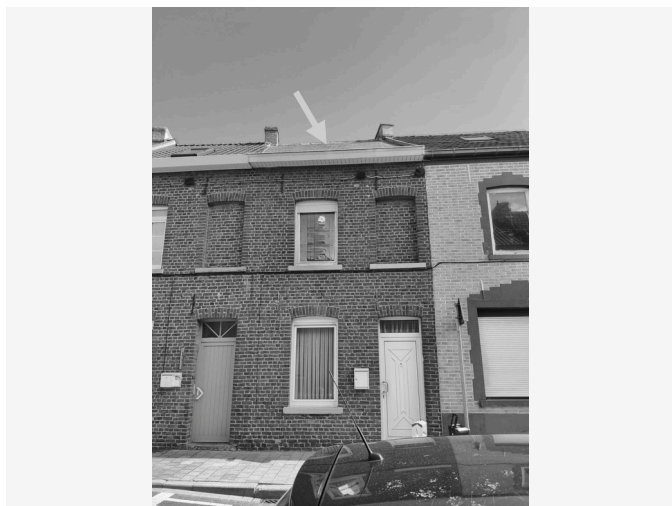
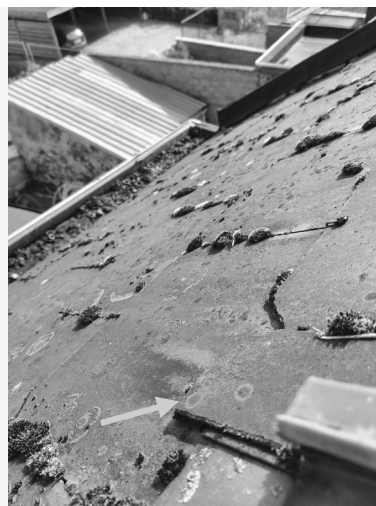
## Fiche 15: Leien dak woning

Geen asbest
