# Asbestinventarisatetest

Klein Broekstraat 10, 3350 Linter

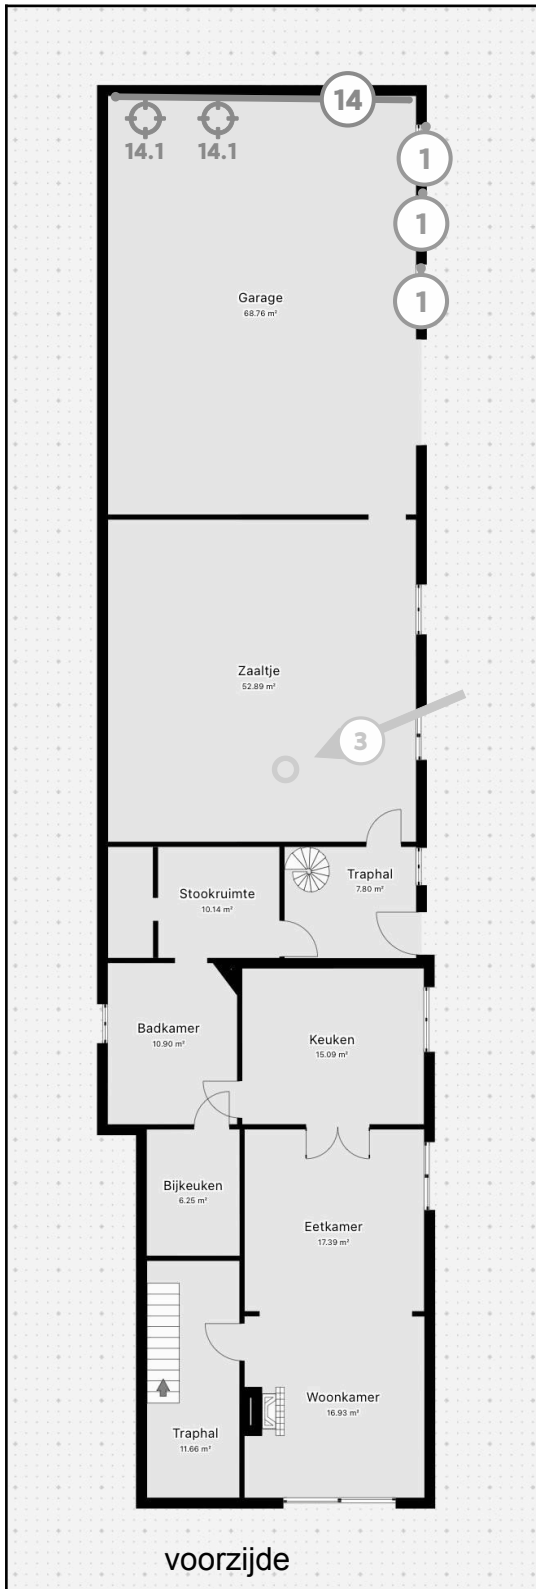
# Plan 1.1: Gelijkvloers

1. Vensterdorpels asbestcement	Asbestmateriaal	Verwijderen
3. Verloren bekistingspaal zaaltje	Asbestmateriaal	Zorgvuldig beheren
14. Cementering muur garage	Geen asbest	-
14.1 Code: 4	Mengmonster	-

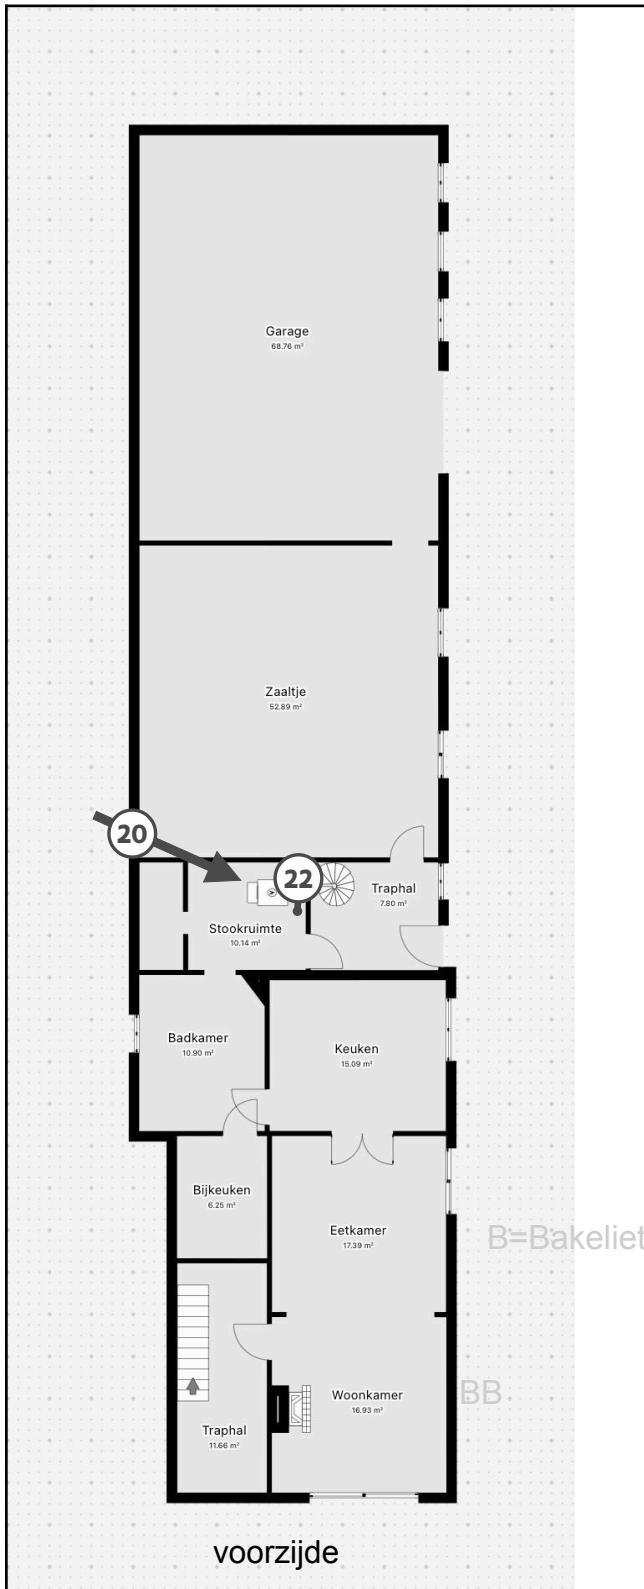
# Plan 1.2: Gelijkvloers

2. Bakeliet toepassing: verdeel dozen	Asbestmateriaal	Zorgvuldig beheren
20. CV Ketel De Dietrich (niet verdacht)	Overige ruimte of materiaal	-
22. Leidingisolatie (niet aanwezig)	Overige ruimte of materiaal	-

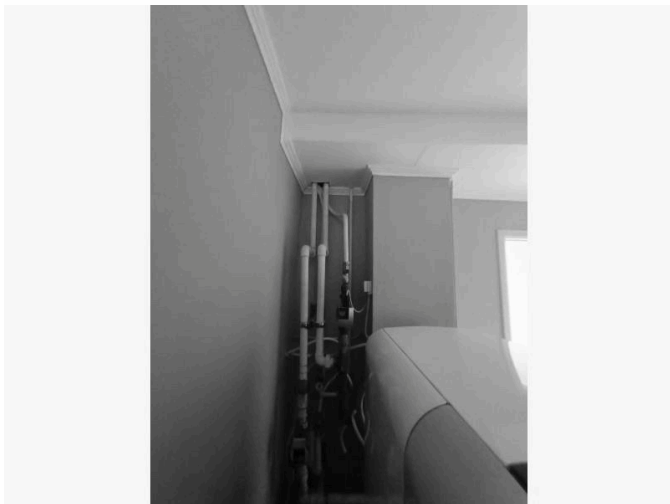
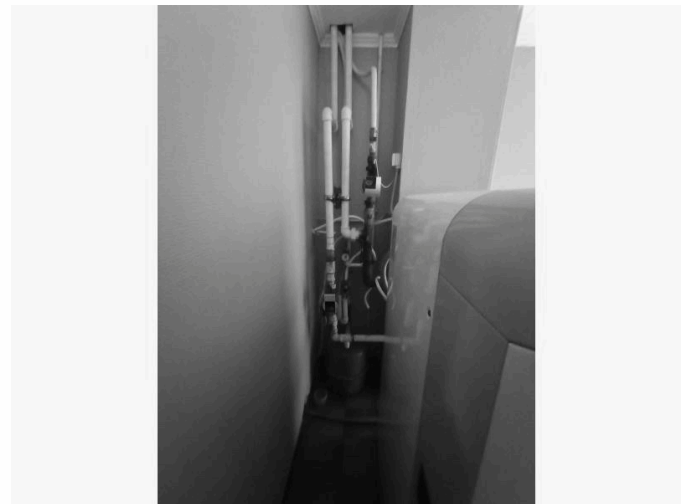
### Fiche 22: Leidingisolatie (niet aanwezig)

Beschrijving	Notitie	Terug te vinden op plannen
Fiche 22: Leidingisolatie (niet aanwezig)	-	Plan 1.2: Gelijkvloers
Fiche 23: liftinfrastructuur (niet aanwezig)	liftinfrastructuur (niet aanwezig) in het inspectie gebied.	-
