Asbestinventarisatetest

Neerlintersesteenweg 136, 3471 Kortenaak

Eindconclusie:

Niet-asbestveilig

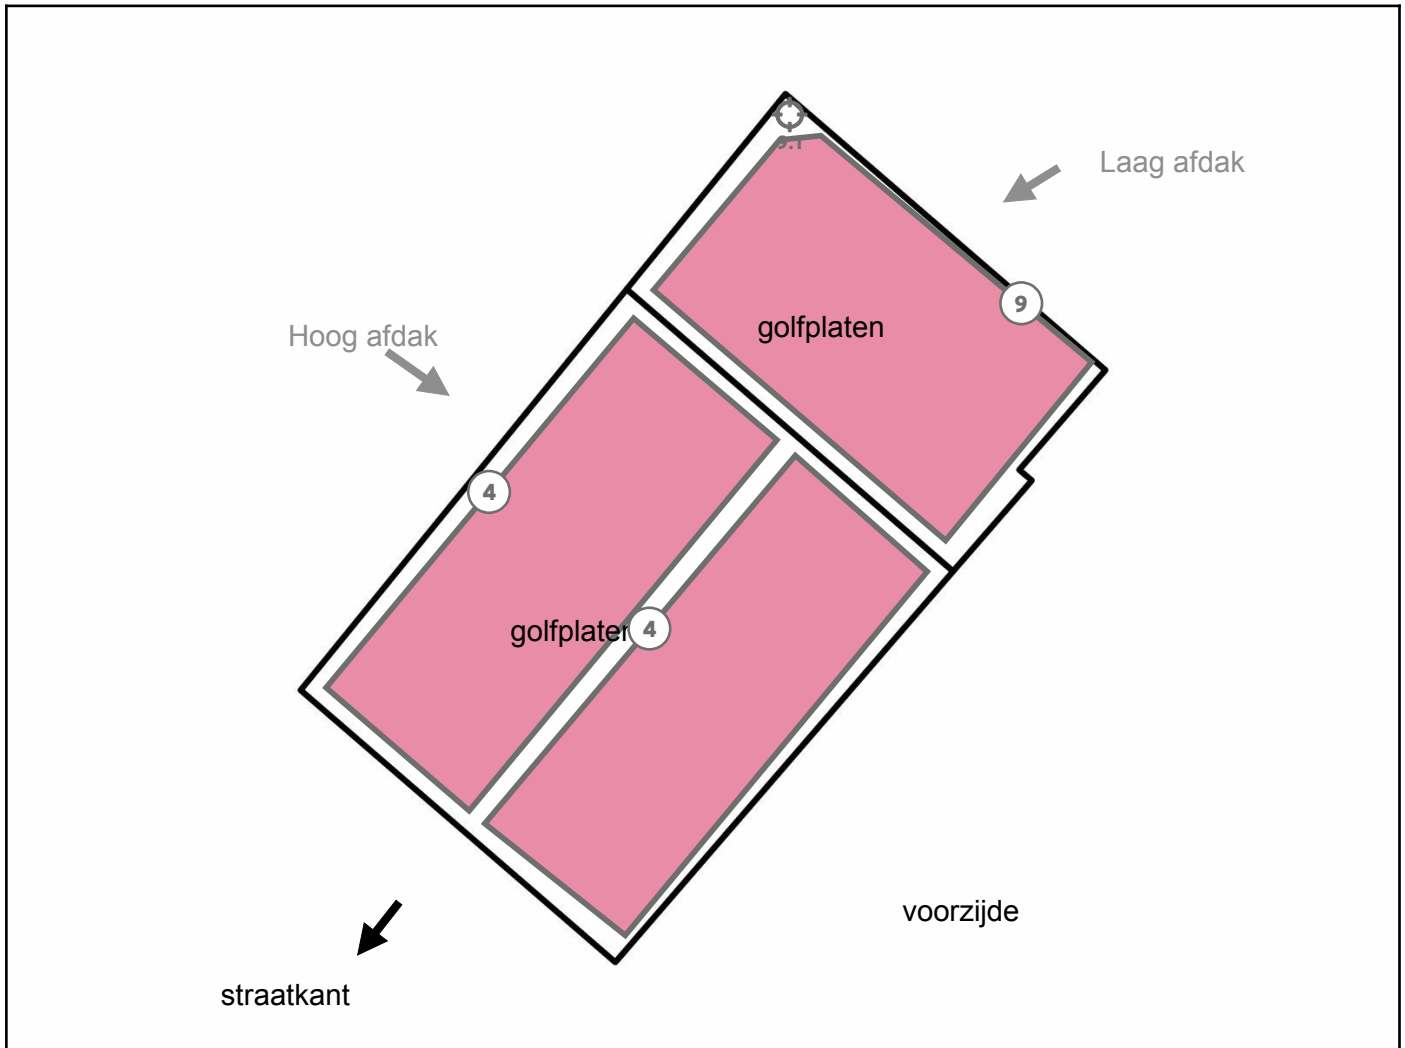
Plan 5.2: Afdak 3 plan

Beschrijving	Type	Actie
4. Golfplaten Afdak 3 (Hoog dak)	Asbestmateriaal	Dringend verwijderen
9. Golfplaten Afdak 3 (Hangaar laag dak)	Asbestmateriaal	Dringend verwijderen
9.1 Code: 26	Puntmonster	-

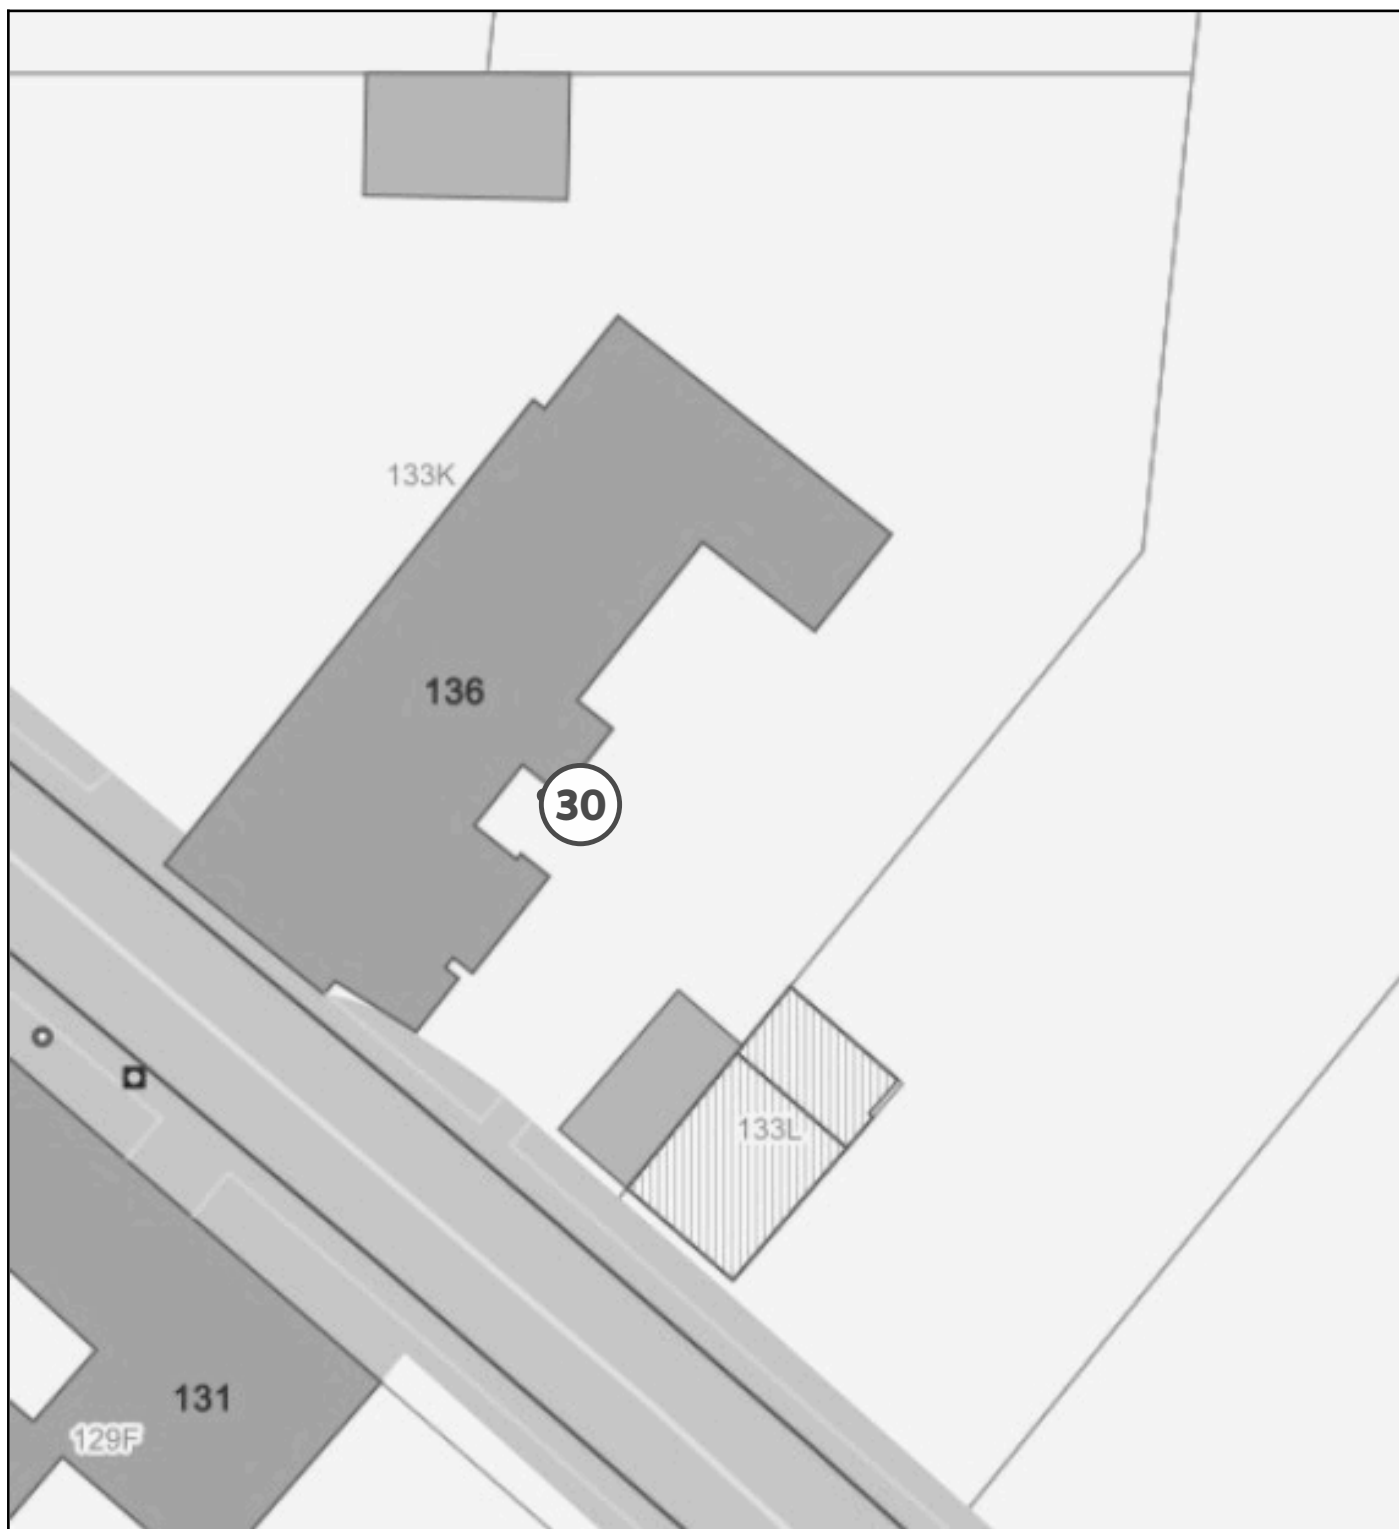
Plan 6.1: Vaststellingen buiten de constructies

30. Afvloeizone buitenberging kiezels naar bodem	Advies	-
--	--------	---

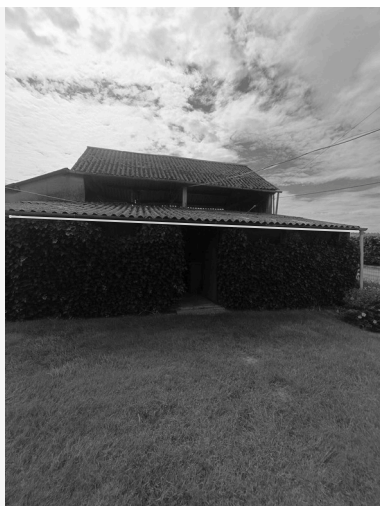
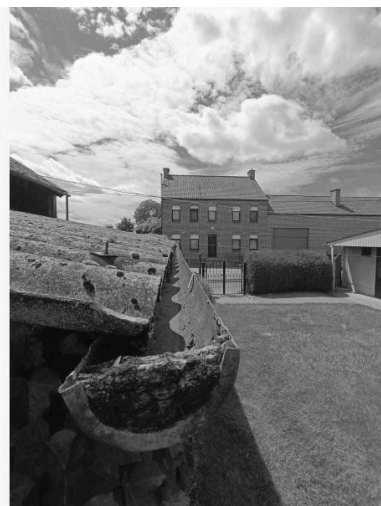
Beschrijving	Slib/sediment kleine stal
Type afvalstof	Betreft resten (contaminatie) van verwerking of beschadiging
Type resten (contaminatie)	<ul style="list-style-type: none">• Stof, deeltjes < 4 mm, flinters, gruis (los, opliggend)
Besmette materialen	<ul style="list-style-type: none">• Geen (er is geen vermenging met ander materiaal)
Bron van de resten	Bron van de resten is niet meer aanwezig
Omgeving	Buiten
Primaire drager	Infrastructuur hemelwater (opvang en afvoer)
Gebondenheid resten	Niet hecht
Hoeveelheid (gewicht - aantal)	<ul style="list-style-type: none">• 0,10 kg - 1 stuk
Totaal gewicht	0,10 kg
Eenvoudig bereikbaar	Ja
Identificatiemethode	De asbestdeskundige beoordeelt het materiaal als asbestverdacht en dus asbesthoudend, en dit zonder monstername.
Opmerking	<p>De vermelde oppervlaktes en volumes betreffen een beredeneerde raming.</p> <p>Er worden geen rechten verleend aan deze oppervlaktes/volumes.</p> <p>Hemelwater dat afspoelt van asbestcement daken of gevels kan asbestdeeltjes bevatten.</p>

Voor verwijdering het slib extra bevochtigen of fixeren om stof te voorkomen , niet breken om stof te beperken .

-u beschikt over een vernevelaar (water) of fixeermiddel om het abestmateriaal te bevochtigen tijdens de volledige duur van de werken

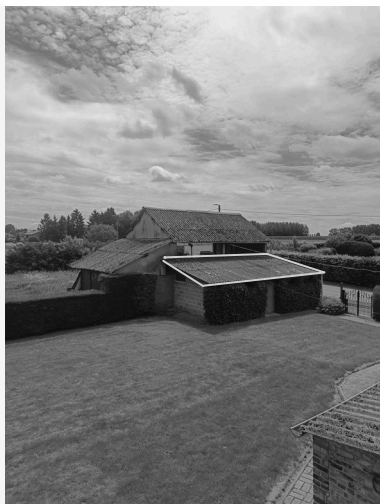
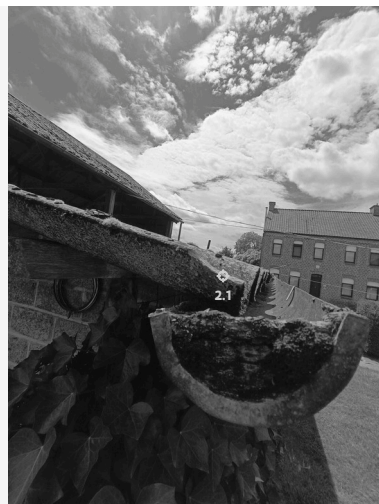
Beschrijving	Golfplaten kleine stal
Omgeving	Buiten
Primaire drager	Schuin dak
Asbestmateriaal	Dak- en gevelbekleding - Golfplaat
Bindmiddel van asbestmateriaal	Cement
Gebondenheid op basis van bindmiddel	Hecht
Hoeveelheid (oppervlakte - aantal)	<ul style="list-style-type: none">• 35,00 m² - 1 stuk
Totale oppervlakte	35,00 m ²
Eenvoudig bereikbaar	Ja
Bevestigingswijze	<ul style="list-style-type: none">• Geschroefd
Identificatiemethode	Een monstername door de asbestdeskundige met laboanalyse door een asbestlabo.
Destructieve handeling voor identificatie	Nee
Opmerking	<p>De vermelde oppervlaktes en volumes betreffen een beredeneerde raming.</p> <p>Er worden geen rechten verleend aan deze oppervlaktes/volumes.</p>

- Eenvoudige handelingen: mag via doe-het-zelf of door werknemer(s) met opleidingsattest eenvoudige handelingen
EH via doe-het zelf Standaard dragen van de nodige wegwerp beschermingsmiddelen FFP 3 masker , handschoenen en tyvec CAT III type 5-6 , afwasbaar schoeisel Indien mogelijk de ondervloer afdekken , golfplaten voorzichtig verwijderen, extra fixeren, niet breken , niet gooien, onmiddellijk dubbel verpakken , luchtdicht afsluiten of voorzichtig in container met asbest bag plaatsen. Voldoende benevelen/bevochtigen tijdens de duur van de werken. Indien golfplaten in slechte staat zijn en kans bestaat op breken : Eenvoudige handeling opgeleid personeel , alle werknemer(s) moeten wel beschikken over een opleidingsattest eenvoudige handelingen 8u Voor hechtgebonden toepassingen: Bij verwijdering door doe-het-zelf moet men dit afval dubbel en luchtdicht verpakt aandienen bij het gemeentelijk recyclagepark. Men raadpleegt best op voorhand de voorwaarden van het recyclagepark. Zie ook link Zie <https://ovam.vlaanderen.be/wie-mag-wat->

Zorg er dan voor dat: -u zich vooraf goed informeert op www.asbestinfo.be -u zich beschermt met een FFP3 mondmasker, wegwerphandschoenen, wegwerpoveral Cat III type 5-6, afspoelbaar schoeisel -er geen minderjarigen of derden aanwezig zijn -u beschikt over PE-folie en zakken om loskomende deeltjes en het afval op te vangen en te verpakken -u beschikt over een vernevelaar (water) of fixeermiddel om het abestmateriaal te bevochtigen tijdens de volledige duur van de werken -u weet hoe u asbestmateriaal veilig kan demonteren zonder stof of breuken -u beschikt over natte doeken om eventuele resten en stof weg te nemen

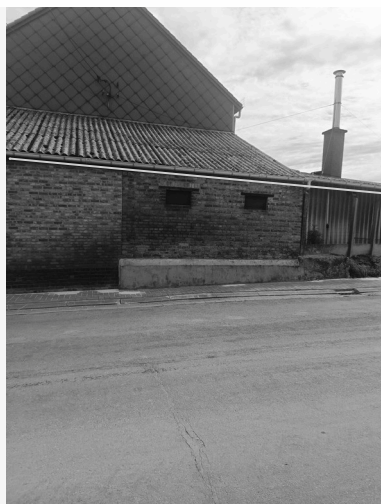
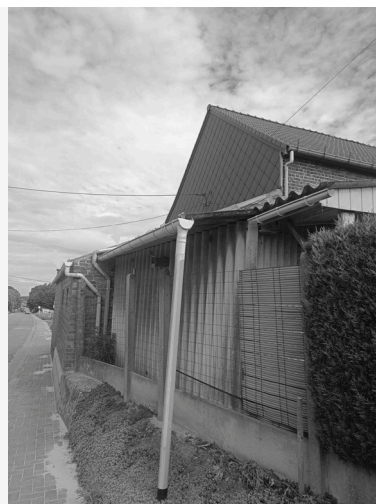
Beschrijving	Slib/sediment Straatkant
Type afvalstof	Betreft resten (contaminatie) van verwerking of beschadiging
Type resten (contaminatie)	<ul style="list-style-type: none">• Stof, deeltjes < 4 mm, flinters, gruis (los, opliggend)
Besmette materialen	<ul style="list-style-type: none">• Geen (er is geen vermenging met ander materiaal)
Bron van de resten	Bron van de resten is niet meer aanwezig
Omgeving	Buiten
Primaire drager	Infrastructuur hemelwater (opvang en afvoer)
Gebondenheid resten	Niet hecht
Hoeveelheid (gewicht - aantal)	<ul style="list-style-type: none">• 0,01 kg - 1 stuk
Totaal gewicht	0,01 kg
Eenvoudig bereikbaar	Ja
Identificatiemethode	De asbestdeskundige beoordeelt het materiaal als asbestverdacht en dus asbesthoudend, en dit zonder monstername.
Opmerking	<p>De vermelde oppervlaktes en volumes betreffen een beredeneerde raming.</p> <p>Er worden geen rechten verleend aan deze oppervlaktes/volumes.</p> <p>Hemelwater dat afspoelt van asbestcement daken of gevels kan asbestdeeltjes bevatten.</p>

Voor verwijdering het slib extra bevochtigen of fixeren om stof te voorkomen , niet breken om stof te beperken .

-u beschikt over een vernevelaar (water) of fixeermiddel om het abestmateriaal te bevochtigen tijdens de volledige duur van de werken

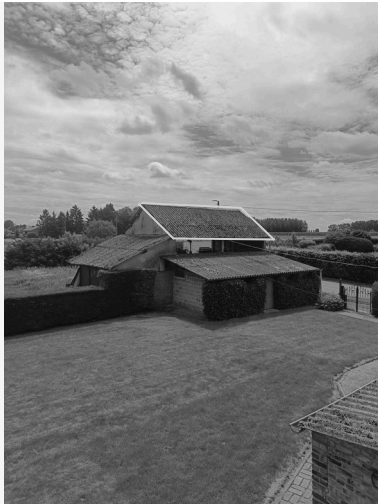
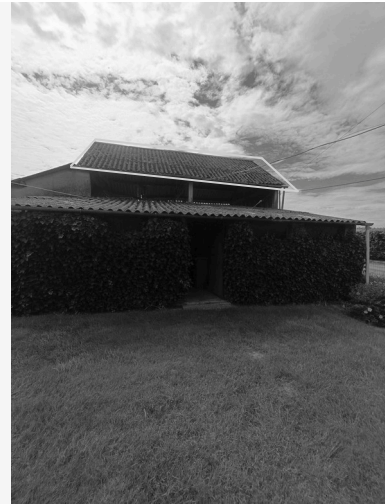
Beschrijving	Asbestcement afval
Type afvalstof	Betreft stock-voorraad of gedemonteerde asbestmaterialen
Aanwezige resten	Geen resten aanwezig
Omgeving	Buiten
Primaire drager	Gedemonteerd of buitengebruik gesteld materiaal
Asbestmaterialen	<ul style="list-style-type: none">• Dak- en gevelbekleding - Golfplaat• Plaat, paneel, tablet - Type Menuiserite
Bindmiddel van asbestmateriaal	Cement
Gebondenheid op basis van bindmiddel	Hecht
Hoeveelheid (gewicht - aantal)	<ul style="list-style-type: none">• 40,00 kg - 1 stuk
Totaal gewicht	40,00 kg
Eenvoudig bereikbaar	Ja
Identificatiemethode	De asbestdeskundige beoordeelt het materiaal als asbestverdacht en dus asbesthoudend, en dit zonder monstername.

- Eenvoudige handelingen: mag via doe-het-zelf of door werknemer(s) met opleidingsattest eenvoudige handelingen
EH via doe-het zelf Standaard dragen van de nodige wegwerp beschermingsmiddelen FFP 3 masker , handschoenen en tyvec CAT III type 5-6 , afwasbaar schoeisel Indien mogelijk de ondervloer afdekken , golfplaten voorzichtig verwijderen, extra fixeren, niet breken , niet gooien, onmiddellijk dubbel verpakken , luchtdicht afsluiten of voorzichtig in container met asbest bag plaatsen. Voldoende benevelen/bevochtigen tijdens de duur van de werken. Indien golfplaten in slechte staat zijn en kans bestaat op breken : Eenvoudige handeling opgeleid personeel , alle werknemer(s) moeten wel beschikken over een opleidingsattest eenvoudige handelingen 8u Voor hechtgebonden toepassingen: Bij verwijdering door doe-het-zelf moet men

Mag en wil uzelf verwijderen: Zorg er dan voor dat: -u zich vooraf goed informeert op www.asbestinfo.be -u zich beschermt met een FFP3 mondmasker, wegwerphandschoenen, wegwerpoveral Cat III type 5-6, afspoelbaar schoeisel -er geen minderjarigen of derden aanwezig zijn -u beschikt over PE-folie en zakken om loskomende deeltjes en het afval op te vangen en te verpakken -u beschikt over een vernevelaar (water) of fixeermiddel om het abestmateriaal te bevochtigen tijdens de volledige duur van de werken -u weet hoe u asbestmateriaal veilig kan demonteren zonder stof of breuken -u beschikt over natte doeken om eventuele resten en stof weg te nemen

Bevochtig indien nodig licht om stofvorming te voorkomen.

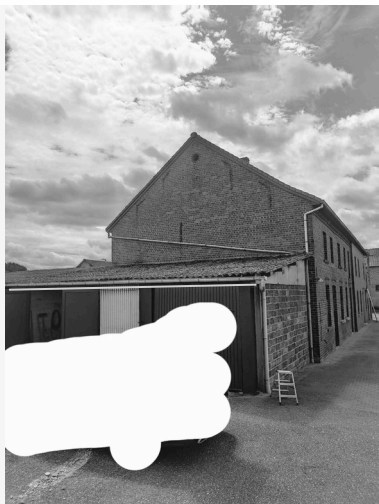
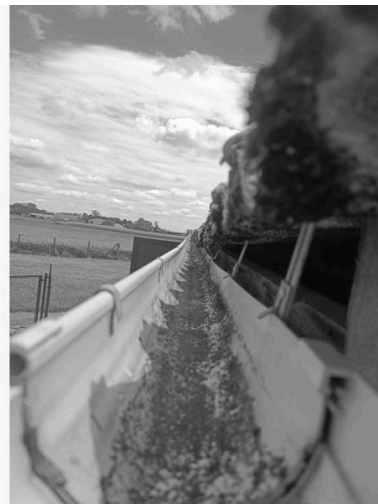
Beschrijving	Slib/sediment afdak 2/garages
Type afvalstof	Betreft resten (contaminatie) van verwerking of beschadiging
Type resten (contaminatie)	<ul style="list-style-type: none">• Stof, deeltjes < 4 mm, flinters, gruis (los, opliggend)
Besmette materialen	<ul style="list-style-type: none">• Geen (er is geen vermenging met ander materiaal)
Bron van de resten	Bron van de resten is niet meer aanwezig
Omgeving	Buiten
Primaire drager	Infrastructuur hemelwater (opvang en afvoer)
Gebondenheid resten	Niet hecht
Hoeveelheid (gewicht - aantal)	<ul style="list-style-type: none">• 0,01 kg - 1 stuk
Totaal gewicht	0,01 kg
Eenvoudig bereikbaar	Ja
Identificatiemethode	De asbestdeskundige beoordeelt het materiaal als asbestverdacht en dus asbesthoudend, en dit zonder monstername.
Opmerking	<p>De vermelde oppervlaktes en volumes betreffen een beredeneerde raming.</p> <p>Er worden geen rechten verleend aan deze oppervlaktes/volumes.</p> <p>Hemelwater dat afspoelt van asbestcement daken of gevels kan asbestdeeltjes bevatten.</p>

Voor verwijdering het slib extra bevochtigen of fixeren om stof te voorkomen , niet breken om stof te beperken .

-u beschikt over een vernevelaar (water) of fixeermiddel om het abestmateriaal te bevochtigen tijdens de volledige duur van de werken

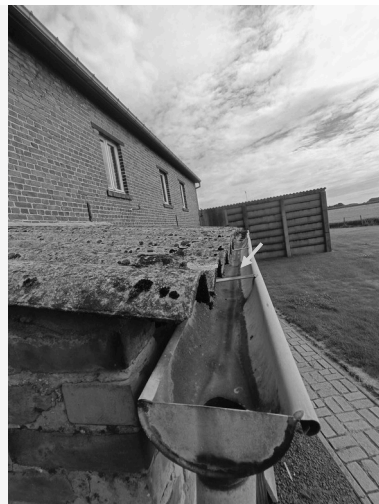
Detailfoto

Het asbestmateriaal valt onder de mijlpaal van 2040.

Technische gegevens

Beschrijving	Slib/sediment buitenberging
Type afvalstof	Betreft resten (contaminatie) van verwerking of beschadiging
Type resten (contaminatie)	<ul style="list-style-type: none"> • Stof, deeltjes < 4 mm, flinters, gruis (los, opliggend)
Besmette materialen	<ul style="list-style-type: none"> • Geen (er is geen vermenging met ander materiaal)
Bron van de resten	Bron van de resten is niet meer aanwezig
Omgeving	Buiten
Primaire drager	Infrastructuur hemelwater (opvang en afvoer)
Gebondenheid resten	Niet hecht
Hoeveelheid (gewicht - aantal)	<ul style="list-style-type: none"> • 0,10 kg - 1 stuk
Totaal gewicht	0,10 kg
Eenvoudig bereikbaar	Ja
Identificatiemethode	De asbestdeskundige beoordeelt het materiaal als asbestverdacht en dus asbesthoudend, en dit zonder monstername.
Opmerking	<p>De vermelde oppervlaktes en volumes betreffen een beredeneerde raming.</p> <p>Er worden geen rechten verleend aan deze oppervlaktes/volumes.</p> <p>Hemelwater dat afspoelt van asbestcement daken of gevels kan asbestdeeltjes bevatten.</p>

Voor verwijdering het slib extra bevochtigen of fixeren om stof te voorkomen , niet breken om stof te beperken .

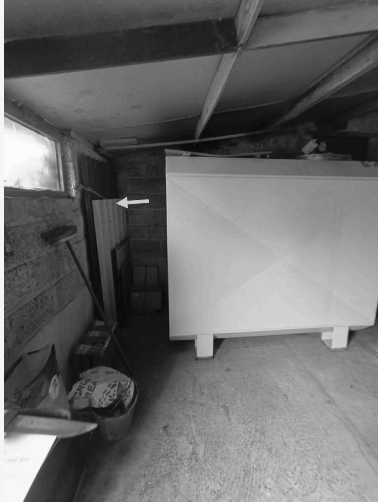
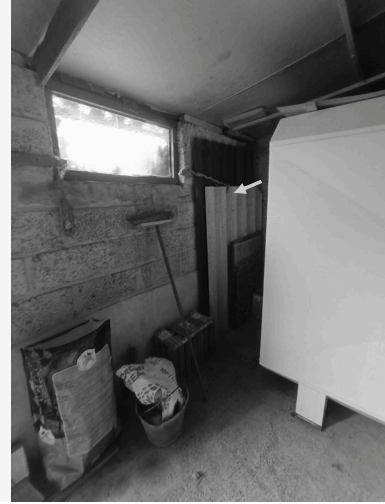
Detailfoto

Technische gegevens

Beschrijving	Asbestcement afval
Type afvalstof	Betreft stock-voorraad of gedemonteerde asbestmaterialen
Aanwezige resten	Geen resten aanwezig
Omgeving	Binnen
Primaire drager	Gedemonteerd of buitengebruik gesteld materiaal
Asbestmaterialen	<ul style="list-style-type: none">• Dak- en gevelbekleding - Golfplaat• Plaat, paneel, tablet - Type Menuiserite
Bindmiddel van asbestmateriaal	Cement
Gebondenheid op basis van bindmiddel	Hecht
Hoeveelheid (gewicht - aantal)	<ul style="list-style-type: none">• 30,00 kg - 1 stuk
Totaal gewicht	30,00 kg
Eenvoudig bereikbaar	Ja
Identificatiemethode	De asbestdeskundige beoordeelt het materiaal als asbestverdacht en dus asbesthoudend, en dit zonder monsternamen.

Bevochtig indien nodig licht om stofvorming te voorkomen.

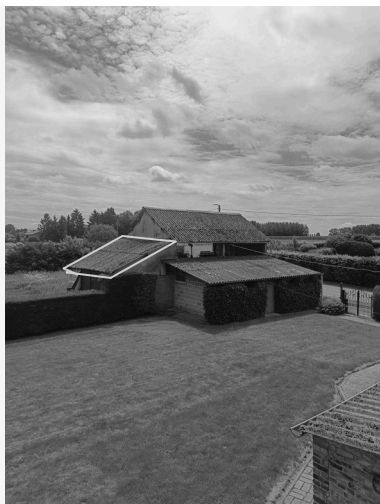
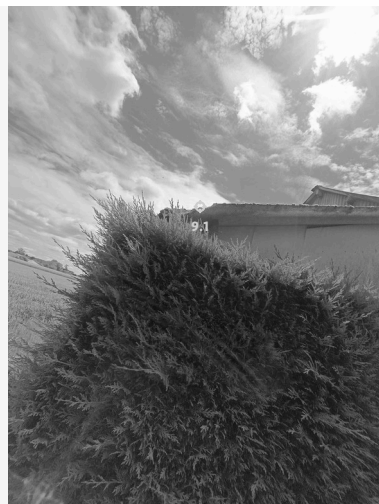
Detailfoto

Technische gegevens

Beschrijving	Golfplaten Afdak 3 (Hangaar laag dak)
Omgeving	Buiten
Primaire drager	Schuin dak
Asbestmateriaal	Dak- en gevelbekleding - Golfplaat
Bindmiddel van asbestmateriaal	Cement
Gebondenheid op basis van bindmiddel	Hecht
Hoeveelheid (oppervlakte - aantal)	<ul style="list-style-type: none">• 25,00 m² - 1 stuk
Totale oppervlakte	25,00 m ²
Eenvoudig bereikbaar	Ja
Bevestigingswijze	<ul style="list-style-type: none">• Geschroefd
Identificatiemethode	Een monstername door de asbestdeskundige met laboanalyse door een asbestlabo.
Destructieve handeling voor identificatie	Nee
Opmerking	<p>De vermelde oppervlaktes en volumes betreffen een beredeneerde raming.</p> <p>Er worden geen rechten verleend aan deze oppervlaktes/volumes.</p>

- Eenvoudige handelingen: mag via doe-het-zelf of door werknemer(s) met opleidingsattest eenvoudige handelingen
EH via doe-het zelf Standaard dragen van de nodige wegwerp beschermingsmiddelen FFP 3 masker , handschoenen en tyvec CAT III type 5-6 , afwasbaar schoeisel Indien mogelijk de ondervloer afdekken , golfplaten voorzichtig verwijderen, extra fixeren, niet breken , niet gooien, onmiddellijk dubbel verpakken , luchtdicht afsluiten of voorzichtig in container met asbest bag plaatsen. Voldoende benevelen/bevochtigen tijdens de duur van de werken. Indien golfplaten in slechte staat zijn en kans bestaat op breken : Eenvoudige handeling opgeleid personeel , alle werknemer(s) moeten wel beschikken over een opleidingsattest eenvoudige handelingen 8u Voor hechtgebonden toepassingen: Bij verwijdering door doe-het-zelf moet men dit afval dubbel en luchtdicht verpakt aandienen bij het gemeentelijk recyclagepark. Men raadpleegt best op voorhand de voorwaarden van het recyclagepark. Zie ook link Zie <https://ovam.vlaanderen.be/wie-mag-wat->

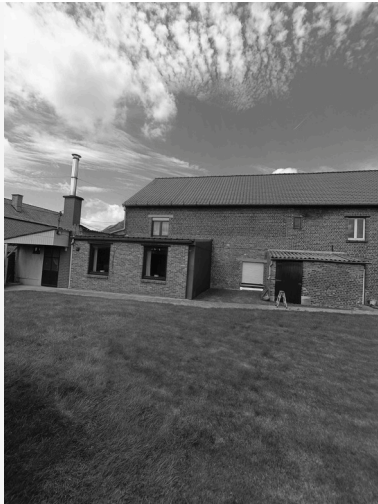
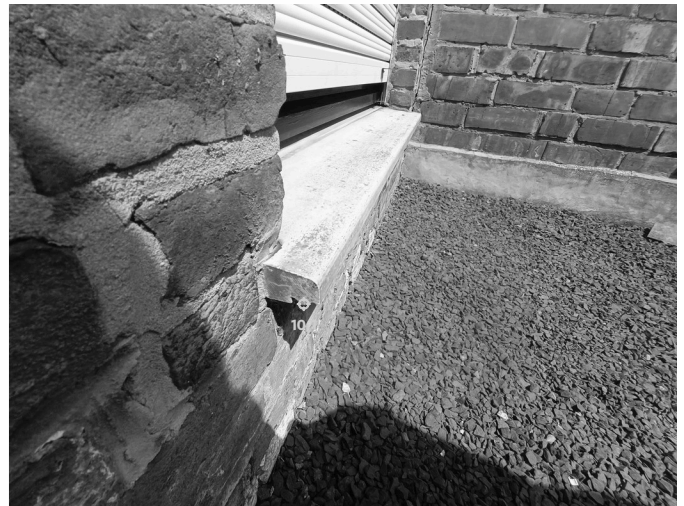
Detailfoto

Technische gegevens

Beschrijving	Vensterdorpel slaapkamer gelijkvloers
Omgeving	Buiten
Primaire drager	Wandopening verticaal (raam, deur, ...)
Asbestmateriaal	Plaat, paneel, tablet - Generiek
Bindmiddel van asbestmateriaal	Cement
Gebondenheid op basis van bindmiddel	Hecht
Hoeveelheid (oppervlakte - dikte - aantal)	<ul style="list-style-type: none">• 0,25 m² - 4,00 cm - 1 stuk
Totaal volume	0,01 m ³
Eenvoudig bereikbaar	Ja
Bevestigingswijze	<ul style="list-style-type: none">• Verlijmd, ingegoten, versmeerd
Identificatiemethode	Een monstername door de asbestdeskundige met laboanalyse door een asbestlabo.
Destructieve handeling voor identificatie	Nee
Opmerking	<p>De vermelde oppervlaktes en volumes betreffen een beredeneerde raming.</p> <p>Er worden geen rechten verleend aan deze oppervlaktes/volumes.</p>

-Extra bevochtigen om stofvorming te voorkomen.

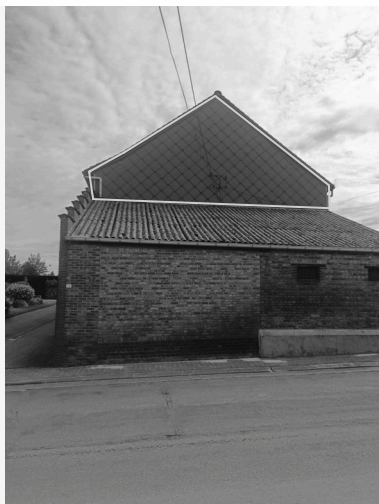
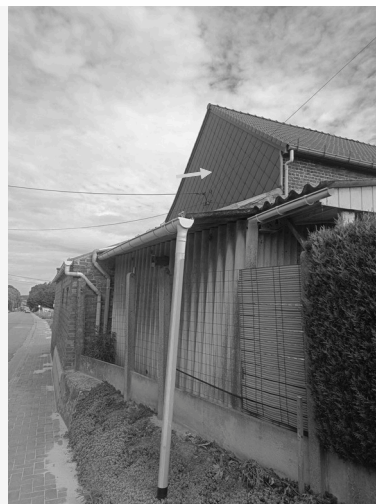
Detailfoto

Technische gegevens

Beschrijving	Gevel leien woning
Omgeving	Buiten
Primaire drager	Wand buitenschil
Asbestmateriaal	Dak- en gevelbekleding - Lei, shingle
Bindmiddel van asbestmateriaal	Cement
Gebondenheid op basis van bindmiddel	Hecht
Hoeveelheid (oppervlakte - aantal)	<ul style="list-style-type: none">• 25,00 m² - 1 stuk
Totale oppervlakte	25,00 m ²
Eenvoudig bereikbaar	Ja
Bevestigingswijze	<ul style="list-style-type: none">• Geklemd• Genageld, geniet
Identificatiemethode	<p>De asbestdeskundige beoordeelt het materiaal als asbestverdacht en dus asbesthoudend, en dit zonder monstername.</p> <p>Motivatie: Er is een onderzoeksbeperking die monstername verhindert; De ruimte of het materiaal bevindt zich hoger dan 3,5 meter vanaf een vaste ondergrond.</p>
Destructieve handeling voor identificatie	Nee
Opmerking	<p>De vermelde oppervlaktes en volumes betreffen een beredeneerde raming.</p> <p>Er worden geen rechten verleend aan deze oppervlaktes/volumes.</p>

- Geen stortkokers gebruiken.
- Onmiddellijk verpakken of voorzichtig in een asbestbag / container voor asbestafval plaatsen.
- Voldoende bevochtigen gedurende de volledige duur van de werkzaamheden.
- Afvoeren naar het gemeentelijk recyclagepark als hechtgebonden asbestafval.

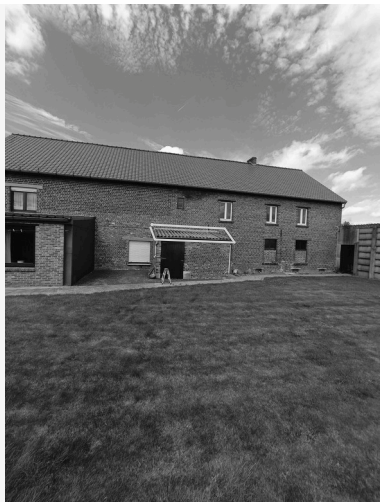
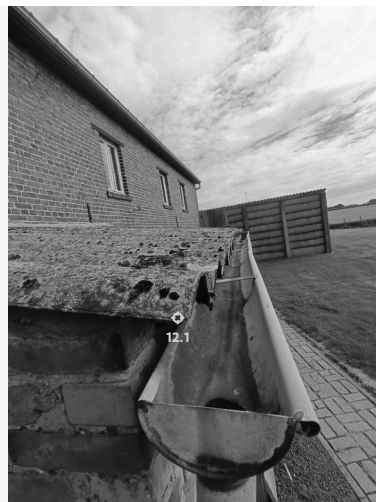
Detailfoto

Technische gegevens

Beschrijving	Golfplaten buitenberging
Omgeving	Buiten
Primaire drager	Schuin dak
Asbestmateriaal	Dak- en gevelbekleding - Golfplaat
Bindmiddel van asbestmateriaal	Cement
Gebondenheid op basis van bindmiddel	Hecht
Hoeveelheid (oppervlakte - aantal)	<ul style="list-style-type: none">• 7,00 m² - 1 stuk
Totale oppervlakte	7,00 m ²
Eenvoudig bereikbaar	Ja
Bevestigingswijze	<ul style="list-style-type: none">• Geschroefd
Identificatiemethode	Een monstername door de asbestdeskundige met laboanalyse door een asbestlabo.
Destructieve handeling voor identificatie	Nee
Opmerking	<p>De vermelde oppervlaktes en volumes betreffen een beredeneerde raming.</p> <p>Er worden geen rechten verleend aan deze oppervlaktes/volumes.</p>

- Eenvoudige handelingen: mag via doe-het-zelf of door werknemer(s) met opleidingsattest eenvoudige handelingen
EH via doe-het zelf Standaard dragen van de nodige wegwerp beschermingsmiddelen FFP 3 masker , handschoenen en tyvec CAT III type 5-6 , afwasbaar schoeisel Indien mogelijk de ondervloer afdekken , golfplaten voorzichtig verwijderen, extra fixeren, niet breken , niet gooien, onmiddellijk dubbel verpakken , luchtdicht afsluiten of voorzichtig in container met asbest bag plaatsen. Voldoende benevelen/bevochtigen tijdens de duur van de werken. Indien golfplaten in slechte staat zijn en kans bestaat op breken : Eenvoudige handeling opgeleid personeel , alle werknemer(s) moeten wel beschikken over een opleidingsattest eenvoudige handelingen 8u Voor hechtgebonden toepassingen: Bij verwijdering door doe-het-zelf moet men dit afval dubbel en luchtdicht verpakt aandienen bij het gemeentelijk recyclagepark. Men raadpleegt best op voorhand de voorwaarden van het recyclagepark. Zie ook link Zie <https://ovam.vlaanderen.be/wie-mag-wat->

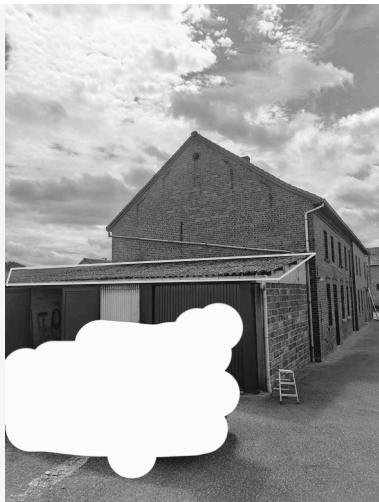
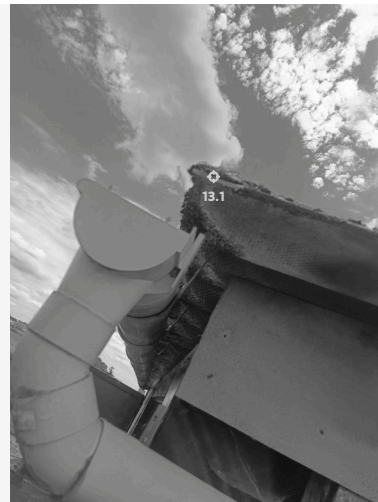
Detailfoto

Technische gegevens

Beschrijving	Golfplaten Afdak 2/garages
Omgeving	Grenst aan binnen- en buitenlucht
Primaire drager	Schuin dak
Asbestmateriaal	Dak- en gevelbekleding - Golfplaat
Bindmiddel van asbestmateriaal	Cement
Gebondenheid op basis van bindmiddel	Hecht
Hoeveelheid (oppervlakte - aantal)	<ul style="list-style-type: none">• 90,00 m² - 1 stuk
Totale oppervlakte	90,00 m ²
Eenvoudig bereikbaar	Ja
Bevestigingswijze	<ul style="list-style-type: none">• Geschroefd
Identificatiemethode	Een monstername door de asbestdeskundige met laboanalyse door een asbestlabo.
Destructieve handeling voor identificatie	Nee
Opmerking	<p>De vermelde oppervlaktes en volumes betreffen een beredeneerde raming.</p> <p>Er worden geen rechten verleend aan deze oppervlaktes/volumes.</p>

- Eenvoudige handelingen: mag via doe-het-zelf of door werknemer(s) met opleidingsattest eenvoudige handelingen
EH via doe-het zelf Standaard dragen van de nodige wegwerp beschermingsmiddelen FFP 3 masker , handschoenen en tyvec CAT III type 5-6 , afwasbaar schoeisel Indien mogelijk de ondervloer afdekken , golfplaten voorzichtig verwijderen, extra fixeren, niet breken , niet gooien, onmiddellijk dubbel verpakken , luchtdicht afsluiten of voorzichtig in container met asbest bag plaatsen. Voldoende benevelen/bevochtigen tijdens de duur van de werken. Indien golfplaten in slechte staat zijn en kans bestaat op breken : Eenvoudige handeling opgeleid personeel , alle werknemer(s) moeten wel beschikken over een opleidingsattest eenvoudige handelingen 8u Voor hechtgebonden toepassingen: Bij verwijdering door doe-het-zelf moet men dit afval dubbel en luchtdicht verpakt aandienen bij het gemeentelijk recyclagepark. Men raadpleegt best op voorhand de voorwaarden van het recyclagepark. Zie ook link Zie <https://ovam.vlaanderen.be/wie-mag-wat->

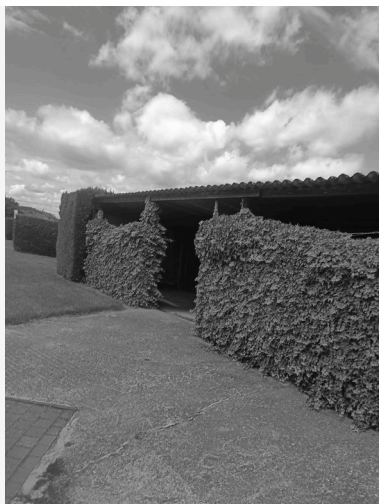
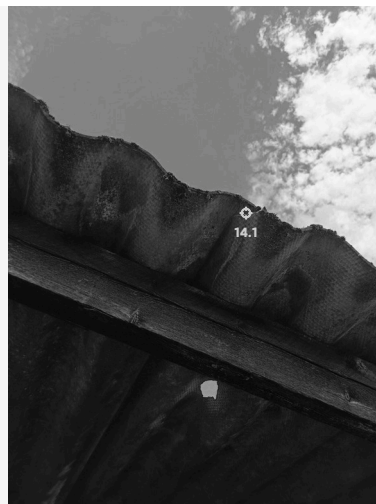
Detailfoto

Technische gegevens

Beschrijving	Golfplaten Afdak 1
Omgeving	Buiten
Primaire drager	Schuin dak
Asbestmateriaal	Dak- en gevelbekleding - Golfplaat
Bindmiddel van asbestmateriaal	Cement
Gebondenheid op basis van bindmiddel	Hecht
Hoeveelheid (oppervlakte - aantal)	<ul style="list-style-type: none">• 50,00 m² - 1 stuk
Totale oppervlakte	50,00 m ²
Eenvoudig bereikbaar	Ja
Bevestigingswijze	<ul style="list-style-type: none">• Geschroefd
Identificatiemethode	Een monstername door de asbestdeskundige met laboanalyse door een asbestlabo.
Destructieve handeling voor identificatie	Nee
Opmerking	<p>De vermelde oppervlaktes en volumes betreffen een beredeneerde raming.</p> <p>Er worden geen rechten verleend aan deze oppervlaktes/volumes.</p>

- Eenvoudige handelingen: mag via doe-het-zelf of door werknemer(s) met opleidingsattest eenvoudige handelingen
EH via doe-het zelf Standaard dragen van de nodige wegwerp beschermingsmiddelen FFP 3 masker , handschoenen en tyvec CAT III type 5-6 , afwasbaar schoeisel Indien mogelijk de ondervloer afdekken , golfplaten voorzichtig verwijderen, extra fixeren, niet breken , niet gooien, onmiddellijk dubbel verpakken , luchtdicht afsluiten of voorzichtig in container met asbest bag plaatsen. Voldoende benevelen/bevochtigen tijdens de duur van de werken. Indien golfplaten in slechte staat zijn en kans bestaat op breken : Eenvoudige handeling opgeleid personeel , alle werknemer(s) moeten wel beschikken over een opleidingsattest eenvoudige handelingen 8u Voor hechtgebonden toepassingen: Bij verwijdering door doe-het-zelf moet men dit afval dubbel en luchtdicht verpakt aandienen bij het gemeentelijk recyclagepark. Men raadpleegt best op voorhand de voorwaarden van het recyclagepark. Zie ook link Zie <https://ovam.vlaanderen.be/wie-mag-wat->

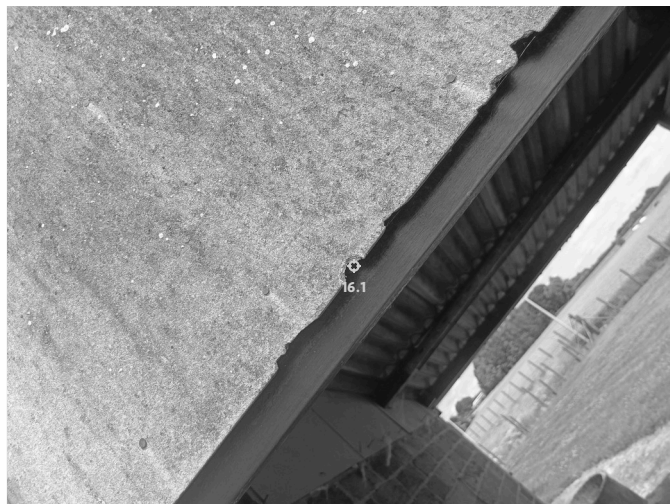
Detailfoto

Technische gegevens

Beschrijving	Gevelbekleding cementplaat
Omgeving	Buiten
Primaire drager	Wand vrijstaand (scheidingsmuur, ...)
Asbestmateriaal	Plaat, paneel, tablet - Type Menuiserie
Bindmiddel van asbestmateriaal	Cement
Gebondenheid op basis van bindmiddel	Hecht
Hoeveelheid (oppervlakte - dikte - aantal)	<ul style="list-style-type: none">• 70,00 m² - 0,40 cm - 1 stuk
Totaal volume	0,28 m ³
Eenvoudig bereikbaar	Ja
Bevestigingswijze	<ul style="list-style-type: none">• Geschroefd
Identificatiemethode	Een monstername door de asbestdeskundige met laboanalyse door een asbestlabo.
Destructieve handeling voor identificatie	Nee
Opmerking	<p>De vermelde lengtes, omtrekken en diktes betreffen een beredeneerde raming.</p> <p>Er worden geen rechten verleend aan deze lengtes, omtrekken en diktes .</p>

-Extra bevochtigen om stofvorming te voorkomen.

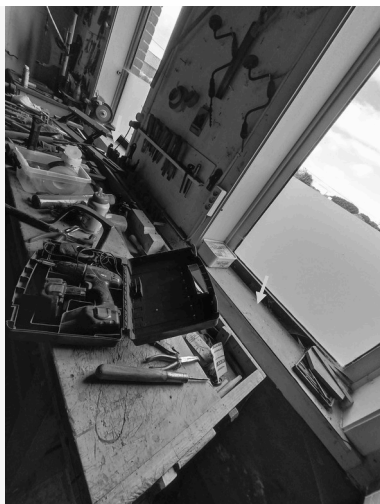
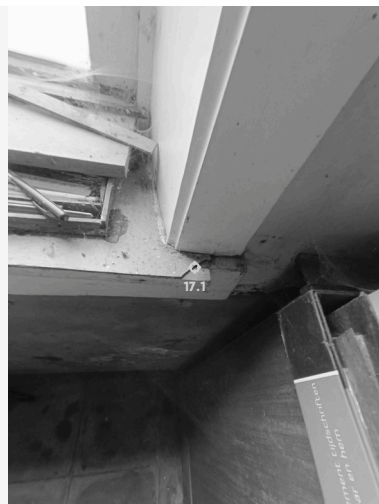
Detailfoto

Technische gegevens

Beschrijving	Venstertabletten stal
Omgeving	Binnen
Primaire drager	Wand vrijstaand (scheidingsmuur, ...)
Asbestmateriaal	Plaat, paneel, tablet - Type Menuiserite
Bindmiddel van asbestmateriaal	Cement
Gebondenheid op basis van bindmiddel	Hecht
Hoeveelheid (oppervlakte - dikte - aantal)	<ul style="list-style-type: none">• 0,50 m² - 0,40 cm - 1 stuk
Totaal volume	0,002 m ³
Eenvoudig bereikbaar	Ja
Bevestigingswijze	<ul style="list-style-type: none">• Geschroefd
Identificatiemethode	Een monstername door de asbestdeskundige met laboanalyse door een asbestlabo.
Destructieve handeling voor identificatie	Nee
Opmerking	<p>De vermelde lengtes, omtrekken en diktes betreffen een beredeneerde raming.</p> <p>Er worden geen rechten verleend aan deze lengtes, omtrekken en diktes .</p>

-Extra bevochtigen om stofvorming te voorkomen.

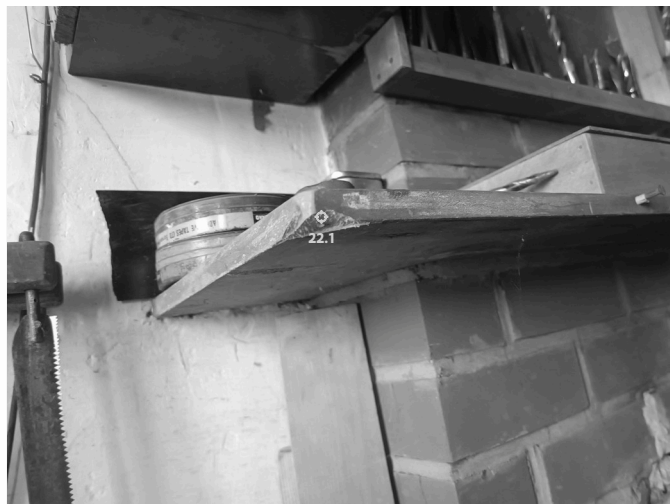
Detailfoto

Beschrijving	Tablet schouw stal
Omgeving	Binnen
Primaire drager	Wandopening verticaal (raam, deur, ...)
Asbestmateriaal	Plaat, paneel, tablet - Generiek
Bindmiddel van asbestmateriaal	Cement
Gebondenheid op basis van bindmiddel	Hecht
Hoeveelheid (oppervlakte - dikte - aantal)	<ul style="list-style-type: none">• 0,25 m² - 2,00 cm - 1 stuk
Totaal volume	0,005 m ³
Eenvoudig bereikbaar	Ja
Bevestigingswijze	<ul style="list-style-type: none">• Verlijmd, ingegoten, versmeerd
Identificatiemethode	Een monstername door de asbestdeskundige met laboanalyse door een asbestlabo.
Destructieve handeling voor identificatie	Nee
Opmerking	<p>De vermelde oppervlaktes en volumes betreffen een beredeneerde raming.</p> <p>Er worden geen rechten verleend aan deze oppervlaktes/volumes.</p>

-Extra bevochtigen om stofvorming te voorkomen.

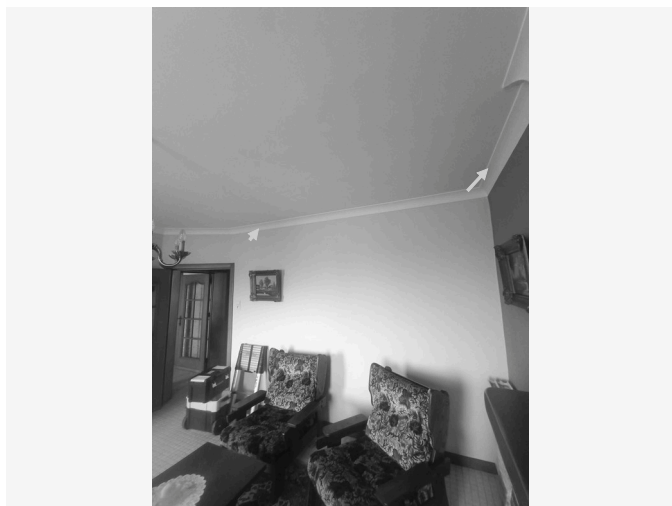
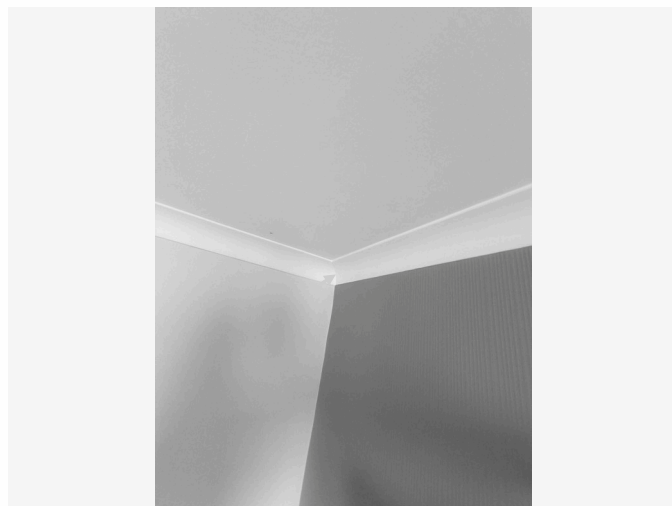
Informatie over een niet-asbestverdacht materiaal

Basis voor advies	De asbestdeskundige beoordeelt het materiaal als niet-asbestverdacht.
--------------------------	---

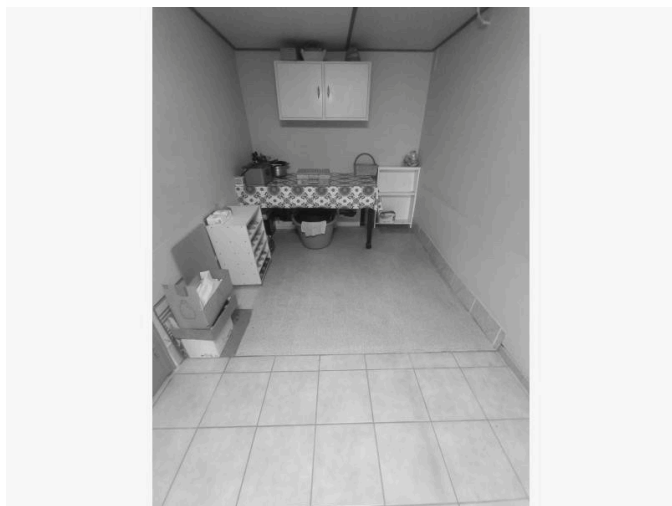
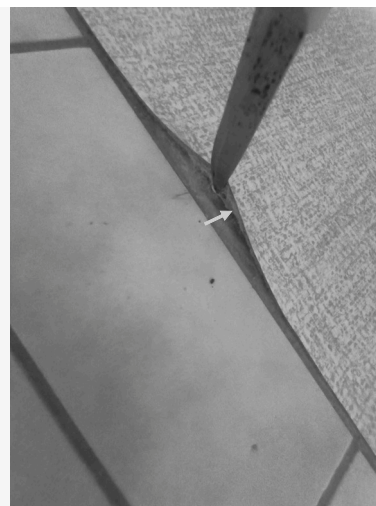
Informatie over een niet-asbestverdacht materiaal

Basis voor advies	De asbestdeskundige beoordeelt het materiaal als niet-asbestverdacht.
--------------------------	---

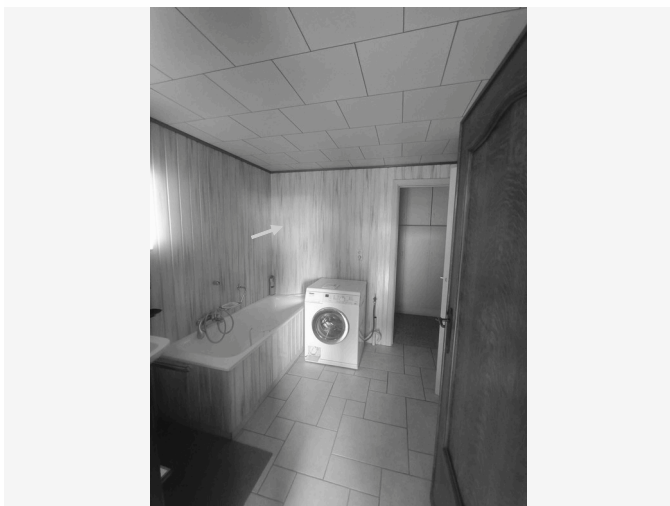
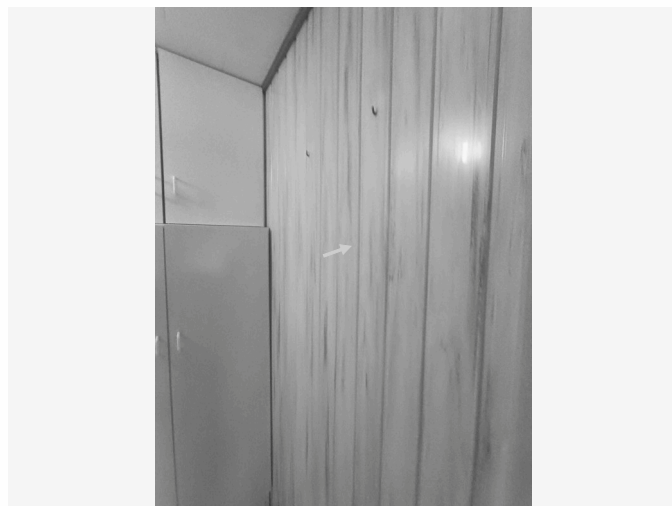
Informatie over een materiaal dat de asbestdeskundige niet kan waarnemen of vaststellen

Basis voor advies	Beoordeling op basis van expertise, zonder een vaststelling door de asbestdeskundige.
--------------------------	---

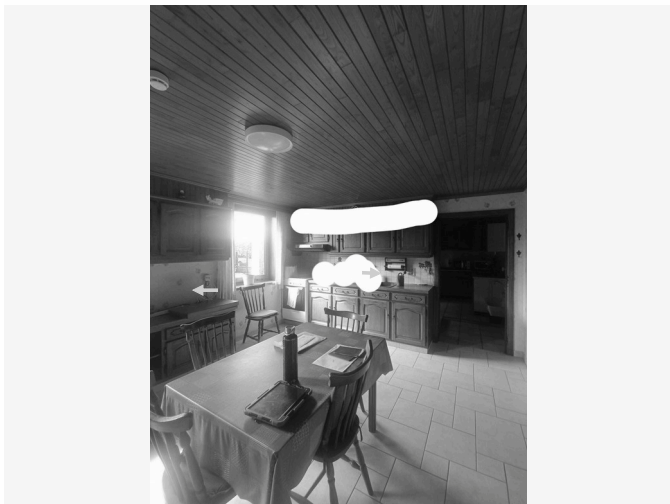
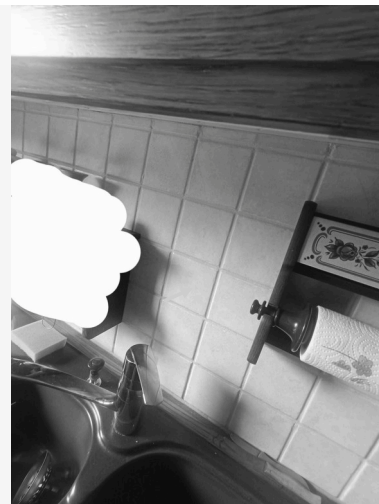
Informatie over een materiaal dat de asbestdeskundige niet kan waarnemen of vaststellen

Basis voor advies	Beoordeling op basis van expertise, zonder een vaststelling door de asbestdeskundige.
--------------------------	---

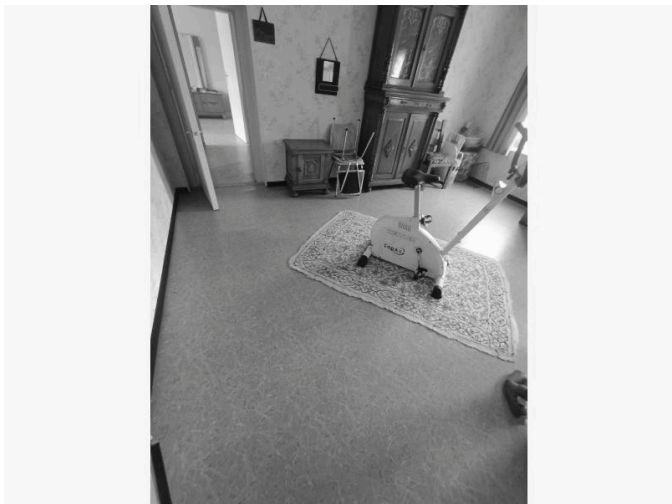
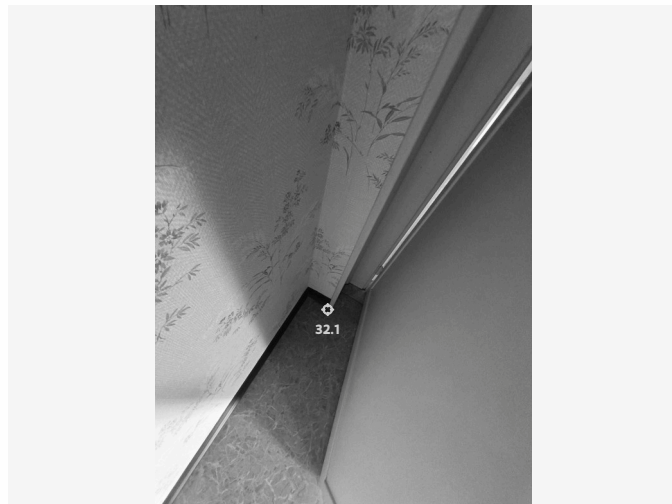
Fiche 32: Vinylvloer Slaapkamer 1

Geen asbest

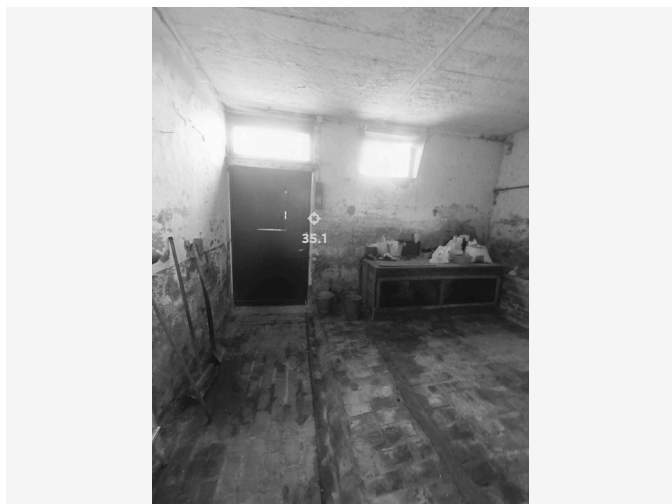
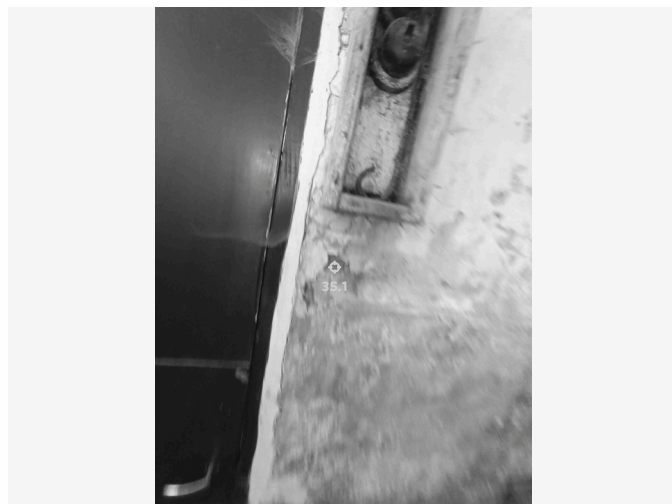
Fiche 35: Cementering grote stal

Geen asbest

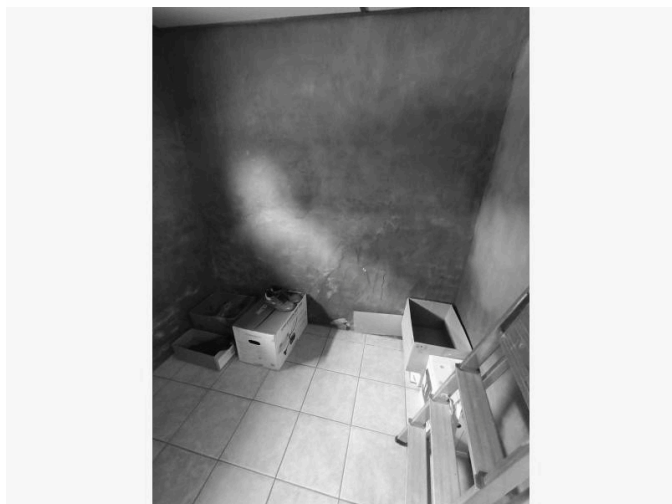
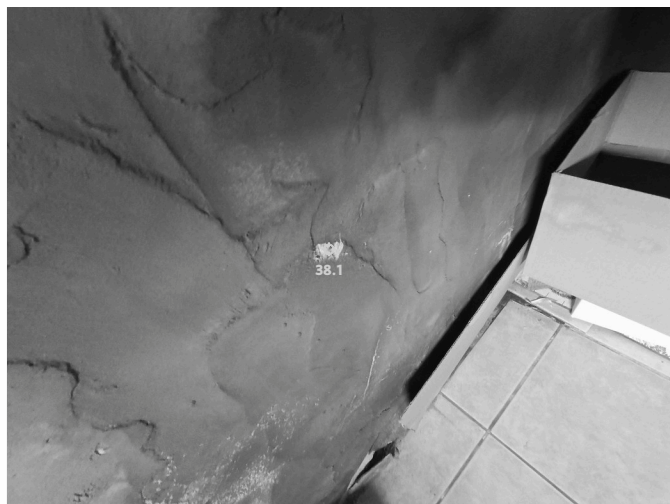
Fiche 38: Cementering berging

Geen asbest

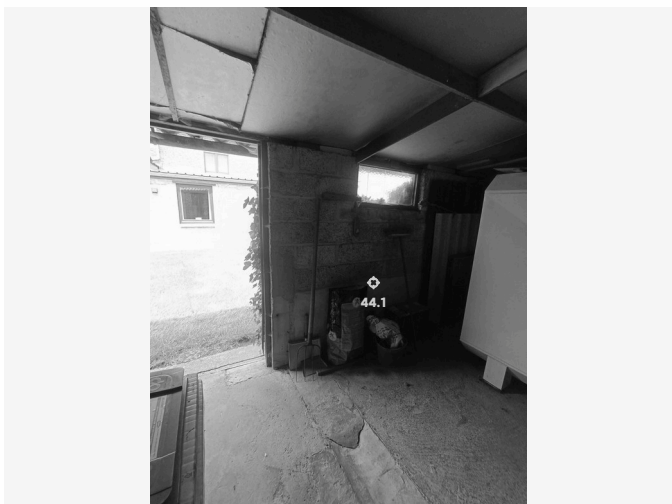
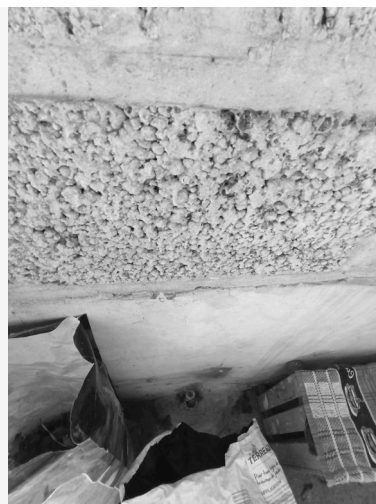
Fiche 44: Cementering kleine stal

Geen asbest

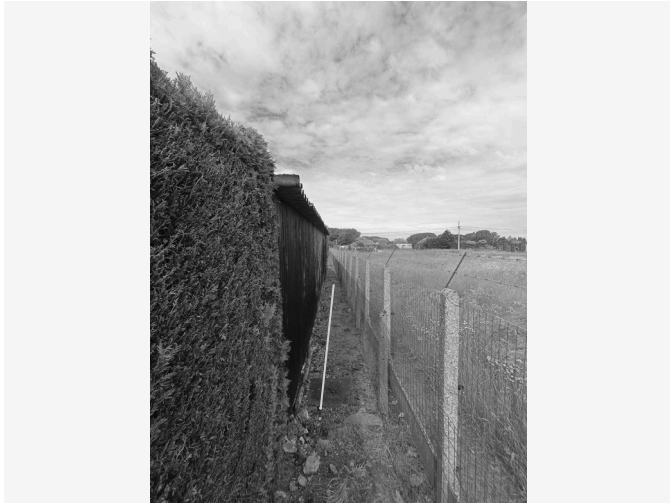
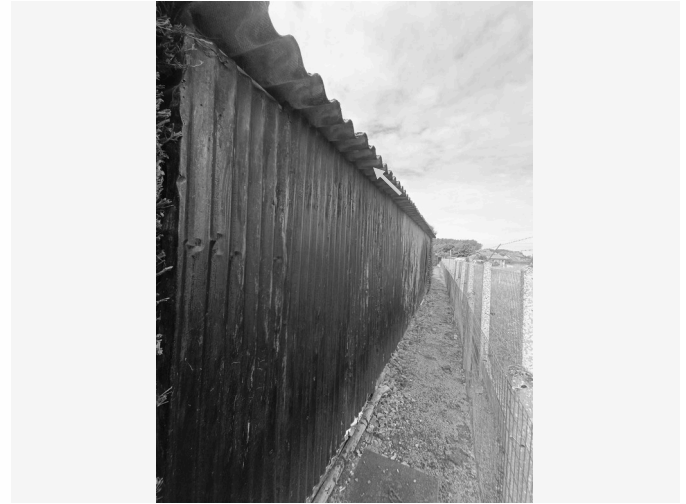
Afdruipzone/afvloeizone

Beschrijving	Afdruipzone Afdak 1
Bron van de asbestdeeltjes	Bron is nog aanwezig
Type	Afdruipzone dak
Afmetingen (lengte - breedte - diepte)	<ul style="list-style-type: none">• 15,00 m - 0,20 m - 0,30 m
Geraamd volume	0,90 m ³
Opmerking	<p>De vermelde oppervlaktes en volumes betreffen een bereedeneerde raming.</p> <p>Er worden geen rechten verleend aan deze oppervlaktes/volumes.</p>

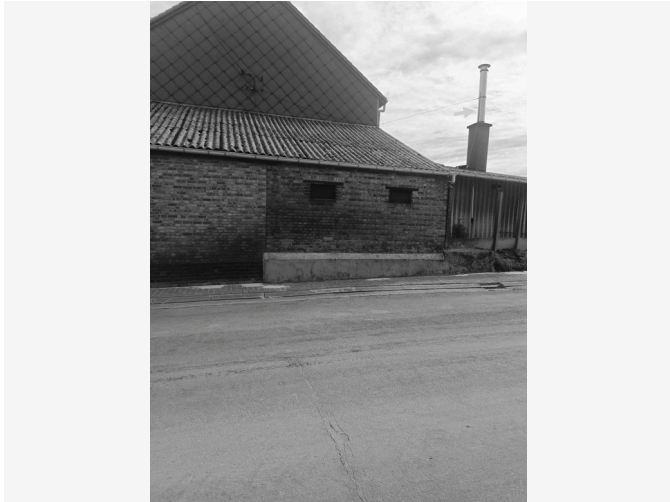
Fiche 50: Schouwbuis (niet verdacht.)

Fiche 50: Schouwbus (niet verdacht.)	<p>De schouwbus werd gecontroleerd. deze bestaat uit inox en bevat geen asbest verdachte materialen.</p>	<p>Plan 1.14: Woning plan</p>
Fiche 51: Leidingisolatie: niet verdacht	<p>De thermische isolatie is visueel als niet-asbestverdacht beoordeeld.</p>	<p>Plan 1.6: Gelijkvloers woning</p> <p>Plan 1.10: Verdieping 1 woning</p>
