Asbestinventarisatetest

Neerlintersesteenweg 136, 3471 Kortenaak

Eindconclusie:

Niet-asbestveilig

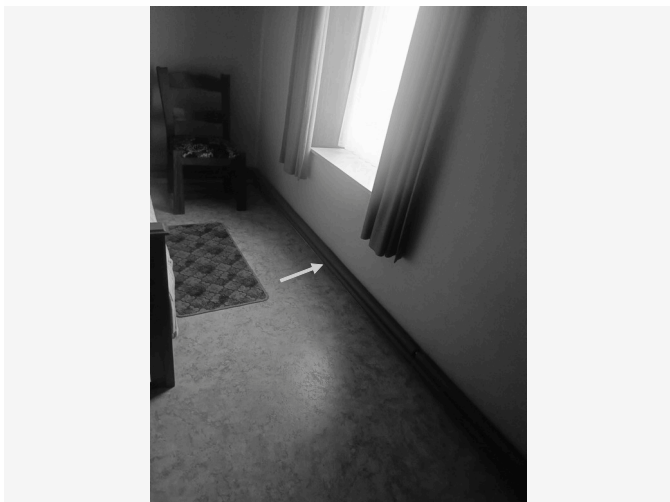
Situeringfoto

Fiche 51: Leidingisolatie: niet verdacht
