# Asbestinventarisatetest

Oude Leuvensestraat 47, 3300 Tienen  
Gemeenschappelijke delen

**Niet-asbestveilig**

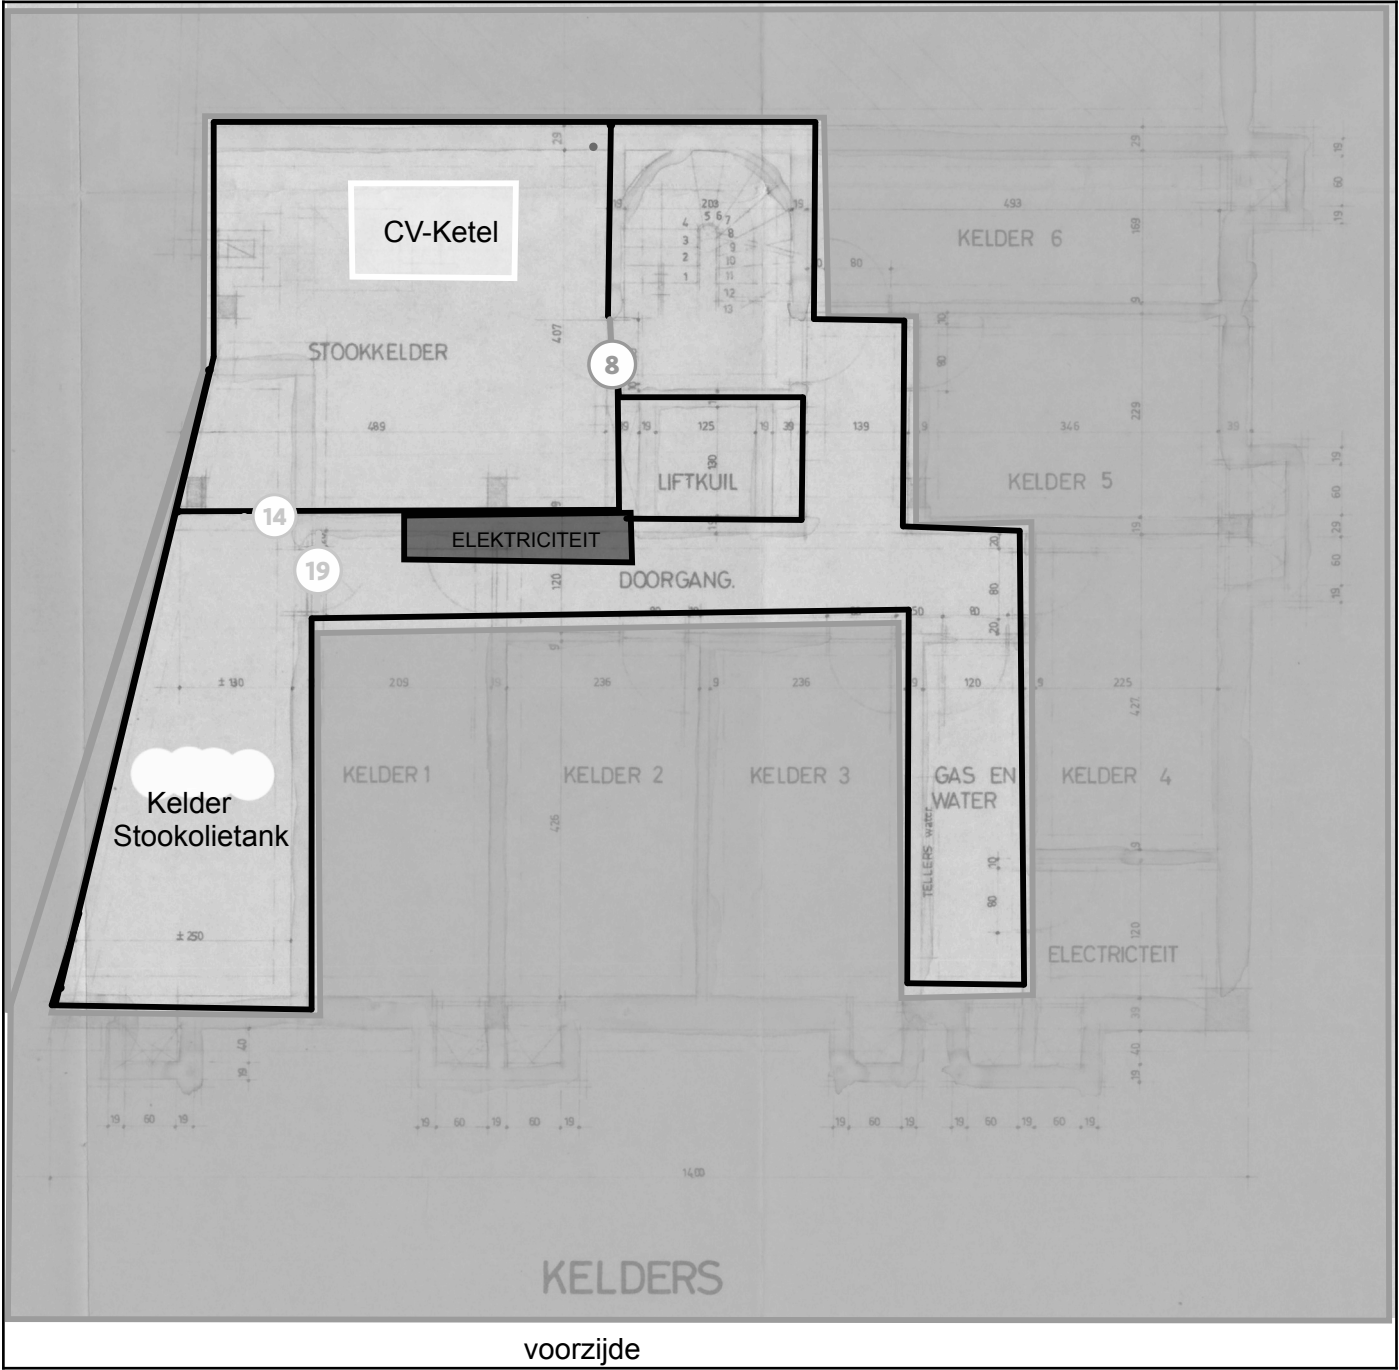
# Plan 1.3: Kelder

| Beschrijving | Type | Actie |
|---|---|---|
| 19. Deurdorpels binnenzijde (Zwarte Masal) | Asbestmateriaal | Zorgvuldig beheren |

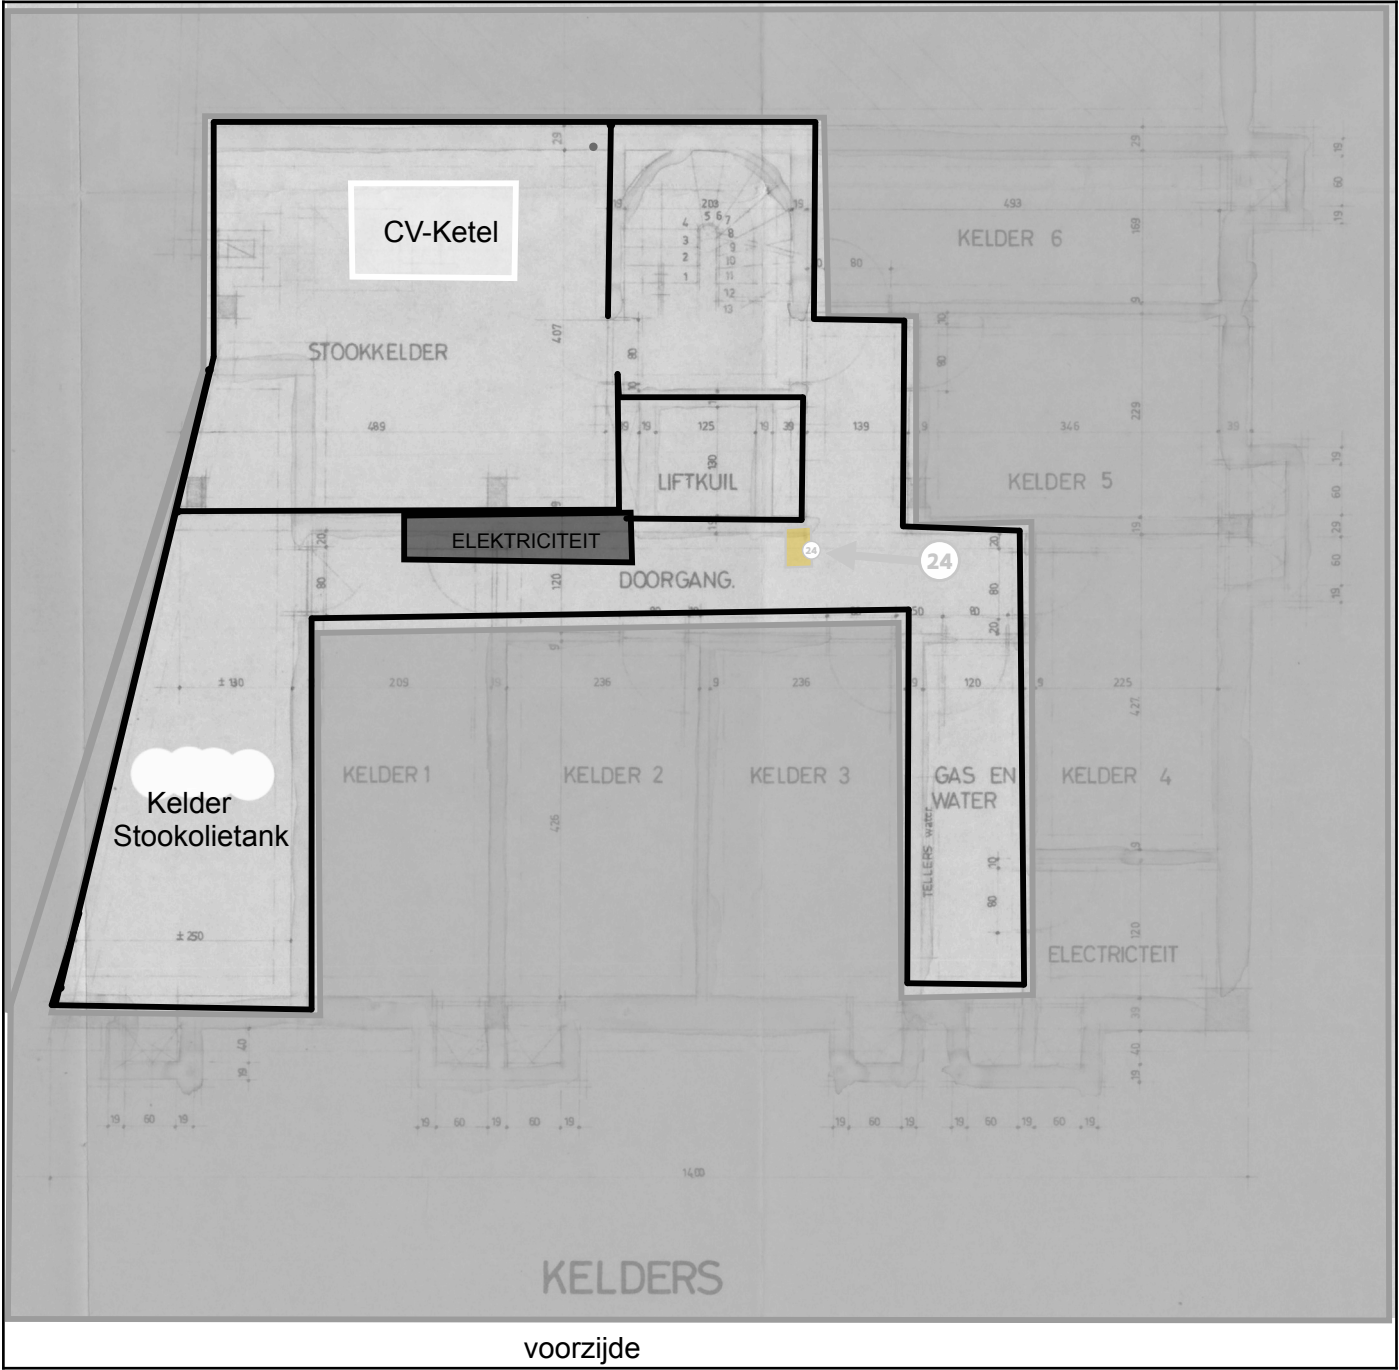
# Plan 1.6: Kelder

| Beschrijving | Type | Actie |
|---|---|---|
| 24. Vloertegel kelder (Grijze Masal) | Asbestmateriaal | Zorgvuldig beheren |

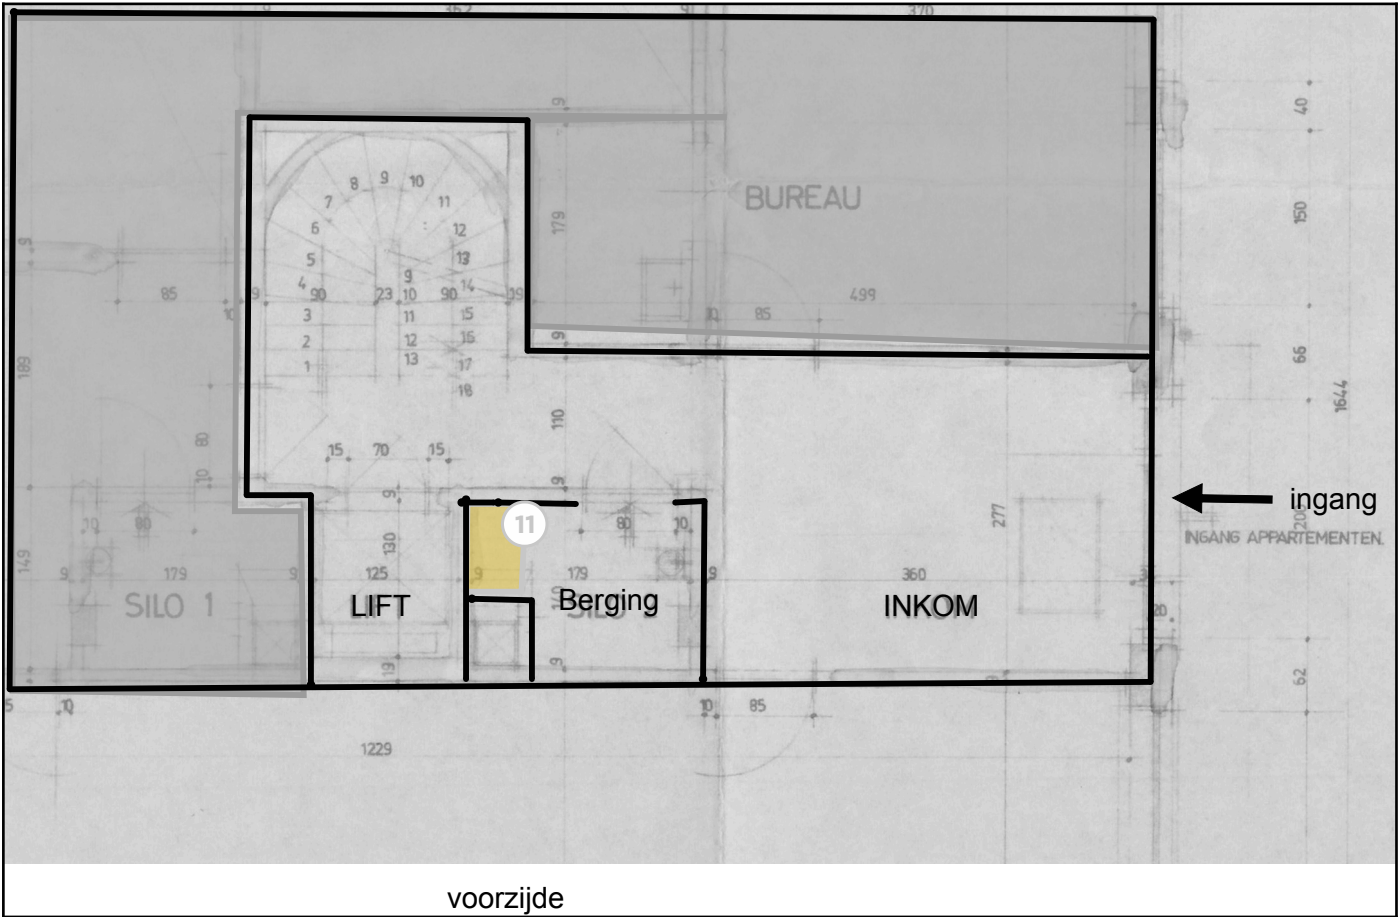
# Plan 1.12: Gelijkvloers

| Beschrijving | Type | Actie |
|---|---|---|
| 11. Rekken in berging gelijkvloers (witte Masal) | Asbestmateriaal | Zorgvuldig beheren |

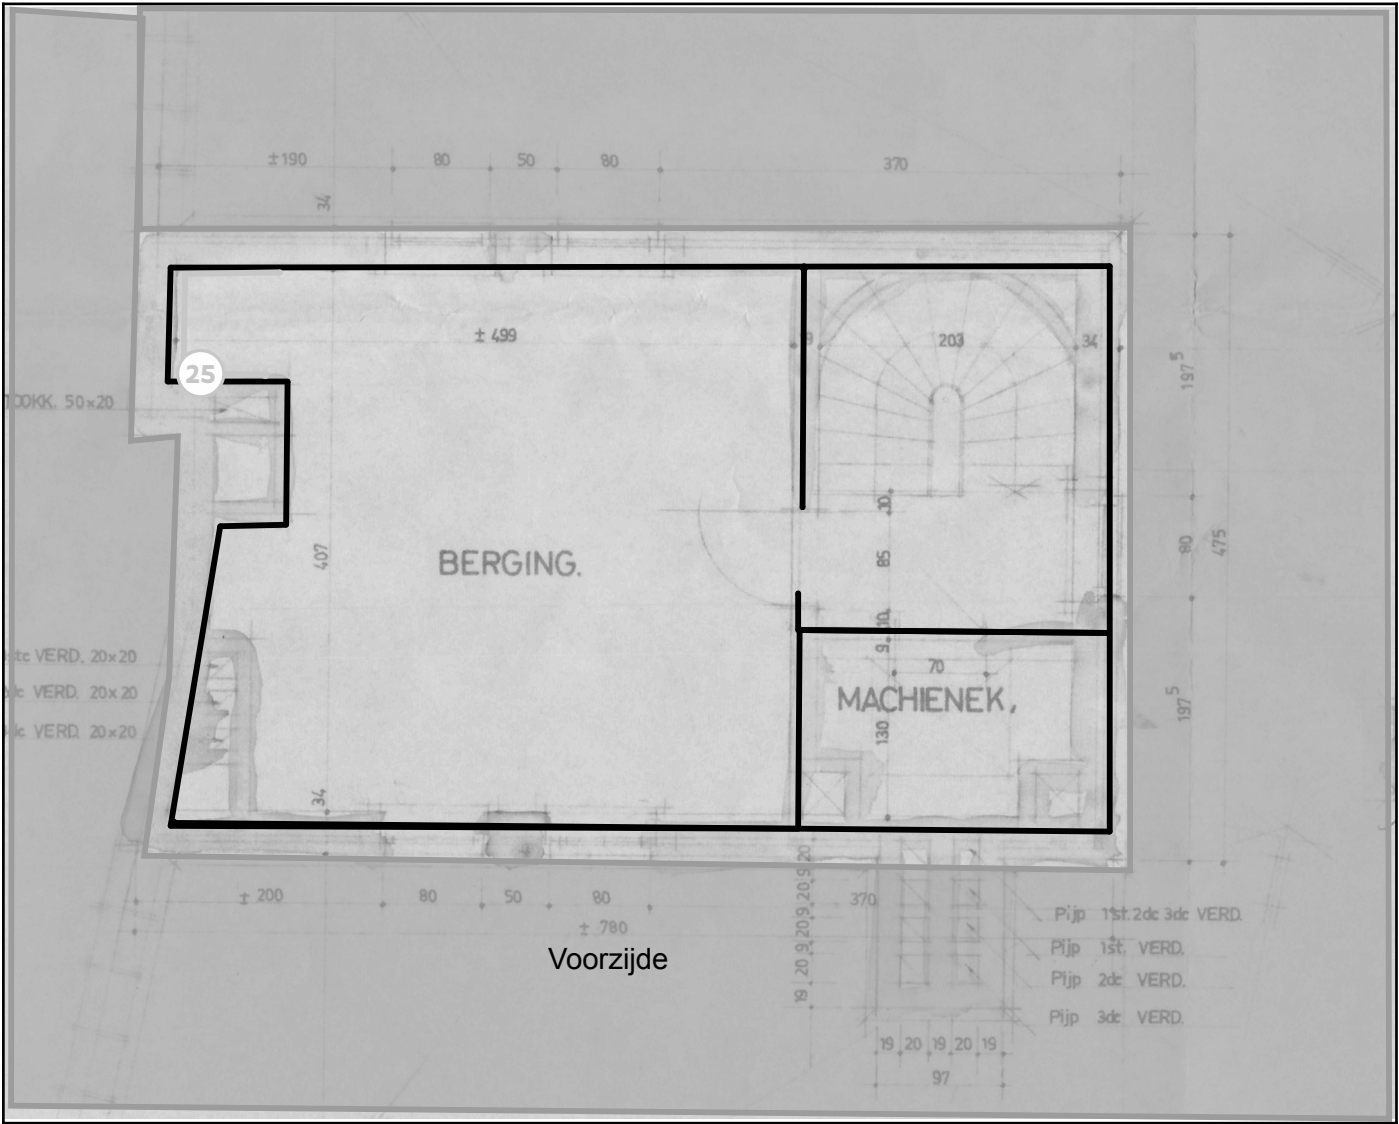
# Plan 1.15: Verdieping 4

| Beschrijving | Type | Actie |
|---|---|---|
| 25. Blauwe cementplaten (Glasal) | Asbestmateriaal | Zorgvuldig beheren |

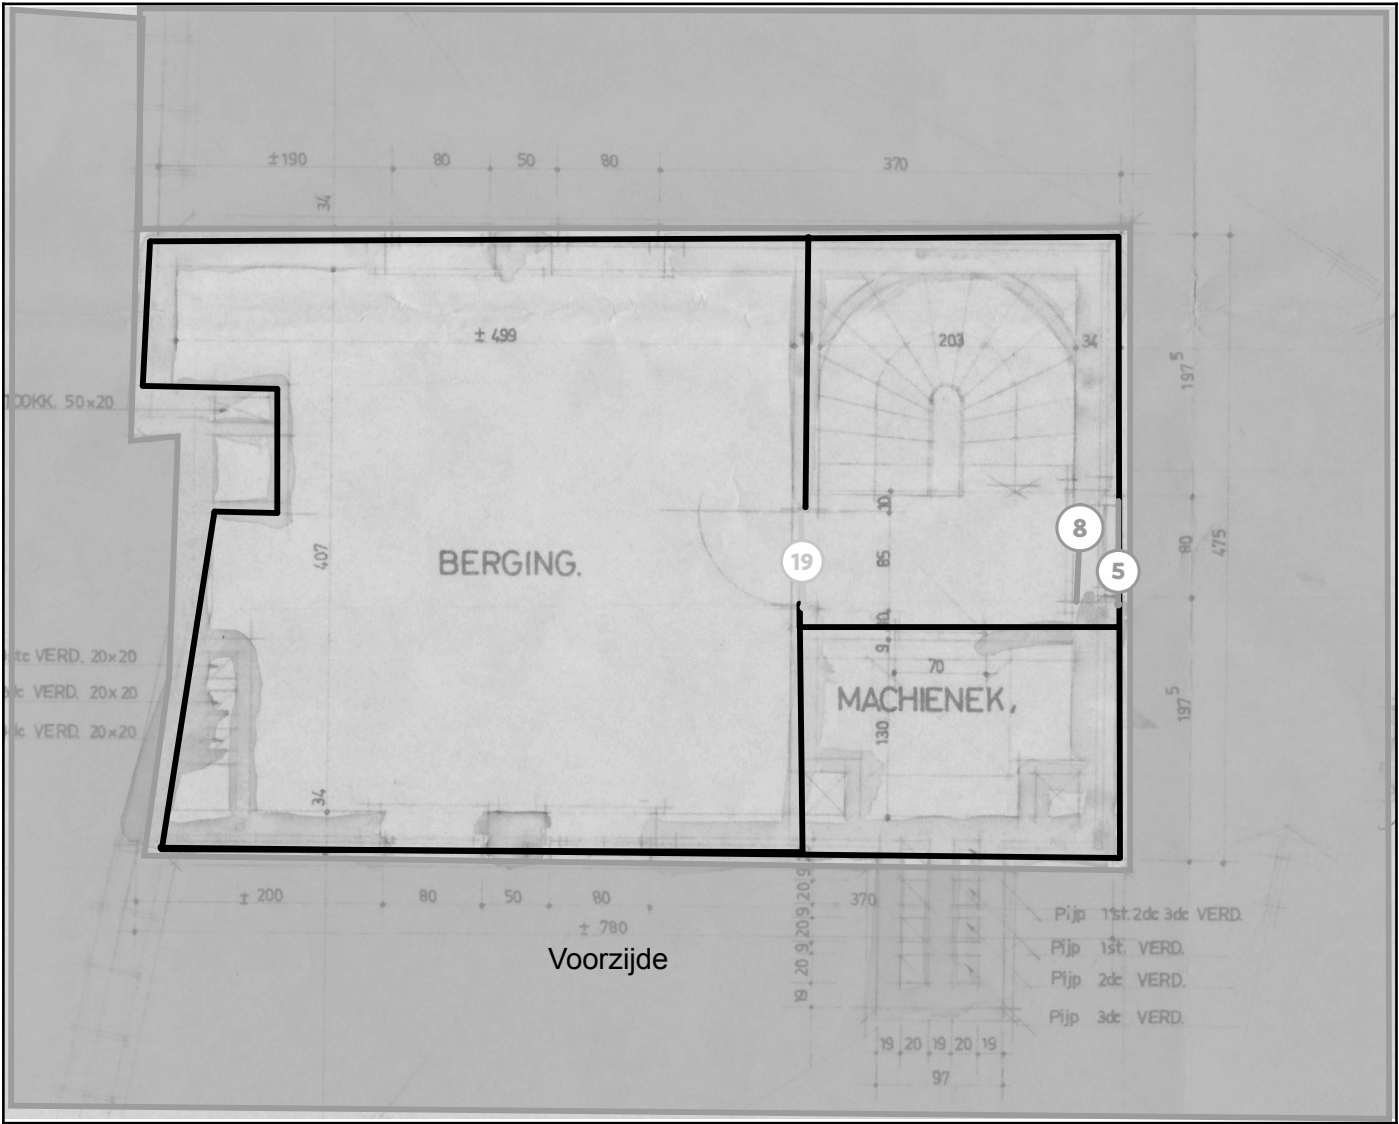
# Plan 1.16: Verdieping 4

| Beschrijving | Type | Actie |
|---|---|---|
| 19. Deurdorpels binnenzijde (Zwarte Masal) | Asbestmateriaal | Zorgvuldig beheren |

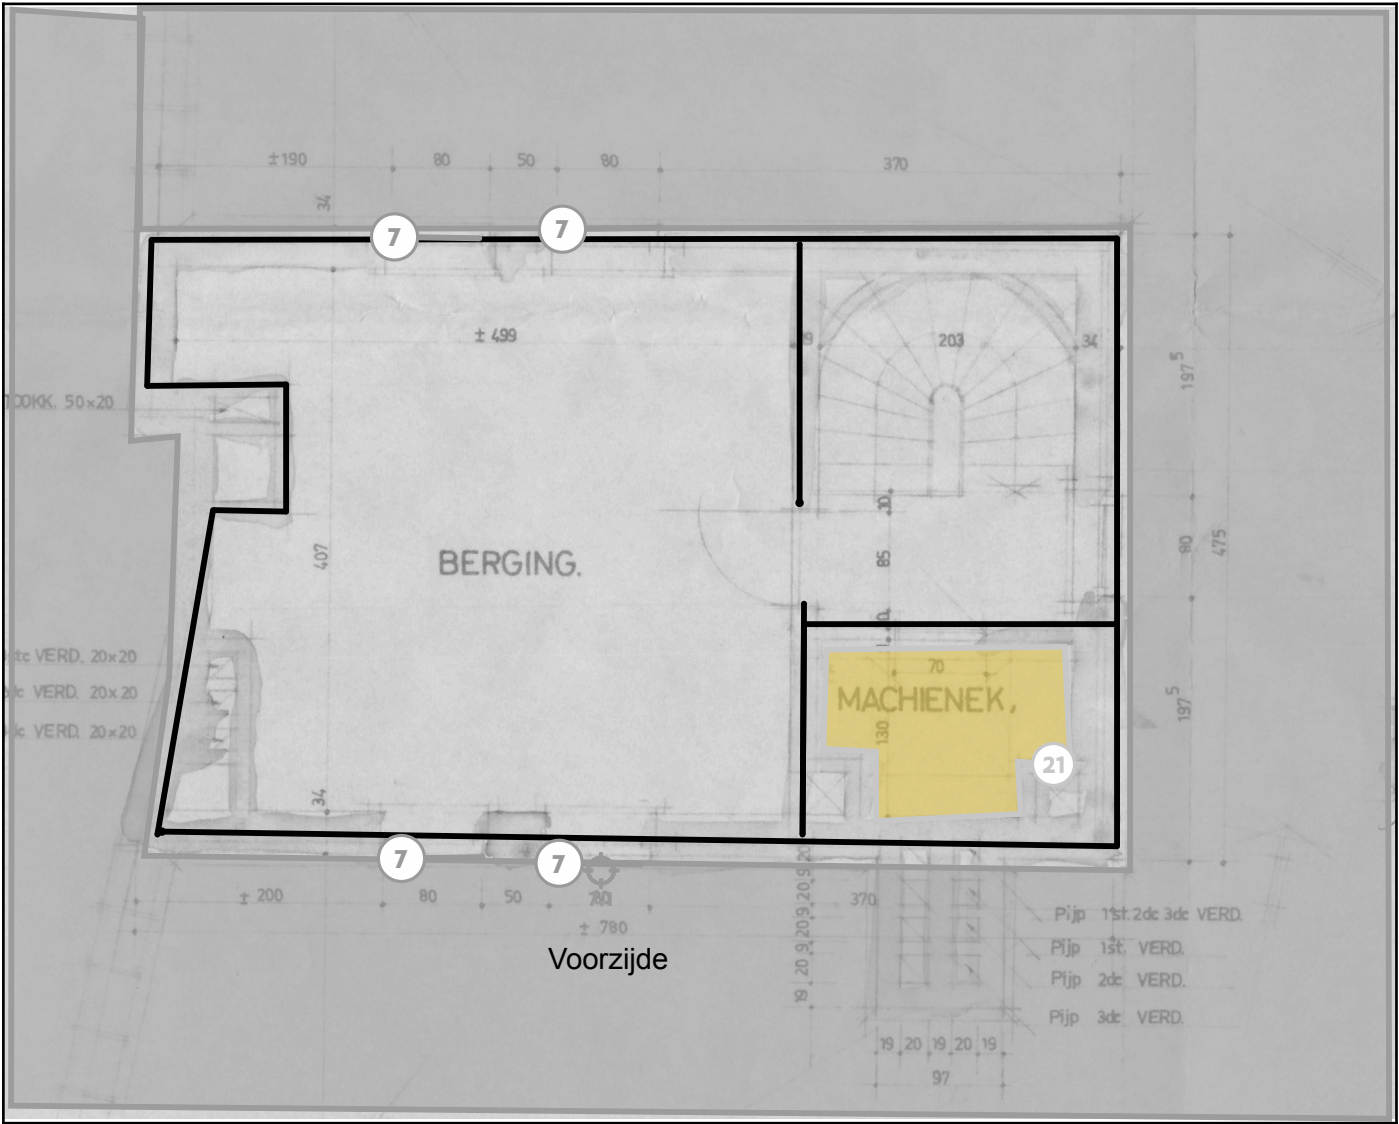
# Plan 1.17: Verdieping 4

| Beschrijving | Type | Actie |
|---|---|---|
| 21. Plafond machinekamer lift | Asbestmateriaal | Zorgvuldig beheren |

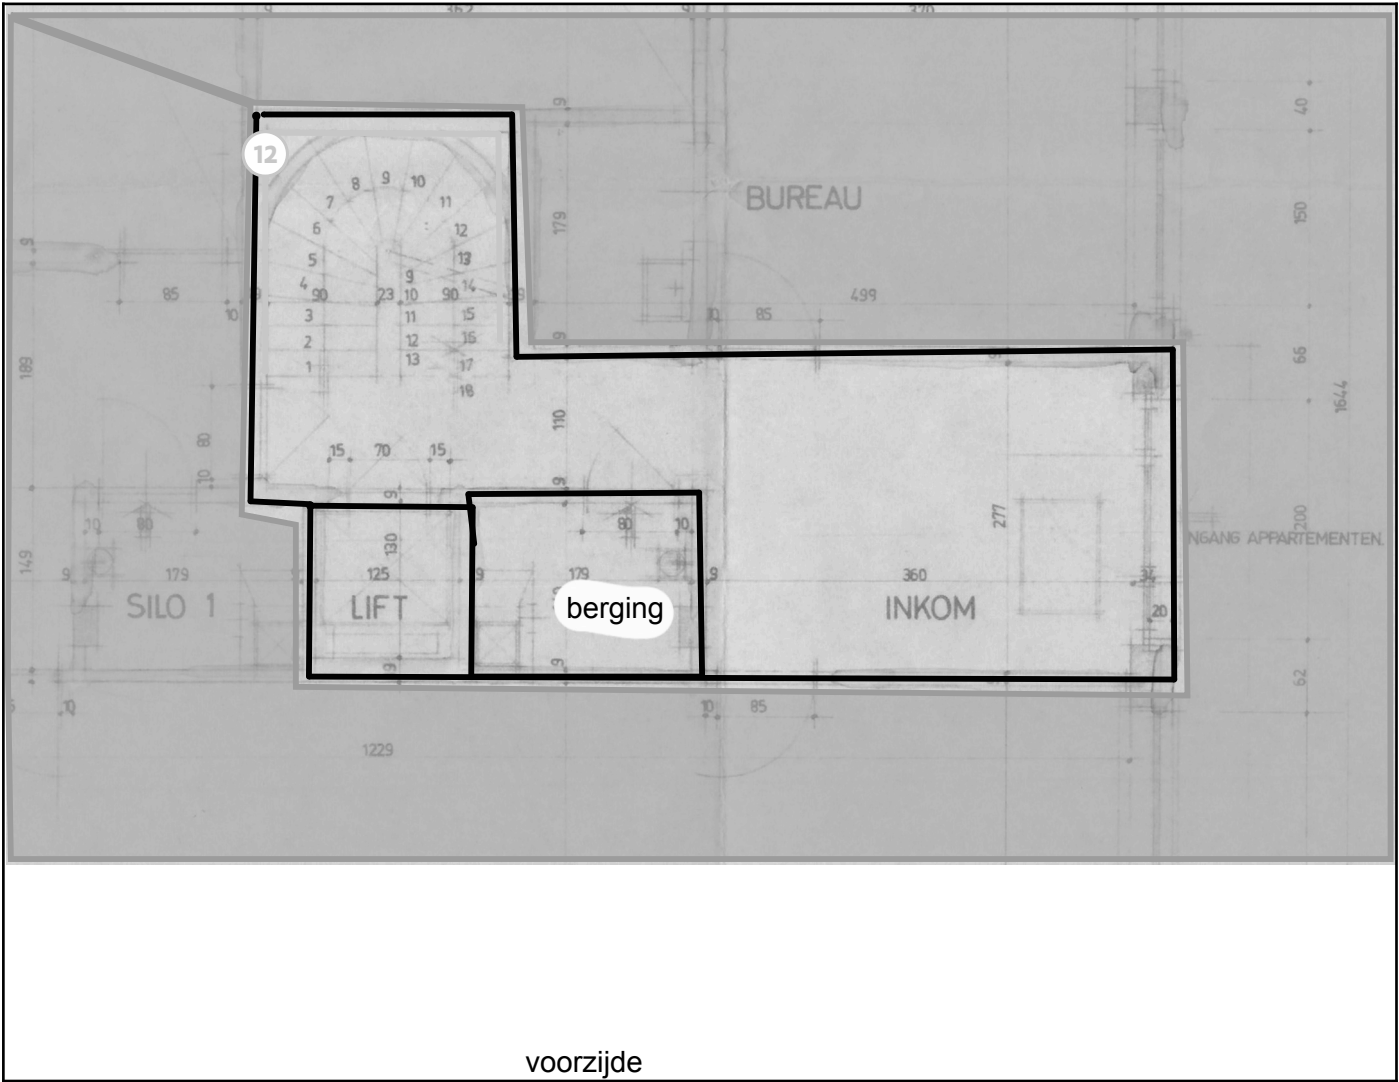
## Plan 2.7: Gelijkvloers

| Beschrijving | Type | Actie |
|---|---|---|
| 12. Plinten trapthal (Asbestcement) | Asbestmateriaal | Zorgvuldig beheren |

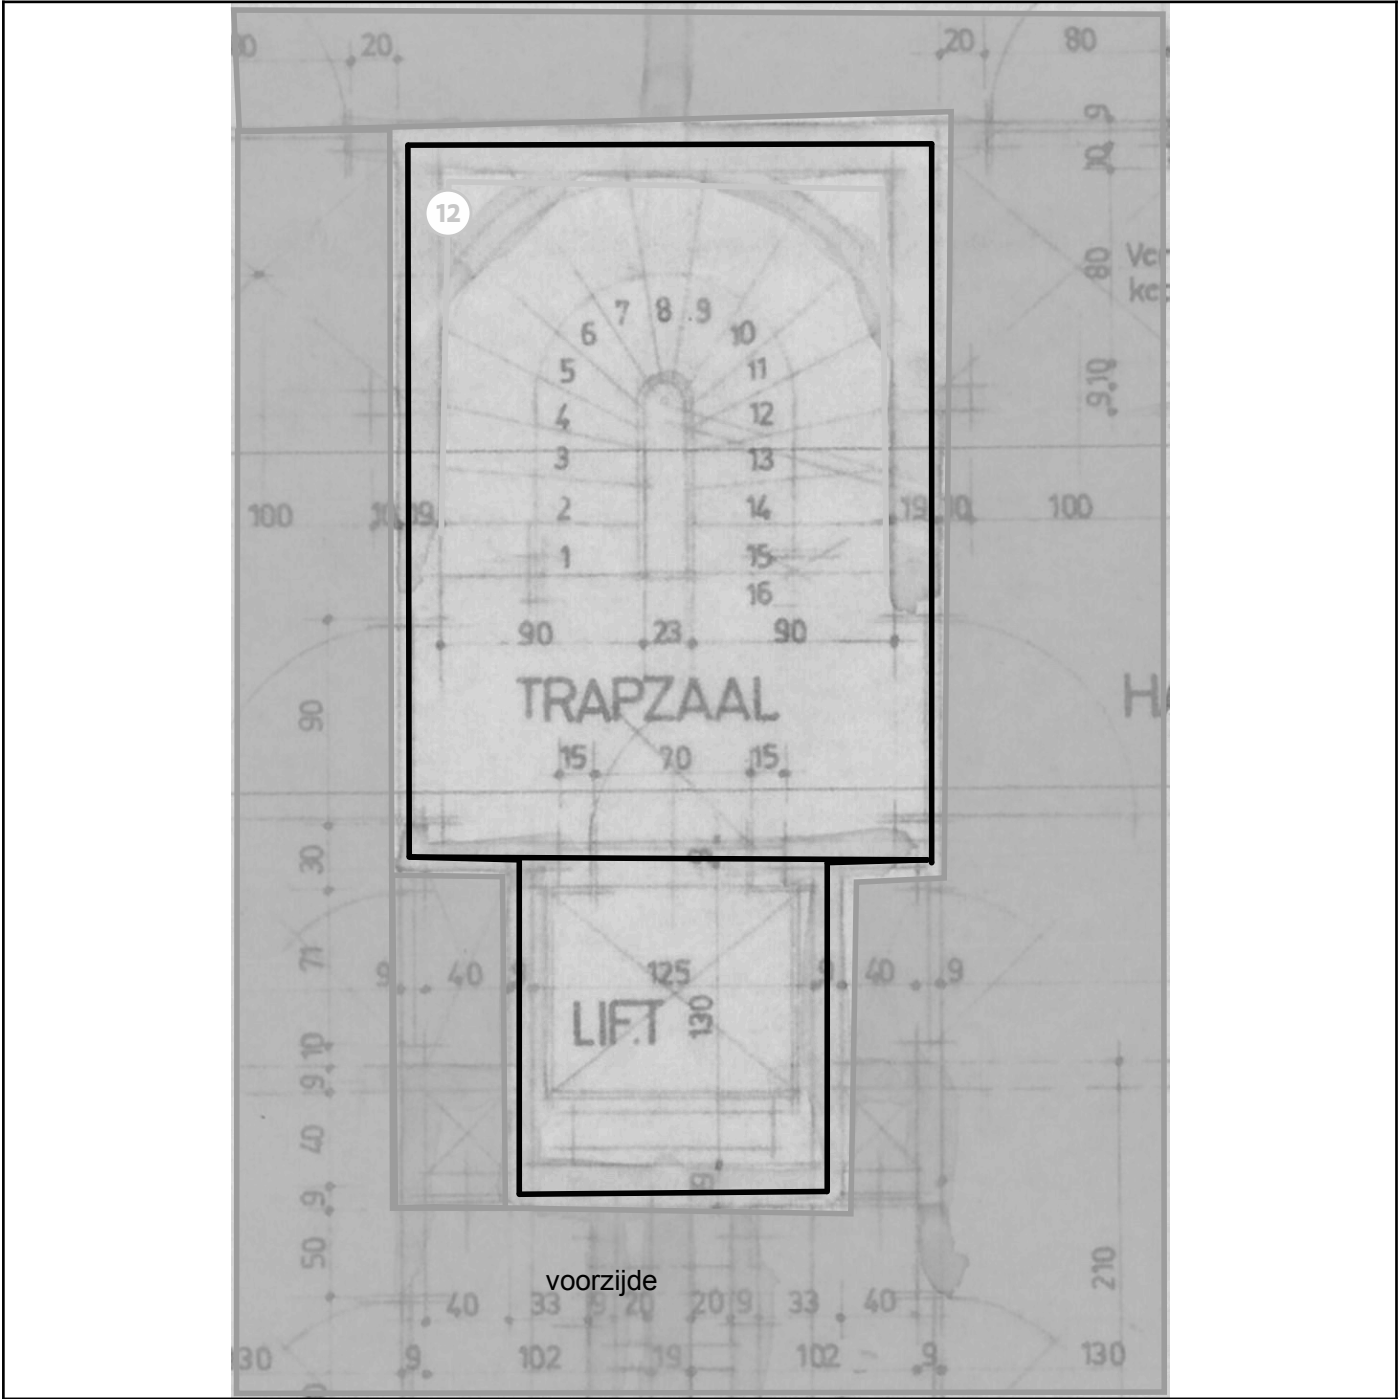
## Plan 2.11: Verdieping 1

| Beschrijving | Type | Actie |
|---|---|---|
| 12. Plinten traphal (Asbestcement) | Asbestmateriaal | Zorgvuldig beheren |

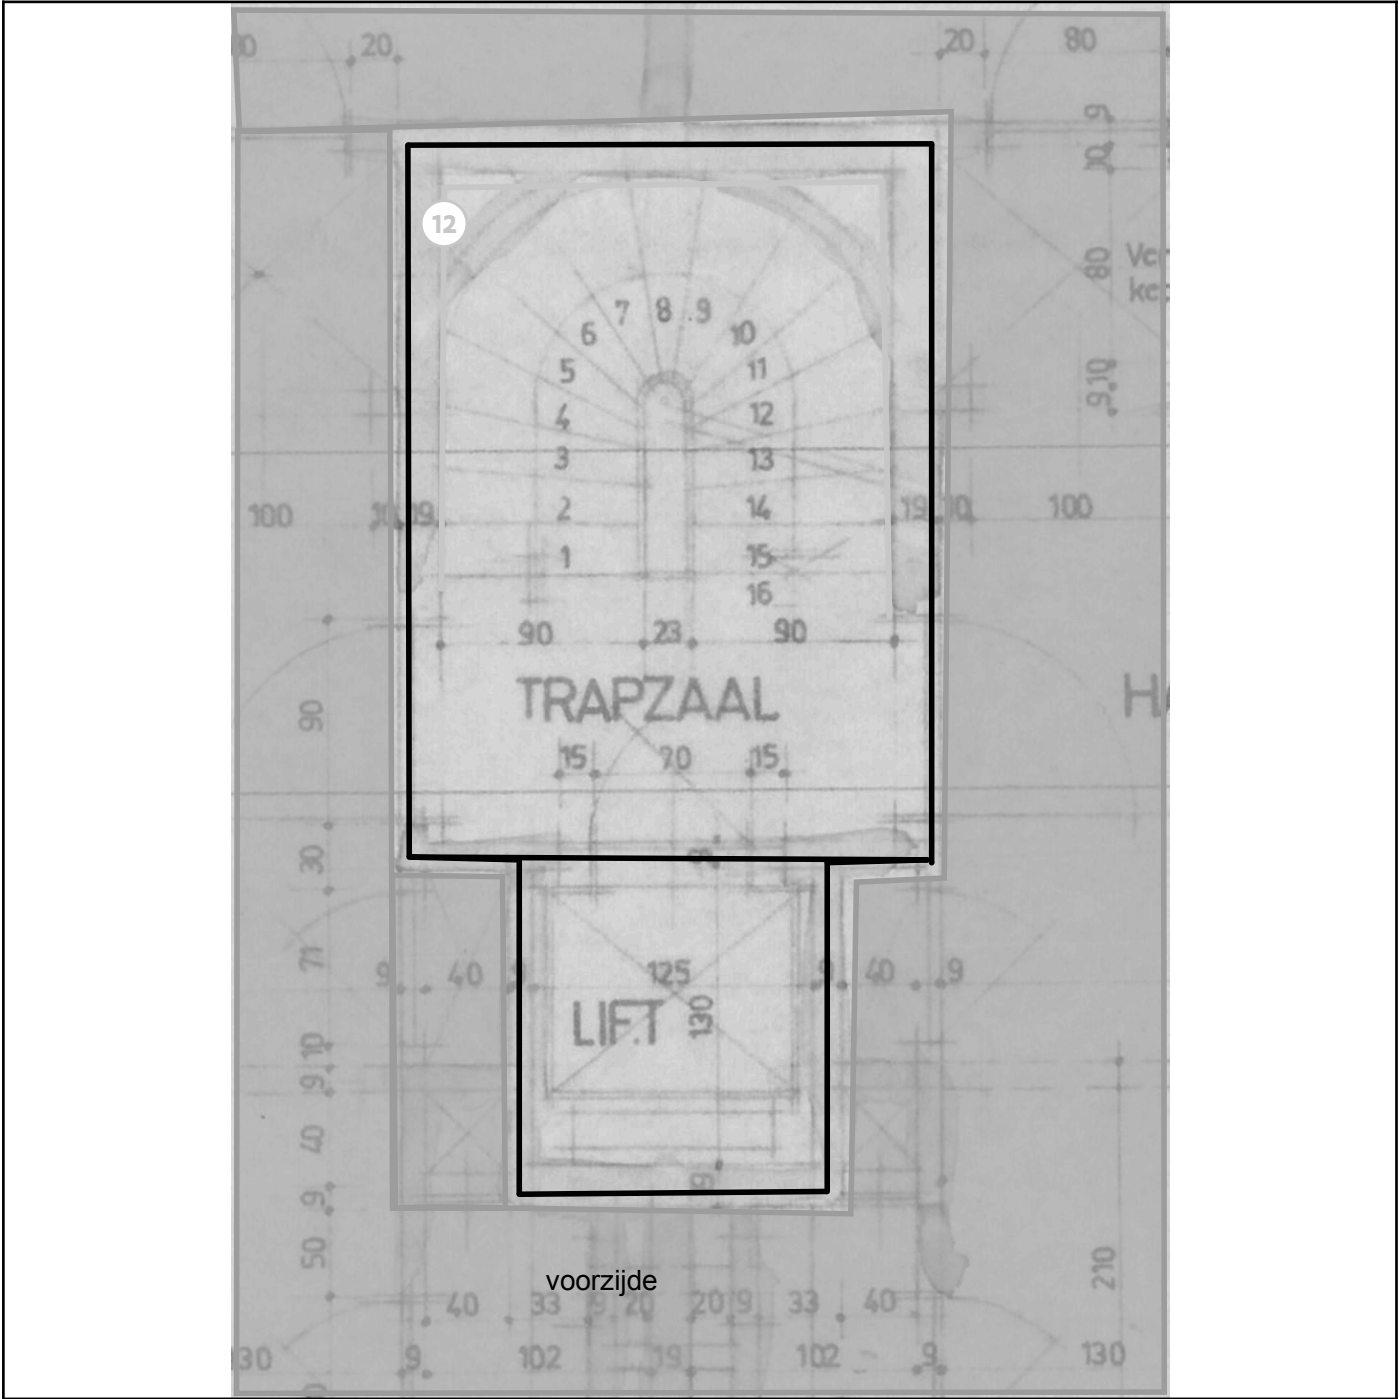
| Beschrijving | Type | Actie |
|---|---|---|
| 12. Plinten traphal (Asbestcement) | Asbestmateriaal | Zorgvuldig beheren |

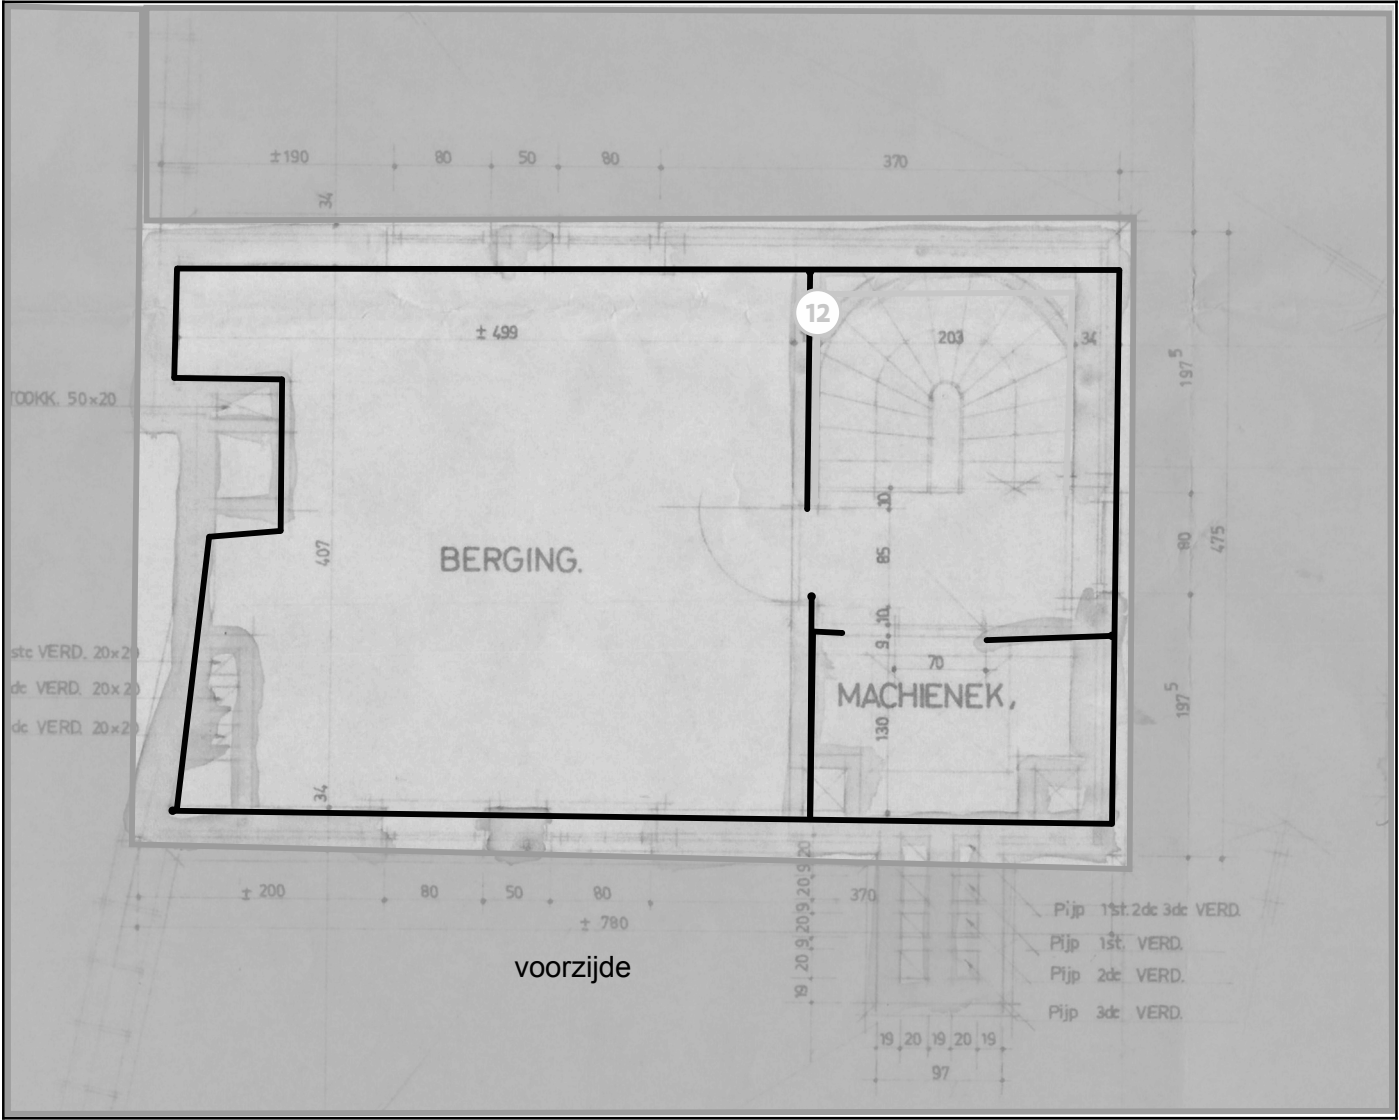
| Beschrijving | Type | Actie |
|---|---|---|
| 12. Plinten trapthal (Asbestcement) | Asbestmateriaal | Zorgvuldig beheren |

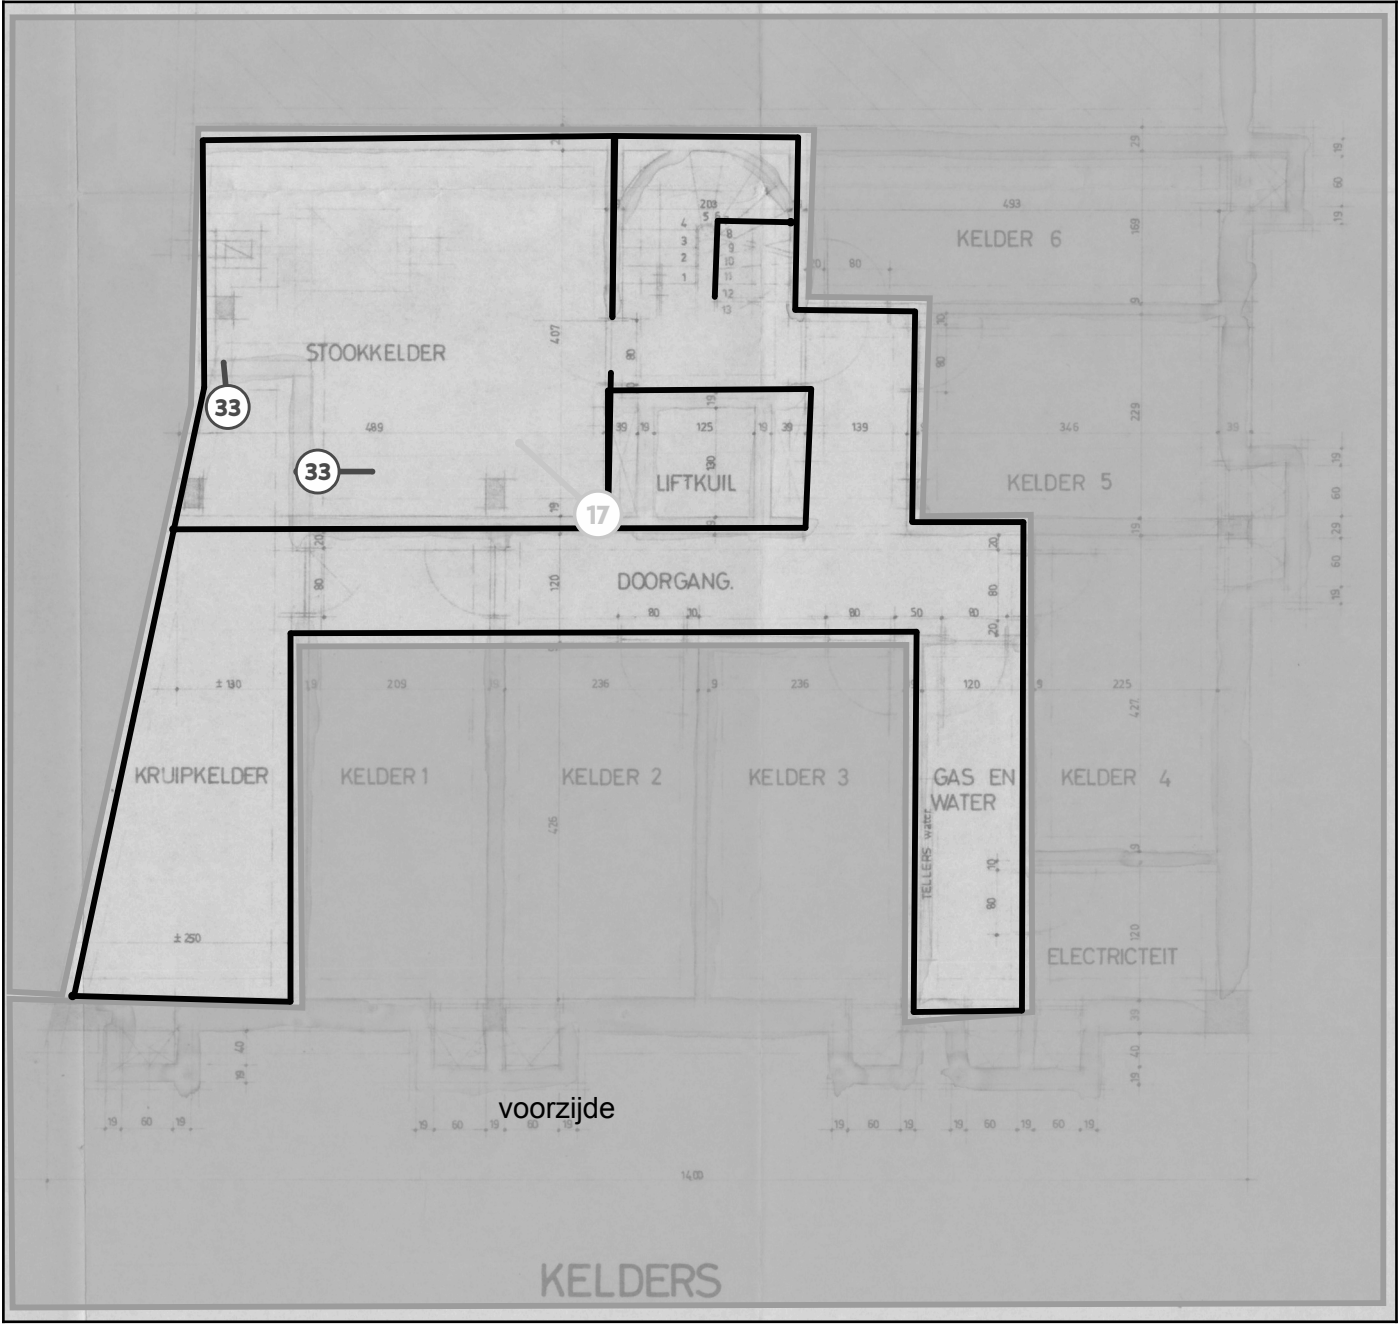
| Beschrijving | Type | Actie |
|---|---|---|
| 17. Afvoerbuīs hemelwater | Asbestmateriaal | Zorgvuldig beheren |

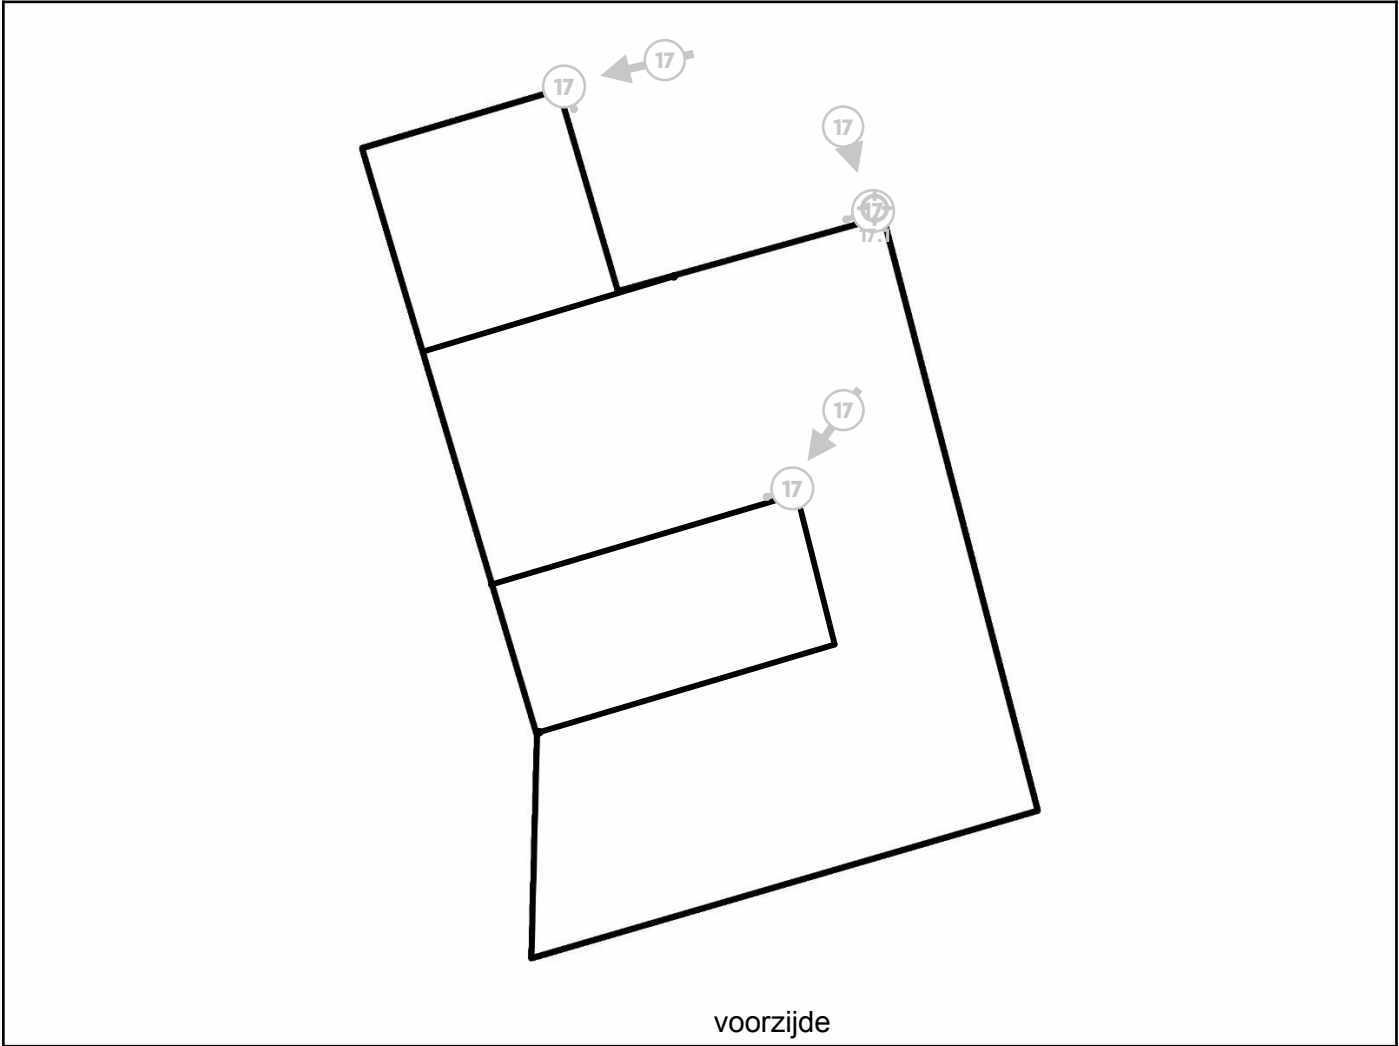
| Beschrijving | Type | Actie |
|---|---|---|
| 17. Afvoerbuis hemelwater | Asbestmateriaal | Zorgvuldig beheren |

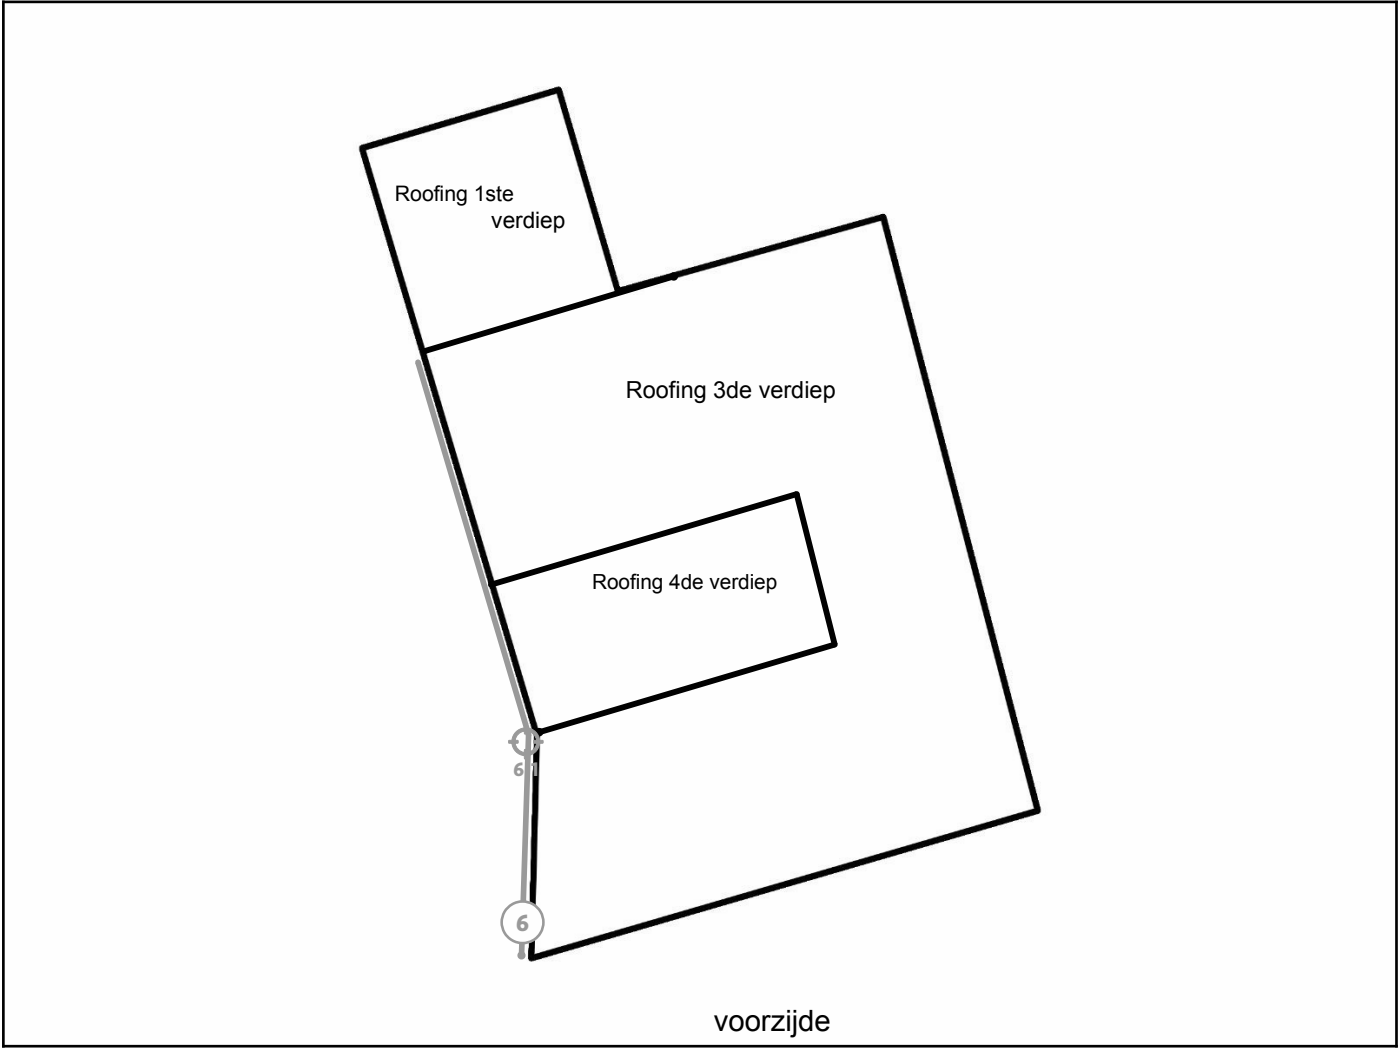
| Beschrijving | Type | Actie |
|---|---|---|
| 6. Gevelplaten linkerzijde buitengevel | Asbestmateriaal | <div>Verwijderen</div> |
