# Asbestinventarisatetest

Oude Leuvensestraat 47, 3300 Tienen  
Gemeenschappelijke delen

**Niet-asbestveilig**

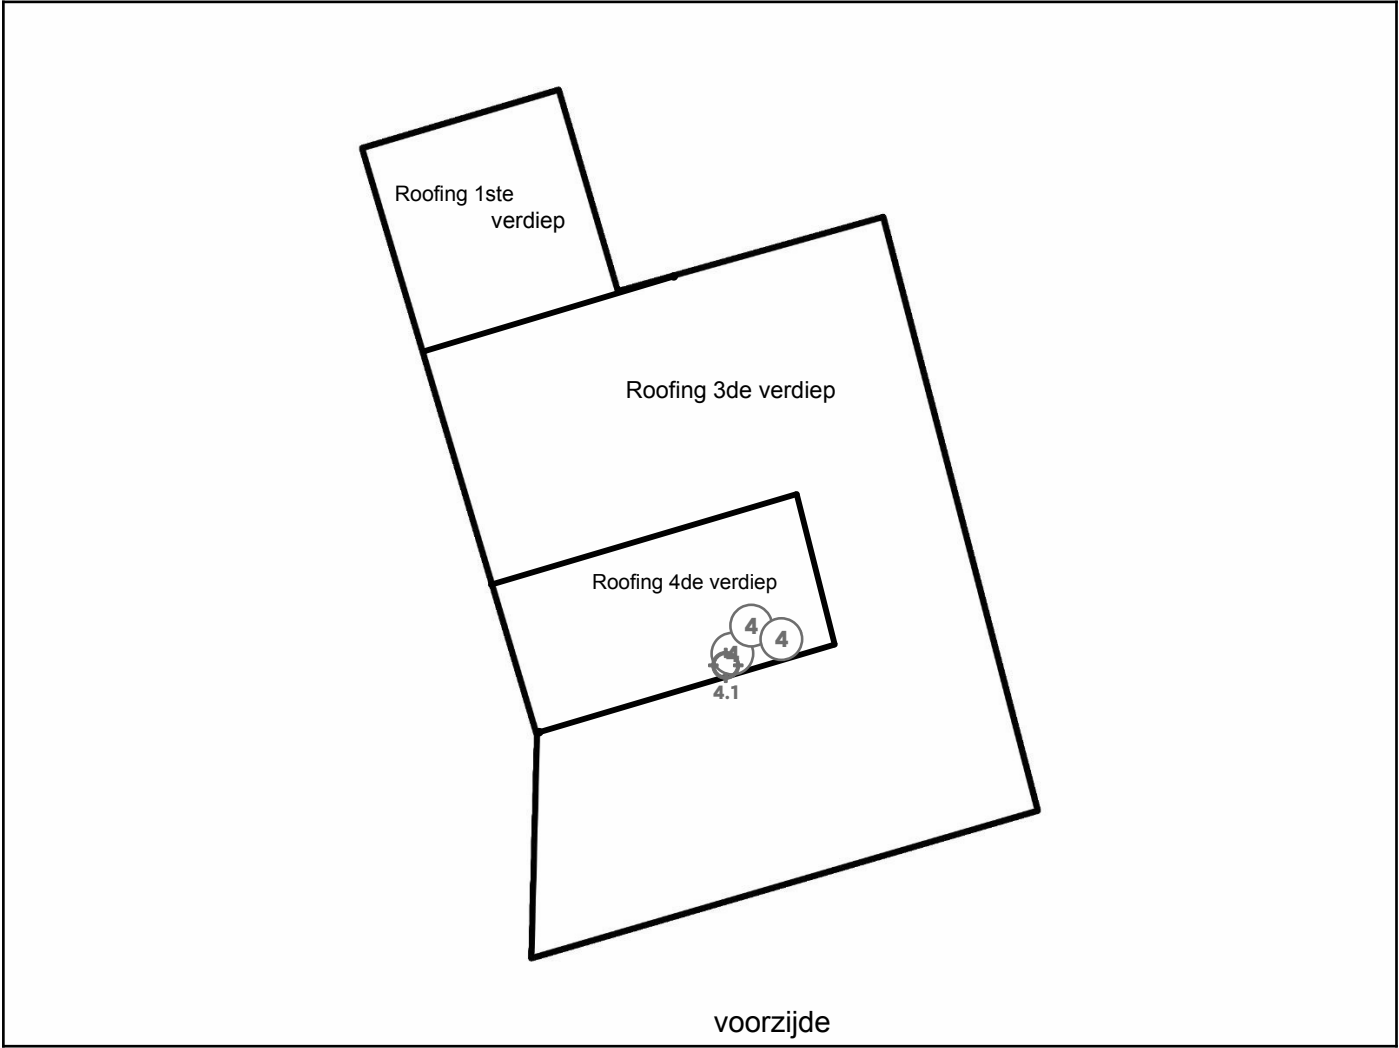
| Beschrijving | Type | Actie |
|---|---|---|
| 4. Asbestcement schouwhoeden | Asbestmateriaal | Dringend verwijderen |

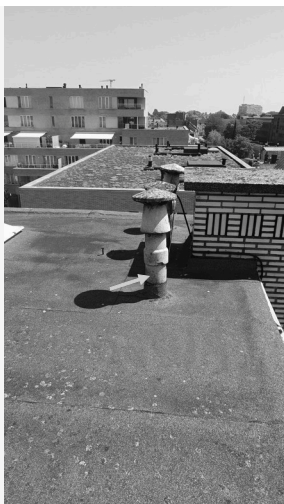
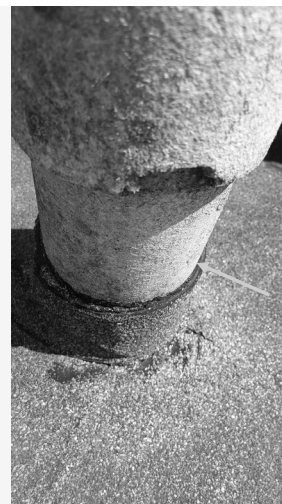
Het asbestmateriaal valt onder de mijlpaal van 2040.

Dringend verwijderen

- Zorg voor een veilig beheer. Vermijd het beschadigen van het asbestmateriaal. Controleer de toestand jaarlijks op wijzigingen.
- Voer bijkomende staalname(s) uit.

- Eenvoudige handelingen: mag via doe-het-zelf of door werknemer(s) met opleidingsattest eenvoudige handelingen  
Eenvoudige handelingen via doe-het-zelf:

Bij het verwijderen van asbestcement buizen waarin hechtgebonden asbest kan aanwezig zijn, moeten de werkzaamheden voorzichtig en stofarm uitgevoerd worden om blootstelling te beperken.

-Voorzichtig losbeitelen zonder de toepassing zelf te breken, zagen of slijpen.

-Extra bevochtigen om stofvorming te voorkomen.

-Niet breken of splijten, om verspreiding van vezels te vermijden.

Asbestcement buizen verpakken in dubbele plastic folie en luchtdicht afsluiten.

Afvoeren naar het gemeentelijk recyclagepark als hechtgebonden asbestafval.

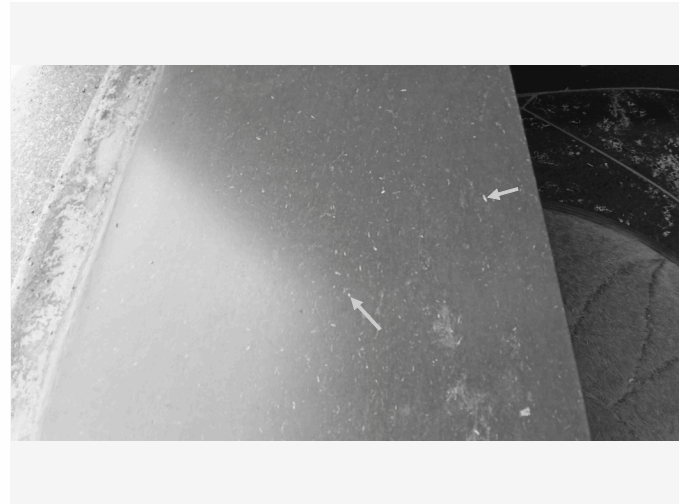
Detailfoto

Het asbestmateriaal valt onder de mijlpaal van 2040.

- Zorg voor een veilig beheer. Vermijd het beschadigen van het asbestmateriaal. Controleer de toestand jaarlijks op wijzigingen.

- Eenvoudige handelingen: mag via doe-het-zelf of door werknemer(s) met opleidingsattest eenvoudige handelingen  
Eenvoudige handelingen via doe-het-zelf:

Bij het verwijderen van dorpels of tabletten waarin hechtgebonden asbest kan aanwezig zijn, moeten de werkzaamheden voorzichtig en stofarm uitgevoerd worden om blootstelling te beperken.

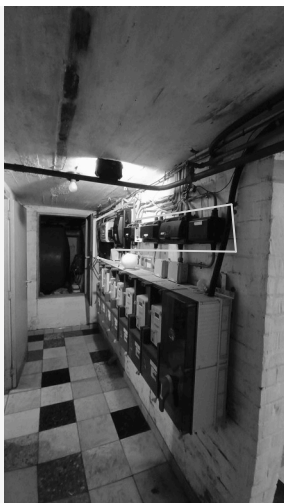
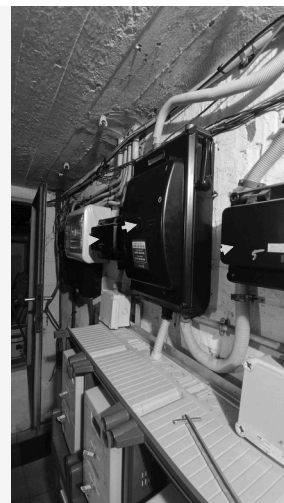
## Fiche 16: Bakeliet toepassingen: verdeelkasten, schakelaars, stopcontact.

| Opmerking | <p>Het is moeilijk te bepalen of de bakeliettoepassingen in de woning ook effectief asbesthoudend zijn (het kan ook gaan om de asbestvrije variant).</p> <p>Er werd geen monster genomen o.w.v. beschadiging aan een elektrisch gerelateerde toepassing, extra controle bij verwijdering van het verdacht materiaal.</p> |

- Voorzichtig losschroeven, niet breken, zagen of forceren.
- Bevochtigen indien nodig om stofvorming te vermijden.
- Dubbel verpakken in plastic zak en luchtdicht afsluiten vóór transport.
- Afval afvoeren als hechtgebonden asbestafval naar het gemeentelijk containerpark.
- Informeer vooraf bij het recyclagepark naar de specifieke voorwaarden en acceptatieprocedure.

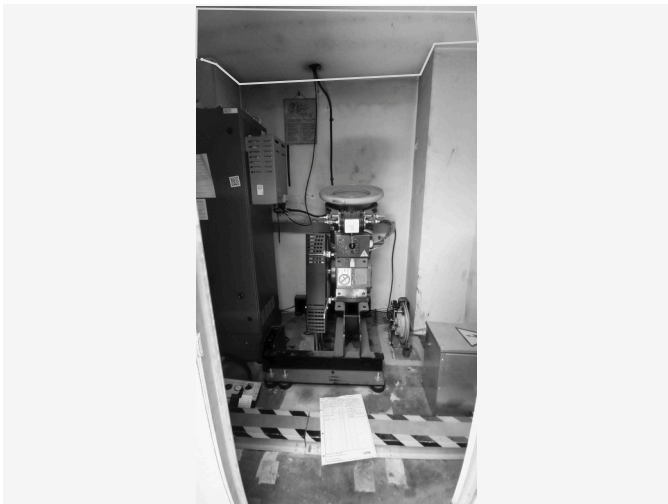
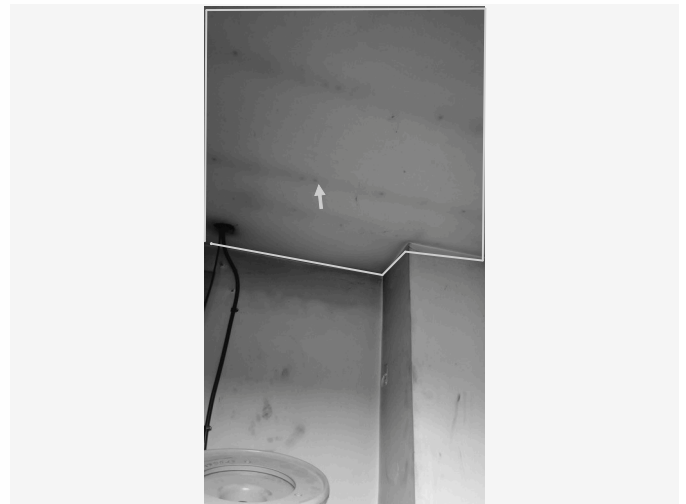
| Opmerking | <p>Het plafond is visueel en auditief waargenomen als zijnde asbestcementplaten.</p> <p>De vermelde lengtes, omtrekken en diktes betreffen een beredeneerde raming.</p> <p>Er worden geen rechten verleend aan deze lengtes, omtrekken en diktes .</p> |

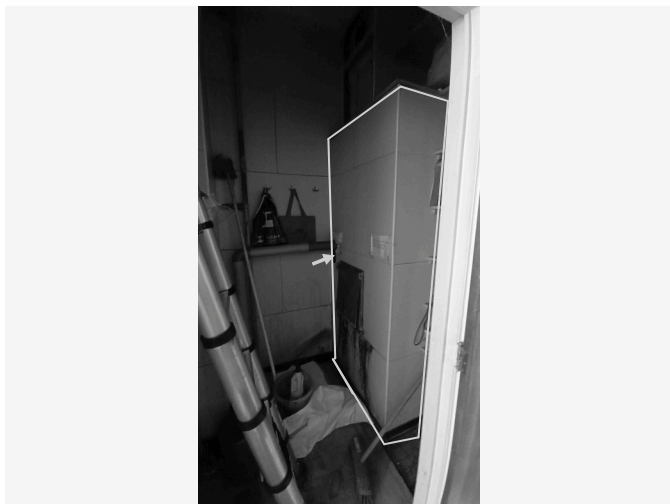
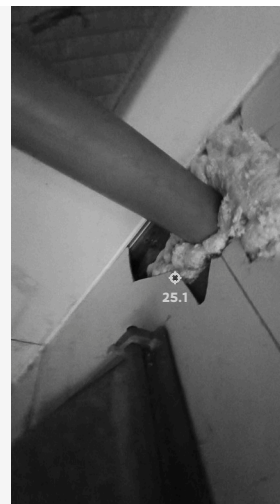
- Hermetische zone (erkend asbestverwijderaar)  
Dit betreft een hechtgebonden asbestmateriaal dat bij de verwijdering hoogstwaarschijnlijk gebroken of gescheurd zal worden door dat de platen vastgelijmd zijn op een houten frame. Het verwijderen van deze toepassing kan een grote vezelvrijgave tot gevolg hebben. Deze toepassing kan enkel verwijderd worden in een hermetische zone door een erkend asbestverwijderaar.

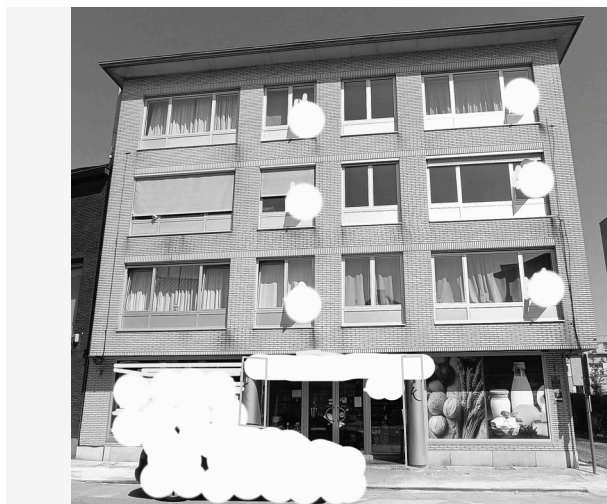
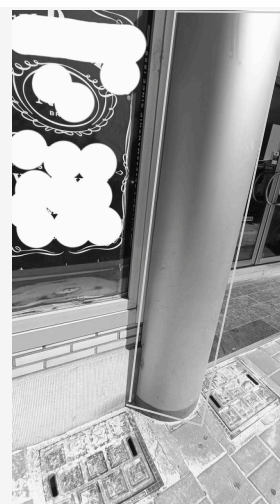
Gezien de ronde vorm is het mogelijk dat er zich verloren bekistingspalen bevinden aan de achterzijde van de PVC gevelbekleding.

Deze zijn niet waarneembaar, dus mogelijks bij afbraak of werken aangeraden om bijkomende stalen te nemen indien er zich verloren bekistingen achter deze wanden bevinden.

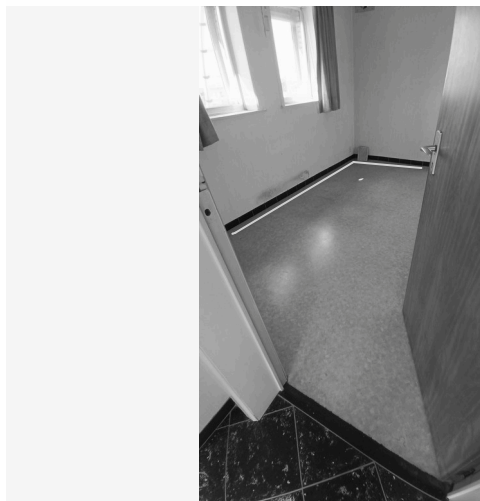
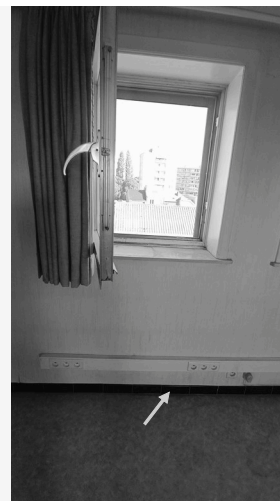
## Fiche 32: Tegellijm zwarte plinten (niet waarneembaar)

Volgens het inspectieprotocol is een staalname van de tegellijm vereist om te kunnen bevestigen dat deze niet asbesthoudend is.

Er waren geen facturen of andere bewijsstukken beschikbaar die aantonen dat de tegels na 2001 werden geplaatst. Daarnaast waren er geen zichtbare beschadigingen aan de wandtegels, waardoor een visuele inspectie van de lijm niet mogelijk was.

Om hierover zekerheid te verkrijgen, wordt aanbevolen om bij eventuele renovatiewerken aan de tegels een bijkomend onderzoek en staalname van de lijm uit te voeren.

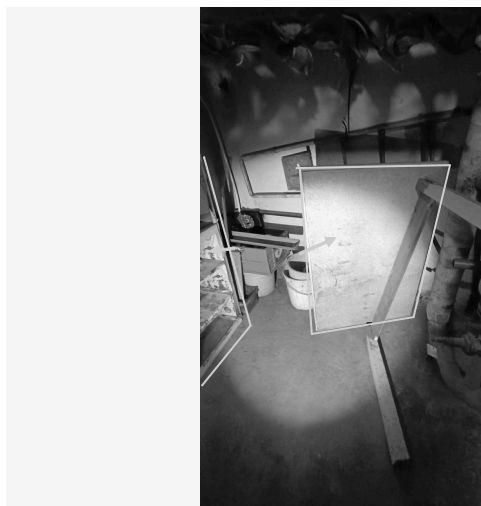
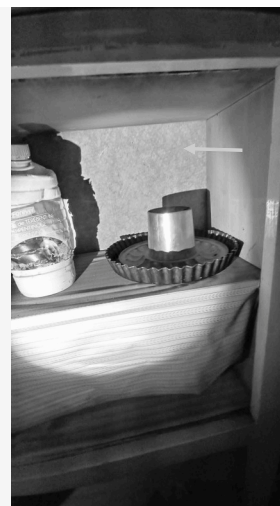
In de stookruimte staat een kast met asbestcementplaten aan de achterzijde en een tafelblad (dat niet meer in gebruik is) eveneens bestaande uit asbestcement.

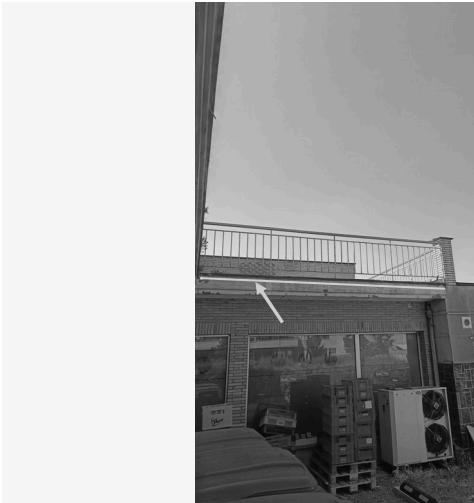
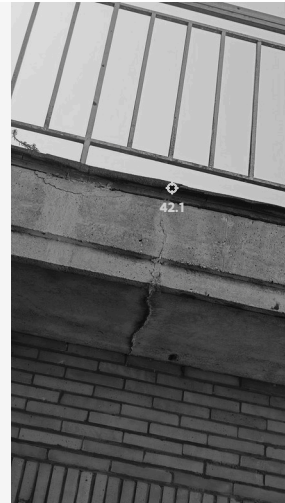
## Fiche 42: Roofing plat dak verdieping 1

Geen asbest

| Opmerking | <p>Er werd een staal genomen aan een uitstekend stuk roofing waardoor de waterdichtheid niet in het gedrang komt.</p> <p>Er kan niet uitgesloten worden dat er onderlagen aanwezig zijn (bij dakwerken extra controle aangewezen)</p> <p>De vermelde oppervlaktes en volumes betreffen een beredeneerde raming.</p> <p>Er worden geen rechten verleend aan deze oppervlaktes/volumes.</p> |
