# Asbestinventarisatetest

Residentie Beatrijs 121, 3300 Tienen

**Asbestveilig** (maar niet asbestvrij)

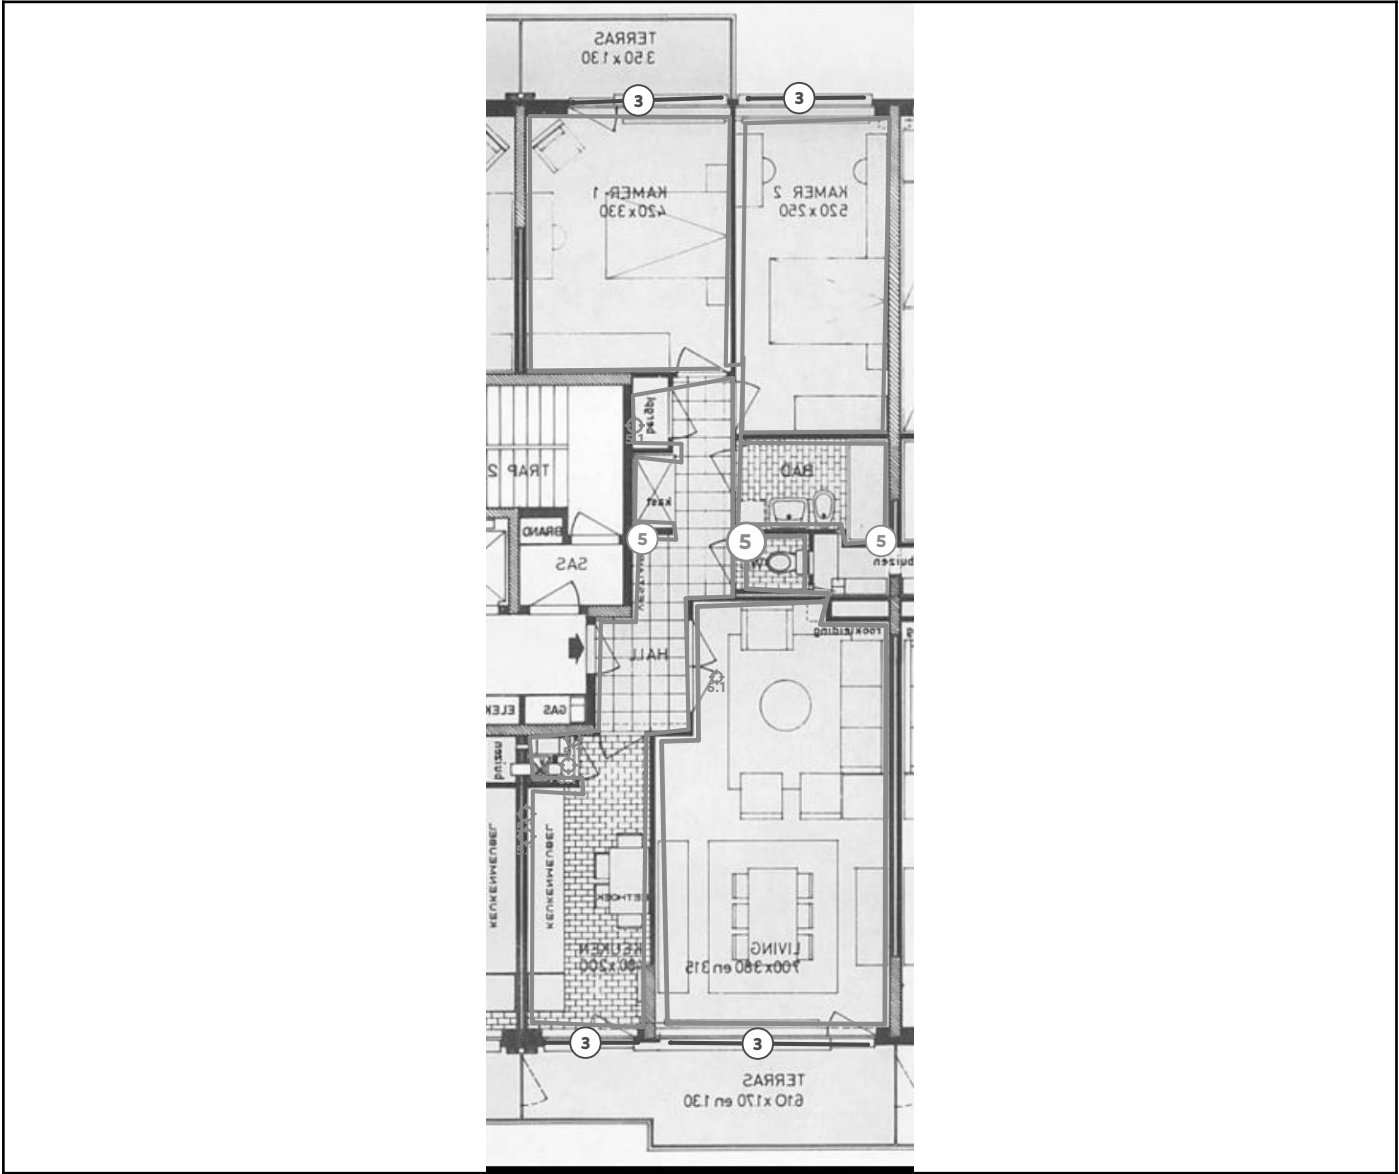
# Plan 1.1: Grondplan appartement 121

| Beschrijving | Type | Actie |
|---|---|---|
| 1.4 Code: Staal-plafond Keuken | Puntmonster | - |

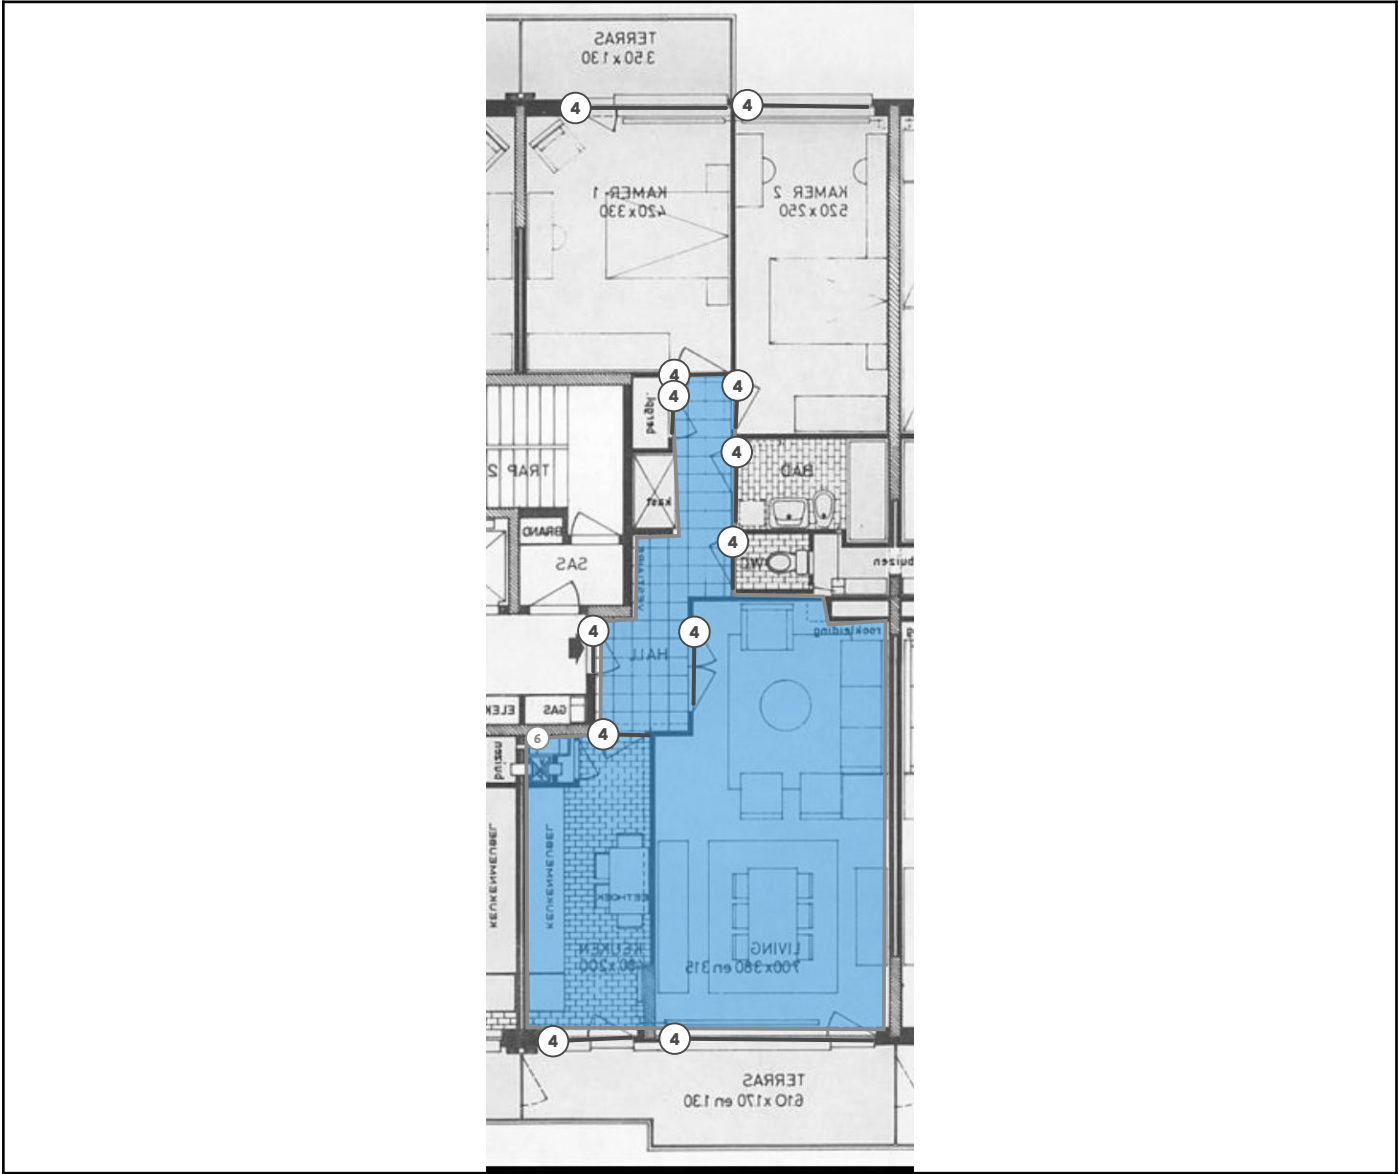
# Plan 1.3: Grondplan appartement 121

| Beschrijving | Type | Actie |
|---|---|---|
| 6. lijmlaag tegel/parket | Geen asbest | - |
