# Asbestinventarisatetest

Kersbeek-Dorp 31, 3472 Kortenaken

**Niet-asbestveilig**

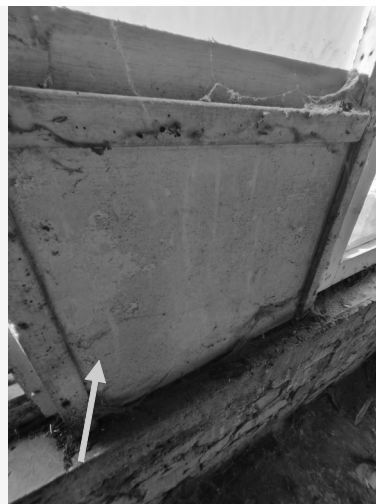
| Identificatiemethode | <p>De asbestdeskundige beoordeelt het materiaal als asbestverdacht en dus asbesthoudend, en dit zonder monstername.</p> <p>Motivatie: De monstername brengt andere schade aan dan schade die inherent is aan de monstername.</p> |
| Opmerking | <p>Er kon geen staal genomen worden door kans op breuk. De vermelde oppervlaktes, diktes en volumes betreffen een beredeneerde schatting. Er worden geen rechten verleend aan deze oppervlaktes/diktes/volumes</p> |

- Eenvoudige handelingen: mag via doe-het-zelf of door werknemer(s) met opleidingsattest eenvoudige handelingen  
EH via doe-het zelf Standaard dragen van de nodige wegwerp beschermingsmiddelen FFP 3 masker , handschoenen en tyvec CAT III type 5-6 , afwasbaar schoeisel Indien mogelijk de ondervloer afdekken , plaat voorzichtig verwijderen, extra fixeren, niet breken , niet gooien, onmiddellijk dubbel verpakken , luchtdicht afsluiten of voorzichtig in container met asbest bag plaatsen. Voldoende benevelen/bevochtigen tijdens de duur van de werken. Men raadpleegt best op voorhand de voorwaarden van het recyclagepark. Zie ook link Zie <https://ovam.vlaanderen.be/wie-mag-wat-verwijderen>  
<https://ovam.vlaanderen.be/voorzorgsmaatregelen-bij-asbestverwijdering>  
<https://ovam.vlaanderen.be/asbestafval-afvoeren> Zie ook wetgevend kader (website van de OVAM en CODEX boek VI titel 3).

Zorg er dan voor dat: -u zich vooraf goed informeert op [www.asbestinfo.be](http://www.asbestinfo.be) -u zich beschermt met een FFP3 mondmasker, wegwerphandschoenen, wegwerpoverall Cat III type 5-6, afspoelbaar schoeisel -er geen minderjarigen of derden aanwezig zijn -u beschikt over PE-folie en zakken om loskomende deeltjes en het afval op te vangen en te verpakken -u beschikt over een vernevelaar (water) of fixeermiddel om het asbestmateriaal te bevochtigen tijdens de volledige duur van de werken -u weet hoe u asbestmateriaal veilig kan demonteren zonder stof of breuken -u beschikt over natte doeken om eventuele resten en stof weg te nemen

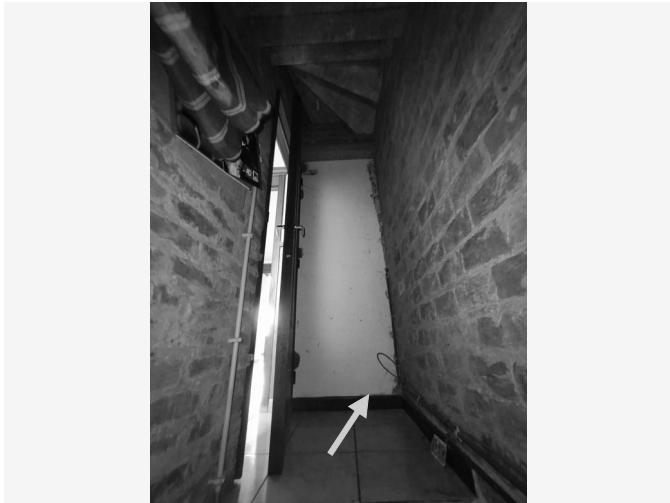
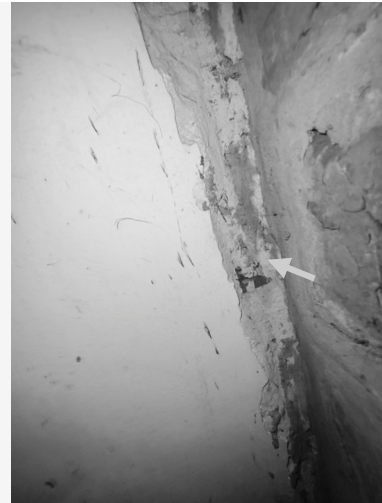
| Opmerking | Notitie hoeveelheden betreft +/- 11 lm Het gewicht en lm is een berekeneerde schatting. Er worden geen rechten verleend aan deze oppervlaktes. De dikte is een schatting die voorkomt uit de monsterplaatsen en is daarom niet altijd representatief. |

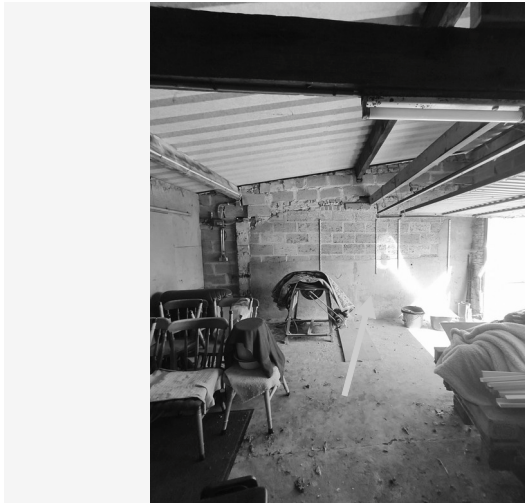
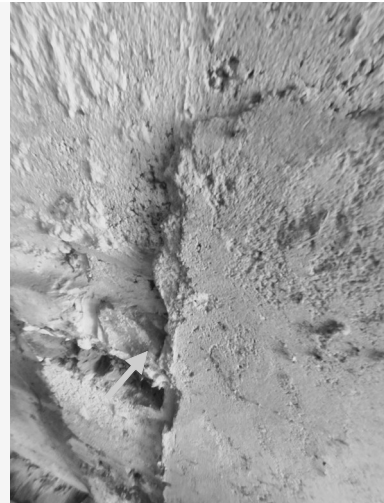
| Opmerking | <p>Volgens het inspectieprotocol is een monstername van het pleisterwerk verplicht om dit te identificeren als niet-asbesthoudend.</p> <p>Locatie staalnames: traphal, slpk 2 en keuken. De stookplaats is niet bepleisterd.</p> <p>De vermelde oppervlaktes en volumes betreffen een beredeneerde schatting. Er worden geen rechten verleend aan deze oppervlaktes/volumes. De dikte is een schatting die voorkomt uit de monsterplaatsen en is daarom niet altijd representatief.</p> |

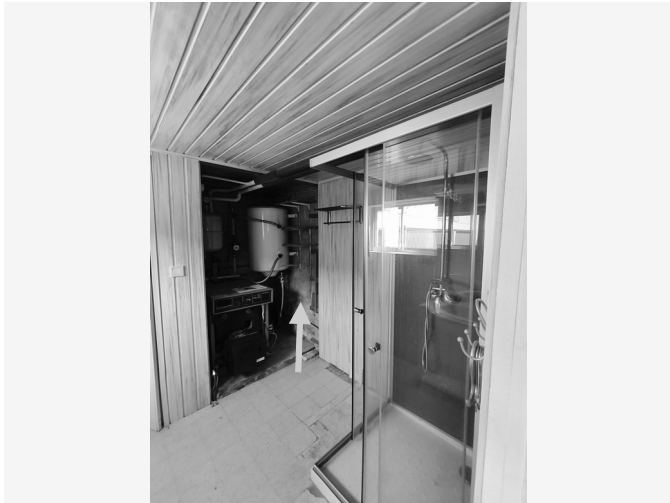
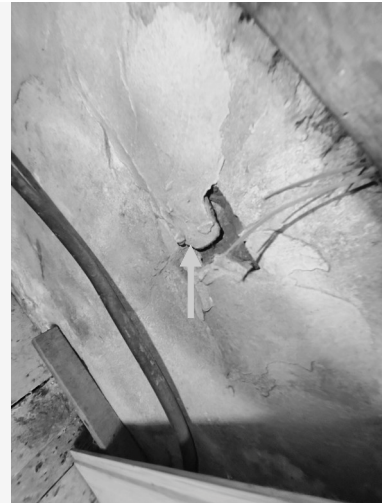
| Opmerking | <p>De vermelde oppervlaktes en volumes betreffen een beredeneerde schatting. Er worden geen rechten verleend aan deze oppervlaktes/volumes. De dikte is een schatting die voorkomt uit de monsterplaatsen en is daarom niet altijd representatief.</p> <p>(staal genomen van twee plaatsen)</p> |
