# Asbestinventarisatetest

Zandstraat 3, 3471 Kortenaken

**Asbestveilig** (maar niet asbestvrij)

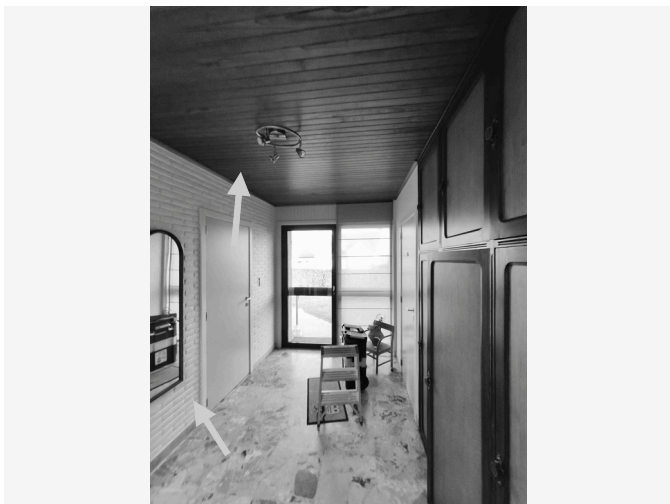
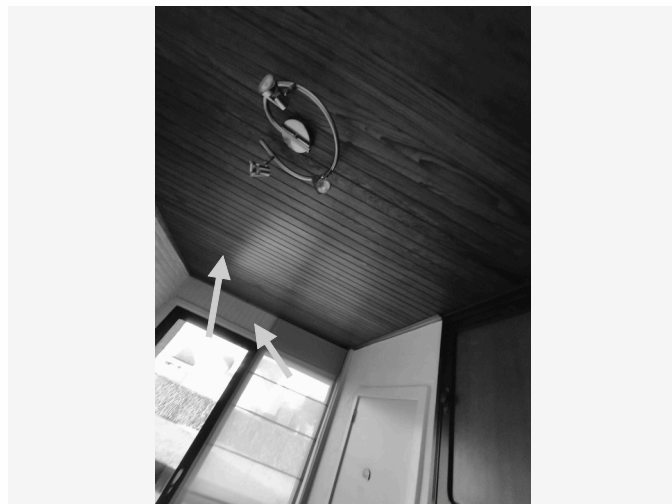
## Fiche 16: pleisterwerk (niet aanwezig)

| Beschrijving | Notitie | Terug te vinden op plannen |
|---|---|---|
| Fiche 16: pleisterwerk (niet aanwezig) | pleisterwerk (niet aanwezig) in het inspectie gebied. | - |
