# Asbestinventarisatattest

Varendrieskouter 84, 9031 Gent

Attestnummer : 20250627-000124.000

Uitgegeven op : 27.06.2025

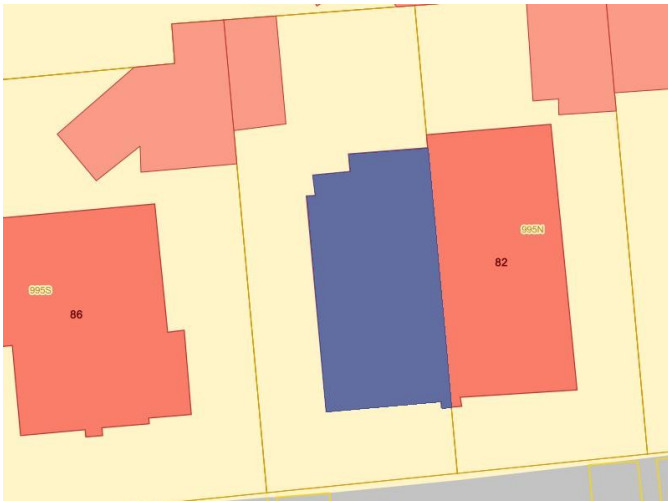
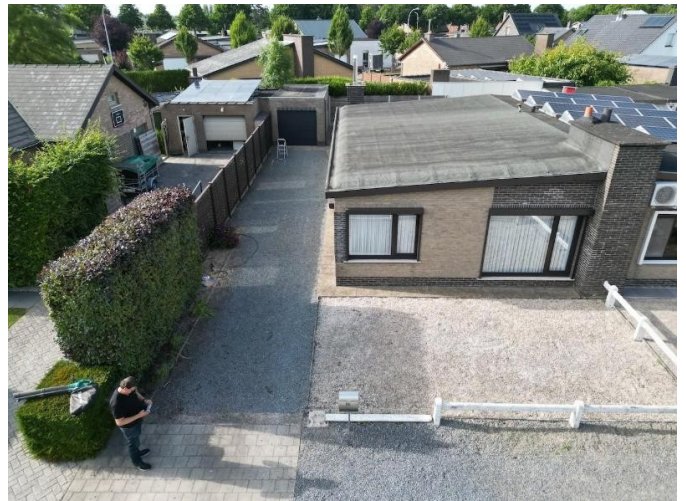
## Zone 1: Hoofdgebouw

- 2 Asbestmaterialen**
- 0 Beperkingen
- 0 Uitsluitingen
- 0 Roerende goederen
- 0 Puin, steenslag, (water)bodem
- 1 Advies**
- 2 Geen asbest**

| Beschrijving | Type | Actie |
|---|---|---|
| 1. Roofing op plat dak | Asbestmateriaal | <a href="#">Verwijderen</a> |

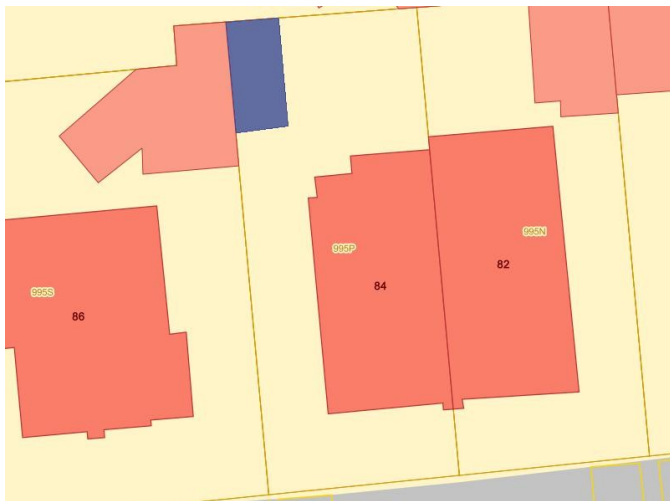
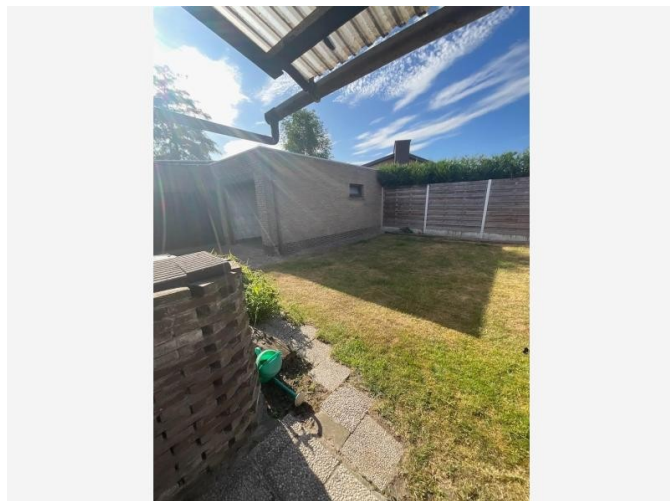
## Zone 2: Garage

### 2 Asbestmaterialen

| Beschrijving | Type | Actie |
|---|---|---|
| 2.1 Code: M002 | Mengmonster | - |

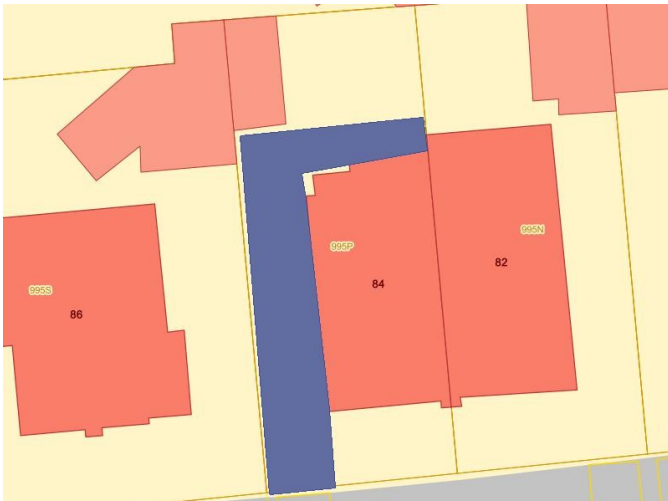
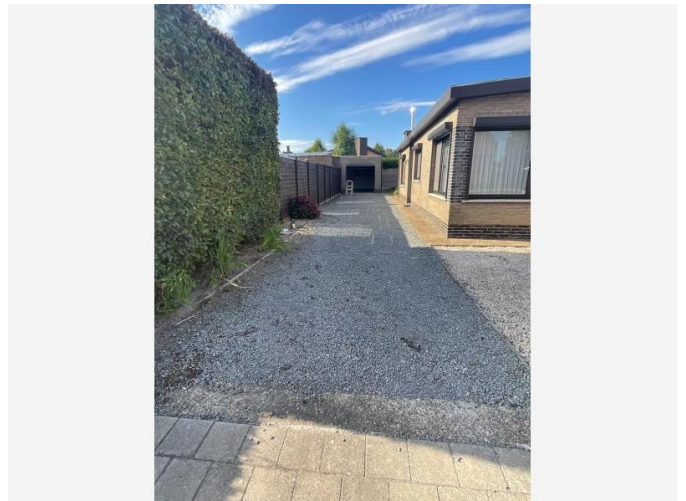
## Zone 3: Oprit en terrassen

- 0 Asbestmaterialen
- 0 Beperkingen
- 0 Uitsluitingen
- 0 Roerende goederen
- 0 Puin, steenslag, (water)bodem
- 0 Adviezen
- 0 Geen asbest
