# Asbestinventarisatetest

Colmanstraat 3, 9290 Berlare

Attestnummer : **20251023-000006.000**

Uitgegeven op : **23.10.2025**

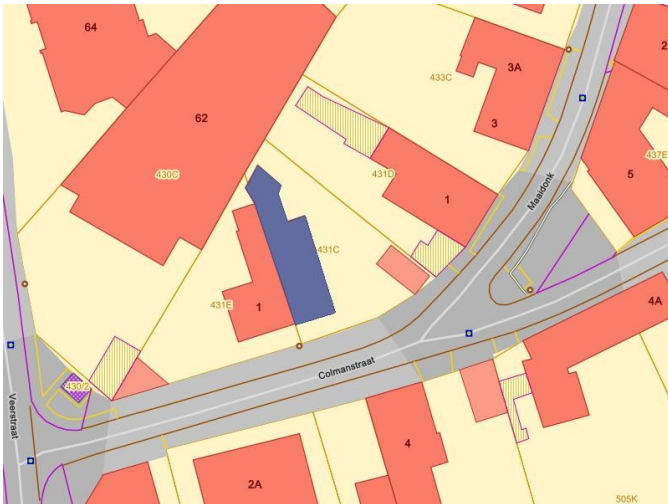
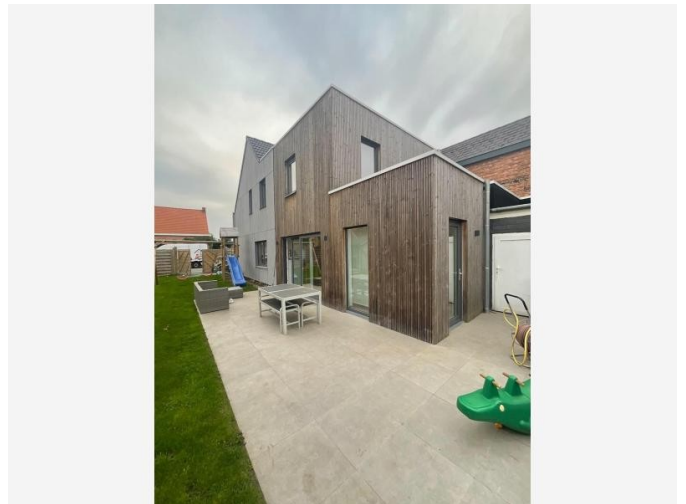
## Zone 1: Hoofdgebouw

- 0 Asbestmaterialen
- 0 Beperkingen
- 1 Uitsluiting
- 0 Roerende goederen
- 0 Puin, steenslag, (water)bodem
- 0 Adviezen
- 2 Geen asbest

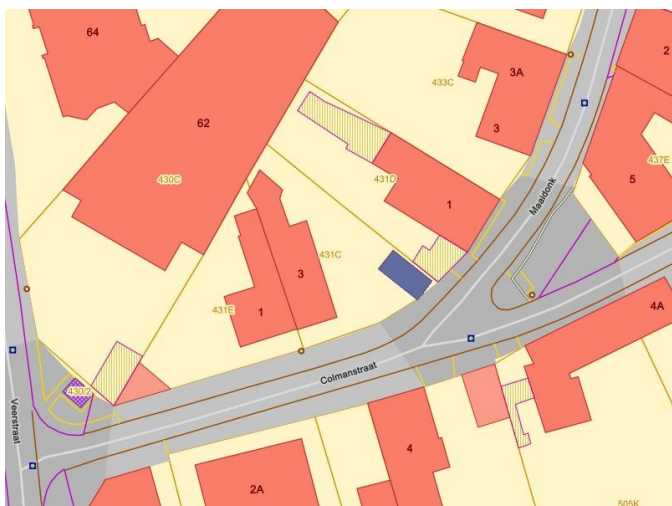
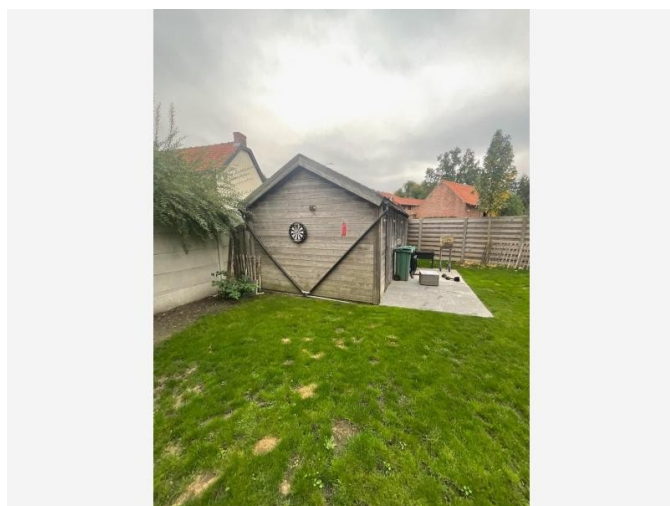
## Zone 2: Houten garage

- 0 Asbestmaterialen
- 0 Beperkingen
- 0 Uitsluitingen
- 0 Roerende goederen
- 0 Puin, steenslag, (water)bodem
- 0 Adviezen
- 1 Geen asbest**

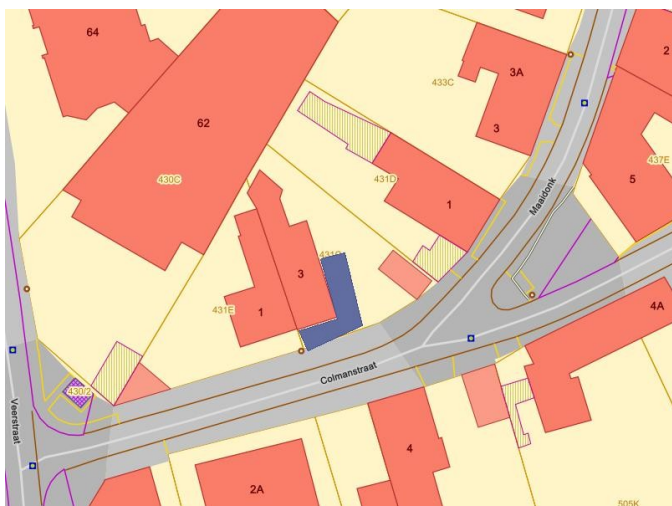
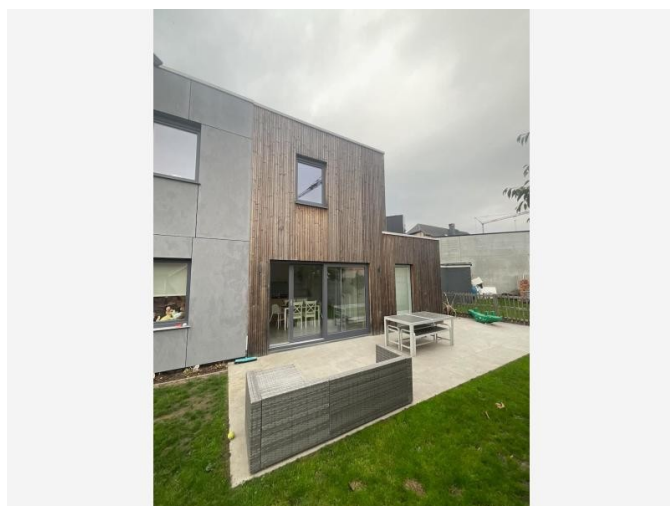
## Zone 3: Oprit en terrassen

- 0 Asbestmaterialen
- 0 Beperkingen
- 0 Uitsluitingen
- 0 Roerende goederen
- 0 Puin, steenslag, (water)bodem
- 0 Adviezen
- 0 Geen asbest
