# Asbestinventarisatetest

Leemstraat 118, 9080 Lochristi

Attestnummer : 20251030-000028.000

Uitgegeven op : 30.10.2025

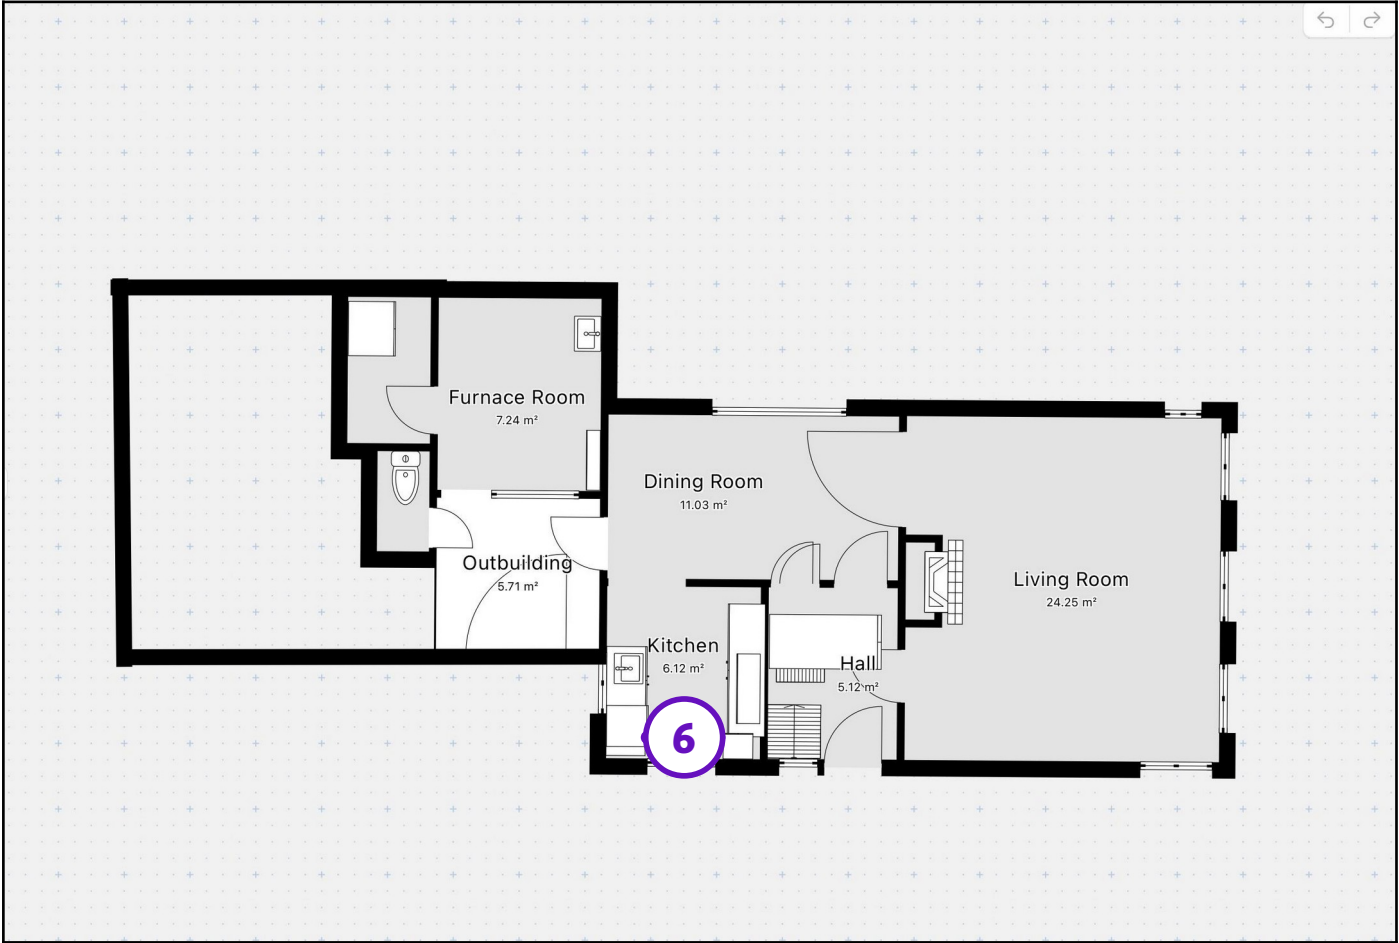
# Plan 1.1: Grondplan gelijkvloers

| Beschrijving | Type | Actie |
|---|---|---|
| 6. Dichtingen gietijzeren radiatoren | Advies | - |

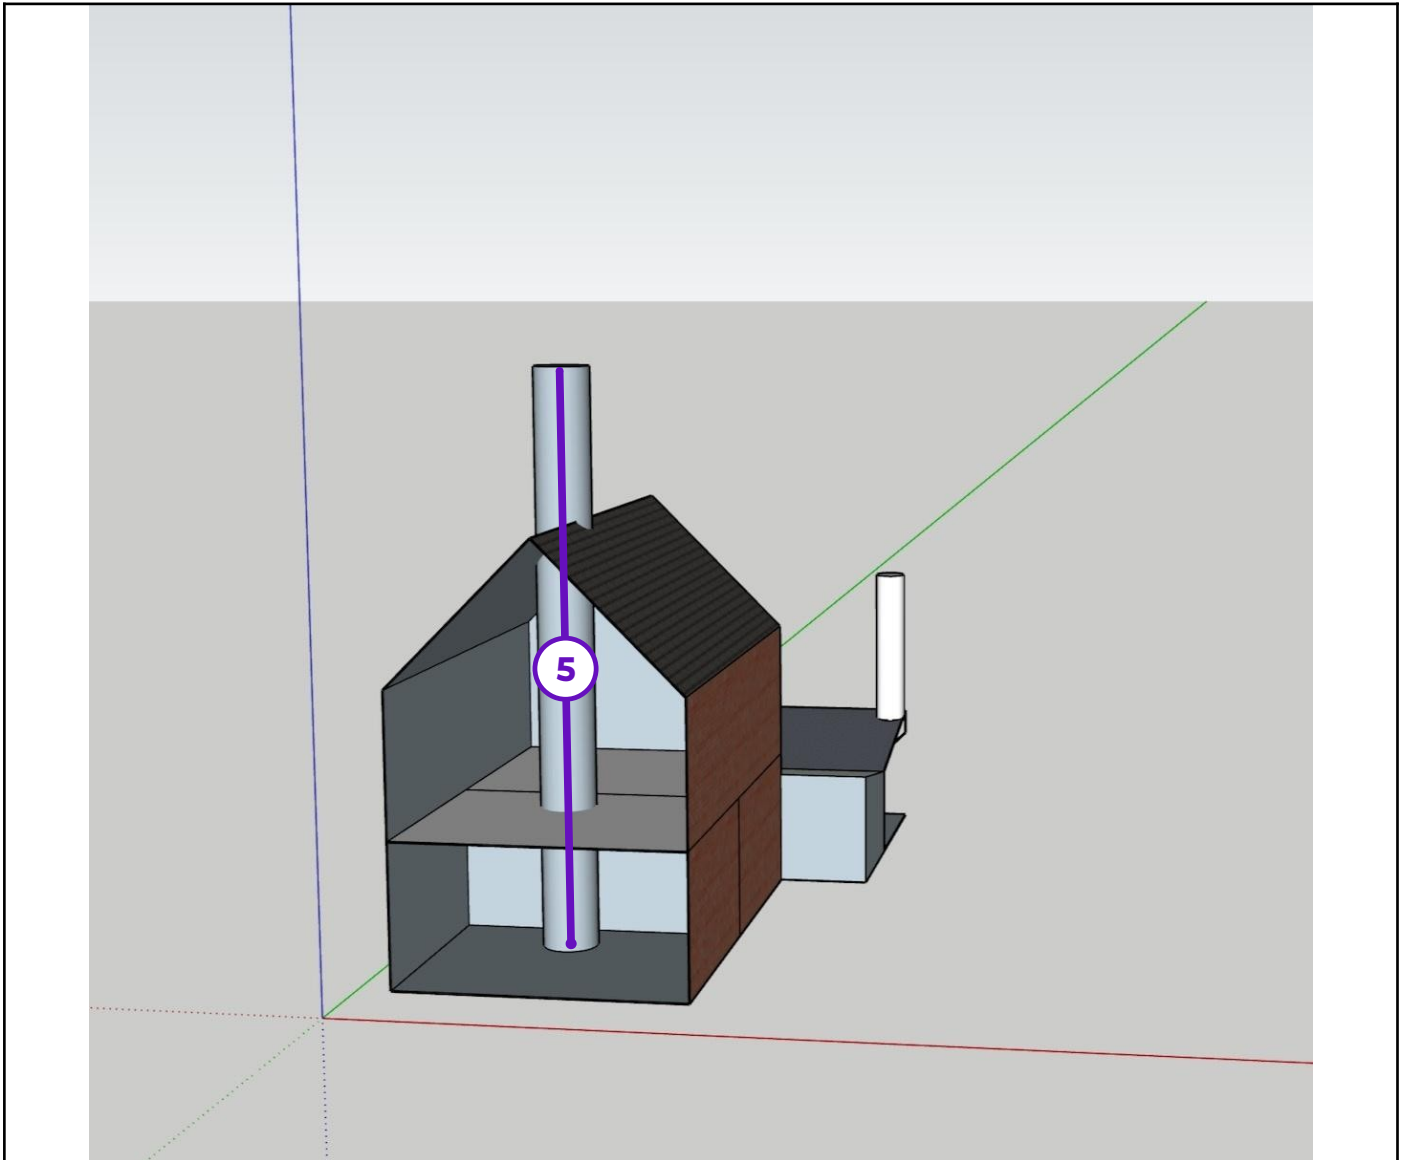
## Plan 1.9: Vooraanzicht woning: inkijk in woning

| Beschrijving | Type | Actie |
|---|---|---|
| 5. Schoorsteen rookgaskanaal - beoordeling | Beperking | - |
