Asbestinventarisatetest

De Pintelaan 235, 9000 Gent

Attestnummer : 20251015-000275.000

Uitgegeven op : 15.10.2025

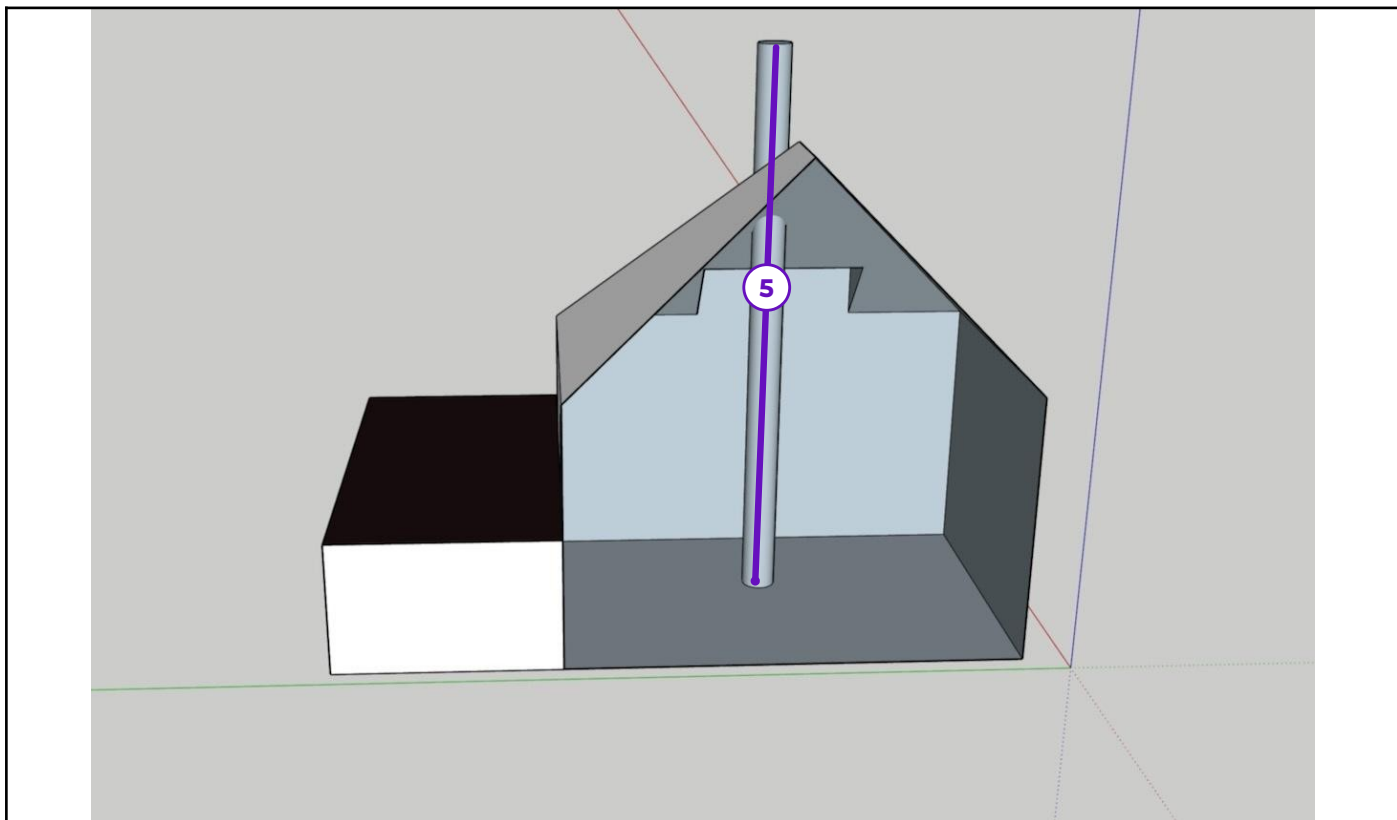
Plan 1.11: Linkerzijaanzicht woning

| Beschrijving | Type | Actie |
|--|---|---|
| 5. Schoorsteen rookgaskanaal - beoordeling | Beperking | - |
