Asbestinventarisatetest

Antwerpsesteenweg 386, 9040 Gent

Attestnummer : 20260223-000353.000

Uitgegeven op : 23.02.2026

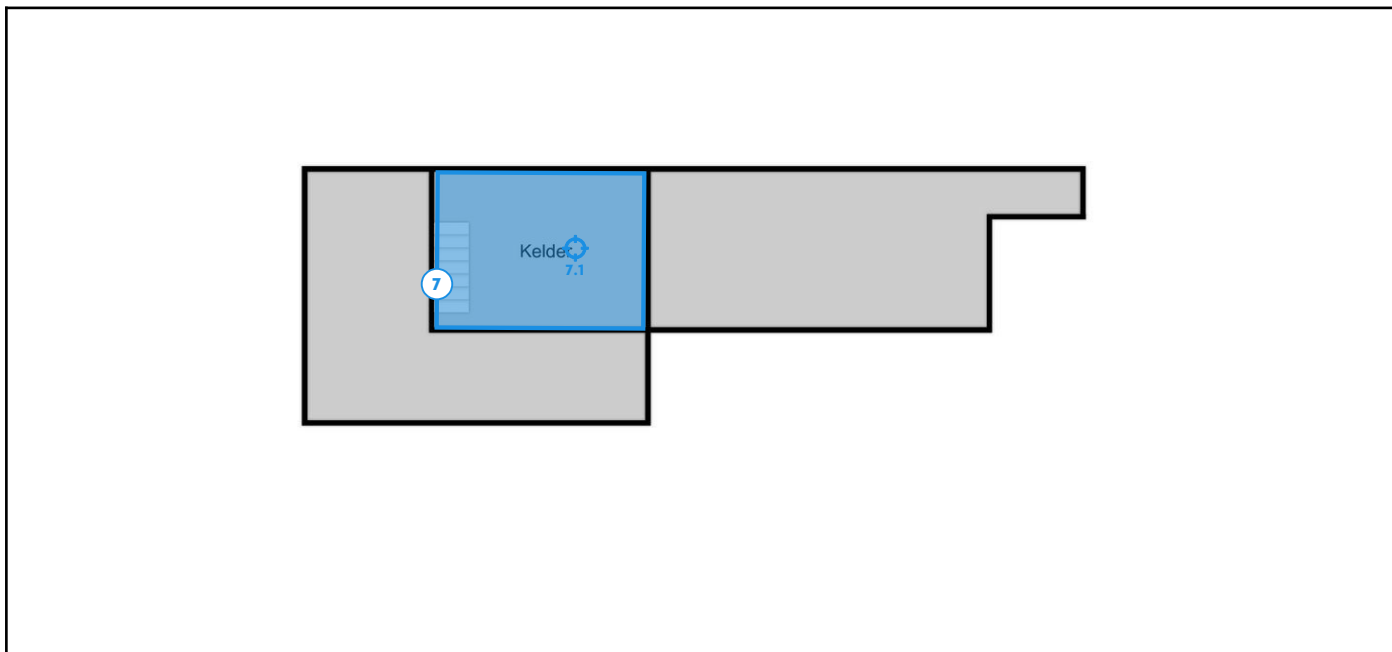
Plan 1.1: -1

Beschrijving	Type	Actie
7. Pleisterwerk plafonds	Geen asbest	-
7.1 Code: MM02	Mengmonster	-

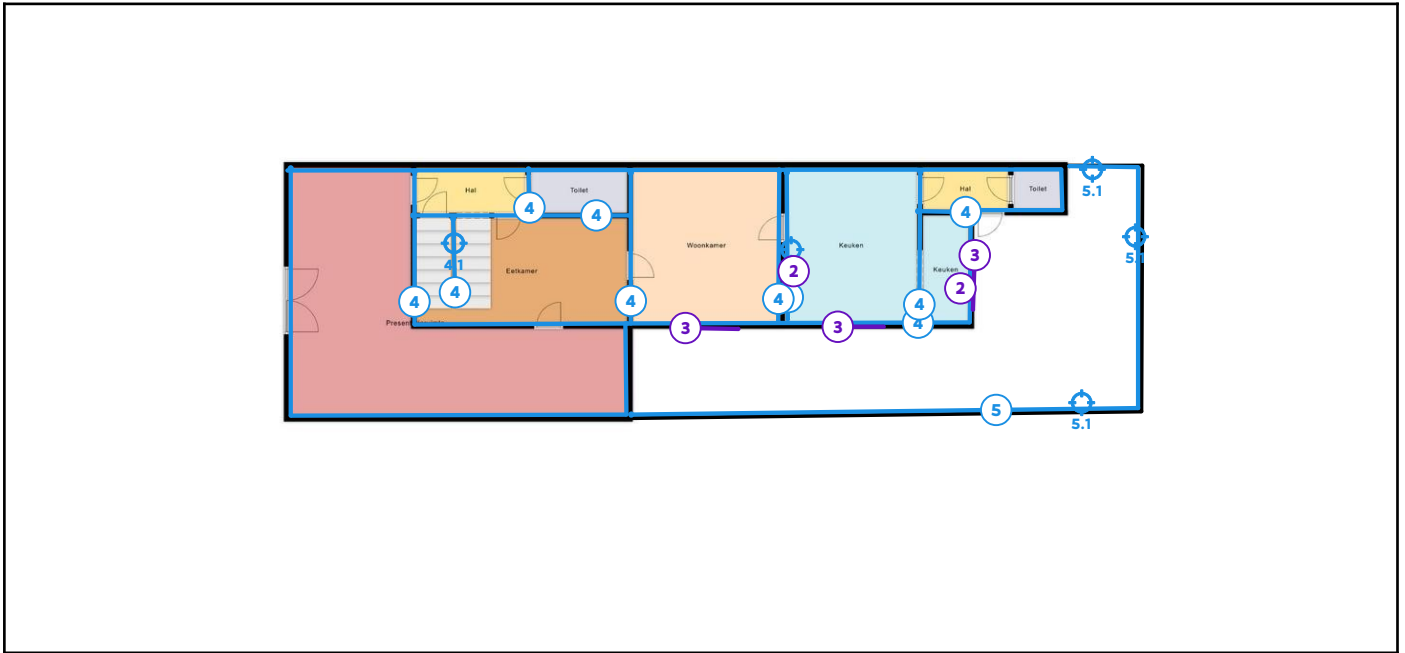
Plan 1.2: +0 Muren

Beschrijving	Type	Actie
2. Anti-trillingsleertje onderzijde spoelbak GLV	Advies	-
3. Vensterbanken	Advies	-
4. Pleisterwerk muren	Geen asbest	-
4.1 Code: MM01	Mengmonster	-
5. Crepi buitengevels	Geen asbest	-
5.1 Code: MM03	Mengmonster	-

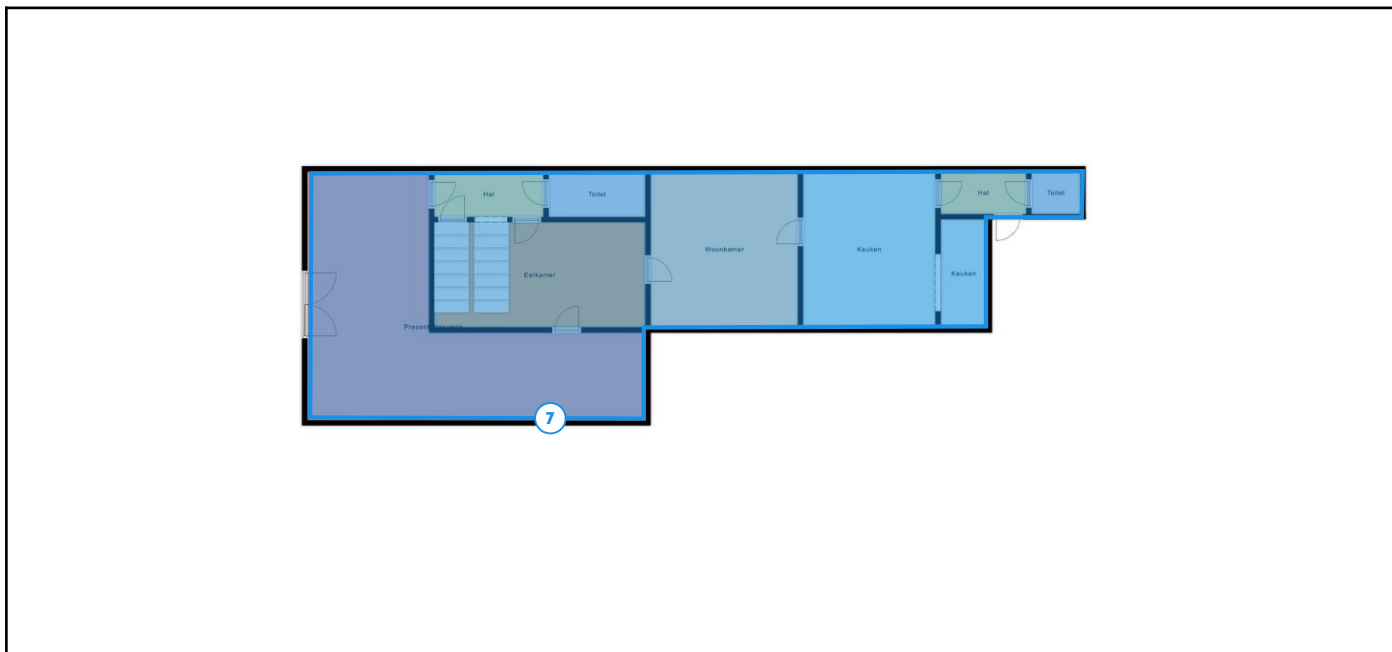
Plan 1.3: +0 plafonds

Beschrijving	Type	Actie
7. Pleisterwerk plafonds	Geen asbest	-

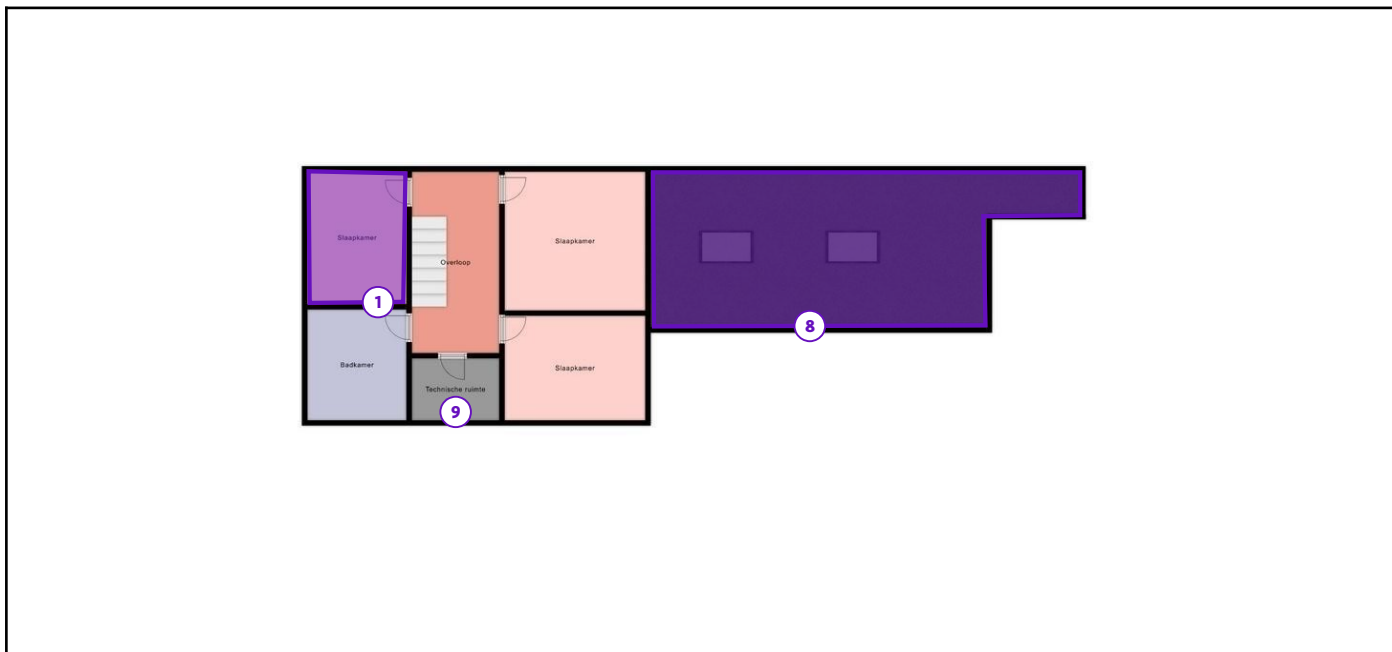
Plan 1.4: +1 vloeren

Beschrijving	Type	Actie
1. Vloerzeil (niet-asbestverdacht)	Advies	-
8. Plat dak EPDM	Overige ruimte of materiaal	-
9. CV-brander (niet verdacht)	Overige ruimte of materiaal	-

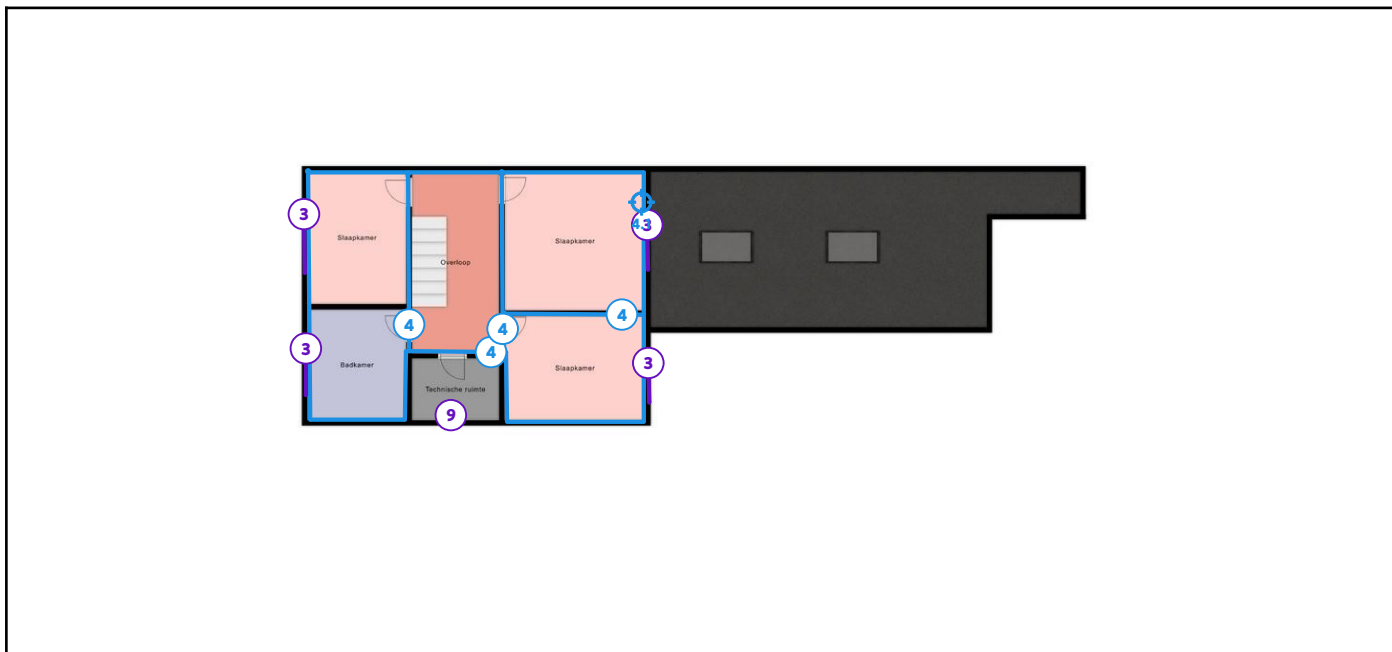
Plan 1.5: +1 muren

Beschrijving	Type	Actie
3. Vensterbanken	Advies	-
4. Pleisterwerk muren	Geen asbest	-
4.1 Code: MM01	Mengmonster	-
9. CV-brander (niet verdacht)	Overige ruimte of materiaal	-

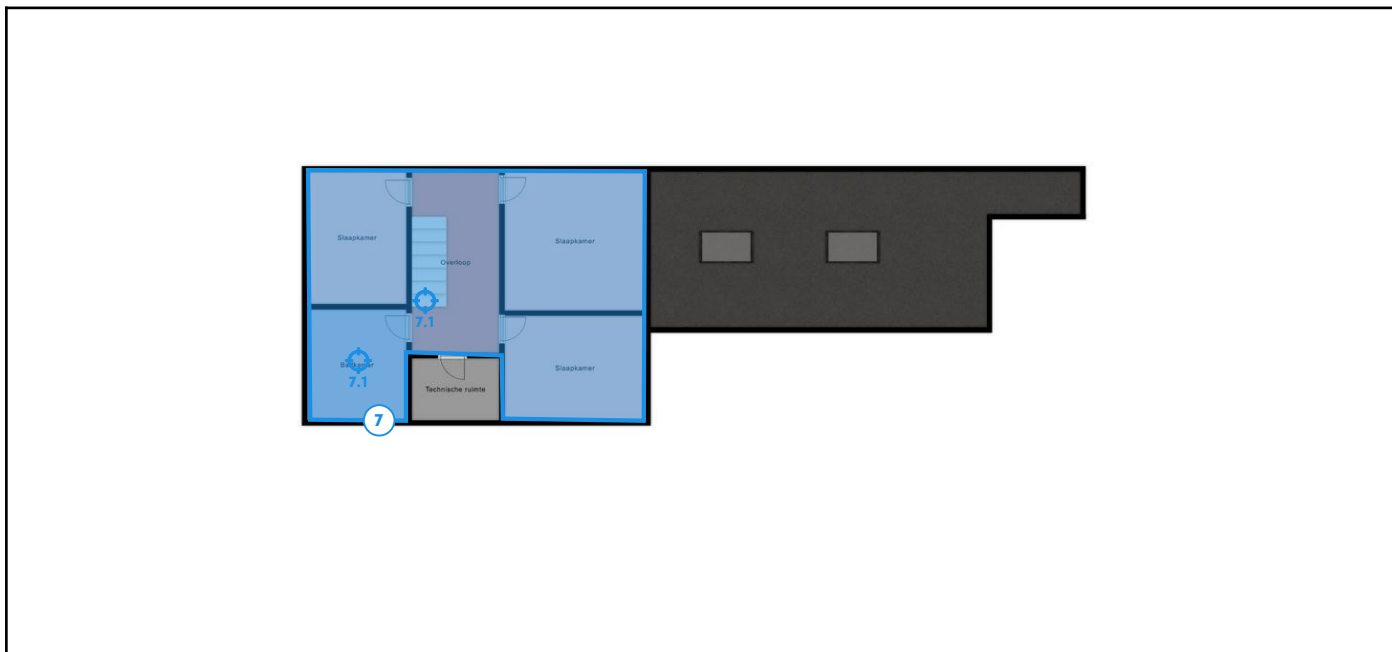
Plan 1.6: +1 plafonds

Beschrijving	Type	Actie
7. Pleisterwerk plafonds	Geen asbest	-
7.1 Code: MM02	Mengmonster	-

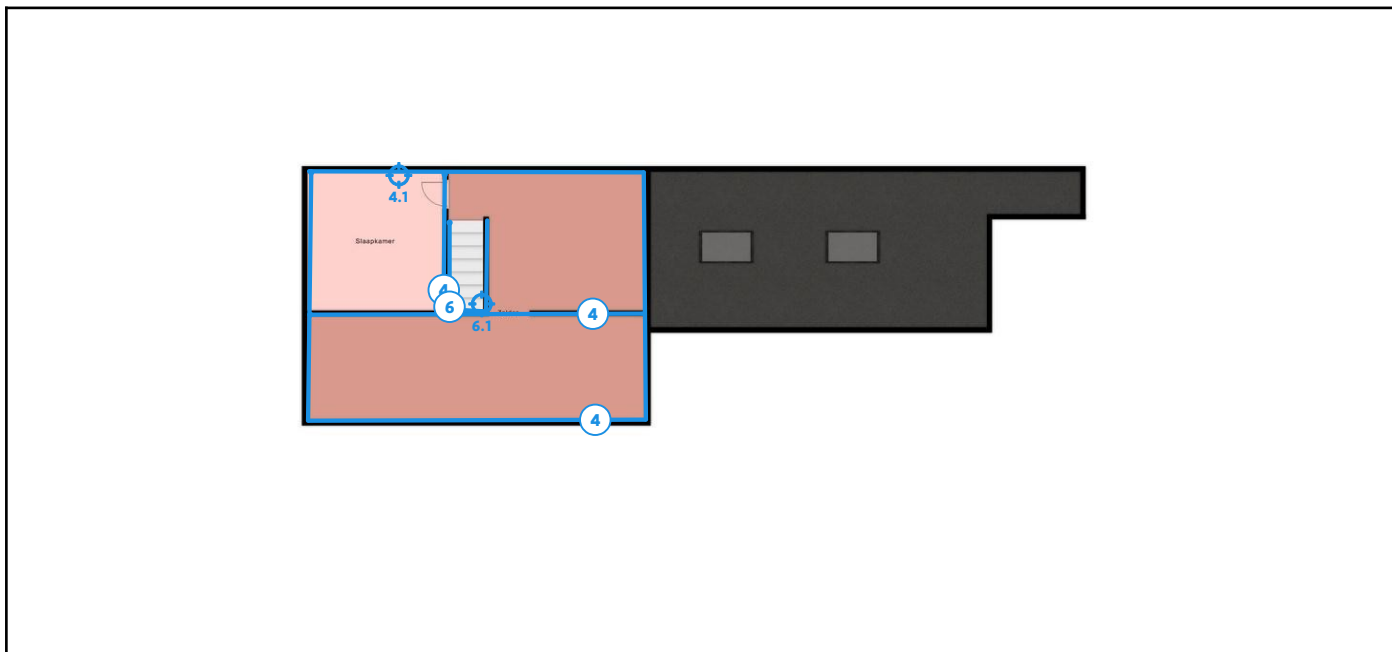
Plan 1.7: +2

Beschrijving	Type	Actie
4. Pleisterwerk muren	Geen asbest	-
4.1 Code: MM01	Mengmonster	-
6. Lambrisering	Geen asbest	-
6.1 Code: PM01	Puntmonster	-
