Asbestinventarisatetest

Gustaaf Van Heckelaan 13, 9042 Gent

Attestnummer : 20260428-000445.000

Uitgegeven op : 28.04.2026

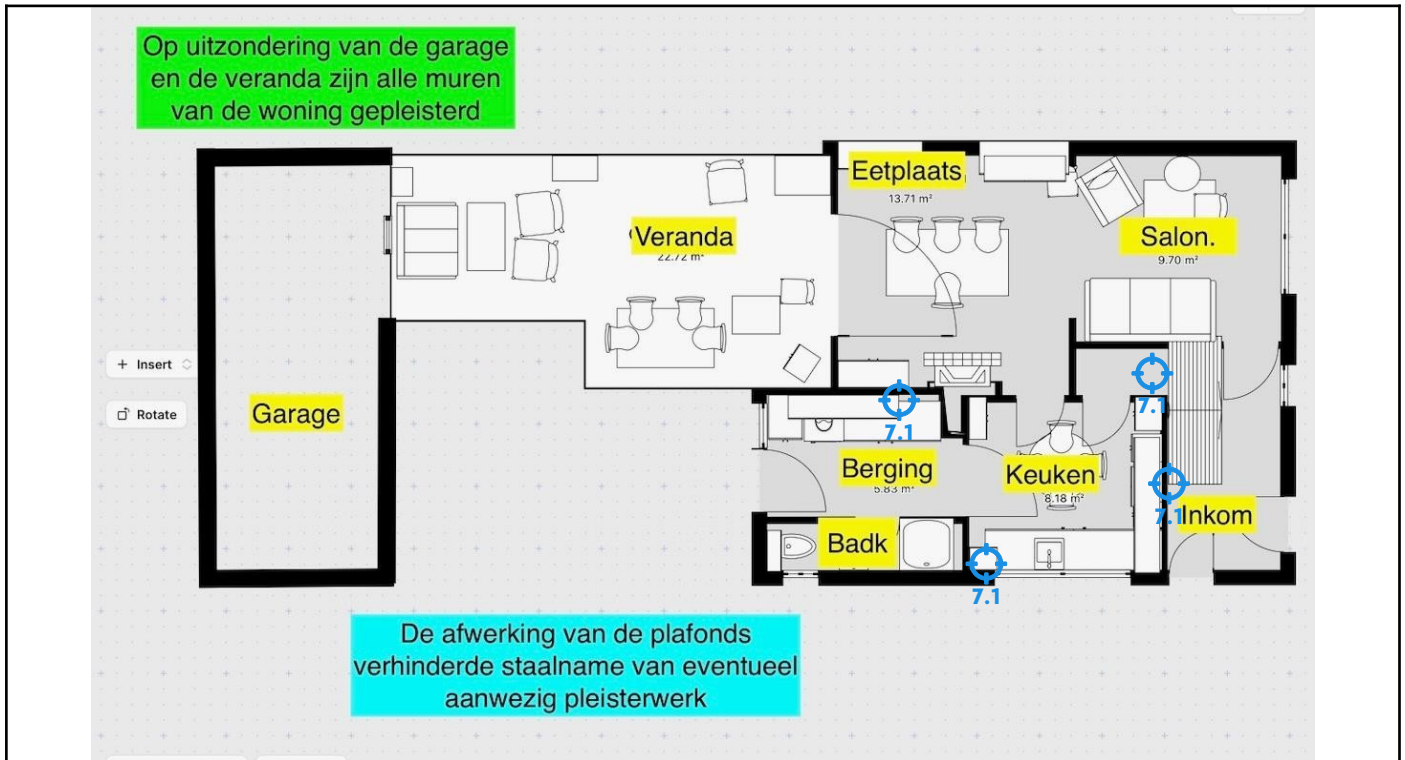
Plan 1.1: Grondplan gelijkvloers

Beschrijving	Type	Actie
7. pleisterwerk muur	Geen asbest	-
7.1 Code: M001	Mengmonster	-

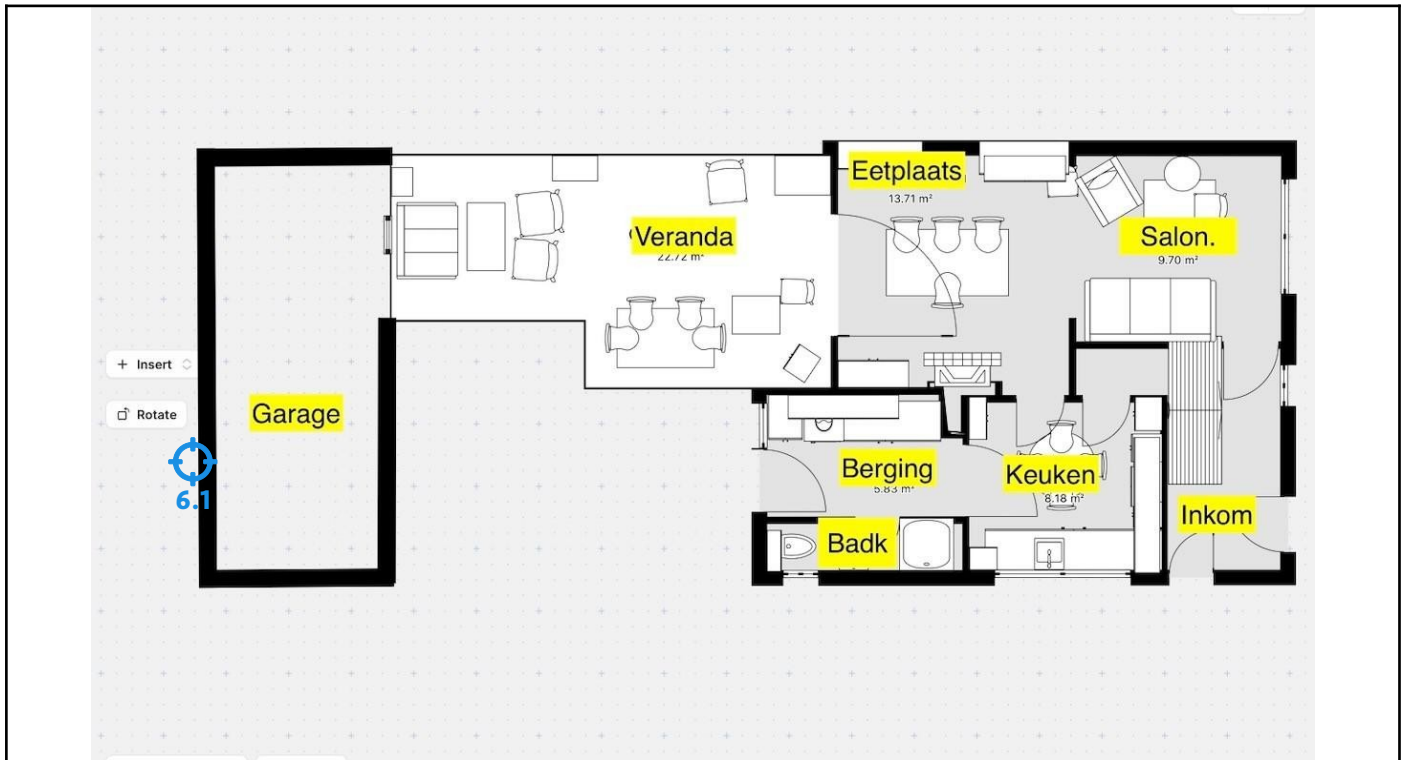
Plan 1.2: Grondplan gelijkvloers

Beschrijving	Type	Actie
6. Afdichtingsmateriaal (mastiek, kit, ...) aan schrijnwerk	Geen asbest	-
6.1 Code: M002	Puntmonster	-

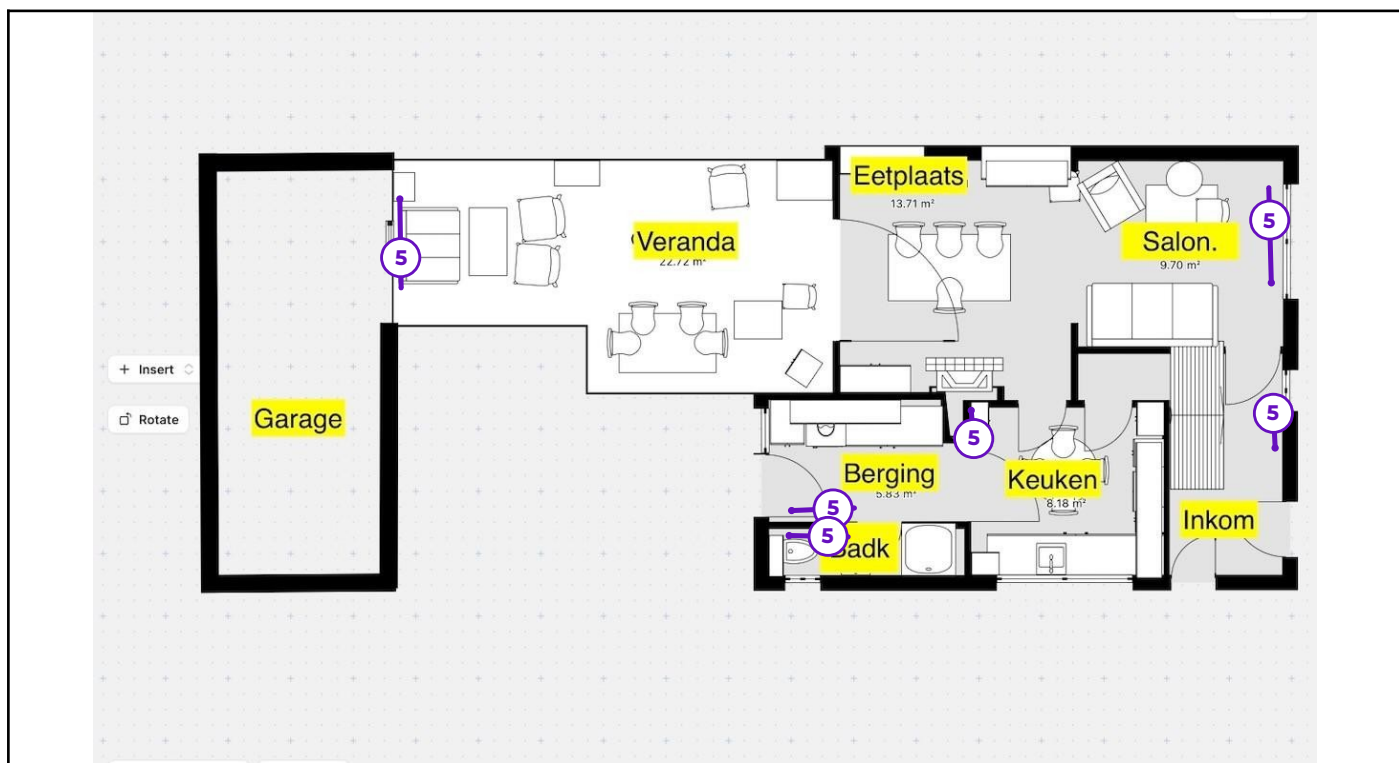
Plan 1.6: Grondplan gelijkvloers

Beschrijving	Type	Actie
5. Dichting radiatoren	Advies	-

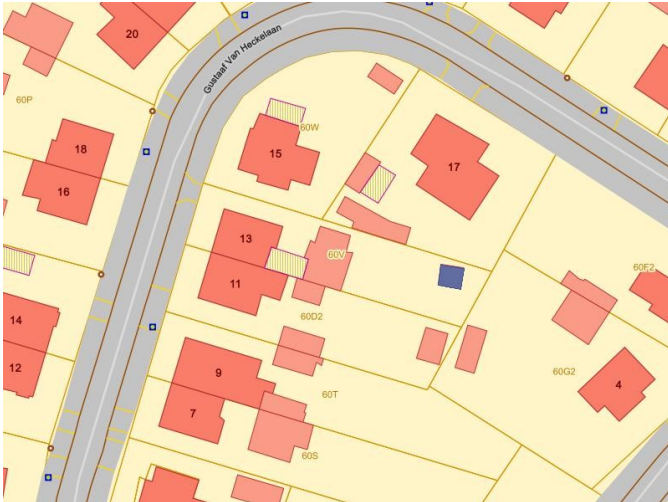
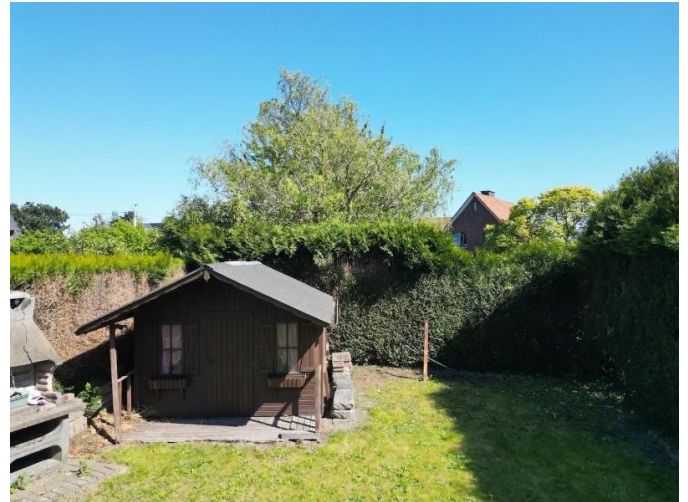
Zone 3: Tuinhuis

- 1 Asbestmateriaal**
- 0 Beperkingen
- 0 Uitsluitingen
- 0 Roerende goederen
- 0 Puin, steenslag, (water)bodem
- 0 Adviezen
- 0 Geen asbest

Beschrijving	Type	Actie
2. dakbedekking tuinhuis	Asbestmateriaal	Verwijderen

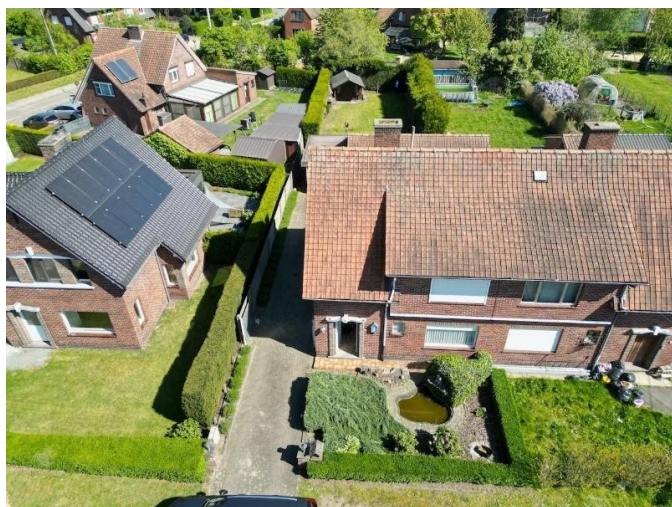
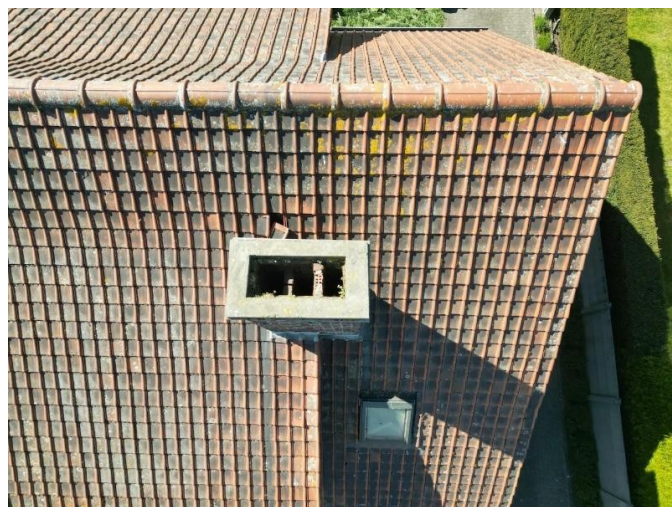
Beschrijving	Notitie	Terug te vinden op plannen
Fiche 8: Dakbedekking	-	-
