# Asbestinventarisatattest

Augustijn Moreelsstraat 41, 9041 Gent

Attestnummer : 20260715-000008.001

Uitgegeven op : 16.07.2026

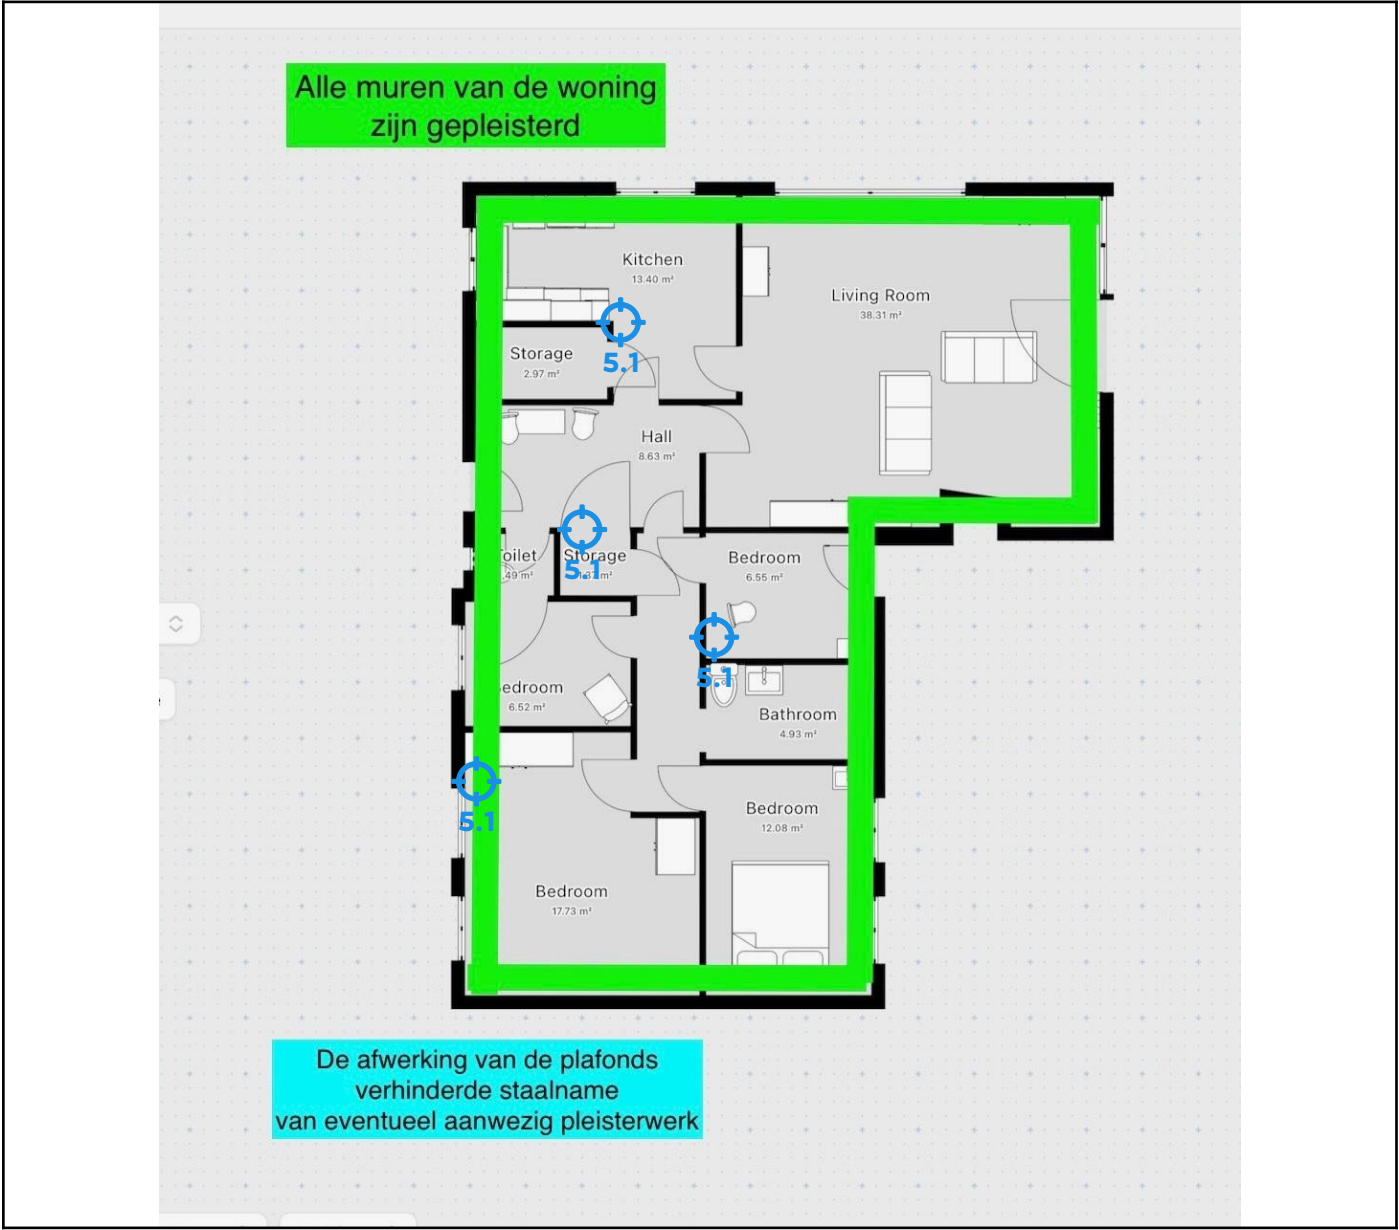
# Plan 1.1: Grondplan gelijkvloers

| Beschrijving | Type | Actie |
|---|---|---|
| 4. rookgaskanaal woning | Beperking | - |

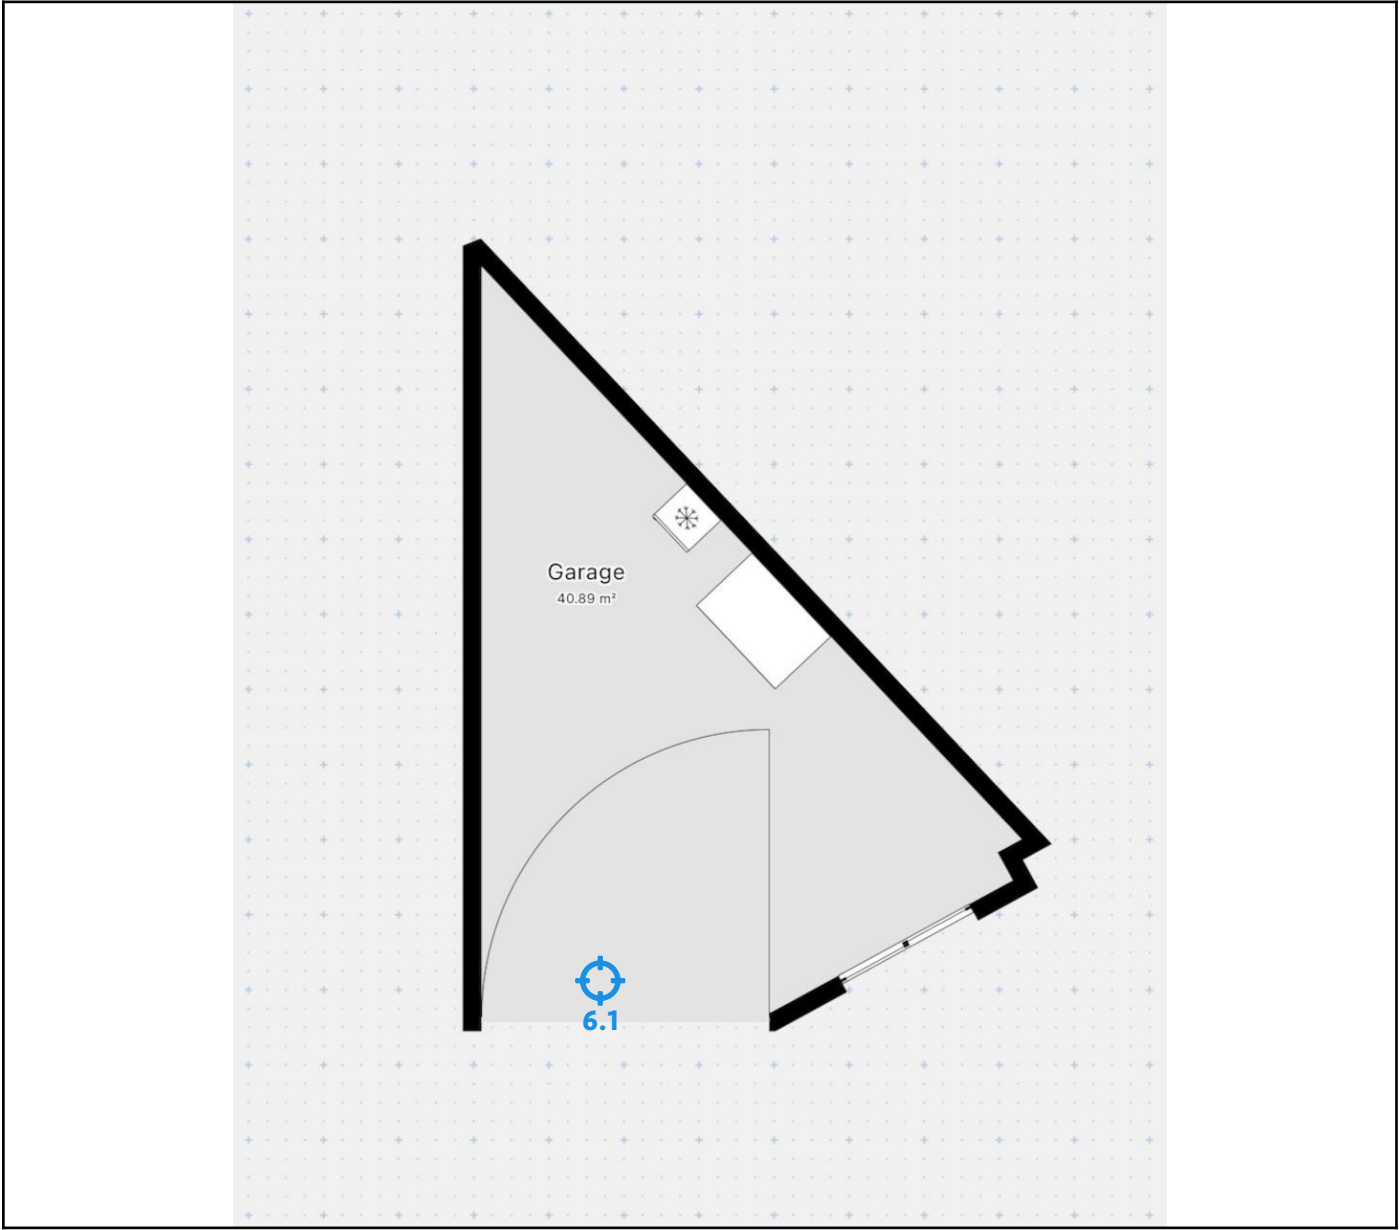
# Plan 1.5: Plan garage

| Beschrijving | Type | Actie |
|---|---|---|
| 2. rookgaskanalen garage | Asbestmateriaal | Verwijderen |
