# Asbestinventarisatetest

Eekhoudriesstraat 94, 9041 Gent

Attestnummer : **20261022-000519.000**

Uitgegeven op : **22.10.2026**

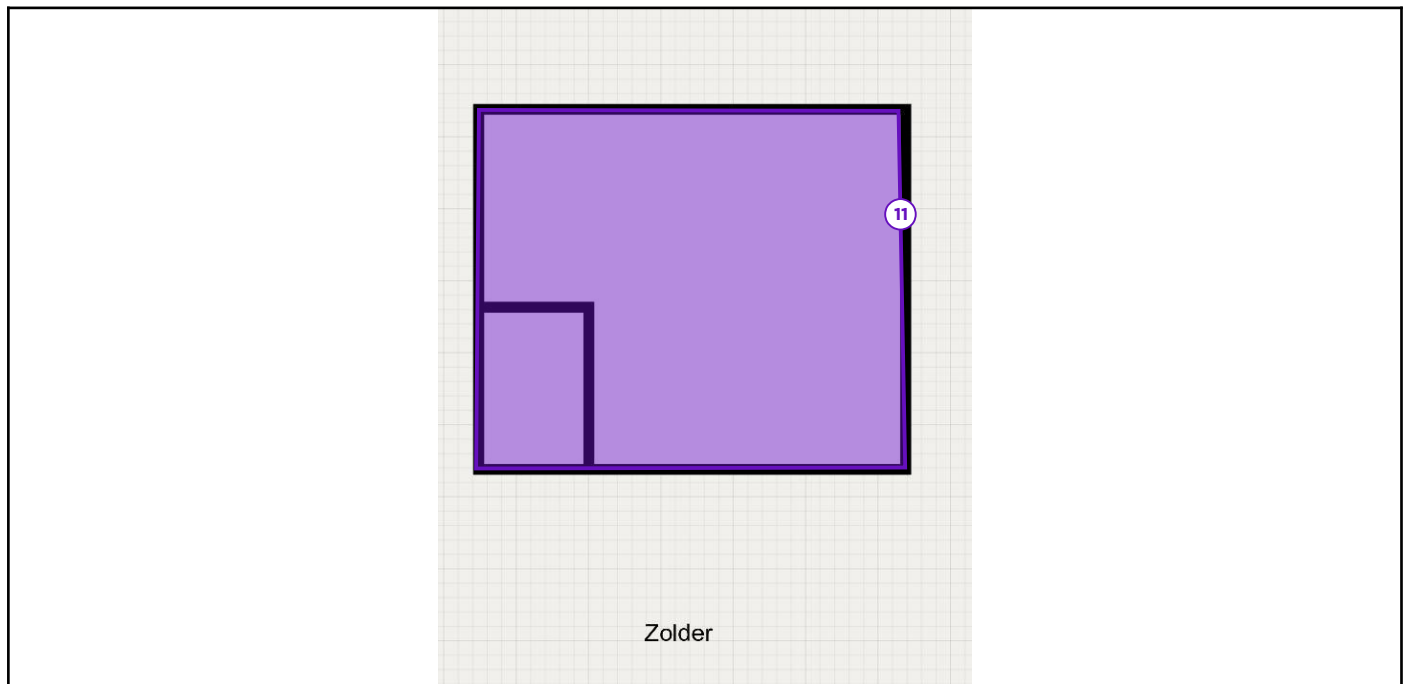
## Plan 1.8: +3

| Beschrijving | Notitie | Terug te vinden op plannen |
|---|---|---|
| Fiche 11: VP: Onderdak in kunststof | Het onderdak werd geïnspecteerd en er werd vastgesteld dat het uit kunststof bestaat. | Plan 1.8: +3 |
