Asbestinventarisatetest

Teutseweg 20, 3520 Zonhoven

Attestnummer : 20260323-000217.000

Niet-asbestveilig

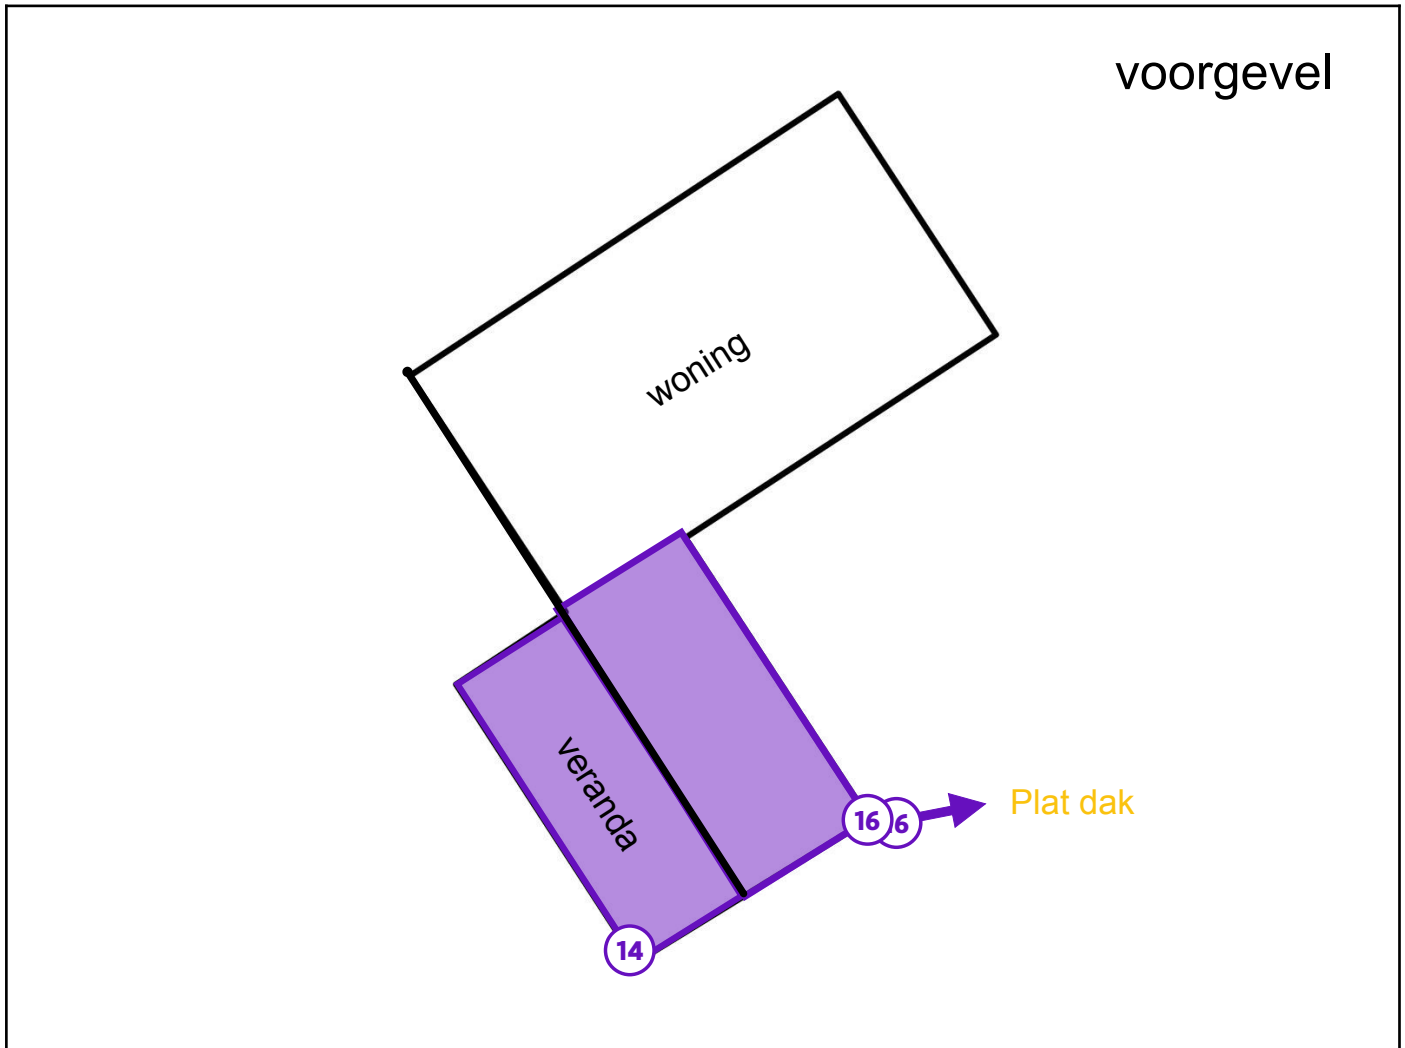
Plan 1.3: Woning + veranda : onderdak

Beschrijving	Type	Actie
14. Onderdak - veranda: (niet vast te stellen)	Beperking	-
16. Onderdak - plat dak - woning: (niet vast te stellen)	Beperking	-

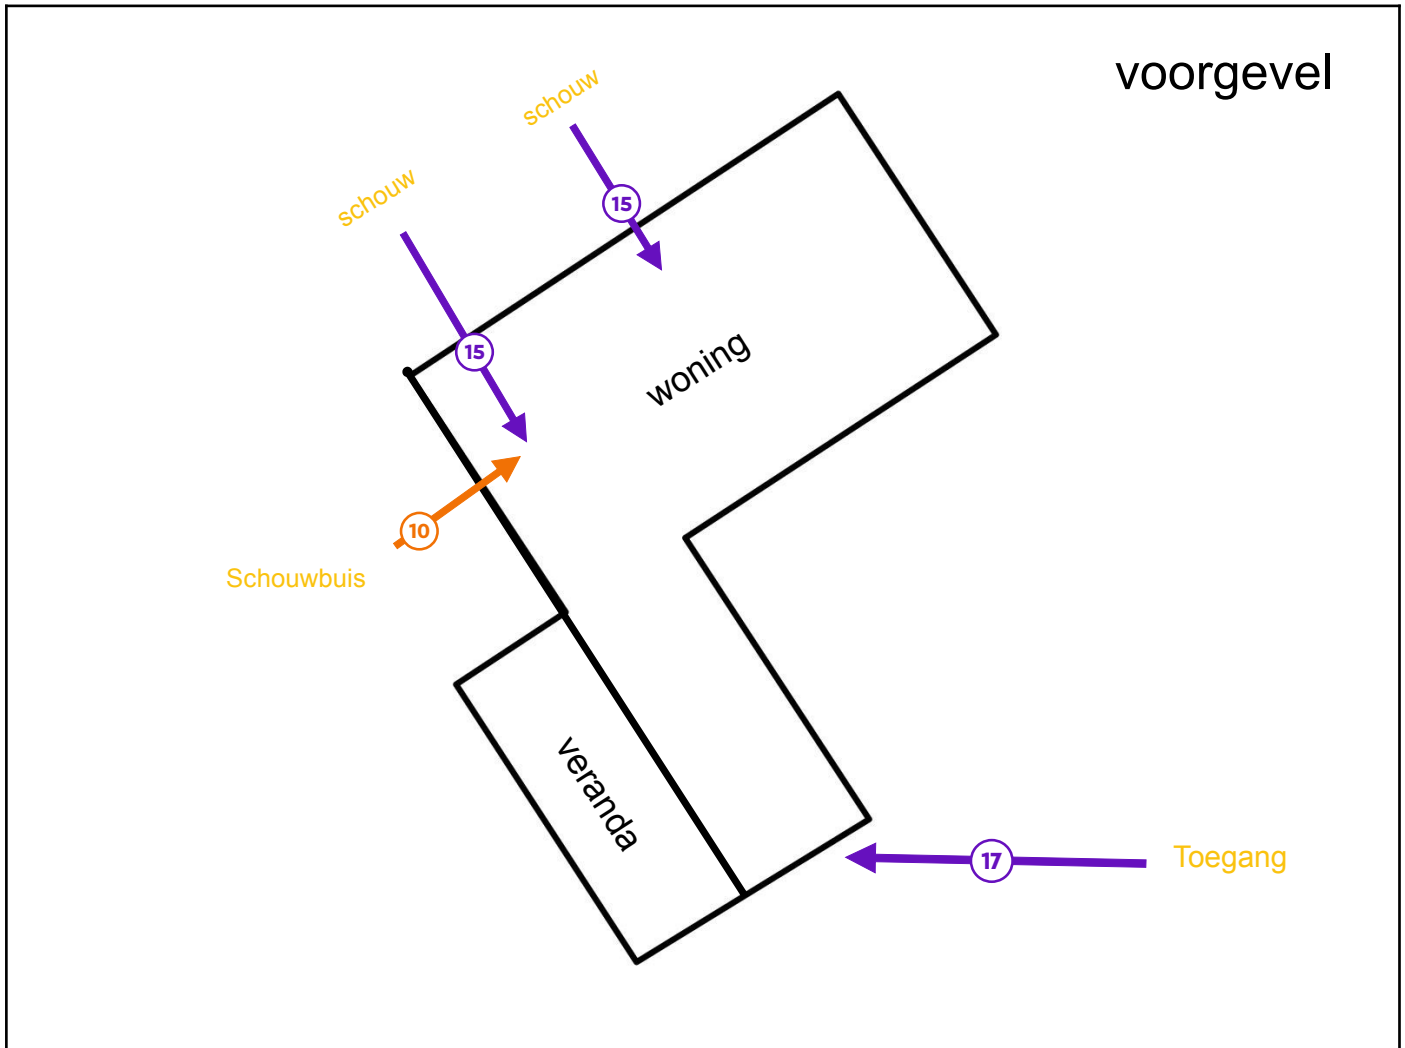
Plan 1.5: Woning + veranda : DIV 2

Beschrijving	Type	Actie
10. Schouwbuis (visueel vastgesteld)	Asbestmateriaal	Verwijderen
15. Schouwen - woning	Beperking	-
17. Kruipruimte	Beperking	-

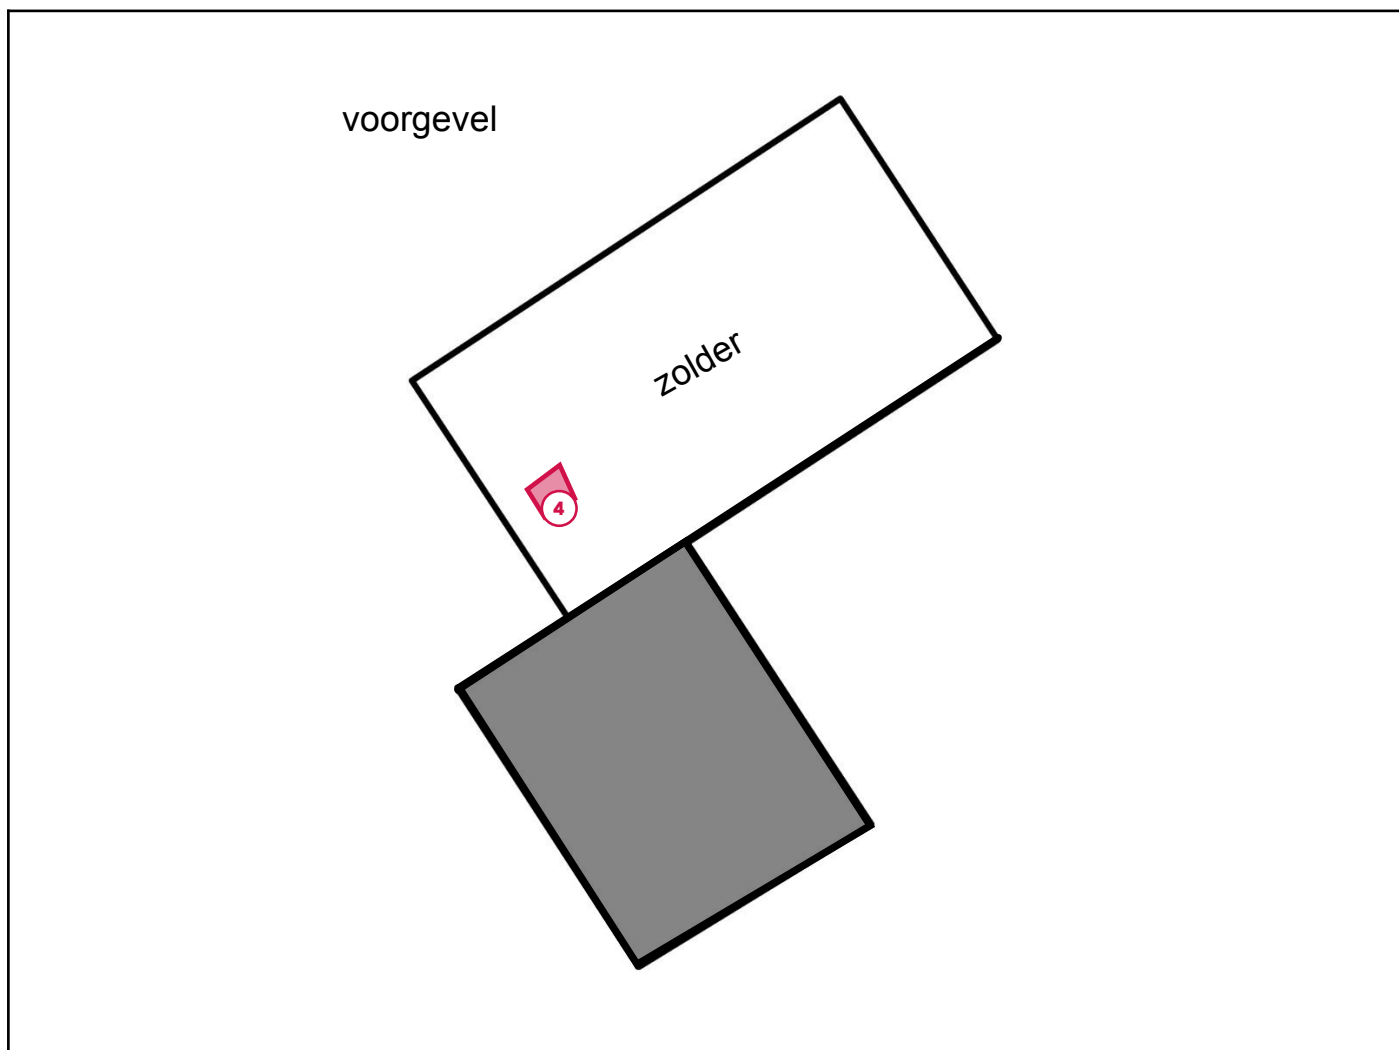
Plan 1.6: Zolder

Beschrijving	Type	Actie
4. Asbestcement afval - zolder	Asbestmateriaal	Dringend verwijderen

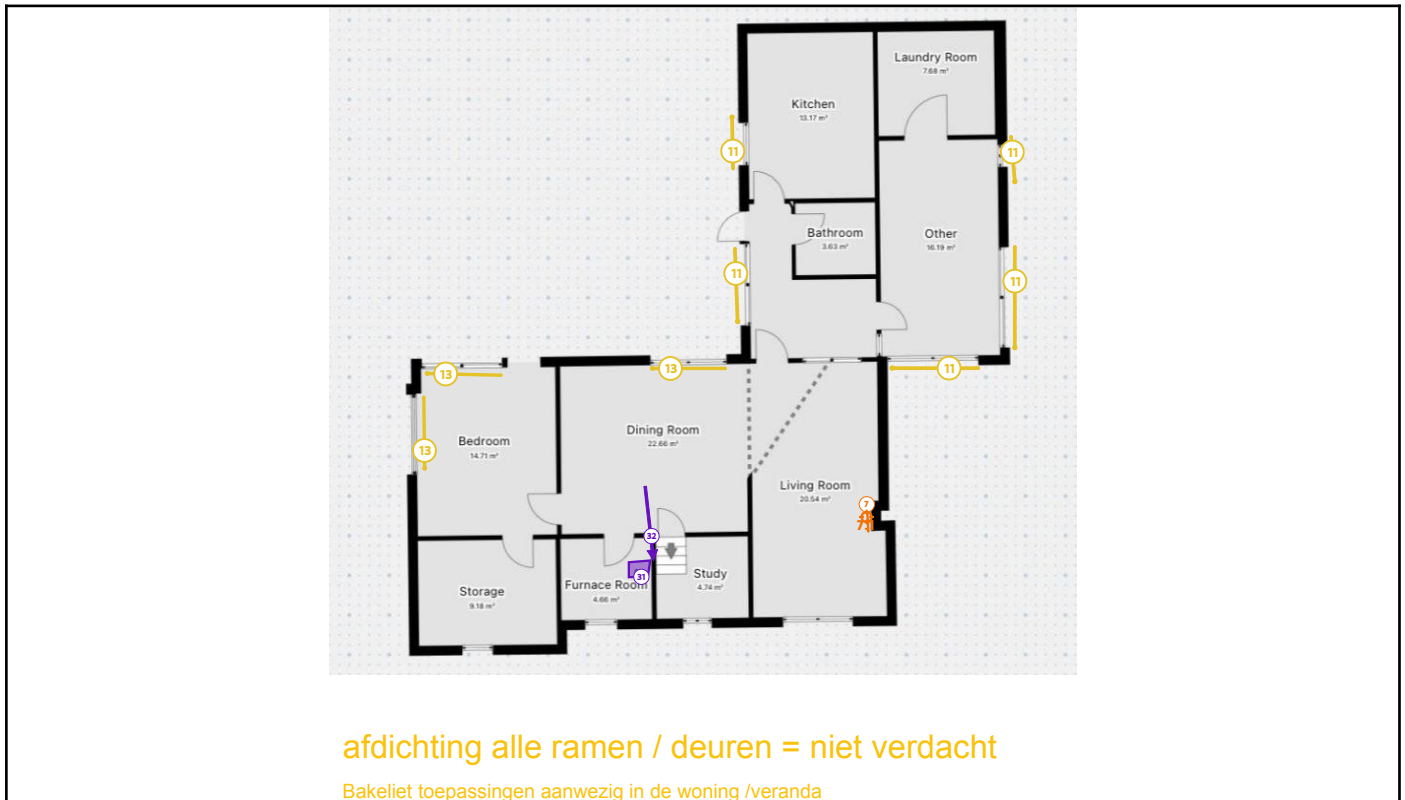
Plan 1.7: GLV : div

Beschrijving	Type	Actie
7. Kachelkoord - woonkamer	Asbestmateriaal	Verwijderen
7.1 Code: Koord	Puntmonster	-
11. Venster buiten (asbestcement)	Asbestmateriaal	Zorgvuldig beheren
12. Bakeliet toep.(woning/ veranda)	Asbestmateriaal	Zorgvuldig beheren
13. Venstertablet/deurdorpel binnen (massal)	Asbestmateriaal	Zorgvuldig beheren
31. CV Ketel	Overige ruimte of materiaal	-
32. Roetluik	Overige ruimte of materiaal	-
33. Afdichting - ramen / deuren - woning/veranda	Overige ruimte of materiaal	-

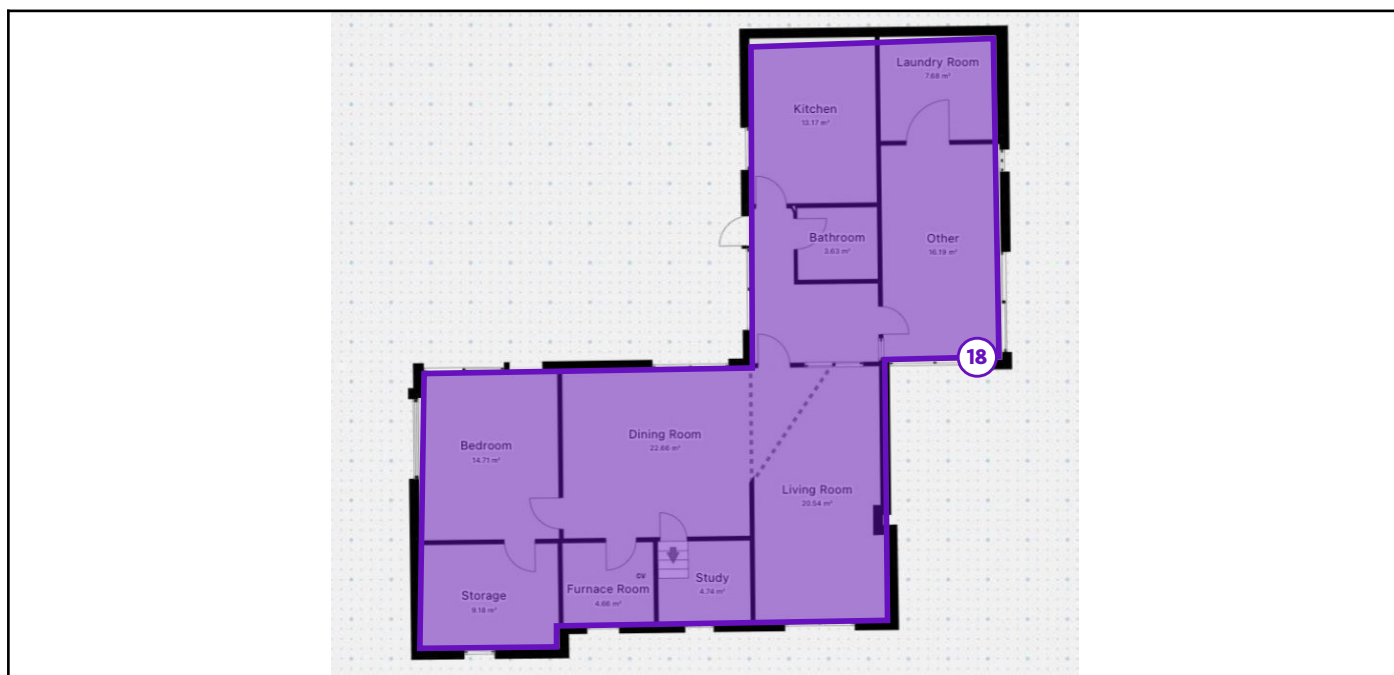
Plan 1.10: GLV : plafonds

Beschrijving	Type	Actie
18. Valse plafonds	Advies	-

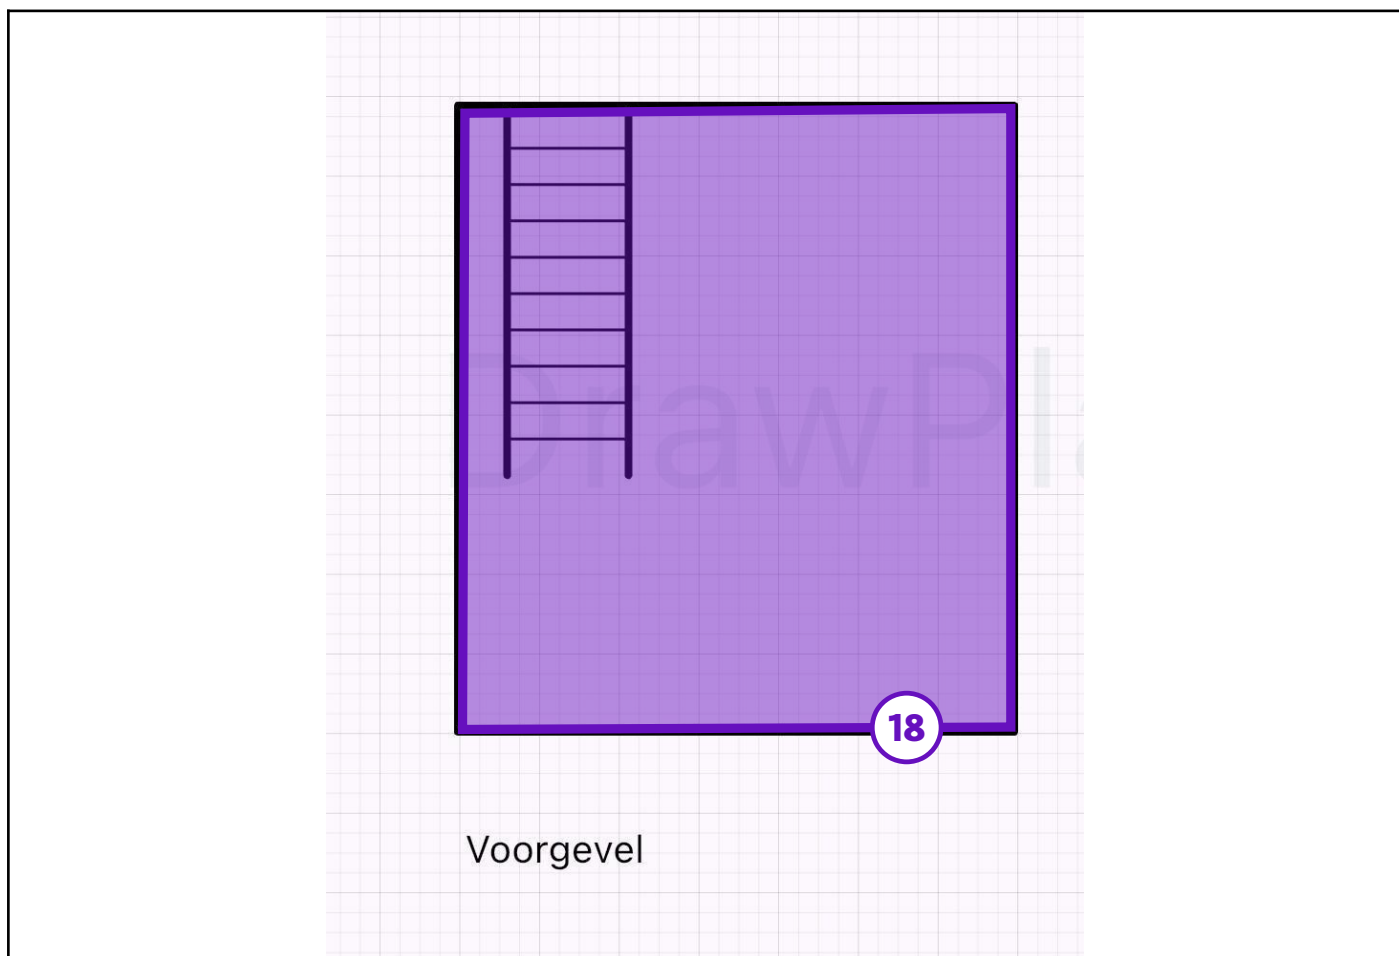
Plan 1.12: Kelder : div

Beschrijving	Type	Actie
18. Valse plafonds	Advies	-

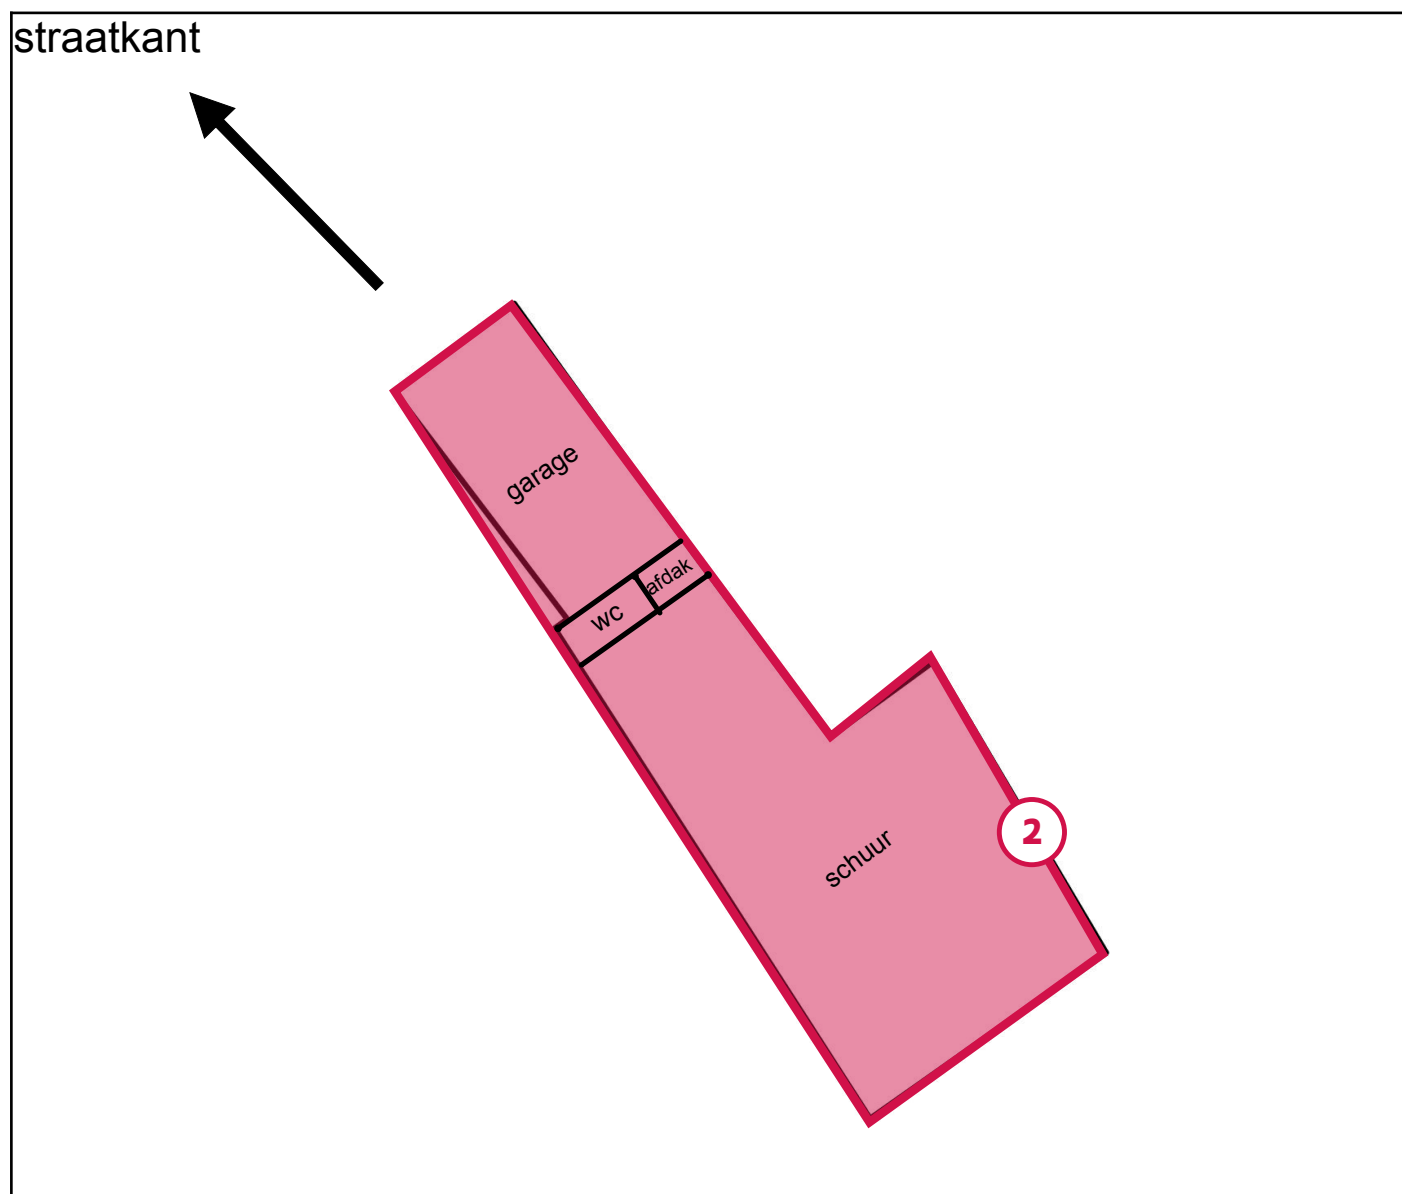
Plan 2.2: Garage, schuur, buitentoilet, afdak

Beschrijving	Type	Actie
2. Golfplaten visueel vastgesteld (zonder staal)	Asbestmateriaal	Dringend verwijderen

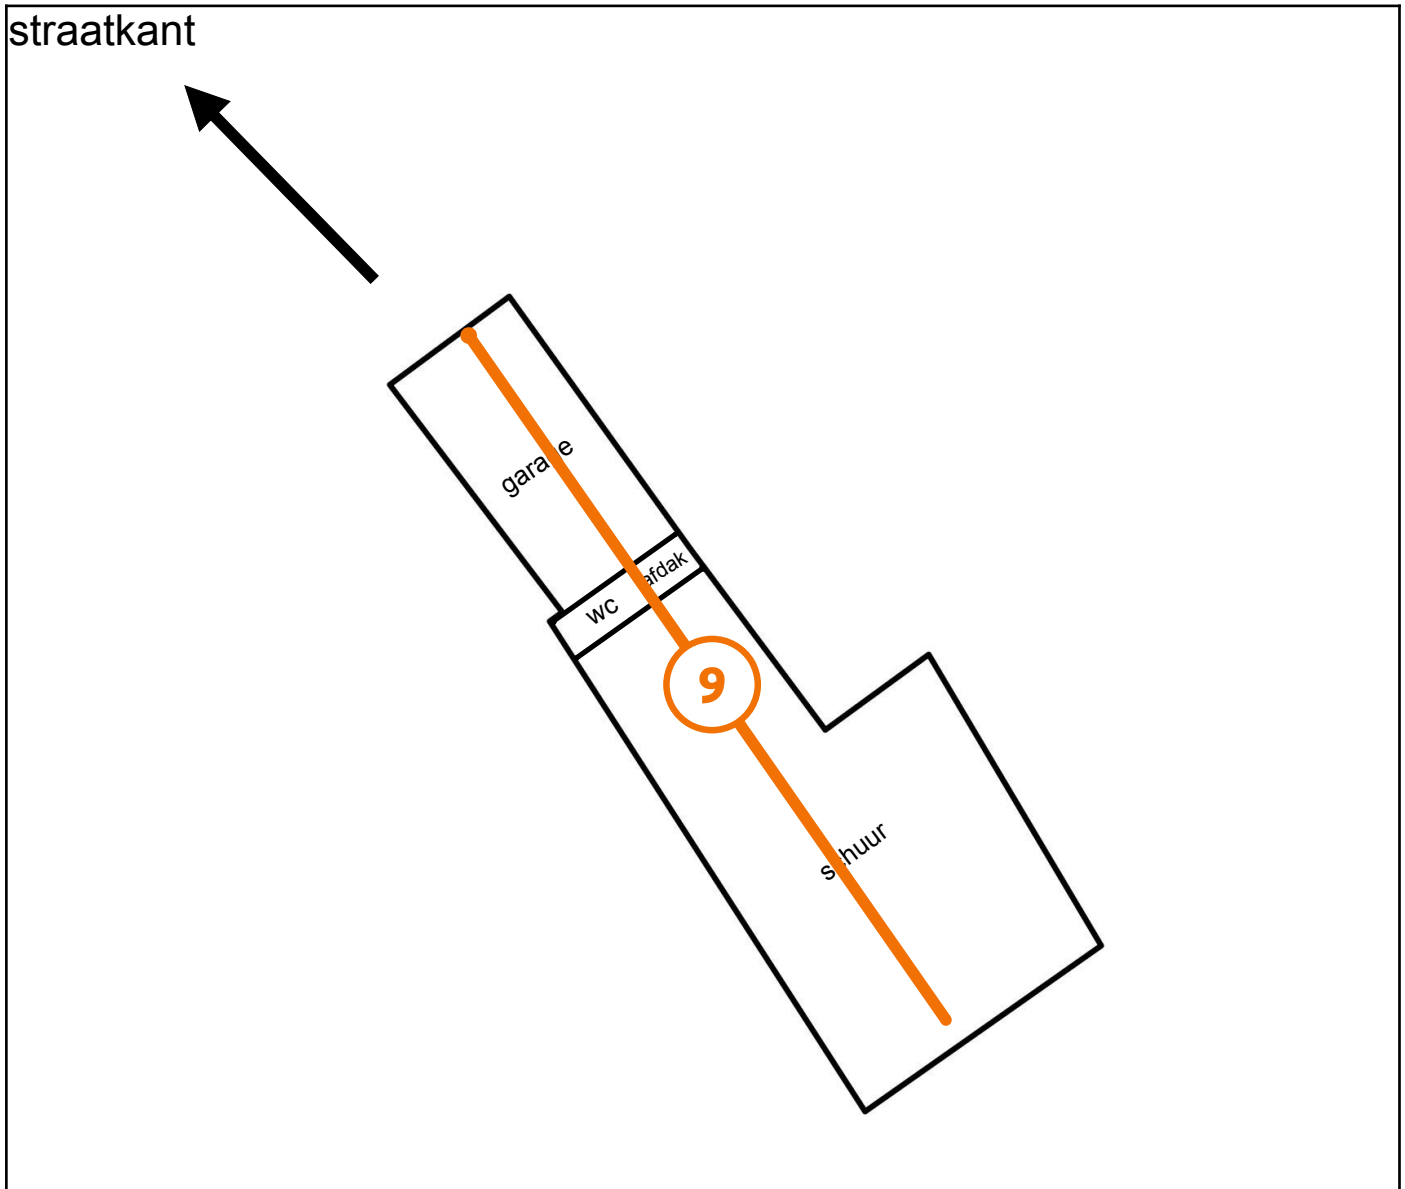
Plan 2.3: Garage, schuur, buitentoilet, afdak

Beschrijving	Type	Actie
9. Nokpannen - garage/schuur	Asbestmateriaal	Verwijderen

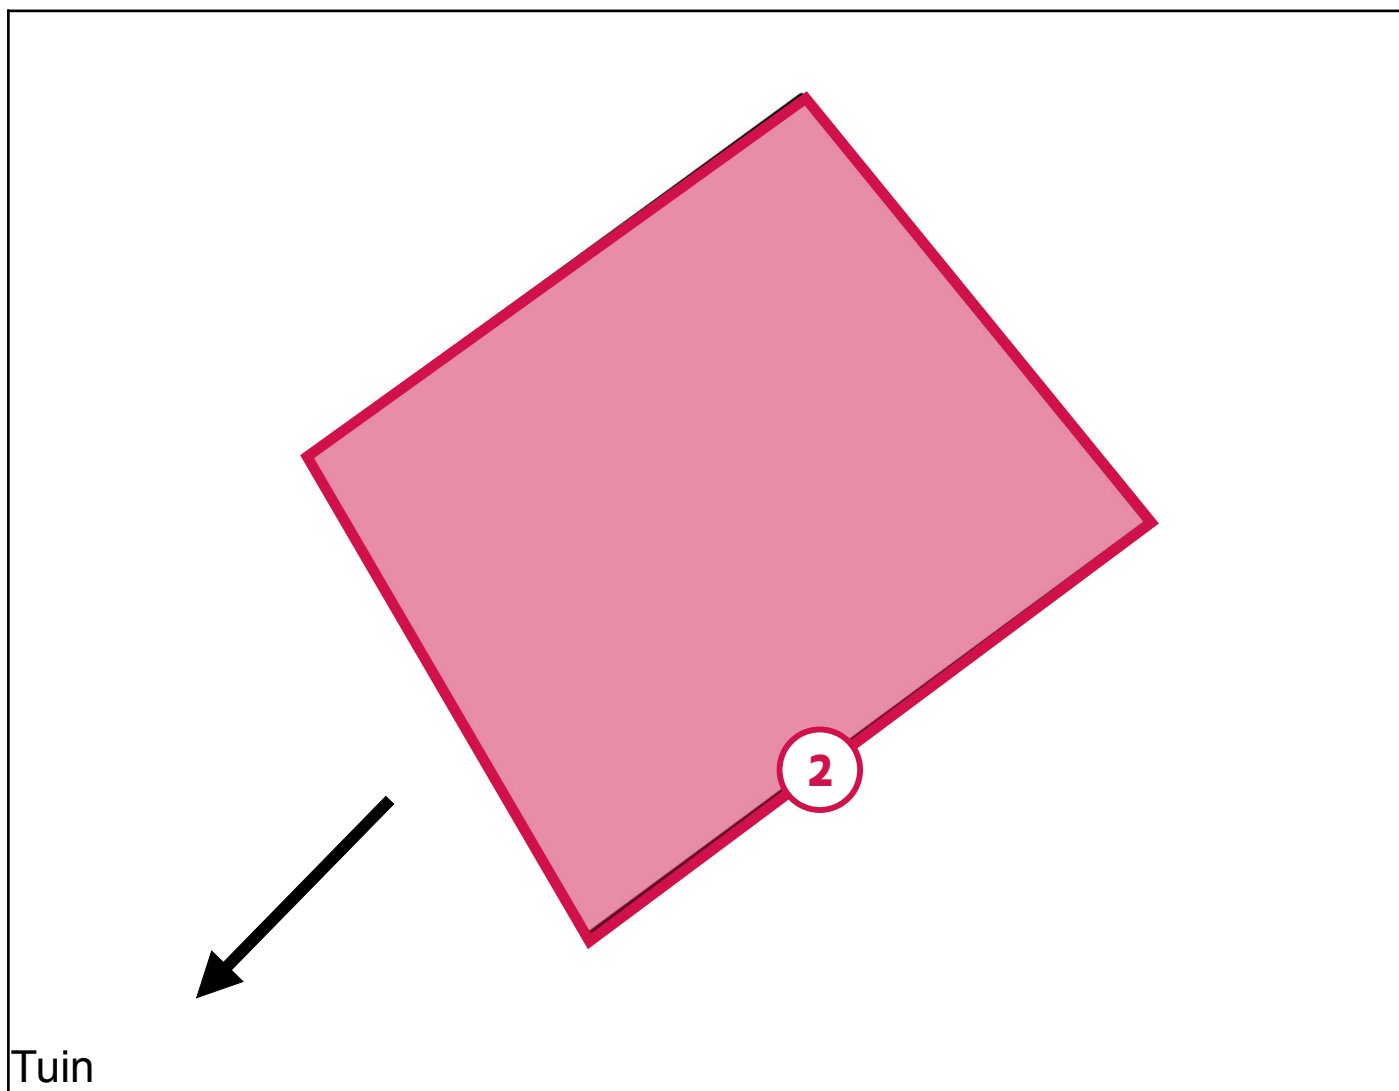
Plan 4.2: Afdak plan

Beschrijving	Type	Actie
2. Golfplaten visueel vastgesteld (zonder staal)	Asbestmateriaal	Dringend verwijderen

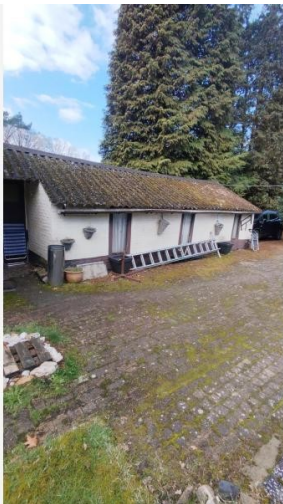
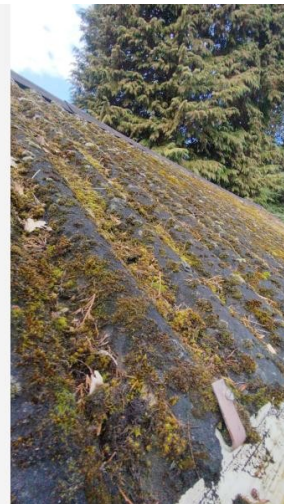
Beschrijving	Asbestcement afval(buiten)
Type afvalstof	Betreft stock-voorraad of gedemonteerde asbestmaterialen
Aanwezige resten	Abestverdachte leien/golfplaten, bloembakken in een matige verwerde toestand verspreid over het terrein
Omgeving	Buiten
Primaire drager	Gedemonteerd of buitengebruik gesteld materiaal
Asbestmaterialen	<ul style="list-style-type: none">• Dak- en gevelbekleding - Lei, shingle
Bindmiddel van asbestmateriaal	Cement
Gebondenheid op basis van bindmiddel	Hecht
Hoeveelheid (gewicht - aantal)	<ul style="list-style-type: none">• 100,00 kg - 1 stuk
Totaal gewicht	100,00 kg
Eenvoudig bereikbaar	Ja
Identificatiemethode	De asbestdeskundige beoordeelt het materiaal als asbestverdacht en dus asbesthoudend, en dit zonder monstername.
Opmerking	De vermelde hoeveelheid betreft een beredeneerde raming. Er worden geen rechten verleend aan deze hoeveelheid.

Mag en wil uzelf verwijderen: Zorg er dan voor dat: -u zich vooraf goed informeert op www.asbestinfo.be -u zich beschermt met een FFP3 mondmasker, wegwerphandschoenen, wegwerpoverall Cat III type 5-6, afspoelbaar schoeisel -er geen minderjarigen of derden aanwezig zijn -u beschikt over PE-folie en zakken om loskomende deeltjes en het afval op te vangen en te verpakken -u beschikt over een vernevelaar (water) of fixeermiddel om het asbestmateriaal te bevochtigen tijdens de volledige duur van de werken -u weet hoe u asbestmateriaal veilig kan demonteren zonder stof of breuken -u beschikt over natte doeken om eventuele resten en stof weg te nemen

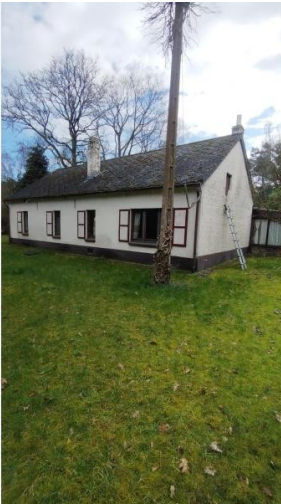
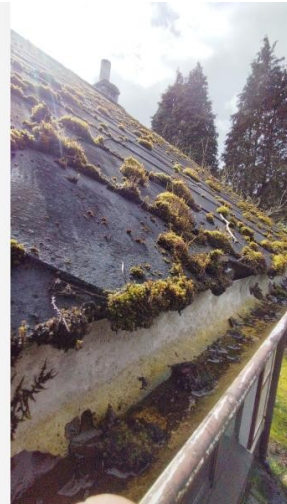
Beschrijving	Golfplaten visueel vastgesteld (zonder staal)
Omgeving	Grenst aan binnen- en buitenlucht
Primaire drager	Schuin dak
Asbestmateriaal	Dak- en gevelbekleding - Golfplaat
Bindmiddel van asbestmateriaal	Cement
Gebondenheid op basis van bindmiddel	Hecht
Hoeveelheid (oppervlakte - aantal)	<ul style="list-style-type: none">• 180,00 m² - 1 stuk
Totale oppervlakte	180,00 m ²
Eenvoudig bereikbaar	Ja
Bevestigingswijze	<ul style="list-style-type: none">• Geschroefd
Identificatiemethode	De asbestdeskundige beoordeelt het materiaal als asbesthoudend, en dit zonder monsternamen.
Destructieve handeling voor identificatie	Nee
Opmerking	De golfplaten zijn visueel vastgesteld. Het is aangewezen om bijkomend onderzoek uit te voeren bij renovatiewerken. De vermelde oppervlaktes, diktes en volumes betreffen een beredeneerde schatting. Er worden geen rechten verleend aan deze oppervlaktes/diktes/volumes.

- Eenvoudige handelingen: mag via doe-het-zelf of door werknemer(s) met opleidingsattest eenvoudige handelingen
EH via doe-het zelf Standaard dragen van de nodige wegwerp beschermingsmiddelen FFP 3 masker , handschoenen en tyvec CAT III type 5-6 , afwasbaar schoeisel Indien mogelijk de ondervloer afdekken , leien voorzichtig verwijderen, extra fixeren, niet breken , niet gooien, onmiddellijk verpakken of voorzichtig in container met asbest bag plaatsen. Voldoende benevelen/bevochtigen tijdens de duur van de werken. Gebruik geen storkokers. Voor hechtgebonden toepassingen: Bij verwijdering door doe-het-zelf moet men dit afval dubbel en luchtdicht verpakt aandienen bij het gemeentelijk recyclagepark. Men raadpleegt best op voorhand de voorwaarden van het recyclagepark. Indien leien in slechte staat zijn en kans bestaat op breken

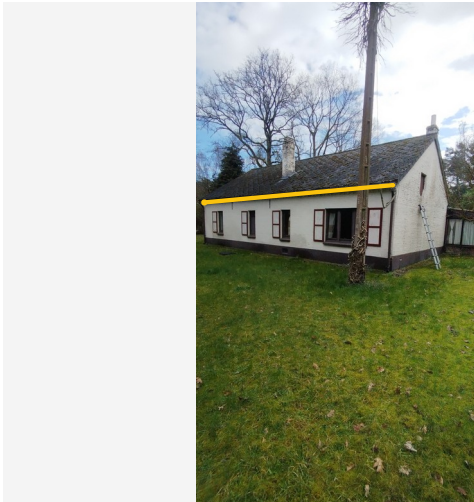
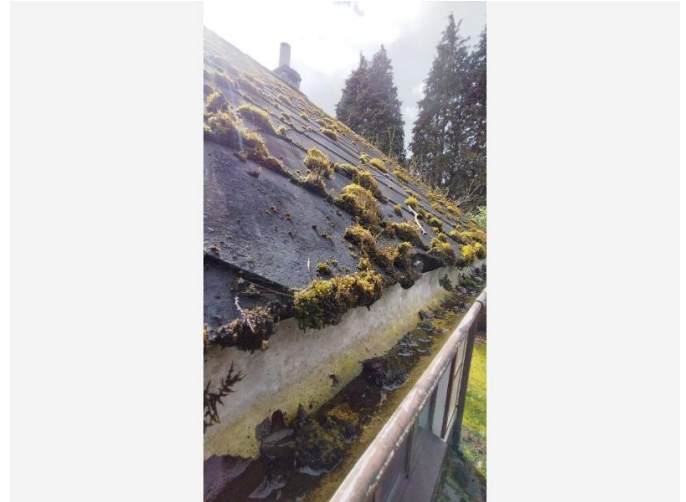
Fiche 6: Slib/sediment dakgoot - hellend dak woning

Beschrijving	Slib/sediment dakgoot - hellend dak woning
Type afvalstof	Betreft resten (contaminatie) van verwerking of beschadiging
Type resten (contaminatie)	<ul style="list-style-type: none">• Stof, deeltjes < 4 mm, flinters, gruis (los, opliggend)
Besmette materialen	<ul style="list-style-type: none">• Sediment (dakgoot, afvoerbuï, regenwaterput, ...)
Bron van de resten	Asbestverdachte leien/nokken in een matig verweerde toestand
Omgeving	Buiten
Primaire drager	Infrastructuur hemelwater (opvang en afvoer)
Gebondenheid resten	Niet hecht
Hoeveelheid (gewicht - aantal)	<ul style="list-style-type: none">• 0,50 kg - 1 stuk
Totaal gewicht	0,50 kg
Eenvoudig bereikbaar	Ja
Identificatiemethode	De asbestdeskundige beoordeelt het materiaal als asbestverdacht en dus asbesthoudend, en dit zonder monstername.
Opmerking	<p>De vermelde oppervlaktes, diktes, gewichten en volumes betreffen een beredeneerde raming. Er worden geen rechten verleend aan deze oppervlaktes/diktes/volumes.</p> <p>Hemelwater dat afspoelt van asbestcement daken of gevels kan asbestdeeltjes bevatten.</p>

Voor verwijdering het slib extra bevochtigen of fixeren om stof te voorkomen , niet breken om stof te beperken .

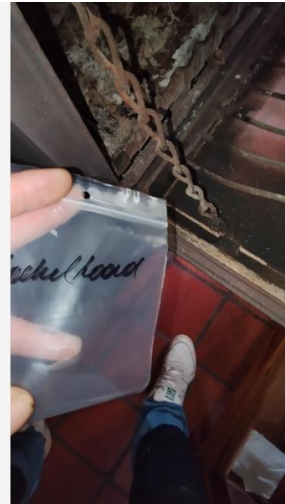
Detailfoto

Beschrijving	Kachelkoord - woonkamer
Omgeving	Binnen
Primaire drager	Ruimteverwarming
Asbestmateriaal	Koord, lint, band, strip
Bindmiddel van asbestmateriaal	Weinig of geen bindmiddel (textiel, bevolking, ...)
Gebondenheid op basis van bindmiddel	Niet-hechtgebonden
Hoeveelheid (lengte - omtrek - aantal)	• 1,00 m - 0,50 cm - 1 stuk
Totale oppervlakte	0,005 m ²
Eenvoudig bereikbaar	Ja
Bevestigingswijze	• Geklemd
Identificatiemethode	Een monstername door de asbestdeskundige met laboanalyse door een asbestlabo.
Destructieve handeling voor identificatie	Nee
Opmerking	Monstername van een verdachte koord. De vermelde oppervlaktes, diktes, gewichten en volumes betreffen een beredeneerde schatting. Er worden geen rechten verleend aan deze oppervlaktes/diktes/volumes.

- Eenvoudige handelingen: mag via doe-het-zelf of door werknemer(s) met opleidingsattest eenvoudige handelingen
EH via doe-het zelf : Bij het verwijderen van asbestkoord komt relatief veel stof vrij , deze goed vochtig maken door verneveling , Standaard dragen van de nodige wegwerp beschermingsmiddelen FFP 3 masker , handschoenen en tyvec CAT III type 5-6 , afspoelbaar schoeisel Verpak de koord in dubbel plasticzak , sluit luchtdicht af. Voor niet-hechtgebonden toepassingen: Bij verwijdering door doe-het-zelf (opgelet: enkel toepasbaar bij beperkte hoeveelheden) kan dit asbestafval niet naar het recyclagepark. Dit afval moet dubbel en luchtdicht verpakt aangediend worden bij een categorie-I stortplaats, een geregistreerd asbestinzamelaar (www.ovam.vlaanderen.be/asbestafval-afvoeren) of via een erkende asbestverwijderaar (www.werk.belgie.be - Erkenningen). Zie ook link Zie <https://ovam.vlaanderen.be/wie-mag-wat-verwijderen> <https://ovam.vlaanderen.be/voorzorgsmaatregelen-bij-asbestverwijdering> <https://ovam.vlaanderen.be/asbestafval-afvoeren>

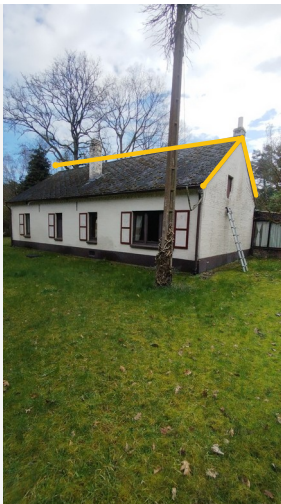
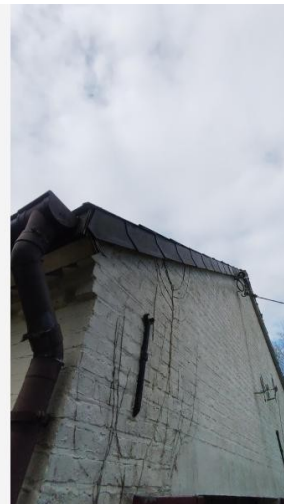
Beschrijving	Nokpannen/windveren - hellend dak woning
Omgeving	Buiten
Primaire drager	Schuin dak
Asbestmateriaal	Dak- en gevelbekleding - Nok, windveer, boeiboord
Bindmiddel van asbestmateriaal	Cement
Gebondenheid op basis van bindmiddel	Hecht
Hoeveelheid (oppervlakte - aantal)	<ul style="list-style-type: none">• 1,50 m² - 1 stuk
Totale oppervlakte	1,50 m ²
Eenvoudig bereikbaar	Ja
Bevestigingswijze	<ul style="list-style-type: none">• Geklemd• Geschroefd
Identificatiemethode	<p>De asbestdeskundige beoordeelt het materiaal als asbestverdacht en dus asbesthoudend, en dit zonder monstername.</p> <p>Motivatie: Er is een onderzoeksbeperking die monstername verhindert; De ruimte of het materiaal bevindt zich hoger dan 3,5 meter vanaf een vaste ondergrond.</p>
Destructieve handeling voor identificatie	Nee
Opmerking	<p>De opgegeven volumes betreffen een beredeneerde schatting, er worden geen rechten toegekend aan deze schatting.</p> <p>De materialen zijn visueel herkend als asbest verdacht.</p>

- Eenvoudige handelingen: mag via doe-het-zelf of door werknemer(s) met opleidingsattest eenvoudige handelingen
EH via doe-het zelf Standaard dragen van de nodige wegwerp beschermingsmiddelen FFP 3 masker , handschoenen en tyvec CAT III type 5-6 , afwasbaar schoeisel Indien mogelijk de ondervloer afdekken , nokpannen/windveren voorzichtig verwijderen, extra fixeren, niet breken , niet gooien, onmiddellijk dubbel verpakken , luchtdicht afsluiten of voorzichtig in container met asbest bag plaatsen. Voldoende benevelen/bevochtigen tijdens de duur van de werken. Indien nokpannen/windveren in slechte staat zijn en kans bestaat op breken : Eenvoudige handeling opgeleid personeel , alle werknemer(s) moeten wel beschikken over een opleidingsattest eenvoudige handelingen 8u Voor hechtgebonden toepassingen: Bij

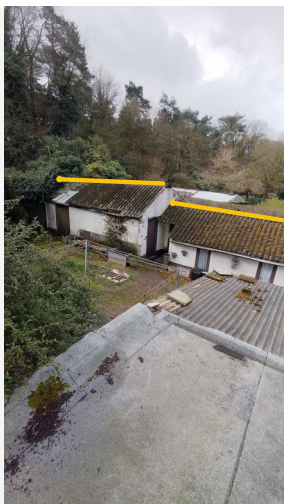
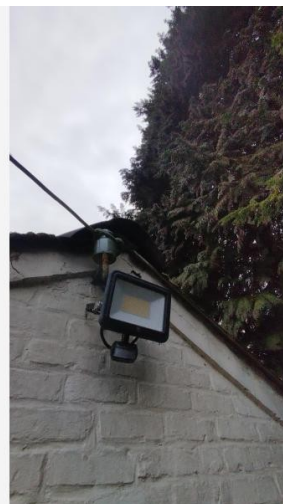
Beschrijving	Nokpannen - garage/schuur
Omgeving	Buiten
Primaire drager	Schuin dak
Asbestmateriaal	Dak- en gevelbekleding - Nok, windveer, boeiboord
Bindmiddel van asbestmateriaal	Cement
Gebondenheid op basis van bindmiddel	Hecht
Hoeveelheid (oppervlakte - aantal)	<ul style="list-style-type: none">• 2,00 m² - 1 stuk
Totale oppervlakte	2,00 m ²
Eenvoudig bereikbaar	Ja
Bevestigingswijze	<ul style="list-style-type: none">• Geklemd• Geschroefd
Identificatiemethode	<p>De asbestdeskundige beoordeelt het materiaal als asbestverdacht en dus asbesthoudend, en dit zonder monstername.</p> <p>Motivatie: De opdrachtgever weigert om het materiaal te laten bemonsteren.</p>
Destructieve handeling voor identificatie	Nee
Opmerking	<p>De opgegeven volumes betreffen een beredeneerde schatting, er worden geen rechten toegekend aan deze schatting.</p> <p>De materialen zijn visueel herkend als asbest verdacht.</p>

- Eenvoudige handelingen: mag via doe-het-zelf of door werknemer(s) met opleidingsattest eenvoudige handelingen
EH via doe-het zelf Standaard dragen van de nodige wegwerp beschermingsmiddelen FFP 3 masker , handschoenen en tyvec CAT III type 5-6 , afwasbaar schoeisel Indien mogelijk de ondervloer afdekken , nokpannen/windveren voorzichtig verwijderen, extra fixeren, niet breken , niet gooien, onmiddellijk dubbel verpakken , luchtdicht afsluiten of voorzichtig in container met asbest bag plaatsen. Voldoende benevelen/bevochtigen tijdens de duur van de werken. Indien nokpannen/windveren in slechte staat zijn en kans bestaat op breken : Eenvoudige handeling opgeleid personeel , alle werknemer(s) moeten wel beschikken over een opleidingsattest eenvoudige handelingen 8u Voor hechtgebonden toepassingen: Bij

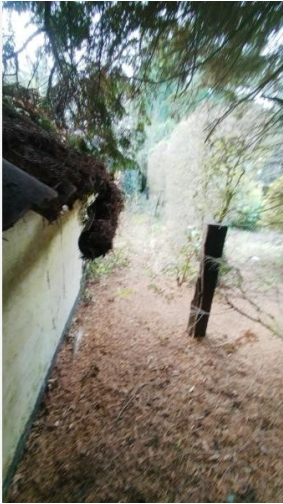
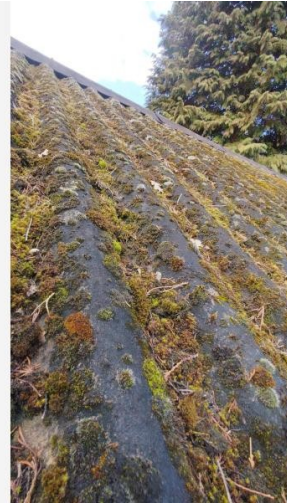
Beschrijving	Afdruipzone asbest - woning
Bron van de asbestdeeltjes	Bron is nog aanwezig
Type	Afdruipzone dak
Afmetingen (lengte - breedte - diepte)	• 12,00 m - 1,00 m - 0,30 m
Geraamd volume	3,60 m ³
Opmerking	De vermelde oppervlaktes en volumes betreffen een bereedeneerde schatting. Er worden geen rechten verleend aan deze oppervlaktes/volumes
