# Asbestinventarisatetest

Leopoldplein 27/4, 3500 Hasselt

Attestnummer : **20261006-000235.000**

Uitgegeven op : **06.10.2026**

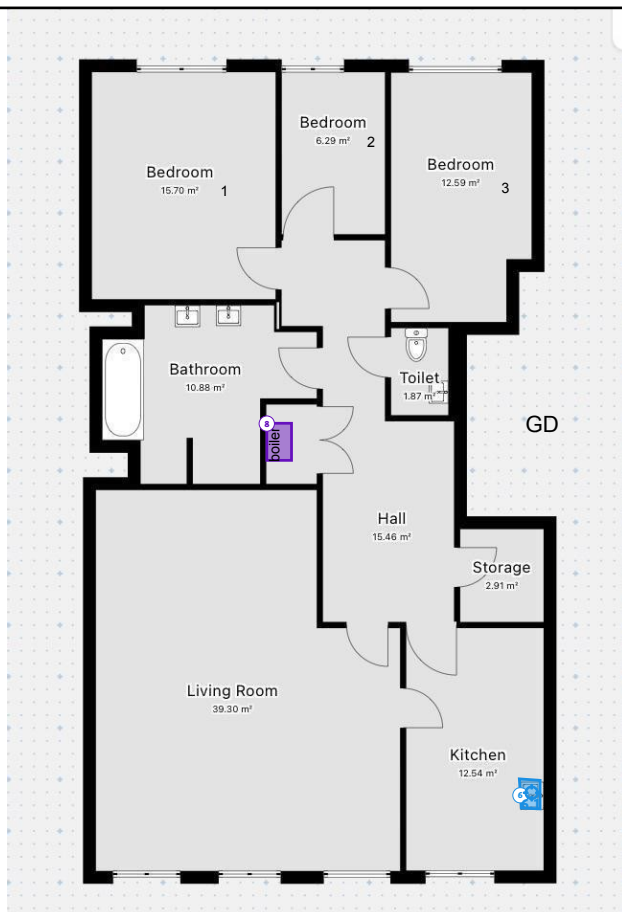
## Plan 1.3: Div materialen

voorgevel

afdichtingsmaterialen alle ramen = niet verdacht  
 alle raamtabletten / deurdorpels = niet verdacht  
 geen cv ketel aanwezig in het inspectiegebied  
 geen rookgaskanalen aanwezig in het inspectiegebied  
 geen leidingisolatie aanwezig in het inspectiegebied

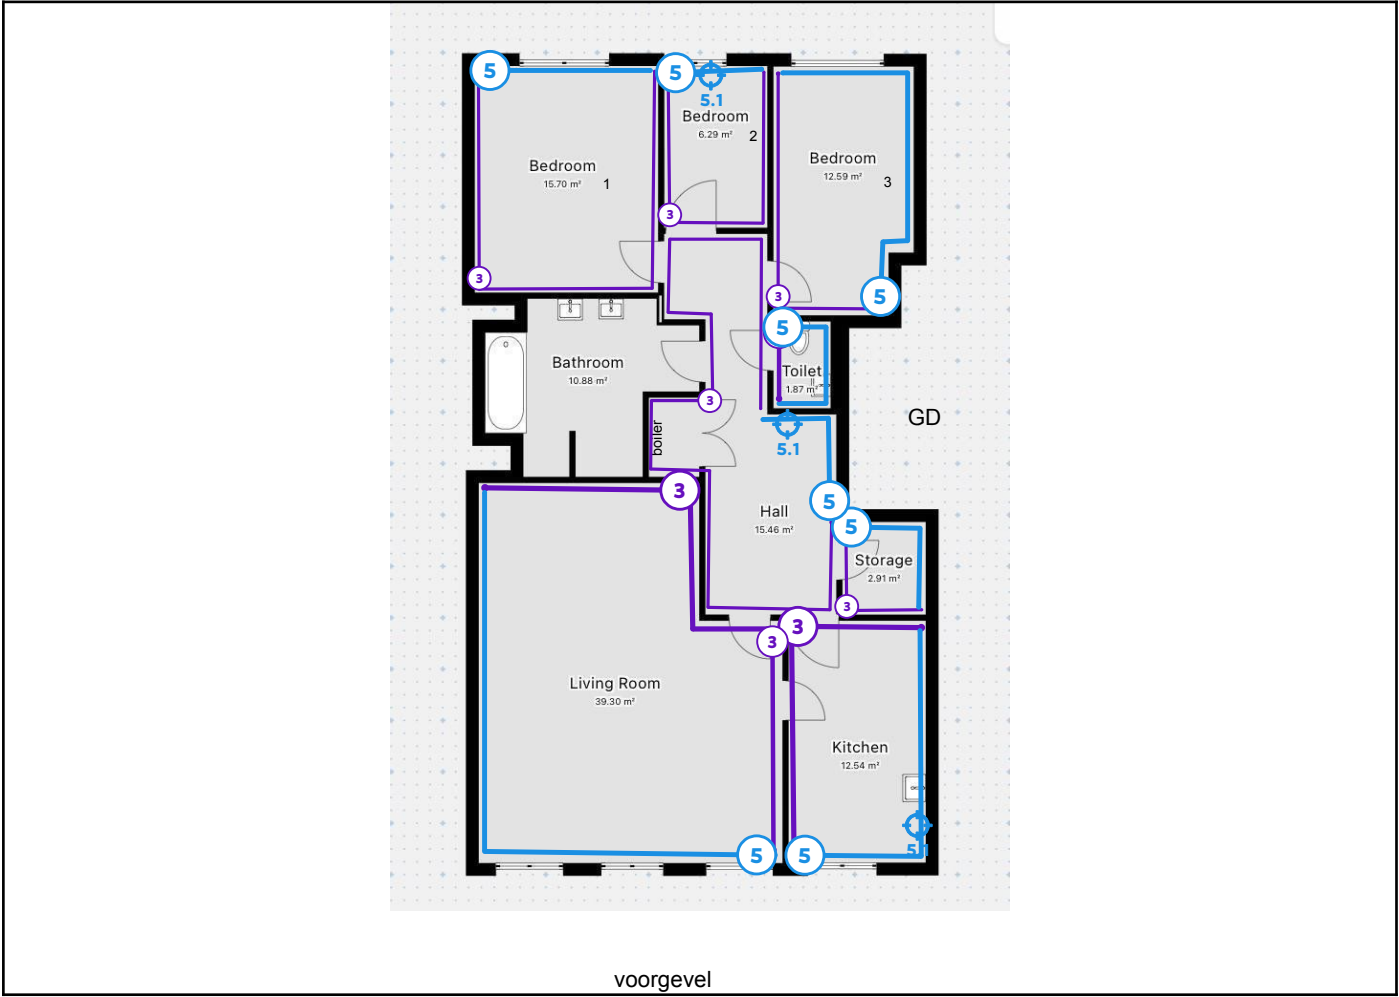
# Plan 1.4: muren

| Beschrijving | Type | Actie |
|---|---|---|
| 5.1 Code: Muren | Mengmonster | - |

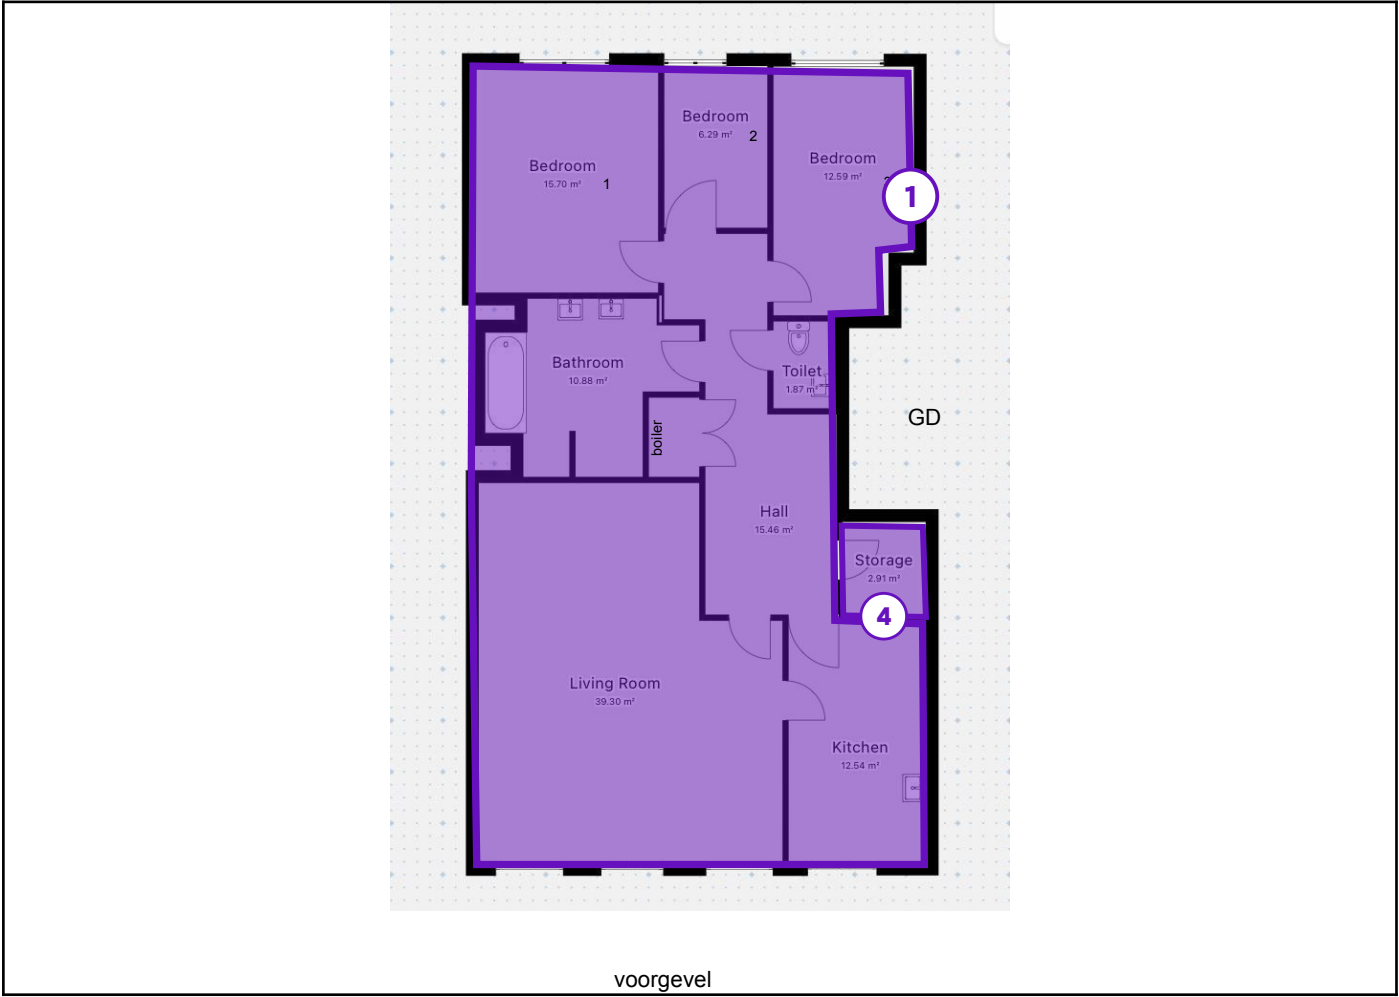
# Plan 1.5: valse plafonds

| Beschrijving | Type | Actie |
|---|---|---|
| 4. Plaatmateriaal - vals plafond - berging ( niet verdacht ) | Advies | - |
