Asbestinventarisatetest

Turnhoutsebaan 237, 2970 Schilde

Attestnummer : 20221127-000074.000

Uitgegeven op : 27.11.2022

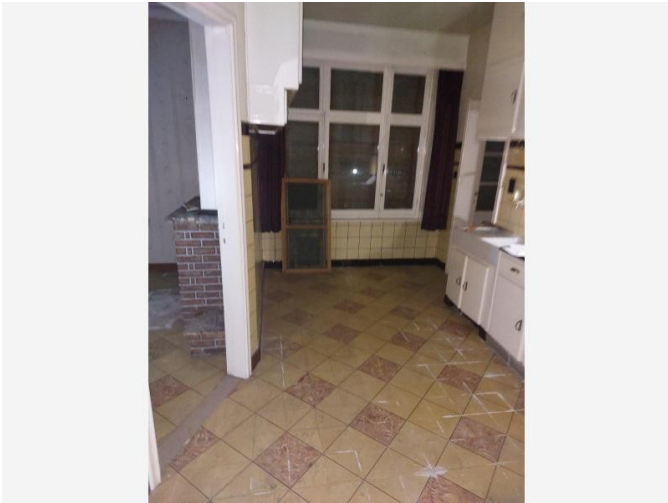
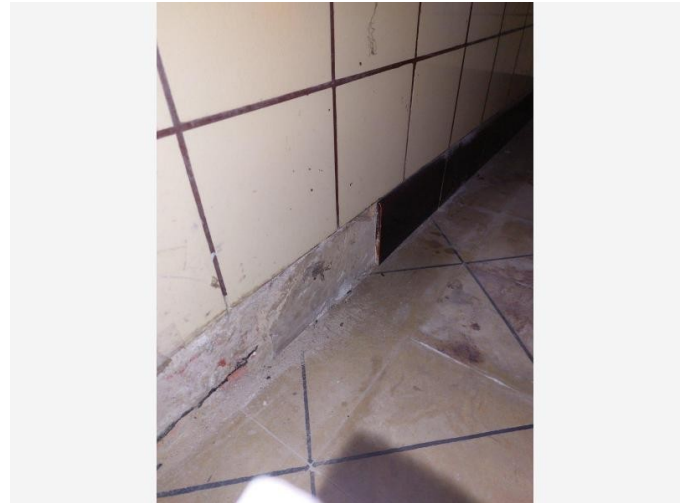
Beschrijving	Tegelvloer(en)
Omgeving	Binnen
Primaire drager	Vloer
Bindmiddel van materiaal	Cement
Gebondenheid op basis van bindmiddel	Hecht
Hoeveelheid (oppervlakte - dikte - aantal)	• 62,00 m ² - 1,00 cm - 1 stuk
Totaal volume	0,62 m ³

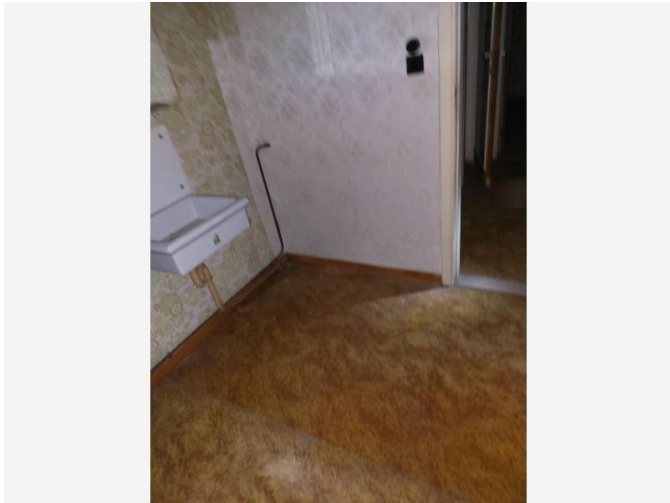
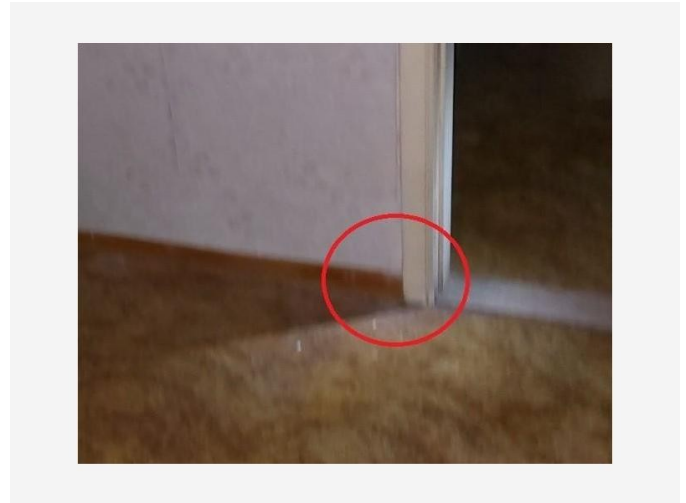
Beschrijving	Bezetting Muren (gelijkvloers)
Omgeving	Binnen
Primaire drager	Binnenwand
Bindmiddel van materiaal	Gips - kalk

Gebondenheid op basis van bindmiddel	Niet-hechtgebonden
Hoeveelheid (oppervlakte - dikte - aantal)	• 234,00 m ² - 2,00 cm - 1 stuk
Totaal volume	4,68 m ³
Identificatiemethode	Vaststelling met monstername
Destructieve handeling voor identificatie	Nee
Opmerking	De staalname was van het type mengstaal: Staalname gebeurt met monster van de 1ste verdieping

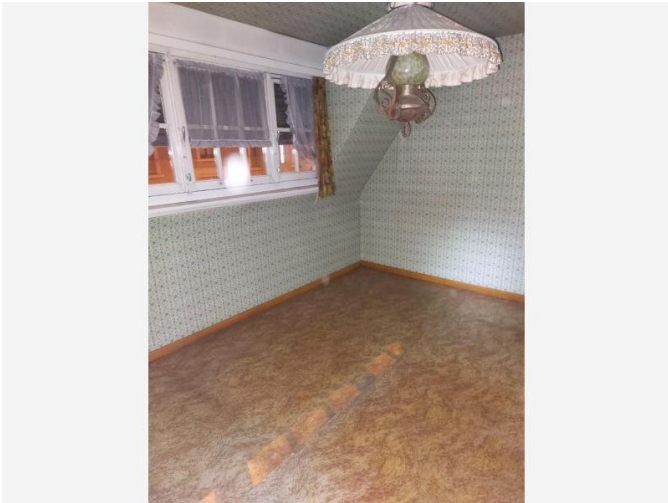
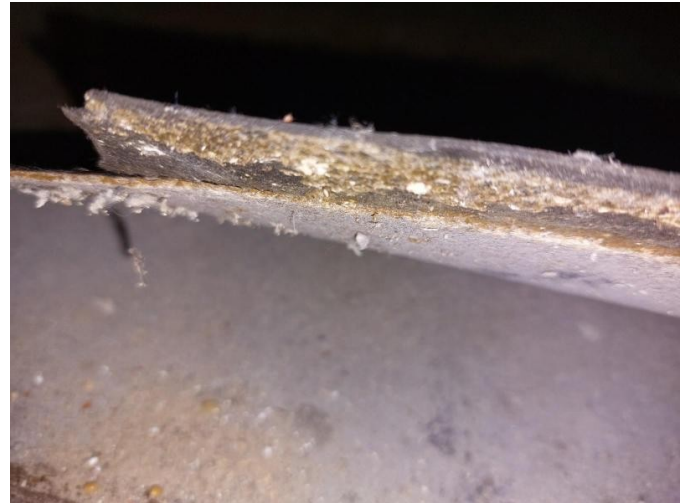
Fiche 14: Vloerzeil

Geen asbest
