Asbestinventarisatetest

Elzendreef 27, 2970 Schilde

Attestnummer : 20240312-000401.000

Uitgegeven op : 12.03.2024

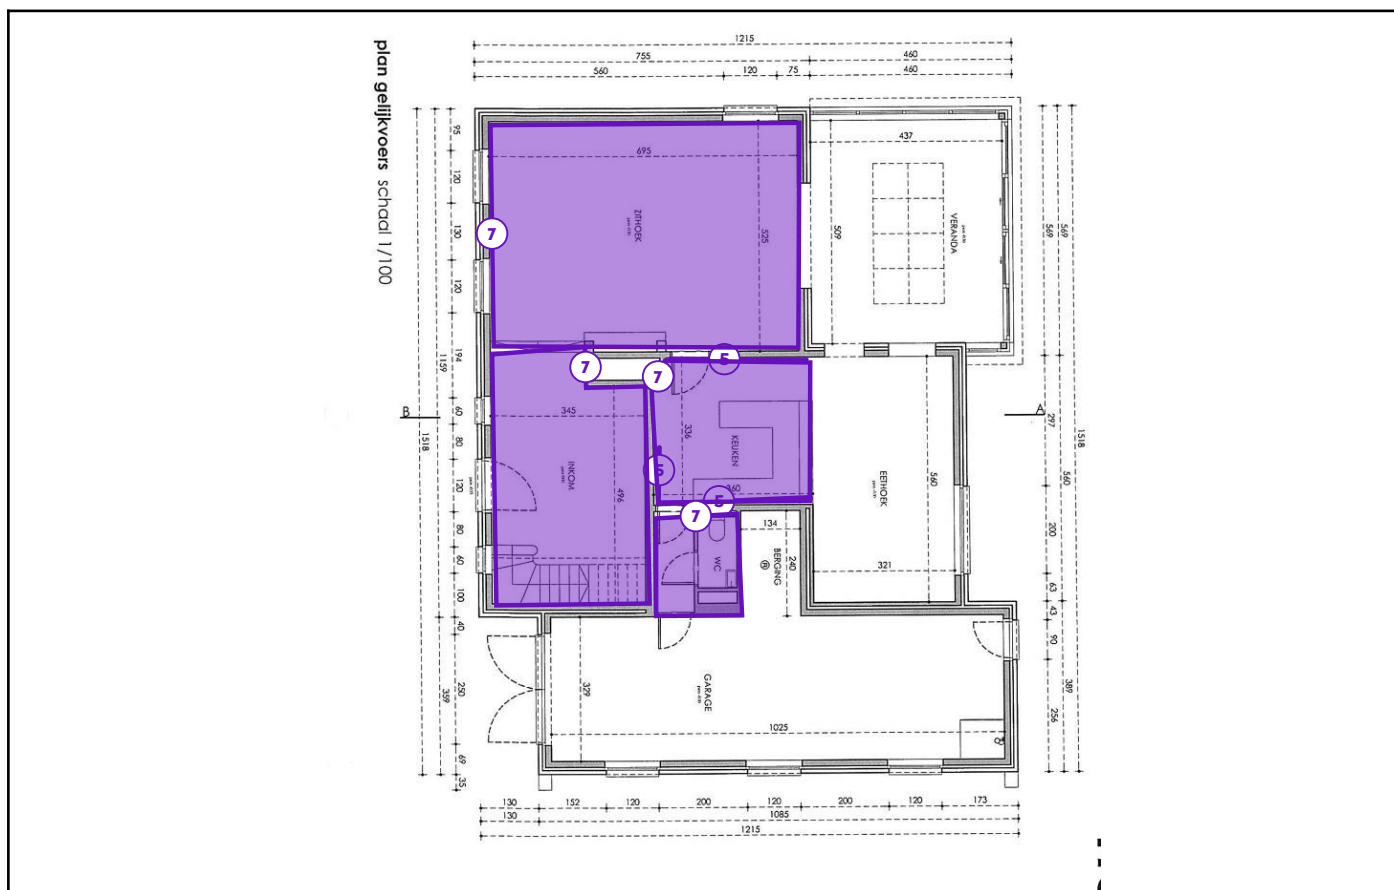
Plan 1.2: Gelijkvloers

Beschrijving	Type	Actie
5. Tegellijm Wandtegels	Advies	-
7. Tegellijm vloertegels	Advies	-

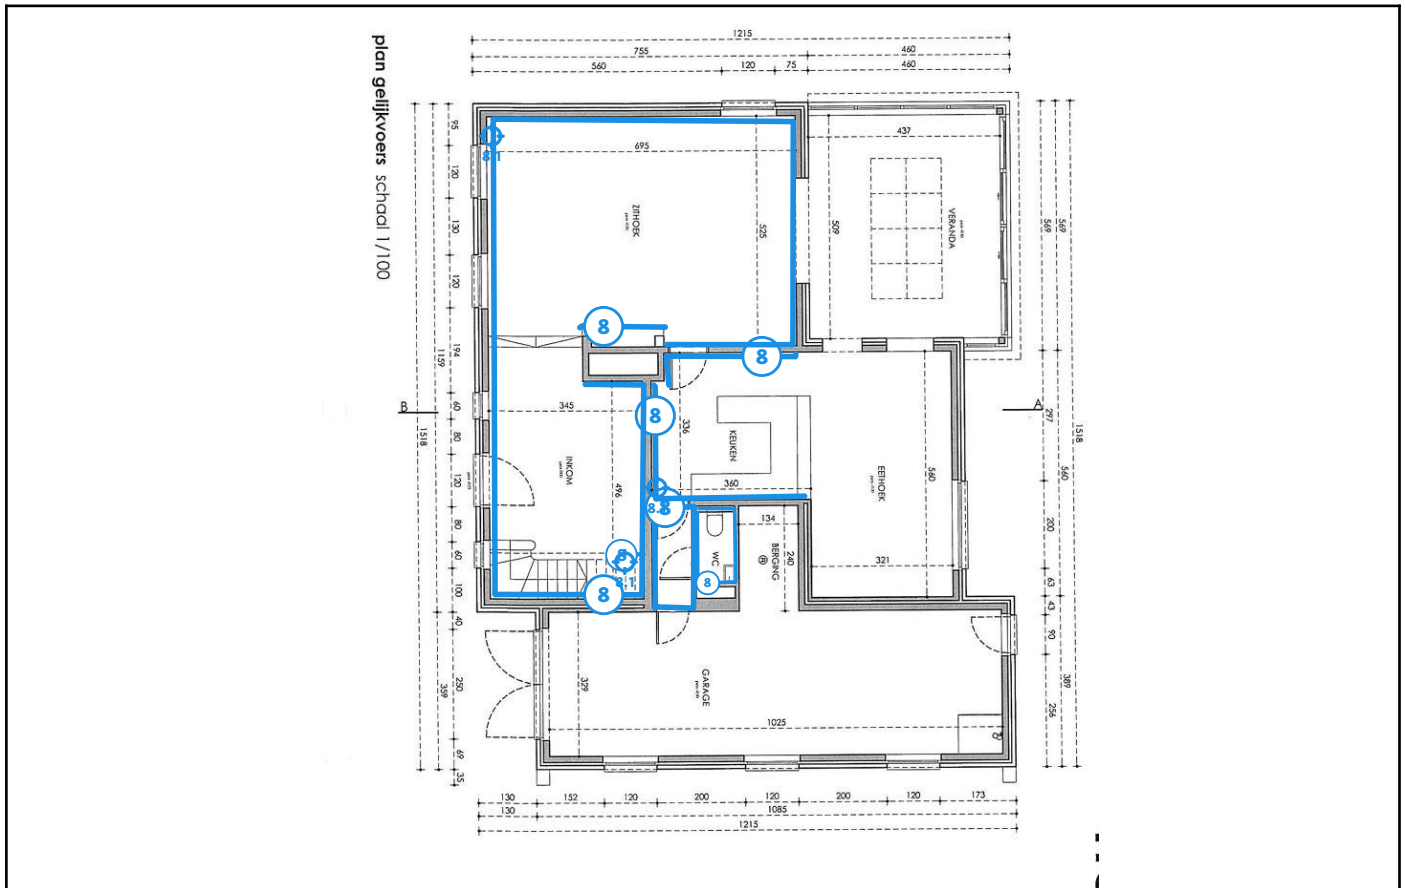
Plan 1.3: Gelijkvloers pleisterwerk muren

Beschrijving	Type	Actie
8. Pleisterwerk muren	Geen asbest	-
8.1 Code: Mm01	Mengmonster	-

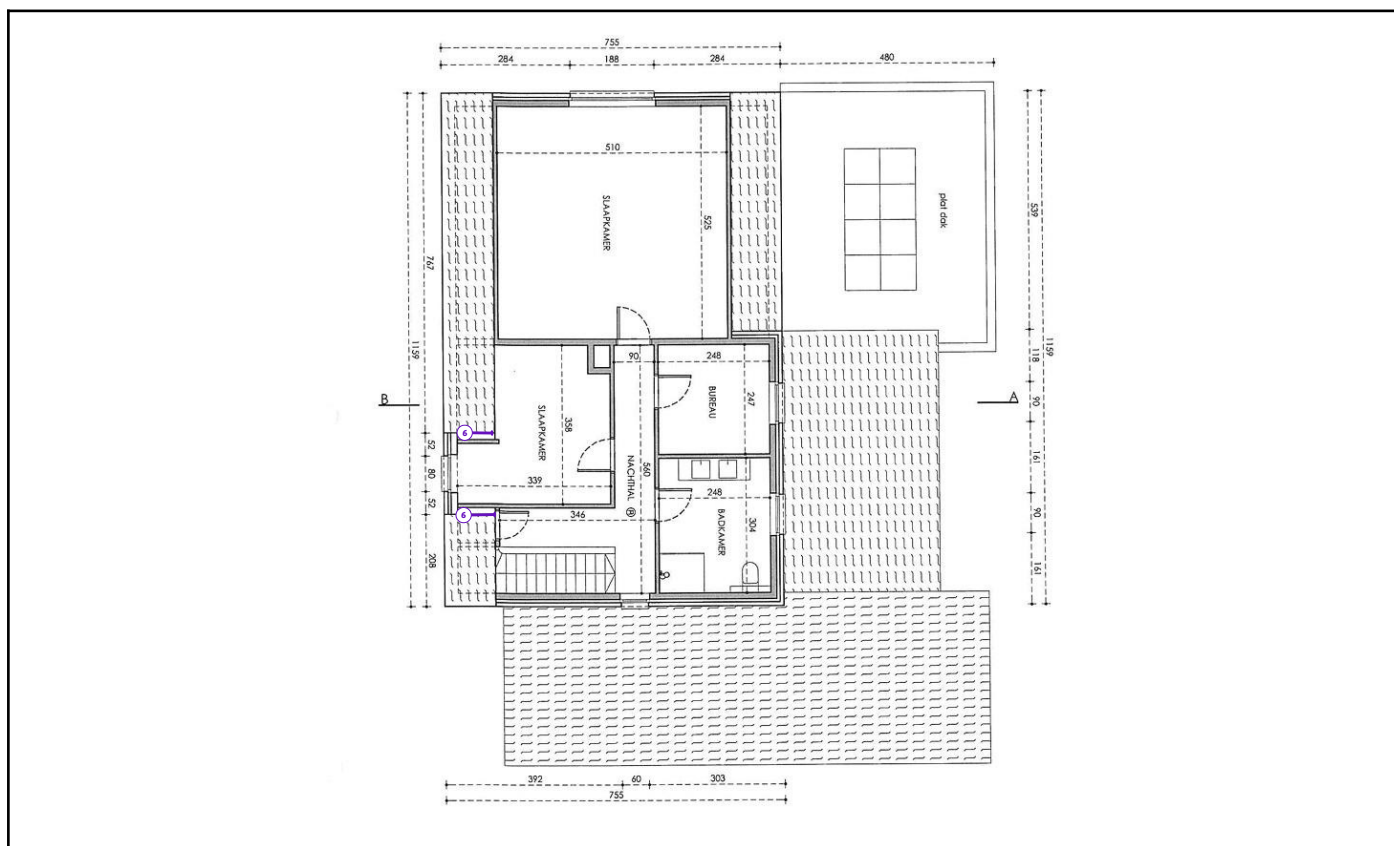
Plan 1.5: Verdieping 1

Beschrijving	Type	Actie
6. Natuurleien wanden dakkapel	Advies	-

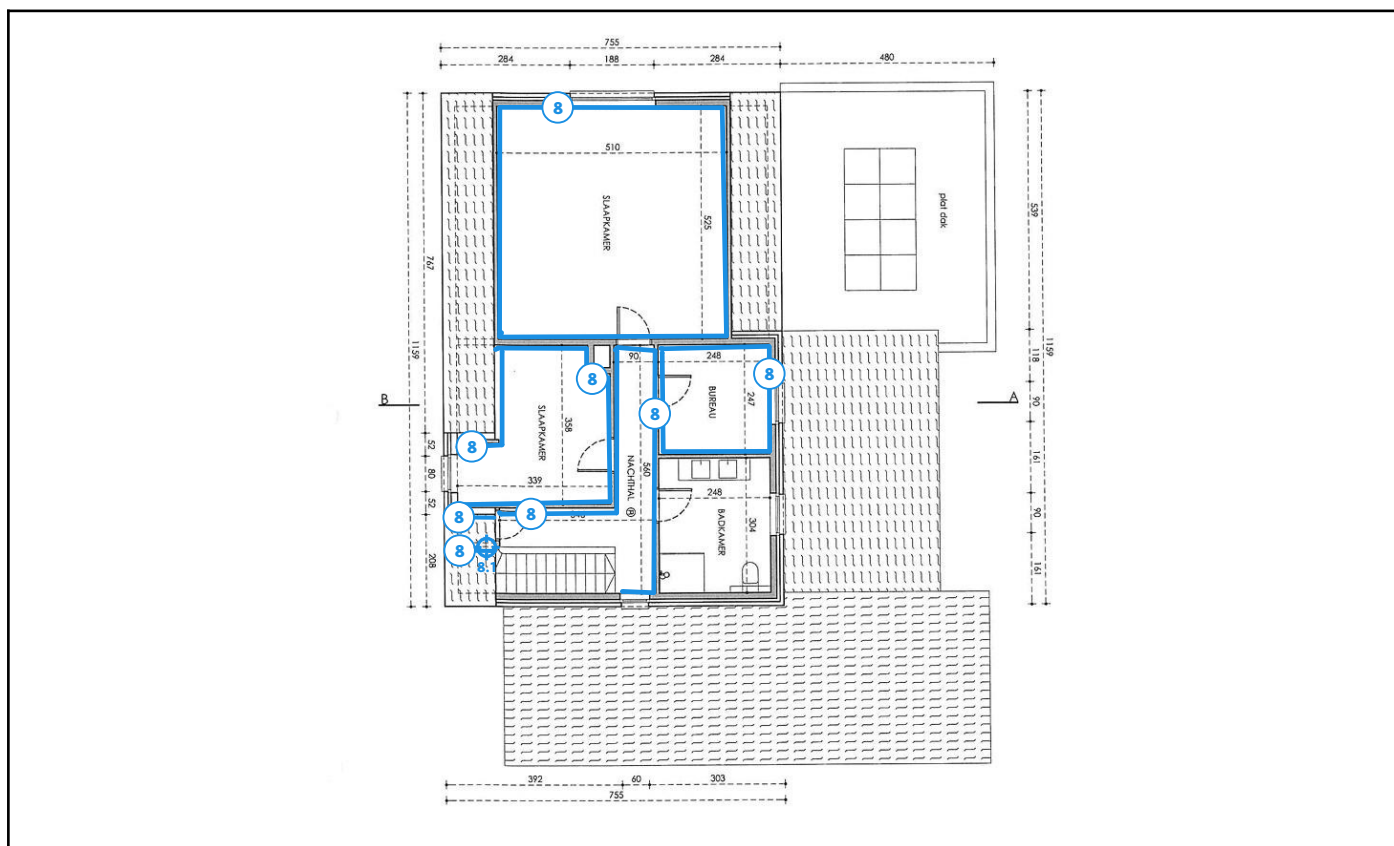
Plan 1.6: Verdieping 1 pleisterwerk muren

Beschrijving	Type	Actie
8. Pleisterwerk muren	Geen asbest	-
8.1 Code: Mm01	Mengmonster	-

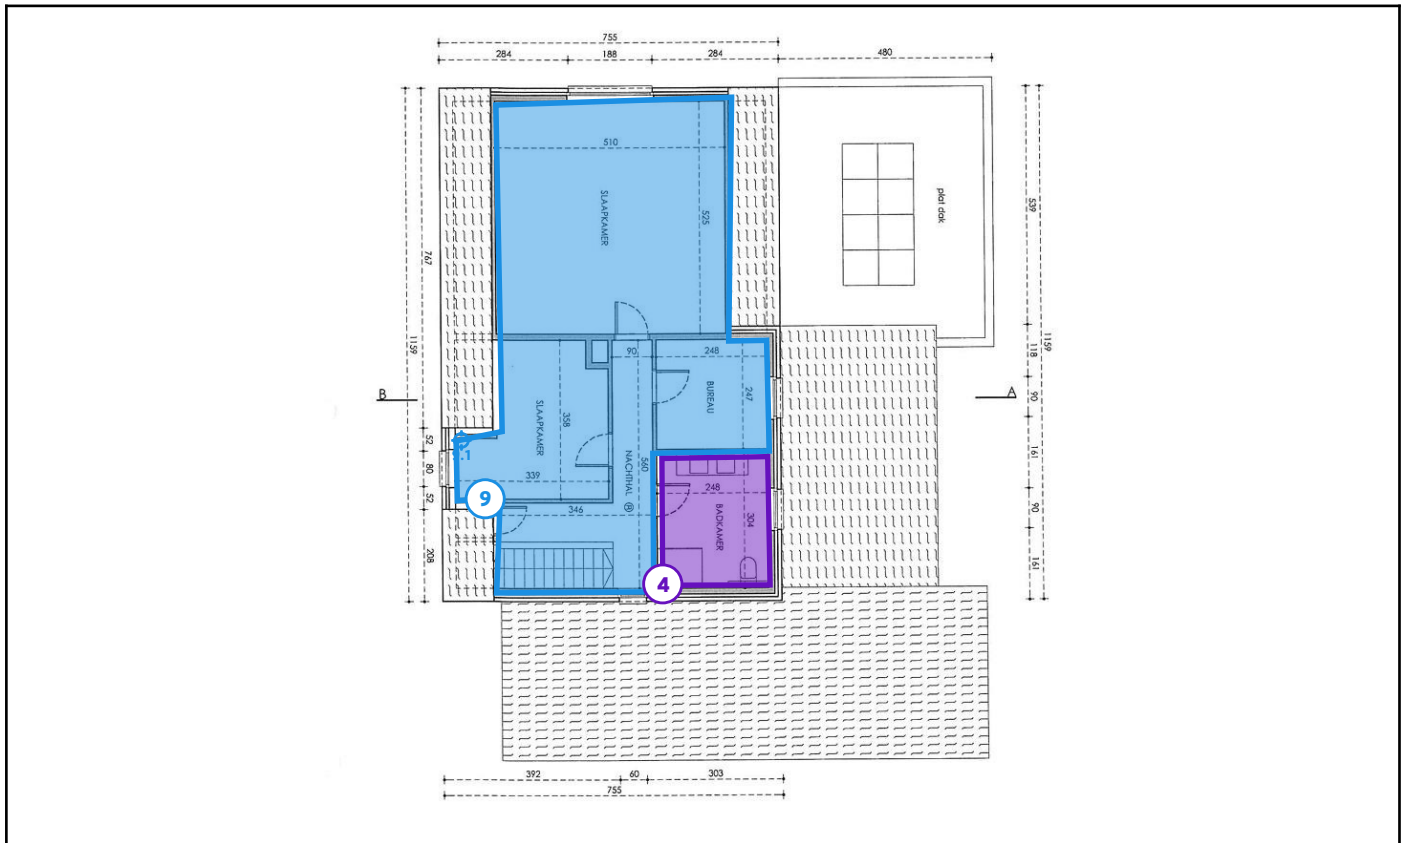
Plan 1.7: Verdieping 1 pleisterwerk plafond

Beschrijving	Type	Actie
4. Verlaagde plafonds hout/pvc/gyproc	Advies	-
9. Pleisterwerk plafond	Geen asbest	-
9.1 Code: Mm02	Mengmonster	-
