# Asbestinventarisatetest

Gillès de Pélichylei 6, 2970 Schilde

Attestnummer : 20240313-000304.000

Uitgegeven op : 13.03.2024

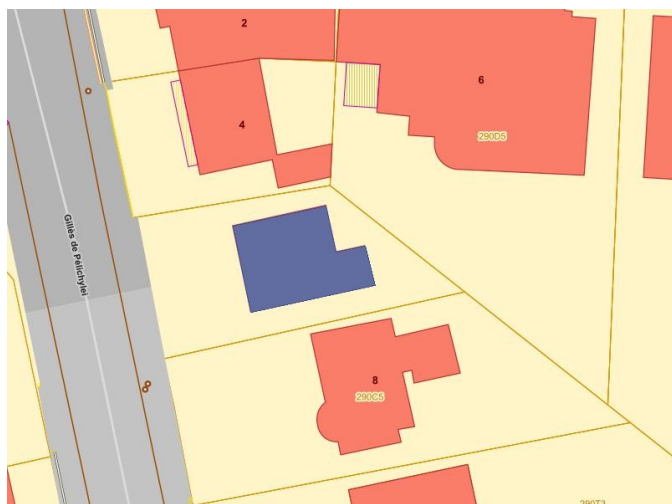
## Zone 1: Woning

Tijdens de inspectie vastgesteld:

- 0 Asbestmaterialen
- 0 Beperkingen
- 0 Uitsluitingen
- 0 Roerende goederen
- 0 Puin, steenslag, (water)bodem
- 3 Adviezen**
- 3 Geen asbest**

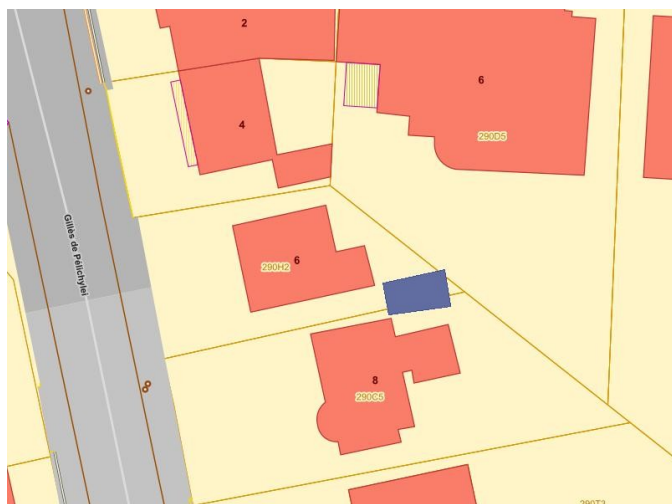
## Zone 2: Tuinhuis

Tijdens de inspectie vastgesteld:

- 0 Asbestmaterialen
- 0 Beperkingen
- 1 Uitsluitingen**
- 0 Roerende goederen
- 0 Puin, steenslag, (water)bodem
- 0 Adviezen
- 0 Geen asbest
