Asbestinventarisatetest

Morgenrood 16, 2970 Schilde

Attestnummer : 20240408-000425.000

Uitgegeven op : 08.04.2024

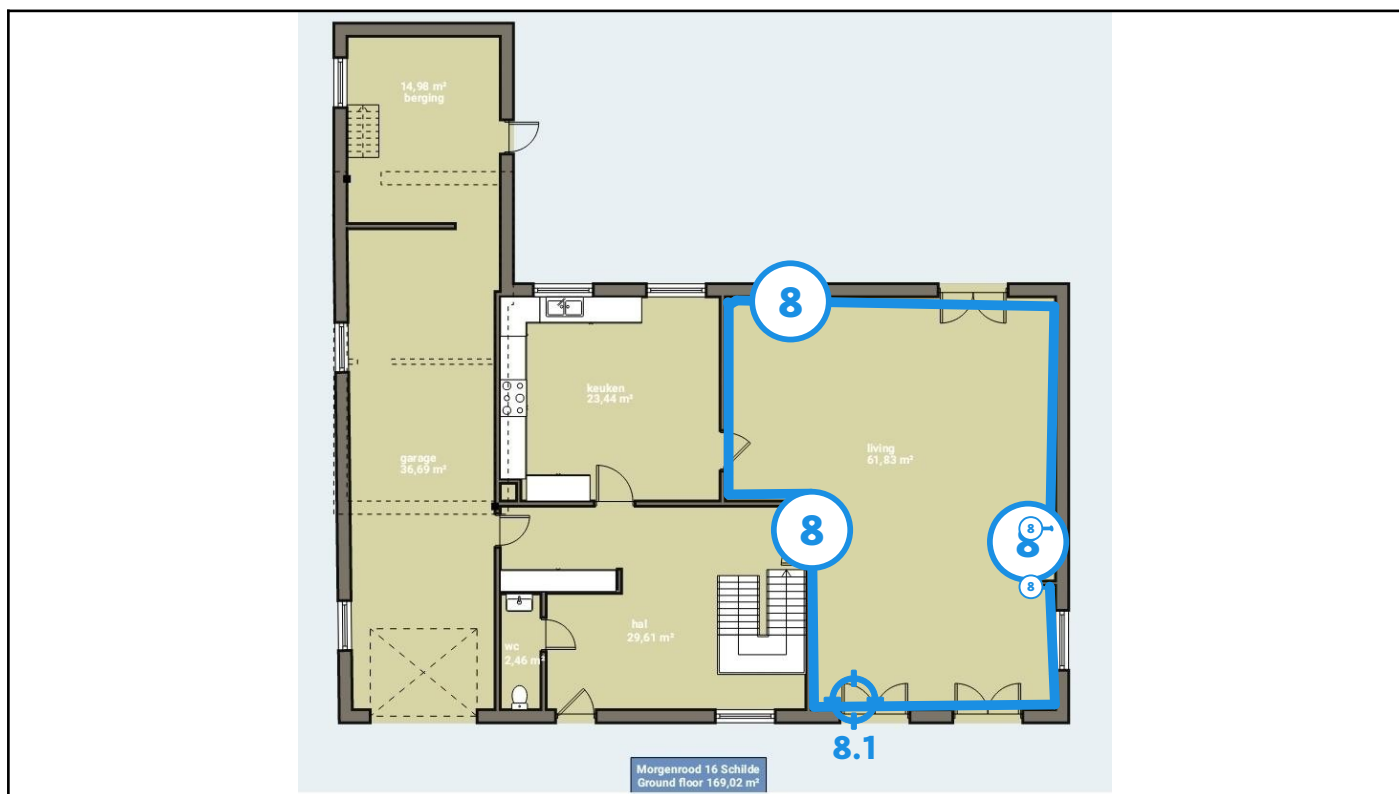
Plan 2.1: Gelijkvloers

Beschrijving	Type	Actie
8. Pleisterwerk sierplaat plafond	Geen asbest	-
8.1 Code: Mm04	Puntmonster	-

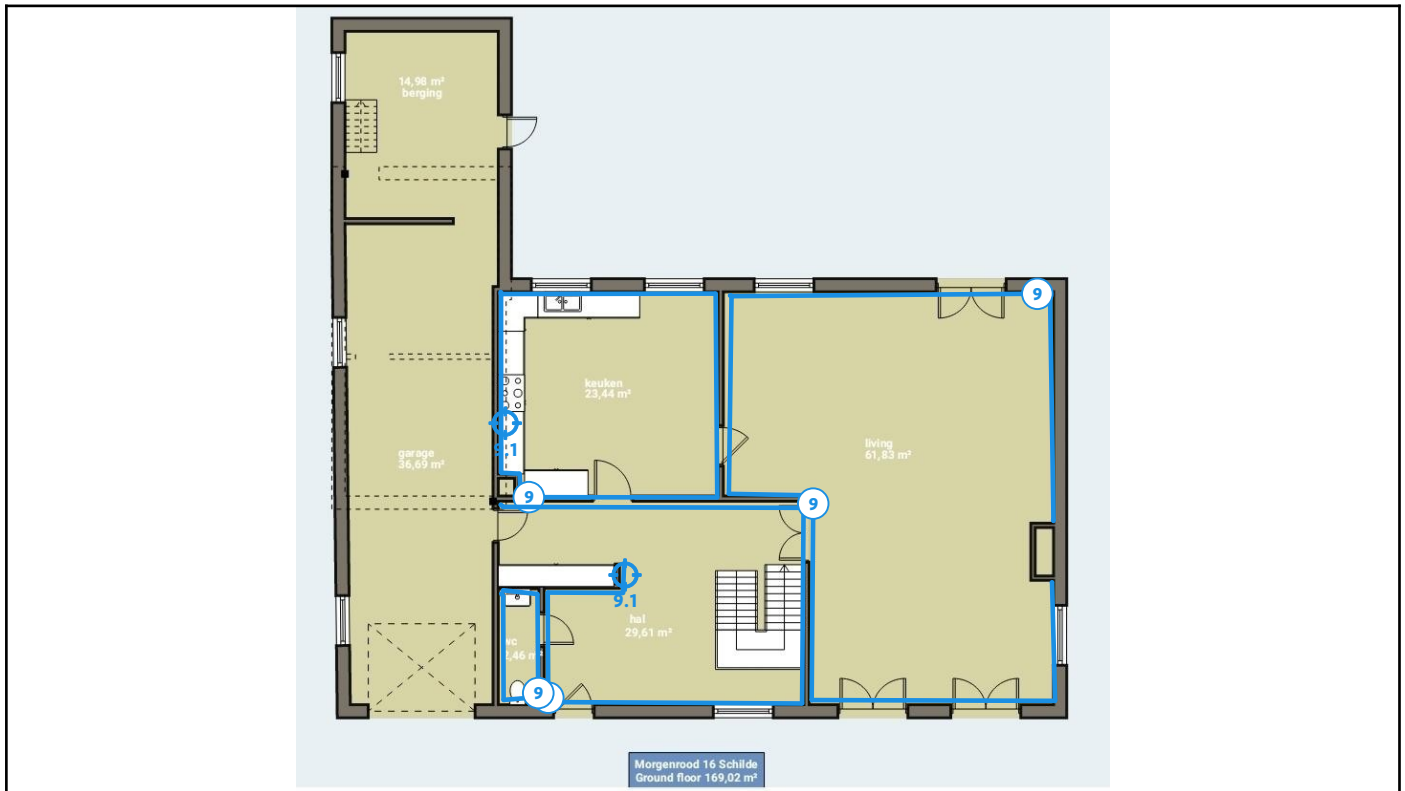
Plan 2.2: Gelijkvloers pleisterwerk muren

Beschrijving	Type	Actie
9. Pleisterwerk muren	Geen asbest	-
9.1 Code: Mm01	Mengmonster	-

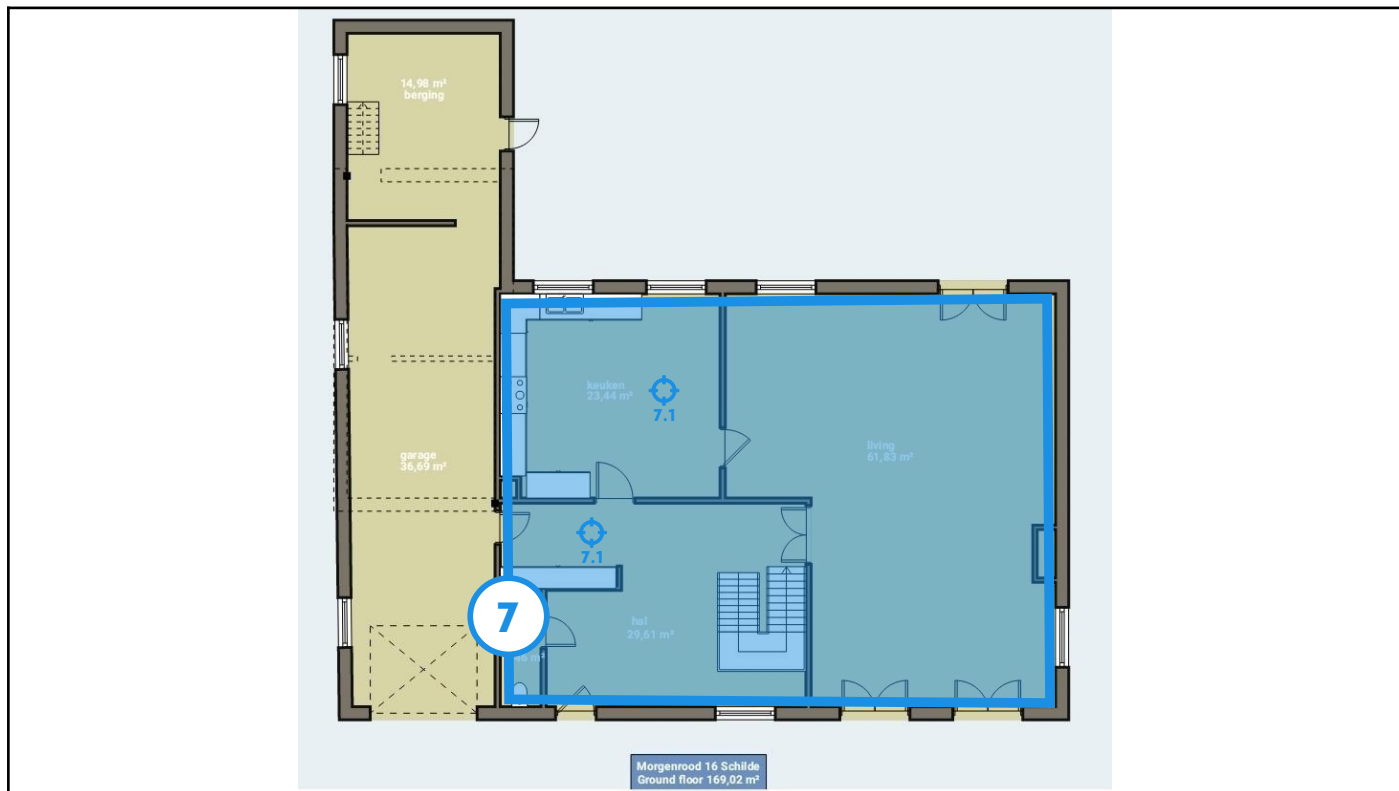
Plan 2.3: Gelijkvloers pleisterwerk plafond

Beschrijving	Type	Actie
7. Pleisterwerk plafond	Geen asbest	-
7.1 Code: Mm02	Mengmonster	-

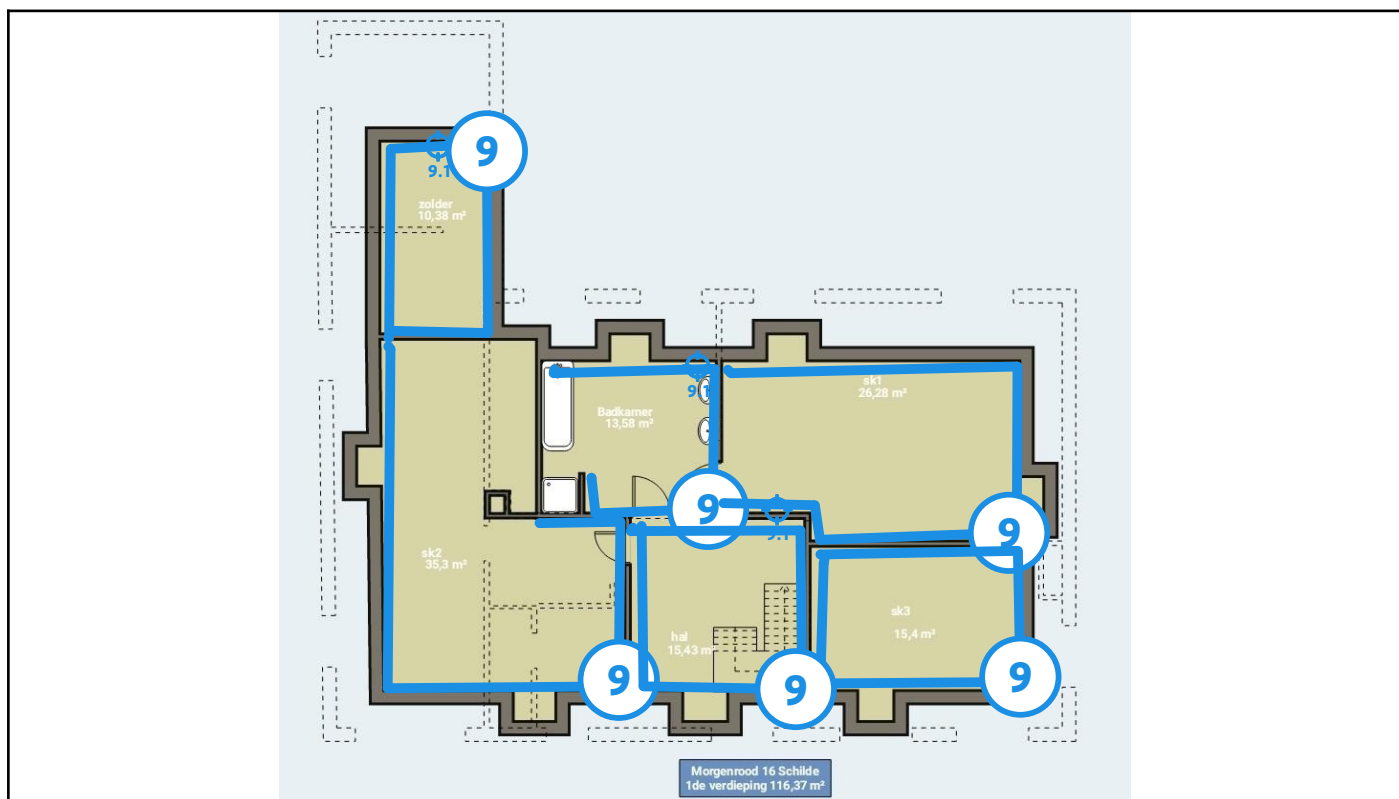
Plan 3.2: Verdieping 1 pleisterwerk muren

Beschrijving	Type	Actie
9. Pleisterwerk muren	Geen asbest	-
9.1 Code: Mm01	Mengmonster	-

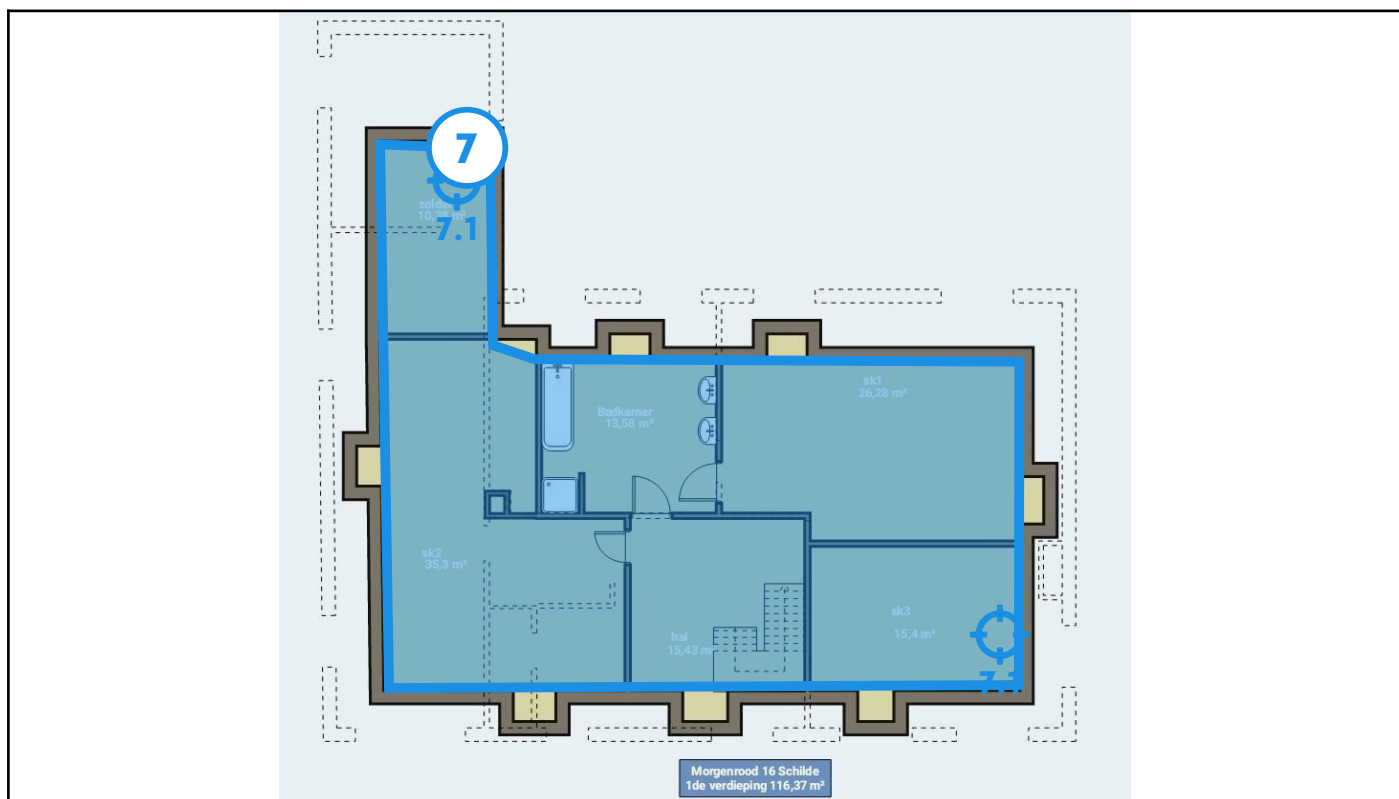
Plan 3.3: Verdieping 1 pleisterwerk plafond

Beschrijving	Type	Actie
7. Pleisterwerk plafond	Geen asbest	-
7.1 Code: Mm02	Mengmonster	-
