# Asbestinventarisatattest

Runkstersteenweg 370, 3500 Hasselt

Attestnummer : 20251121-000002.000

**Niet-asbestveilig**

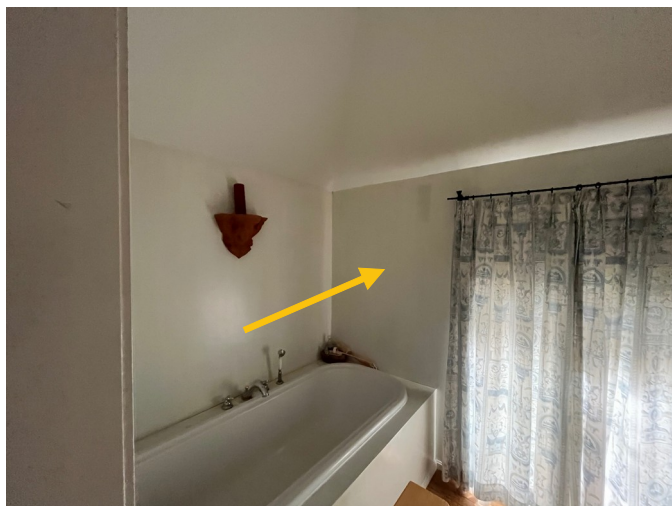
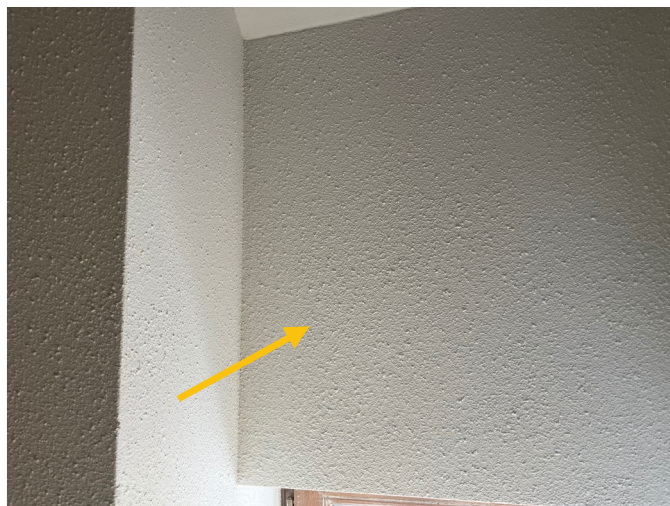
| Bindmiddel | Weinig of geen bindmiddel (textiel, bevlokkend, ...) |
| Gebondenheid bindmiddel | Niet-hechtgebonden |

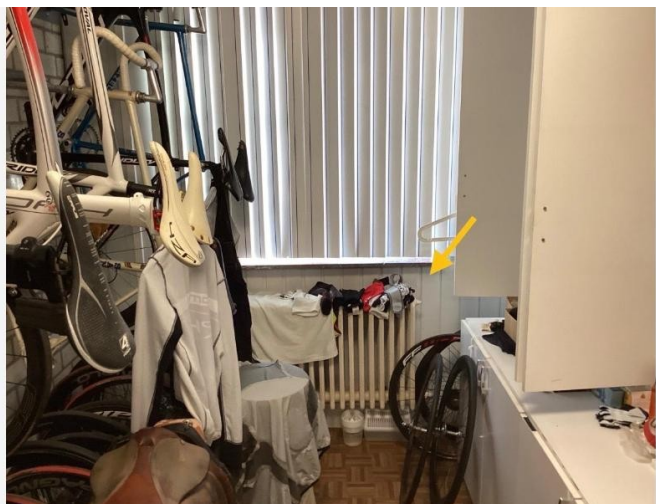
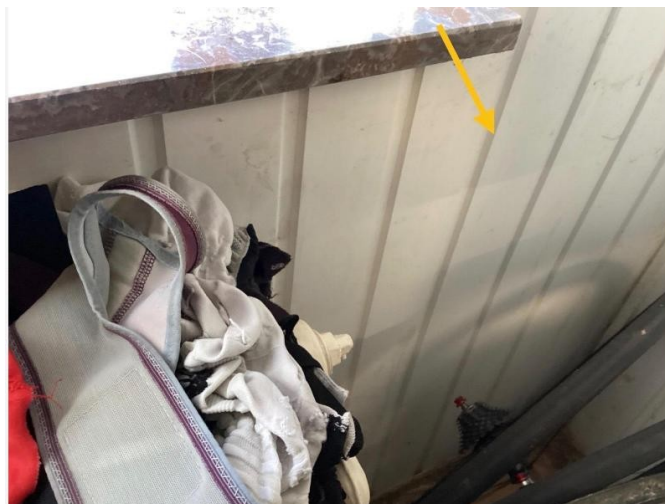
| Basis voor advies | De asbestdeskundige beoordeelt het materiaal als niet-asbestverdacht. |

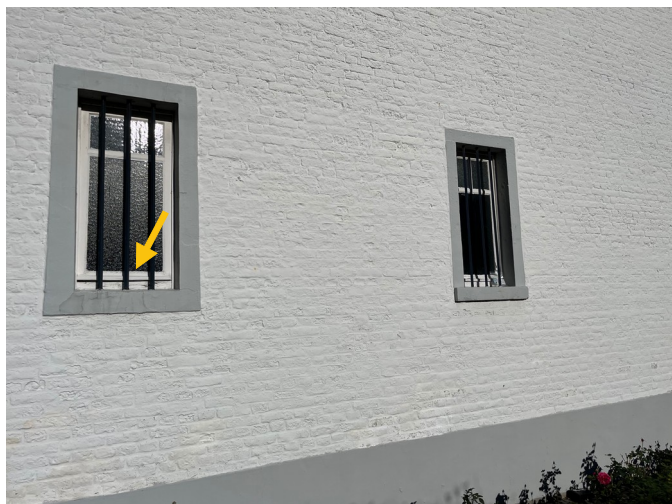
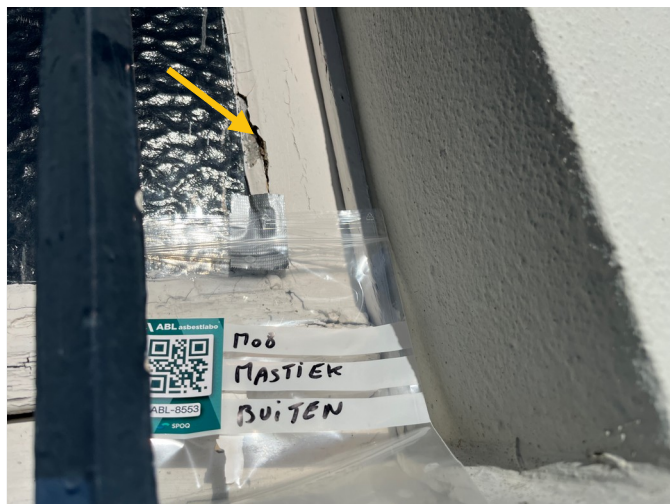
## Fiche 11: Mastiek/kit tussen muur en profiel buiten

Geen asbest

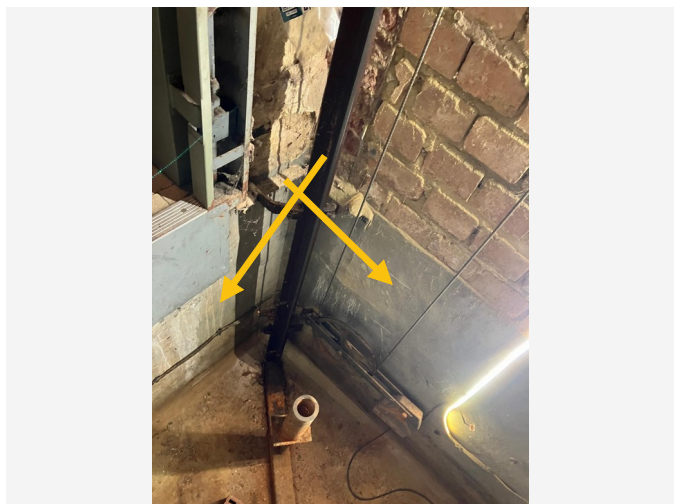
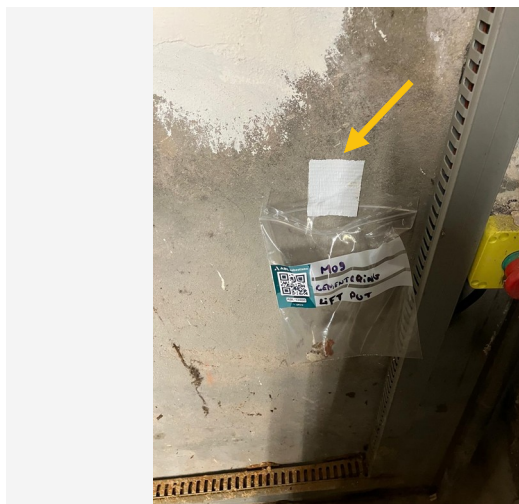
## Fiche 12: Cementering binnen liftkoker

Geen asbest

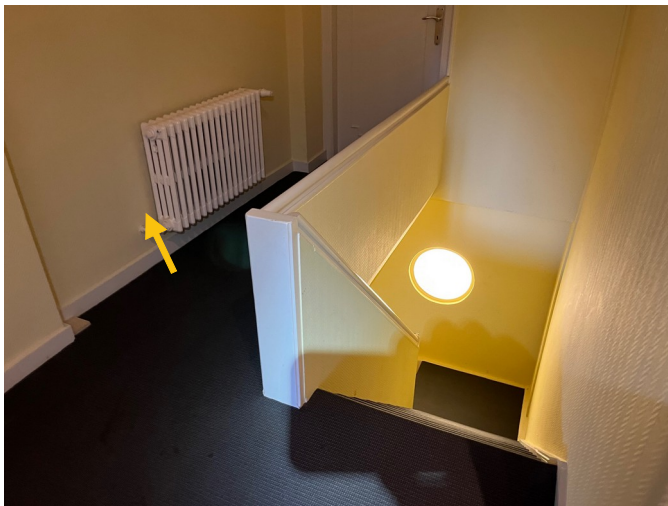
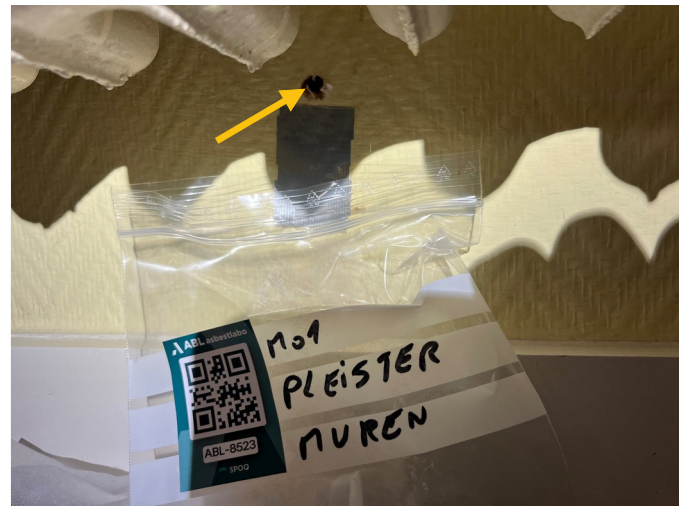
## Fiche 14: Pleisterwerk wanden

Geen asbest

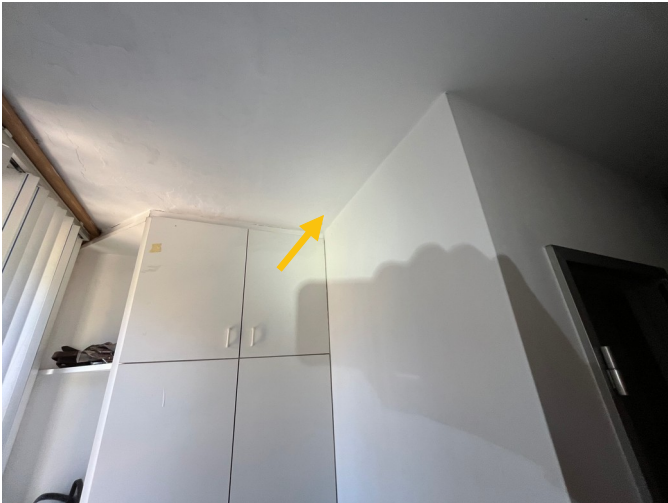
## Fiche 15: Pleisterwerk plafonds

Geen asbest

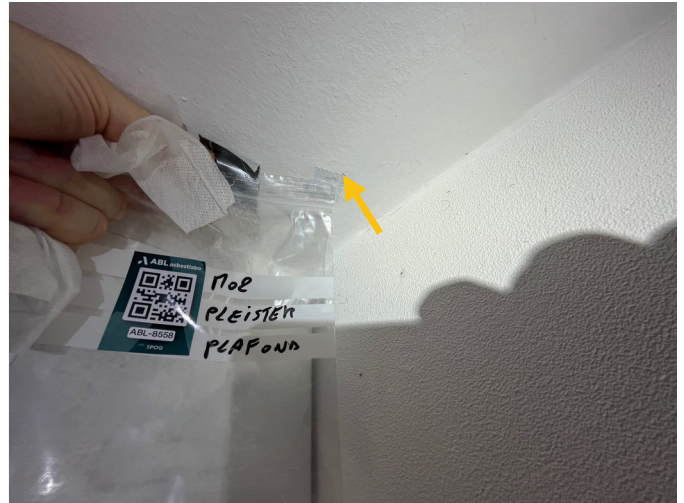
Detailfoto

Geen asbest

| # | Type | Referentie | Resultaat |
|---|---|---|---|
| 15.1 | Mengmonster | M02 | Geen asbest |

| Beschrijving | Pleisterwerk plafonds |
| Opmerking | <p>De hoeveelheid betreft een schatting</p> <p>Het materiaal werd bemonsterd op de volgende locaties: Traphal, ontspanningsruimte kelder, douche kamer.</p> <p>Het materiaal op volgende verplichte locatie werd niet bemonsterd wegens: stooklokaal plafonds hoger dan 3,50 m(hoogtebeperking)</p> |

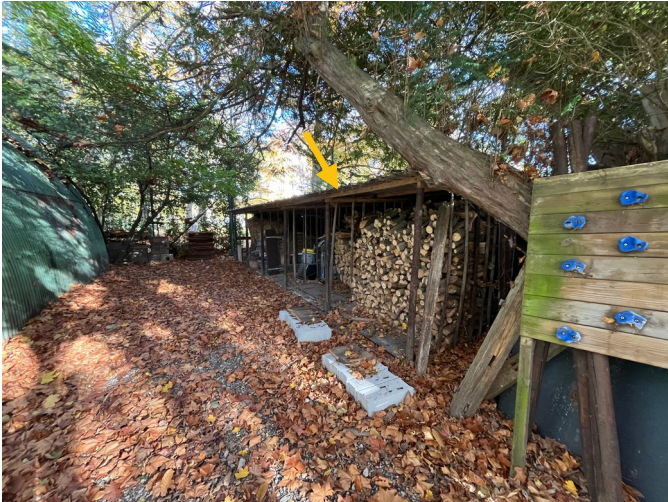
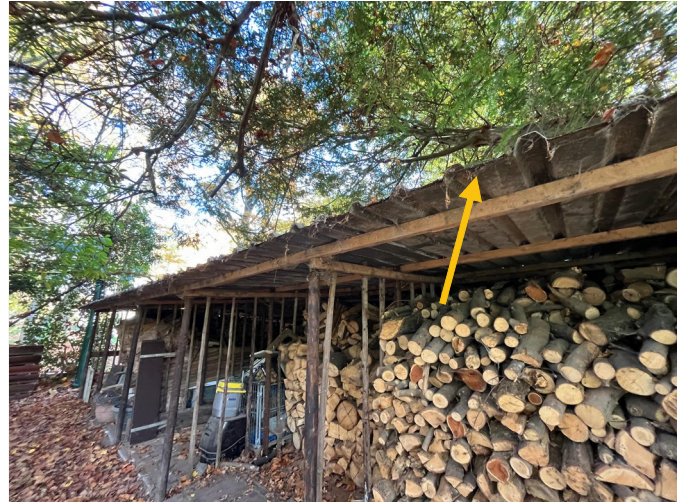
## Fiche 16: Dakbedekking houtschuur 1 - niet verdacht

| Beschrijving | Notitie | Terug te vinden op plannen |
|---|---|---|
| Fiche 16: Dakbedekking houtschuur 1 - niet verdacht | Geen asbestverdachte dakbedekking aanwezig. Metalen dak. | Plan 3.1: Houtschuur 1 plan |

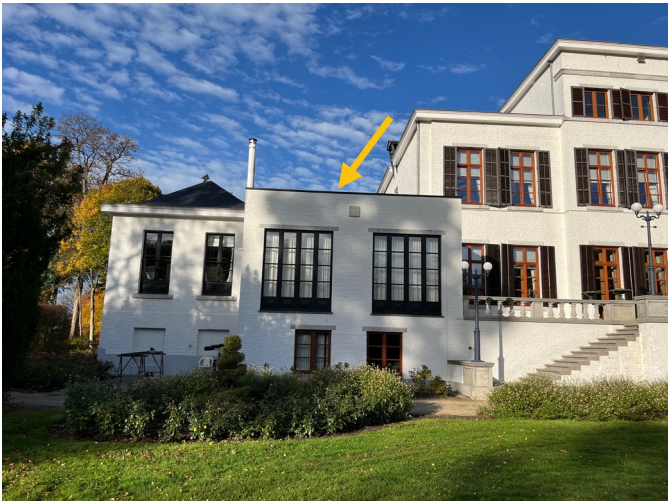
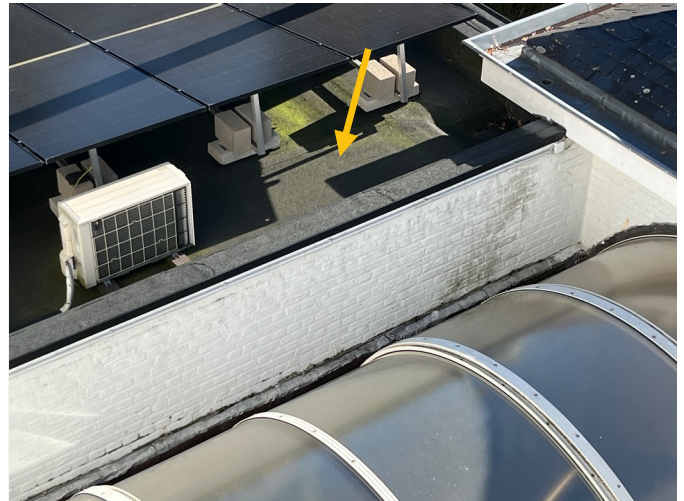
## Fiche 17: Roofing plat dak achter - niet asbestverdacht

| Beschrijving | Notitie | Terug te vinden op plannen |
|---|---|---|
| Fiche 17: Roofing plat dak achter - niet asbestverdacht | De bitumen werden vastgesteld als niet-asbestverdachte dakbedekking. Geen risicobouwjaar 2022 ,factuur zie bewijsdocumenten. | Plan 1.8: 1 ste verdieping |

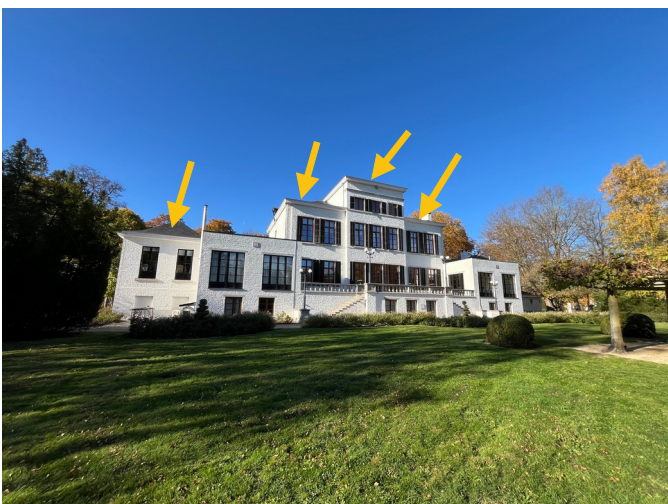
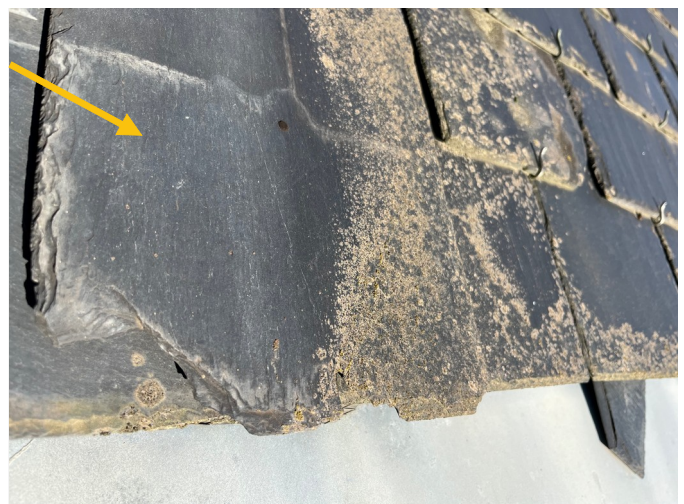
## Fiche 18: Natuurleien - daken woning

| Beschrijving | Notitie | Terug te vinden op plannen |
|---|---|---|
| Fiche 18: Natuurleien - daken woning | De leien van alle hellende daken van de woning werden vastgesteld als niet-asbestverdachte, het betreft nl natuurleien. | Plan 1.8: 1 ste verdieping<br>Plan 1.11: 2 de verdieping |

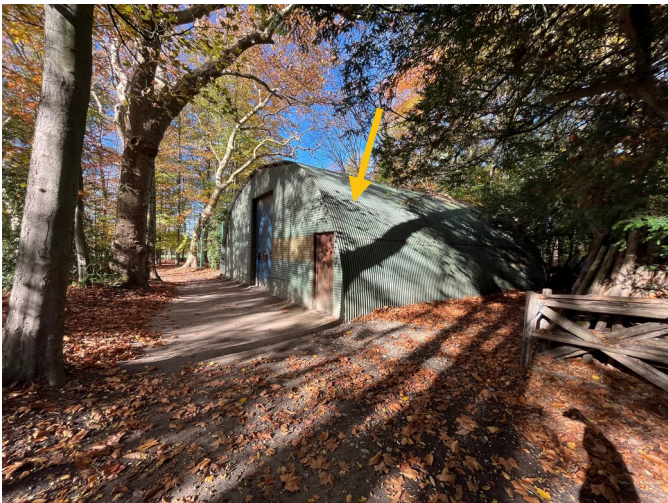
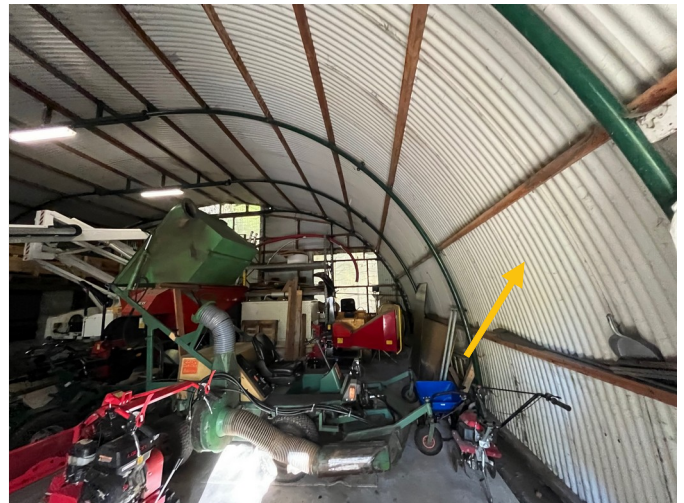
## Fiche 19: Dakbedekking hangar – niet verdacht

| Beschrijving | Notitie | Terug te vinden op plannen |
|---|---|---|
| Fiche 19: Dakbedekking hangar - niet verdacht | Geen asbestverdachte dakbedekking aanwezig. Metalen dak. | Plan 4.1: Hangar plan |

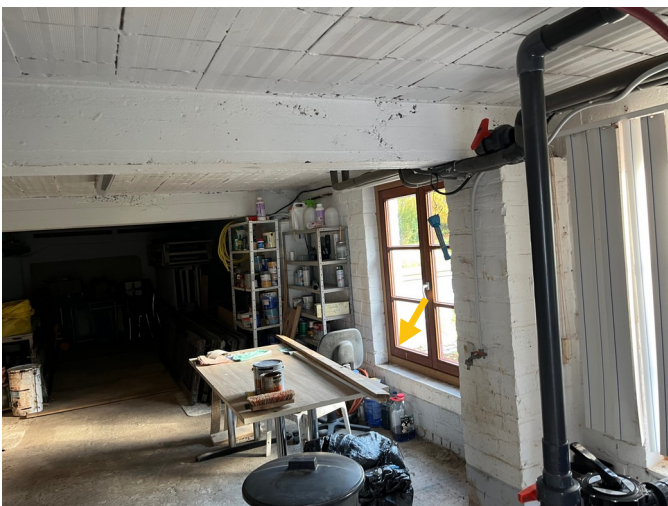
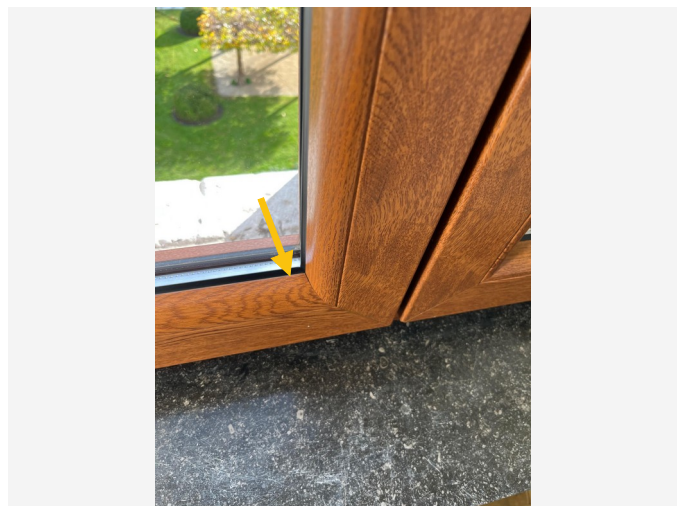
## Fiche 20: Afkitting ramen

| Beschrijving | Notitie | Terug te vinden op plannen |
|---|---|---|
| Fiche 20: Afkitting ramen | De afkitting van de ramen bestaat uit siliconen. Dit is niet asbestverdacht. | - |

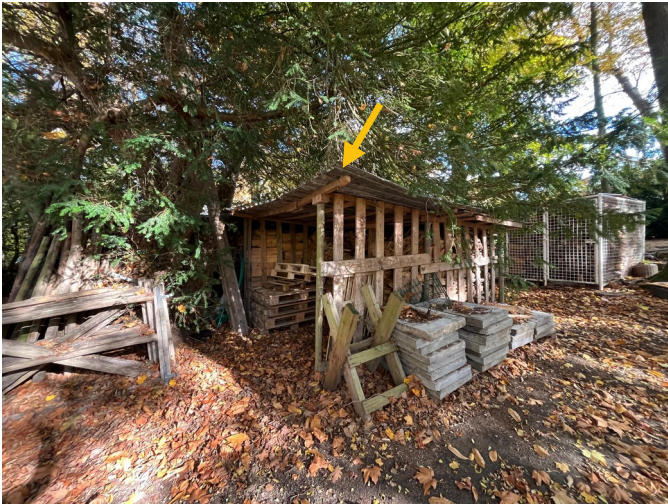
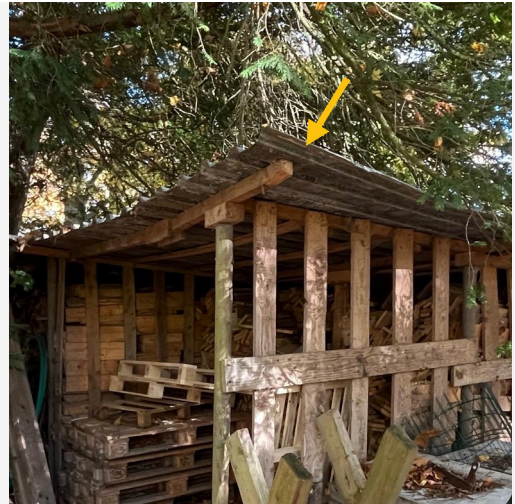
## Fiche 21: Dakbedekking houtschuur 2 - niet verdacht

| Beschrijving | Notitie | Terug te vinden op plannen |
|---|---|---|
| Fiche 21: Dakbedekking houtschuur 2 - niet verdacht | Geen asbestverdachte dakbedekking aanwezig. Metalen dak. | Plan 5.1: Houtschuur 2 plan |

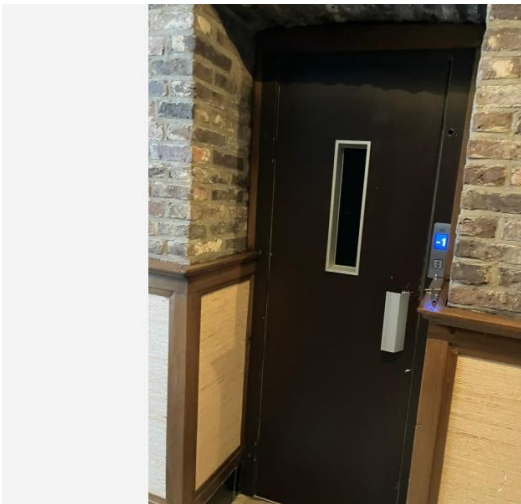
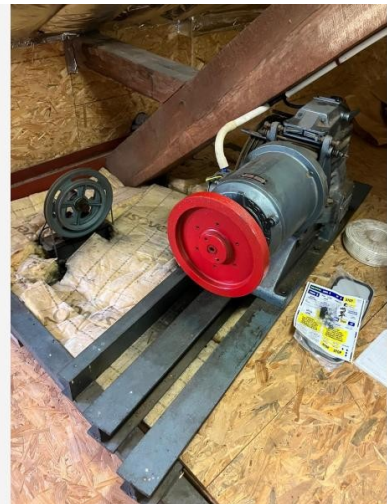
## Fiche 22: Liftinfrastructuur - Niet asbesverdacht

| Beschrijving | Notitie | Terug te vinden op plannen |
|---|---|---|
| Fiche 22: Liftinfrastructuur - Niet asbesverdacht | De onderdelen en ruimtes die horen bij de liftinfrastructuur werden vastgesteld als niet-asbestverdacht. | - |

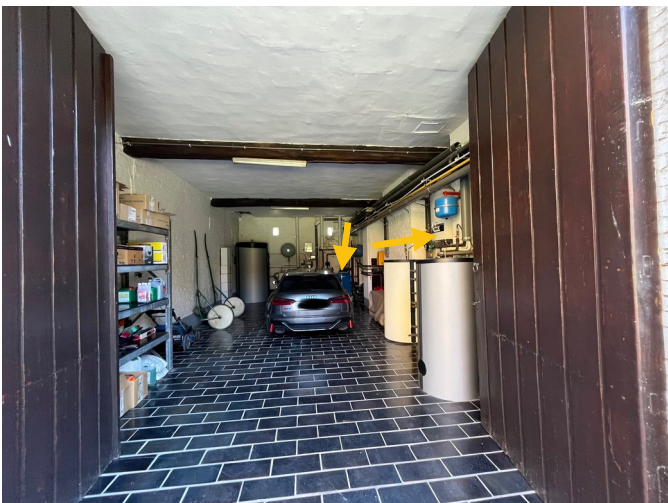
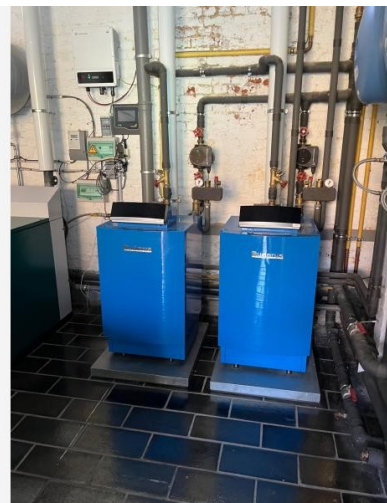
## Fiche 23: Niet-asbestverdachte stookketel

| Beschrijving | Notitie | Terug te vinden op plannen |
|---|---|---|
| Fiche 23: Niet-asbestverdachte stookketel | De volgende materialen aan onderdelen van een centrale verwarming werden vastgesteld als niet-asbestverdacht, nl stookketel. Geen risicobouwjaar | - |

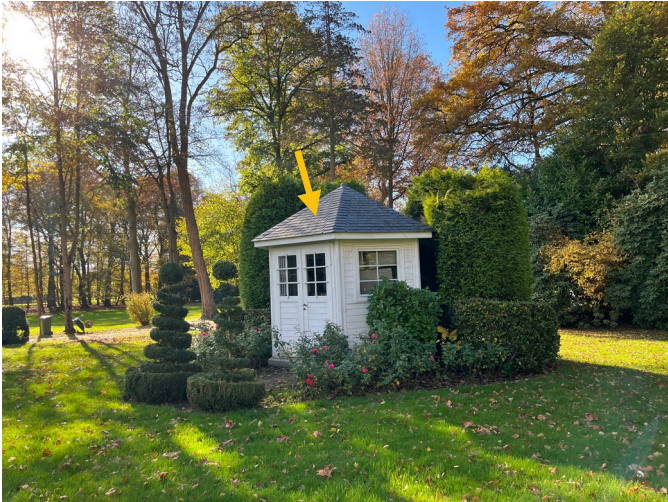
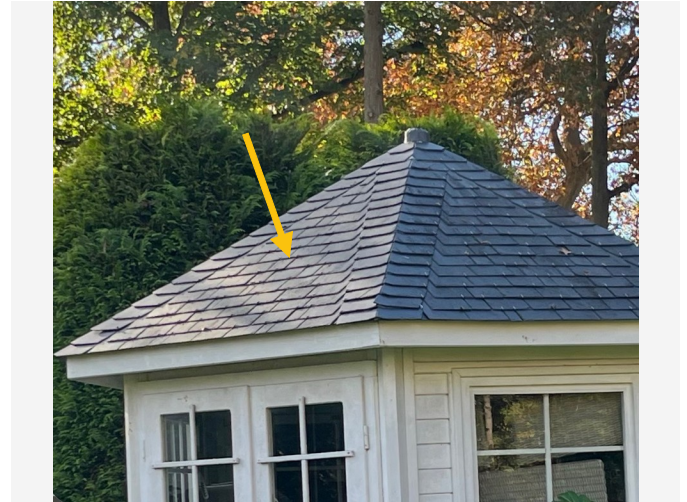
## Fiche 24: Dakbedekking Tuinberging - niet verdacht

| Beschrijving | Notitie | Terug te vinden op plannen |
|---|---|---|
| Fiche 24: Dakbedekking Tuinberging - niet verdacht | Geen asbestverdachte dakbedekking aanwezig. Natuurleien dak. | Plan 2.1: Tuinberging plan |

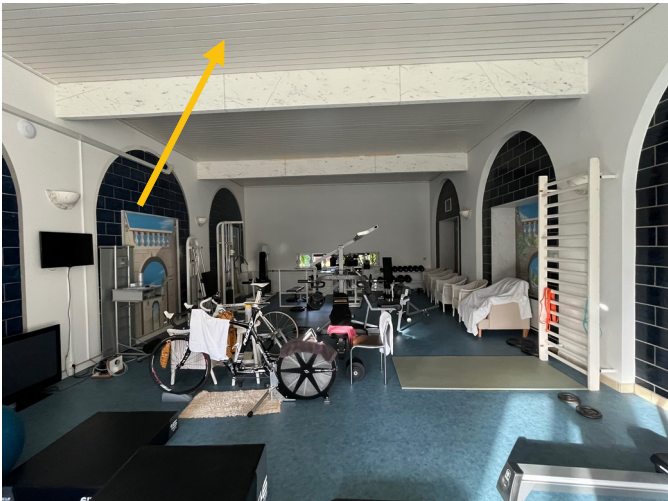
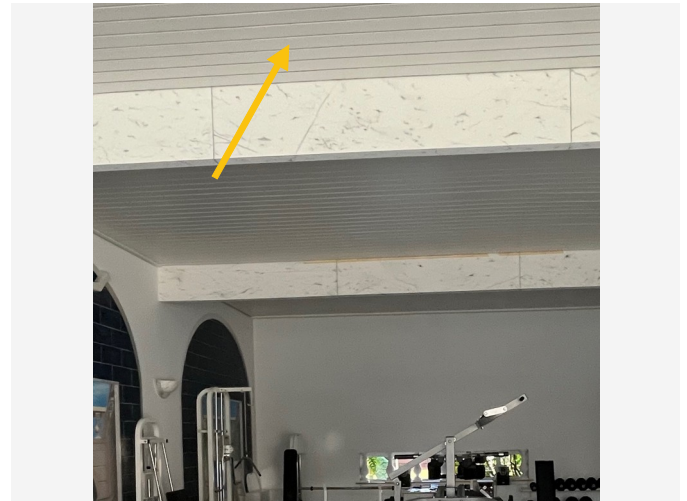
## Fiche 25: Plafondafwerking in gipskarton/hout/pvc

| Beschrijving | Notitie | Terug te vinden op plannen |
|---|---|---|
| Fiche 25: Plafondafwerking in gipskarton/hout/pvc | Het plafond bestaat uit niet-asbestverdachte gipskartonplaten/hout-/pvc platen . Zonder destructie is het niet mogelijk om na te gaan of er asbestverdachte materialen aanwezig zijn achter de gipskartonplaten/hout-/pvc platen. | Plan 1.2: Kelderverdieping<br>Plan 1.5: Gelijkvloers<br>Plan 1.7: 1 ste verdieping |

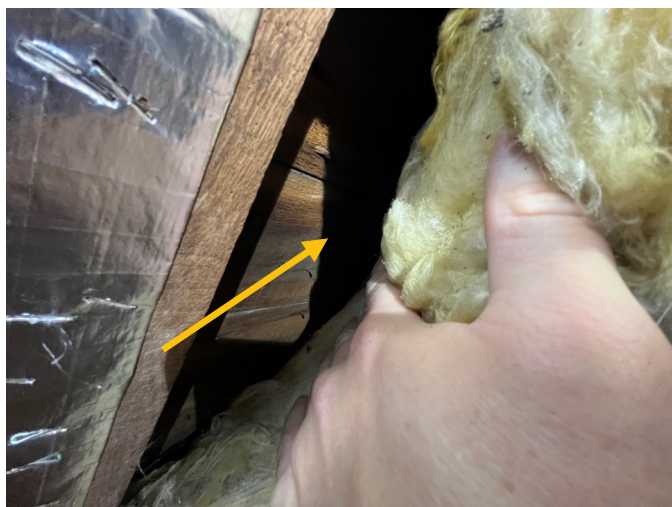
### Fiche 26: Onderdak - niet aanwezig

| Beschrijving | Notitie | Terug te vinden op plannen |
|---|---|---|
| Fiche 26: Onderdak - niet aanwezig | Geen onderdak aanwezig | - |
