# Asbestinventarisatetest

Bampslaan 1/3, 3500 Hasselt

Attestnummer : 20251211-000251.000

# Zone 1: Appartementsgebouw

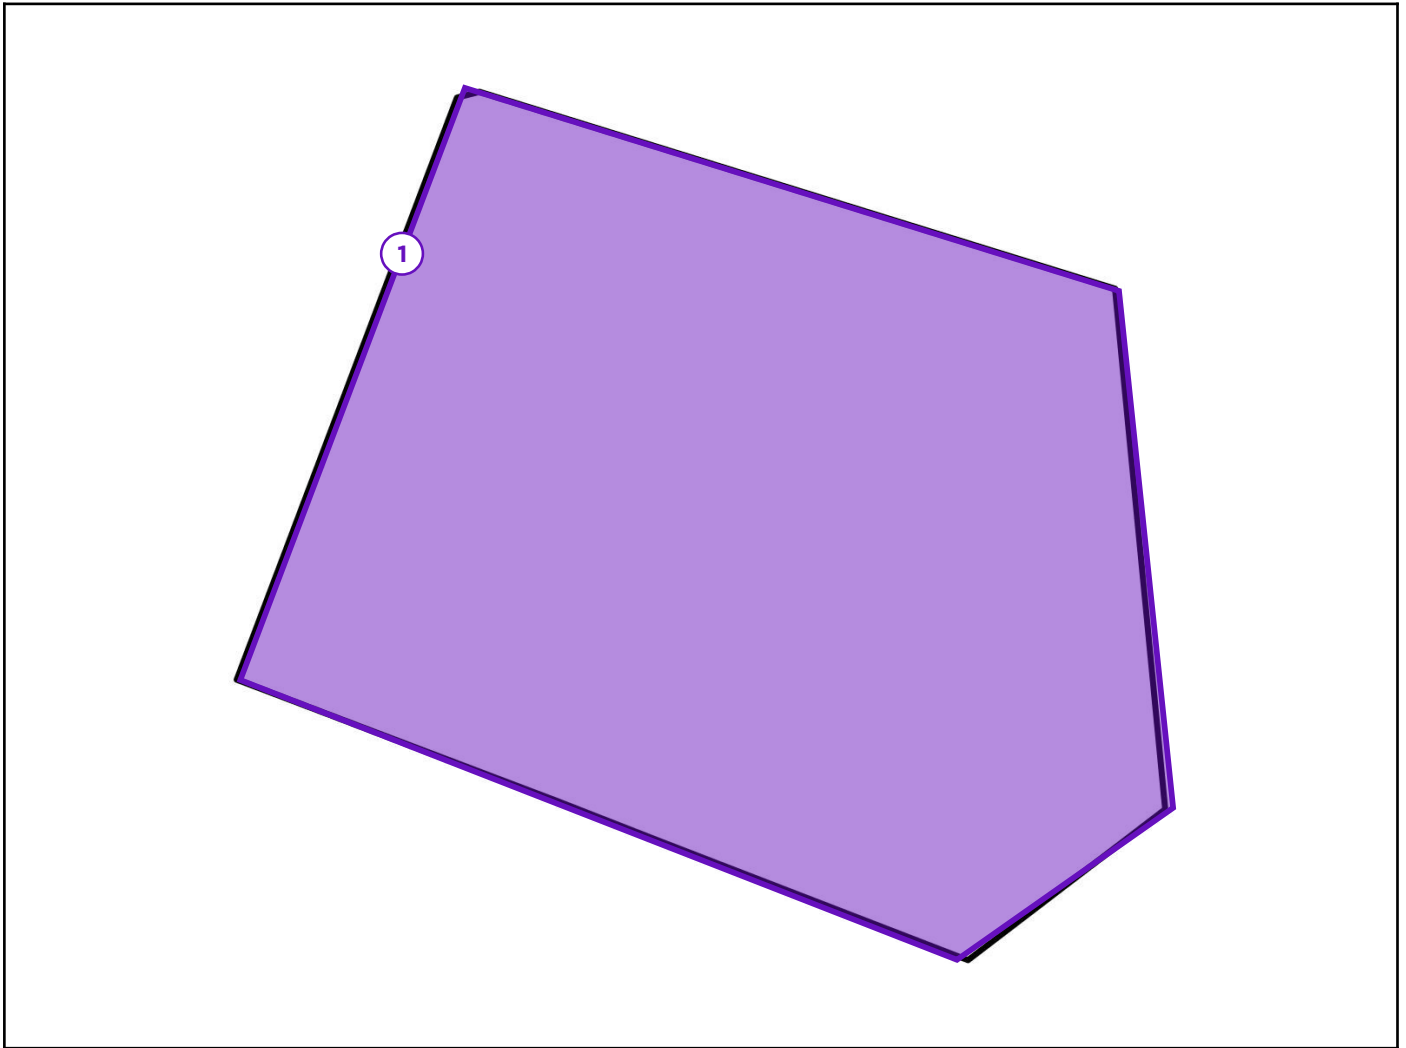
## Plan 1.1: Appartementsgebouw

| Beschrijving | Type | Actie |
|---|---|---|
| 1. Dak appartementsblok | Beperking | - |

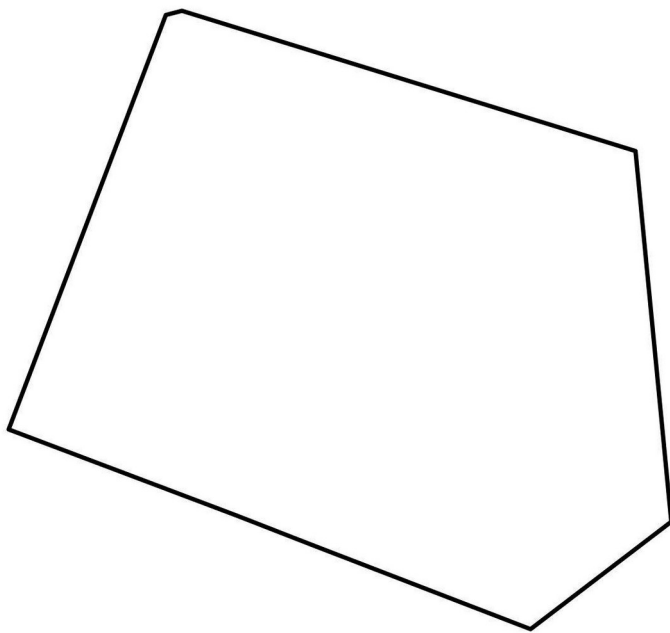
## Plan 1.2: Appartementsgebouw

alle sierlijsten van het appartement zijn gecontroleerd en niet verdacht.  
alle kit van het appartement werd gecontroleerd en is niet verdacht.

| Beschrijving | Type | Actie |
|---|---|---|
| 13. Kit niet verdacht (visueel vastgesteld) | Overige ruimte of materiaal | - |

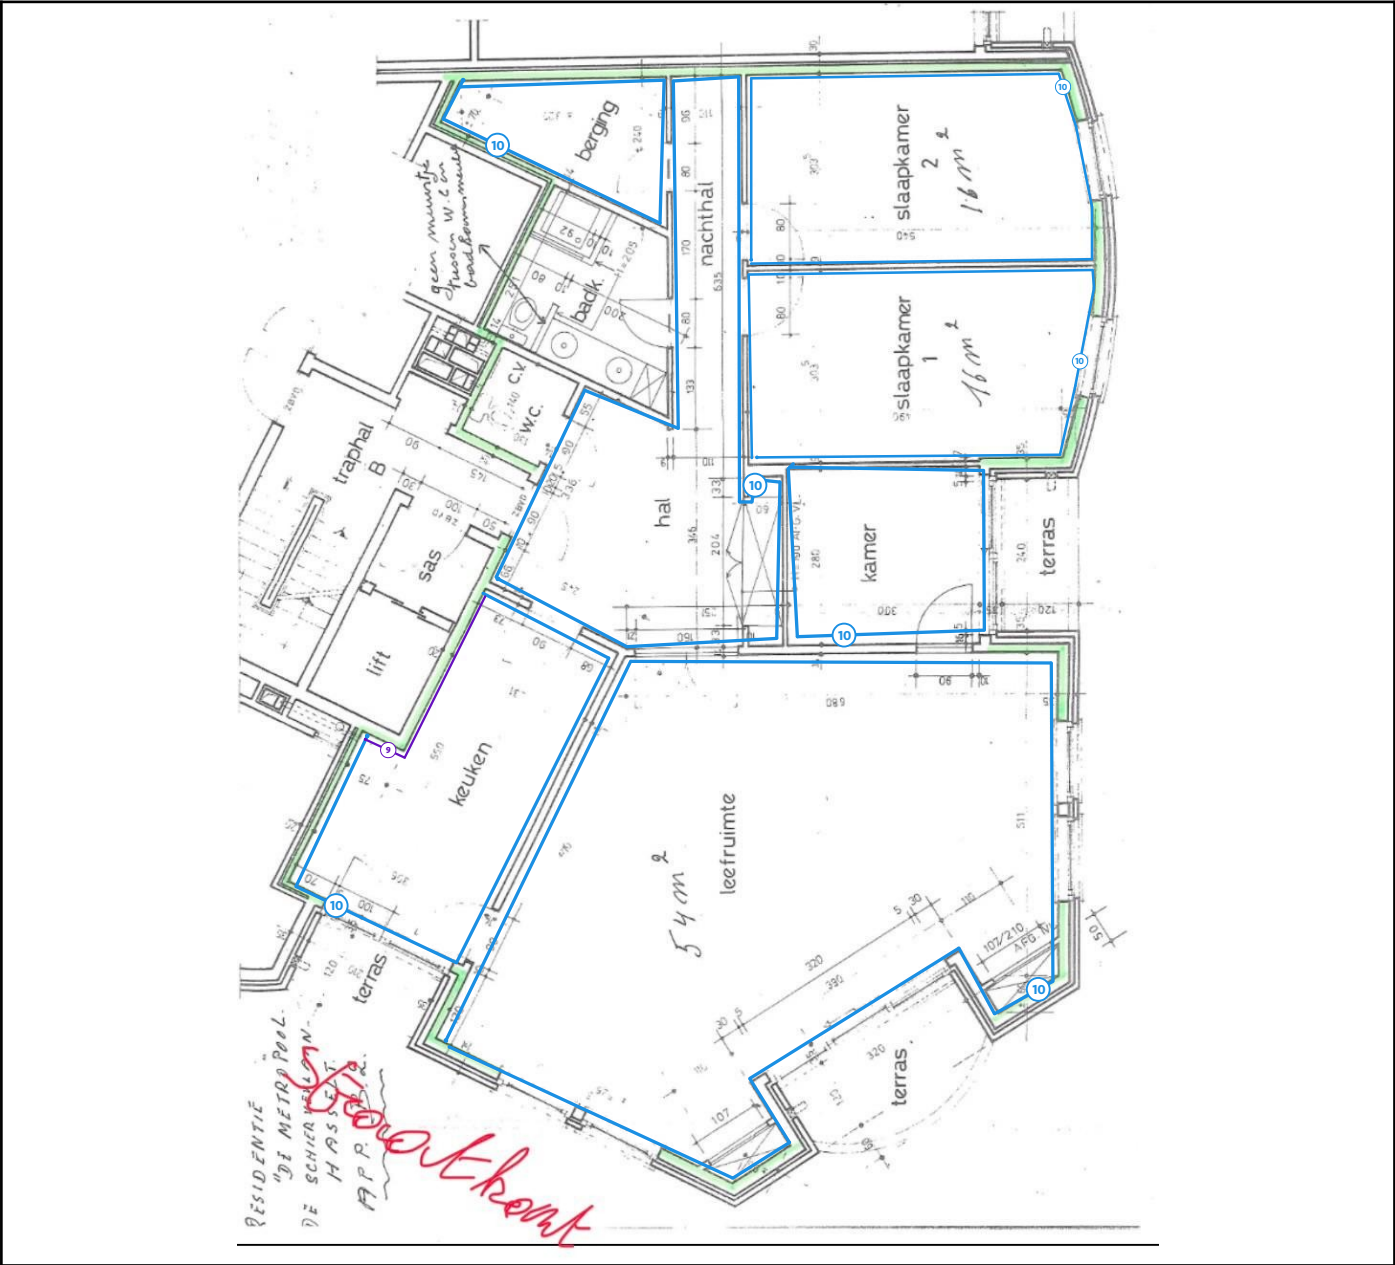
# Plan 1.3: Appartement

| Beschrijving | Type | Actie |
|---|---|---|
| 10. Muurpleister | Geen asbest | - |

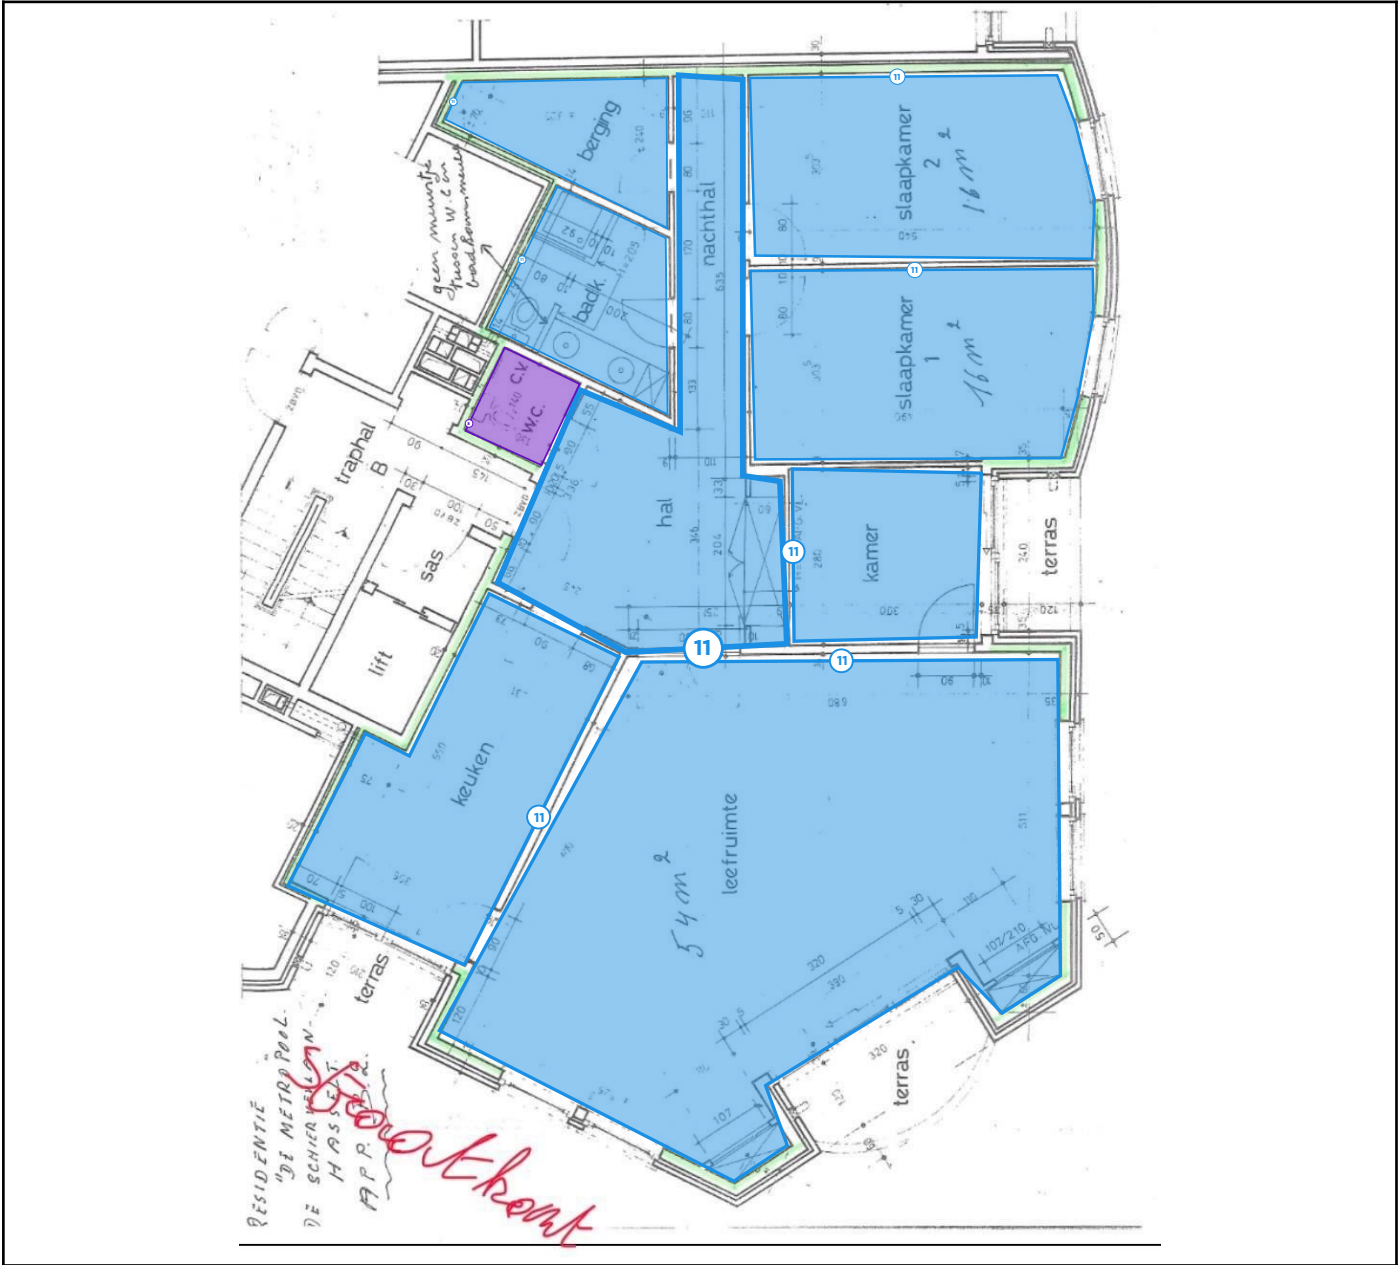
# Plan 1.4: Appartement

| Beschrijving | Type | Actie |
|---|---|---|
| 11. Plafondpleister | Geen asbest | - |

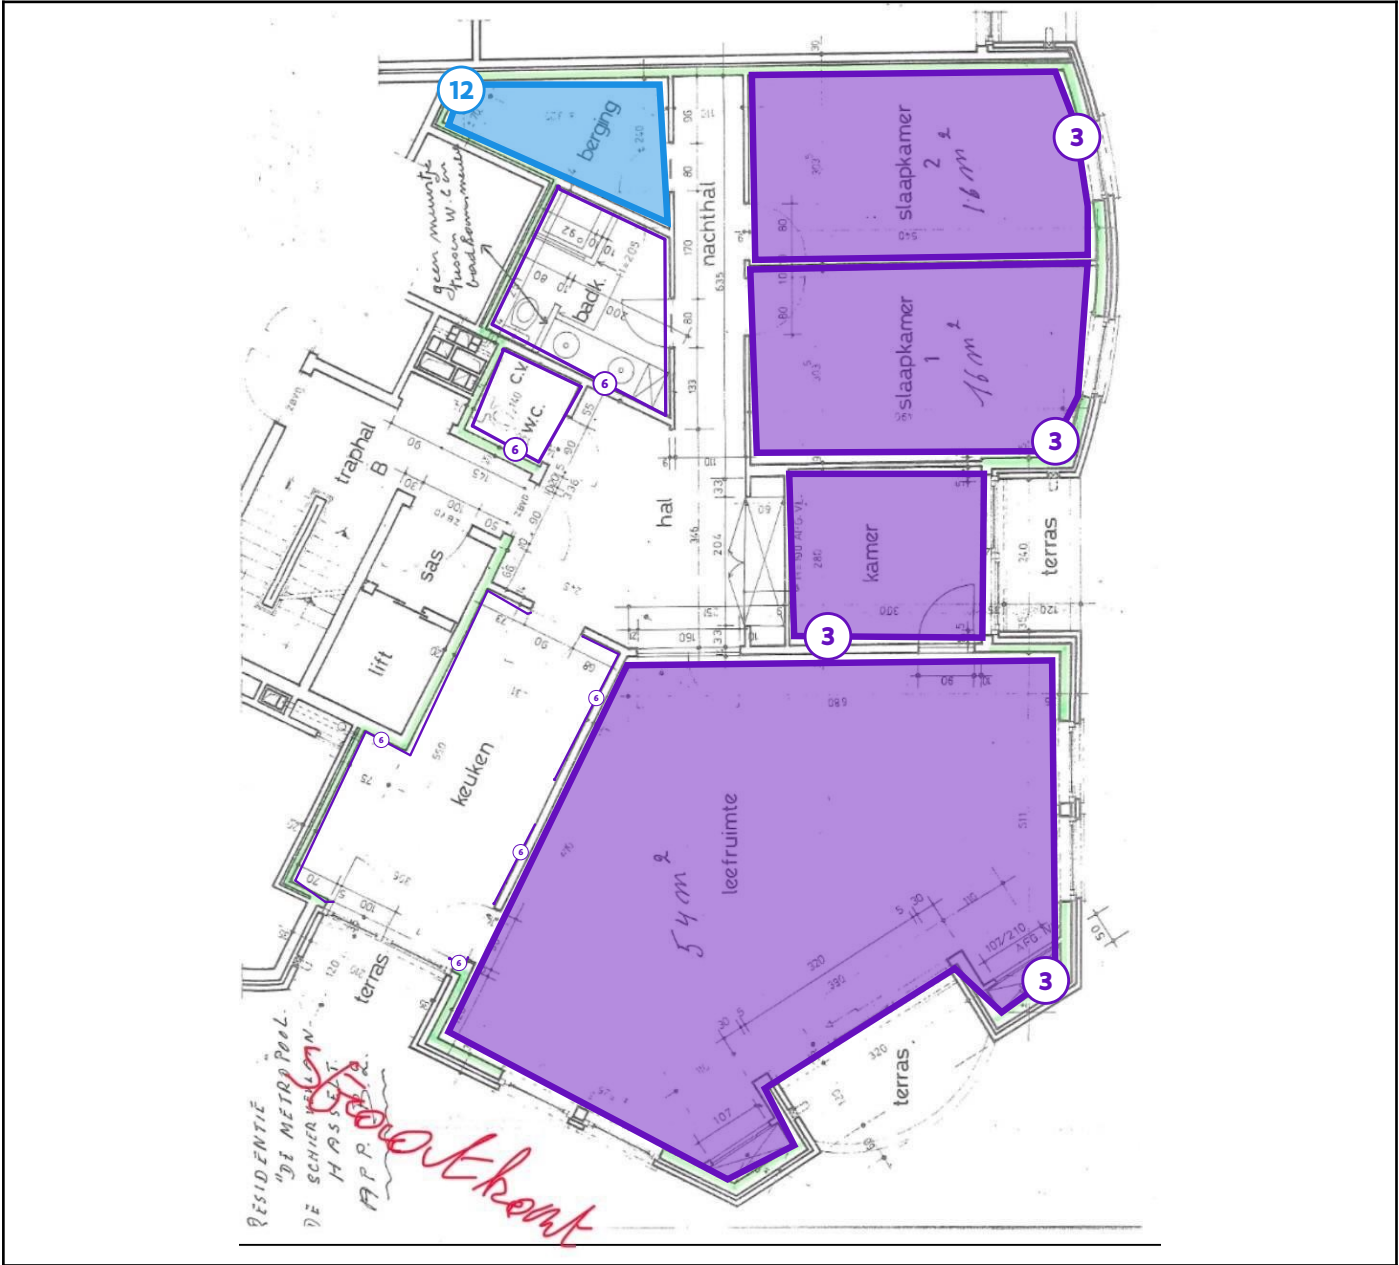
# Plan 1.5: Appartement kopie

| Beschrijving | Type | Actie |
|---|---|---|
| 12. Vinylvloer met kartonlaag | Geen asbest | - |

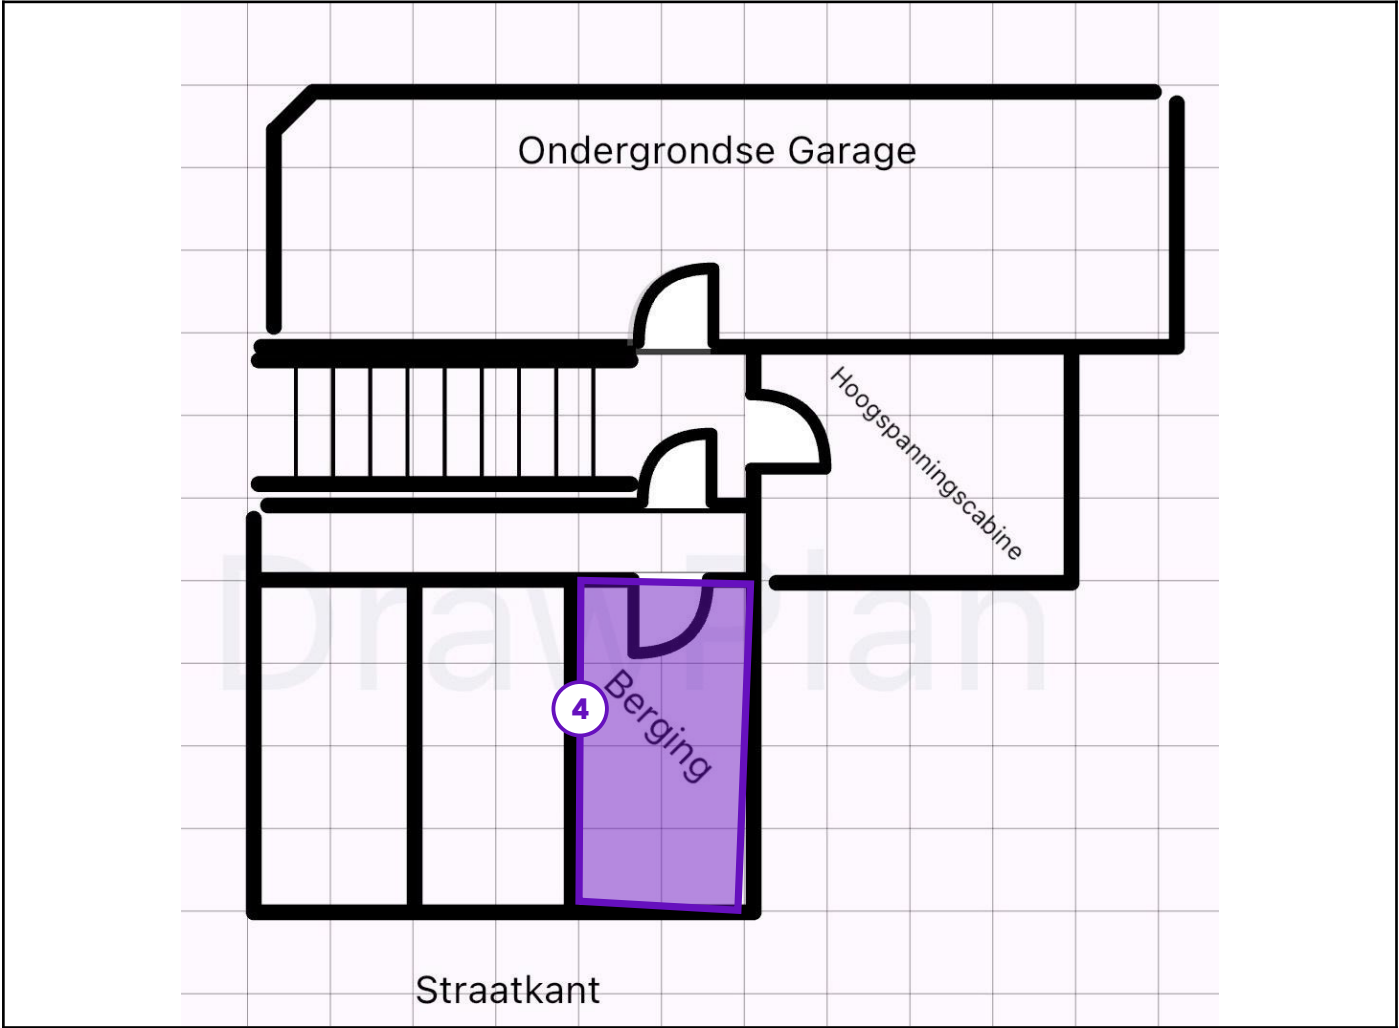
# Plan 1.7: Berging

| Beschrijving | Type | Actie |
|---|---|---|
| 4. Berging niet verdacht | Advies | - |
