Asbestinventarisatetest

Sint-Truidersteenweg 97, 3500 Hasselt

Attestnummer : 20251005-000187.000

Niet-asbestveilig

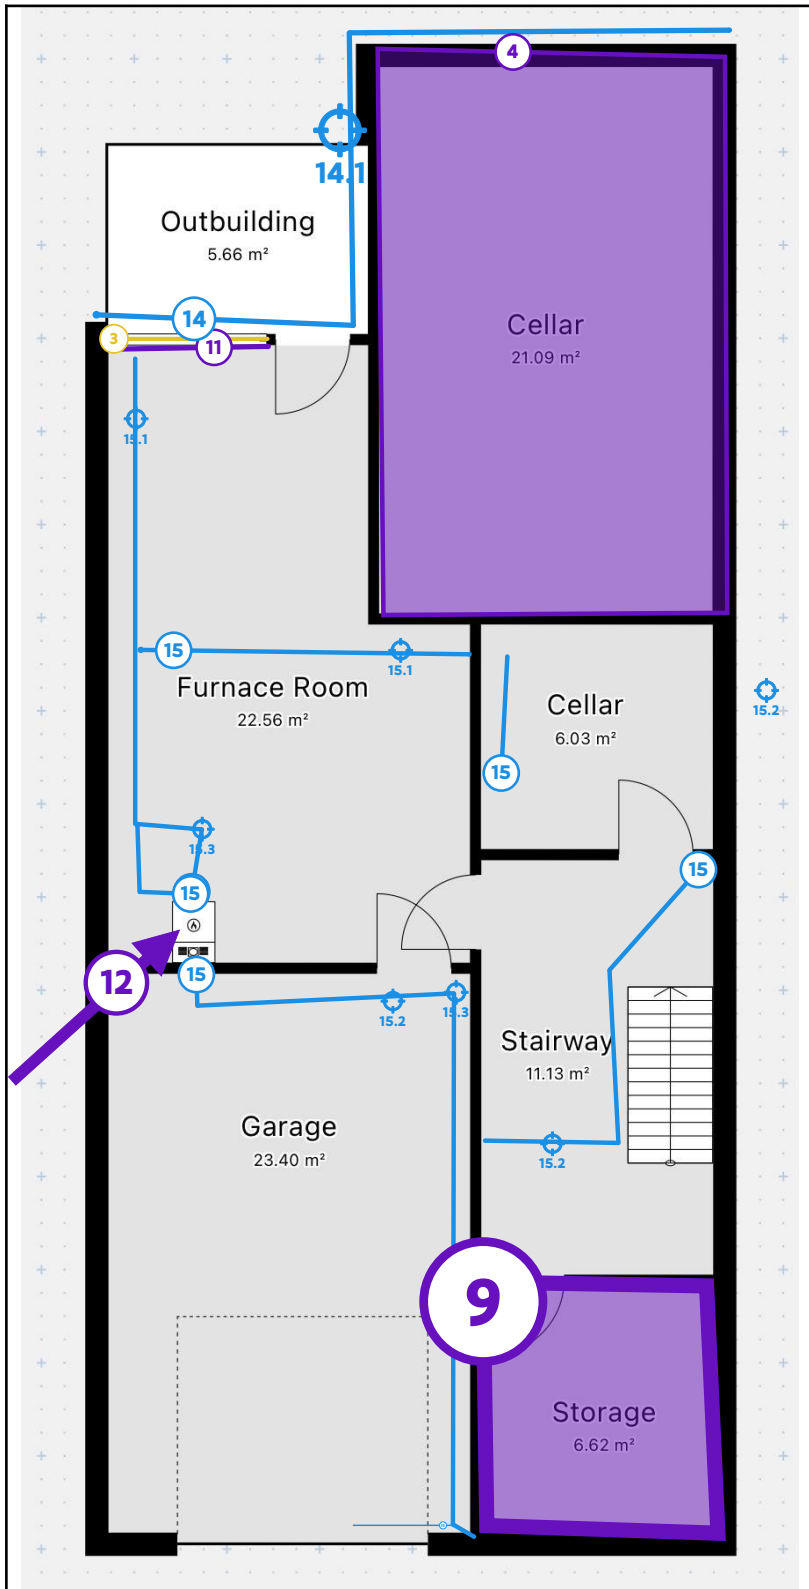
Plan 1.1: Kelderverdieping

3. Mastiek (tussen glas en profiel)	Asbestmateriaal	Zorgvuldig beheren
4. kruipkelder	Beperking	-
9. Vloerzeil (niet asbestverdacht)	Advies	-
11. venstertabletten binnen en buiten niet verdacht	Advies	-
12. Stookketel / Brander	Advies	-
14. Crepi	Geen asbest	-
14.1 Code: Mm3	Puntmonster	-
15. Leiding Isolatie gips	Geen asbest	-
15.1 Code: Mm4 rechte stukken 1-20lm	Mengmonster	-
15.2 Code: Mm5 rechte stukken 20-40lm	Mengmonster	-
15.3 Code: Mm6 - bochten	Mengmonster	-

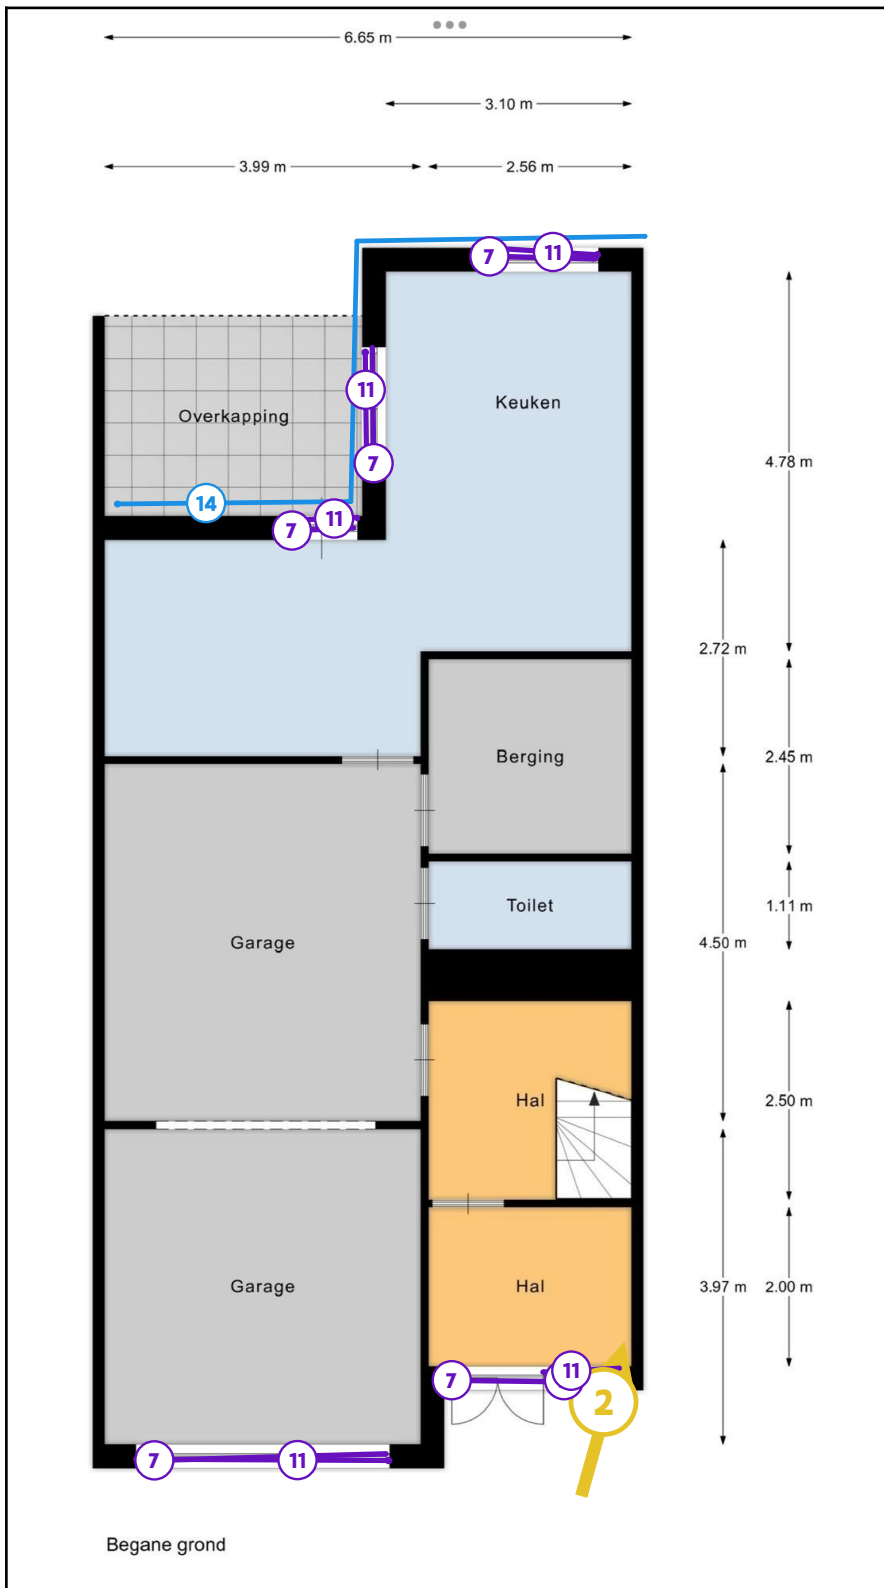
Plan 1.3: Gelijkvloers - andere toepassingen

2. Bakeliet tellerkast	Asbestmateriaal	Zorgvuldig beheren
7. Geen verdachte kit aanwezig	Advies	-
11. venstertabletten binnen en buiten niet verdacht	Advies	-
14. Crepi	Geen asbest	-

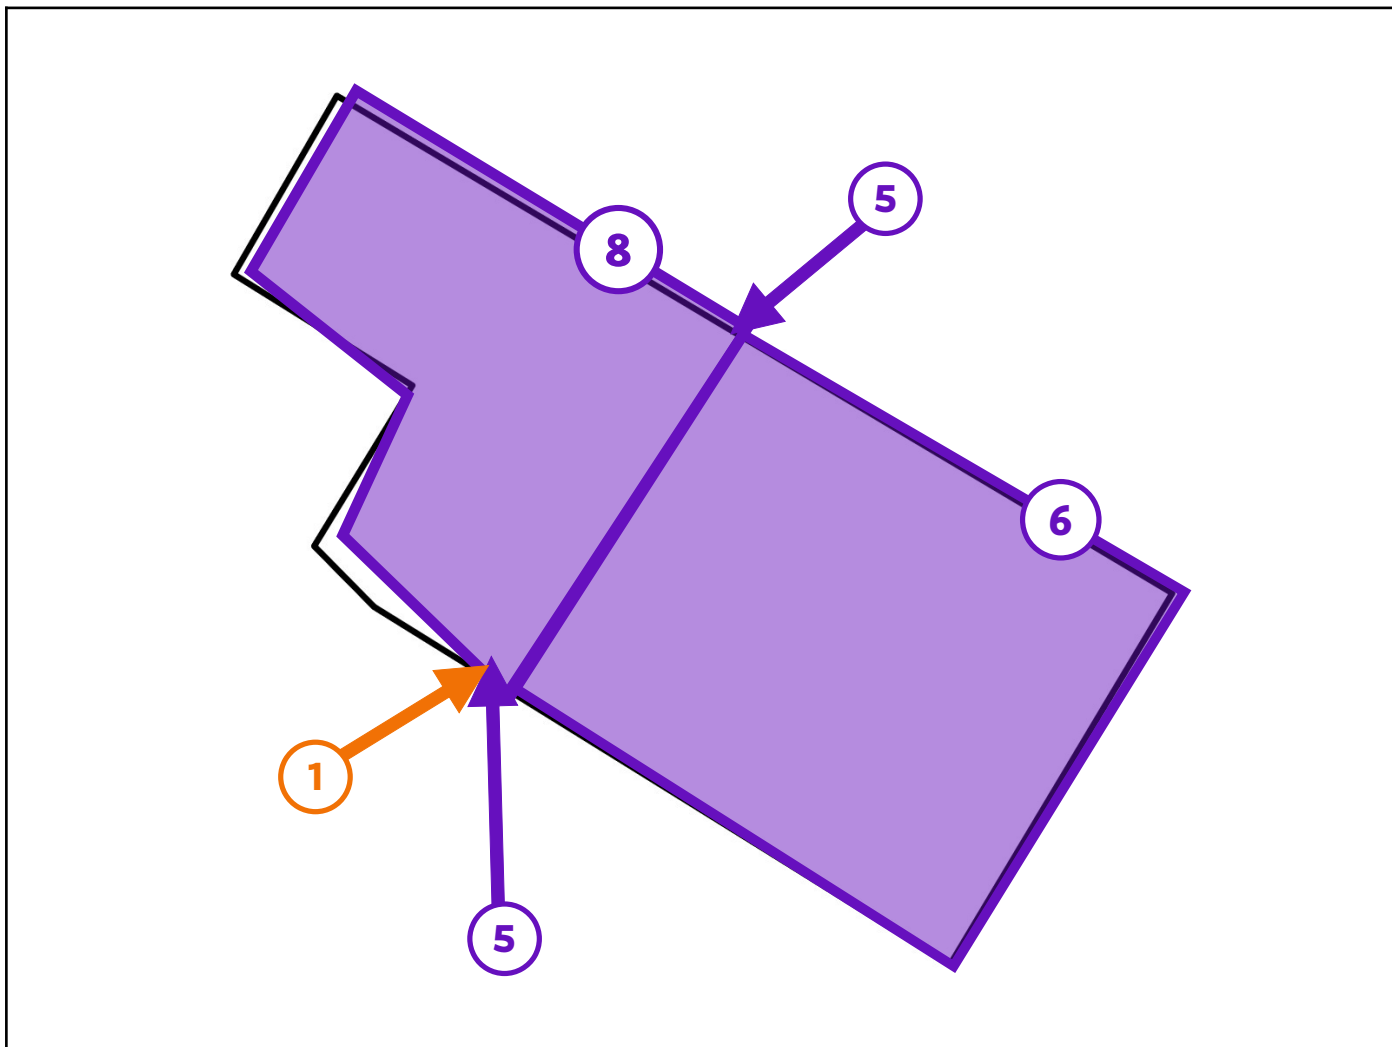
Plan 1.8: Dakbedekking

Beschrijving	Type	Actie
1. Rookgaskanaal in asbest cement	Asbestmateriaal	Verwijderen
5. Schoorsteen rookgaskanaal - beoordeling	Beperking	-
6. Geen onderdak aanwezig	Advies	-
8. Roofing onder terras	Advies	-
