# Asbestinventarisatetest

Doelen 30, 2980 Zoersel

Attestnummer : 20240129-000092.000

Uitgegeven op : 29.01.2024

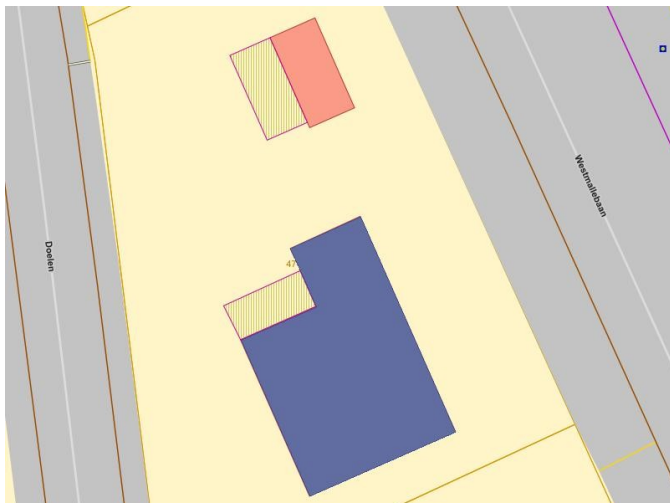
## Zone 1: Woning

**1 Asbestmateriaal**

**2 Geen asbest**

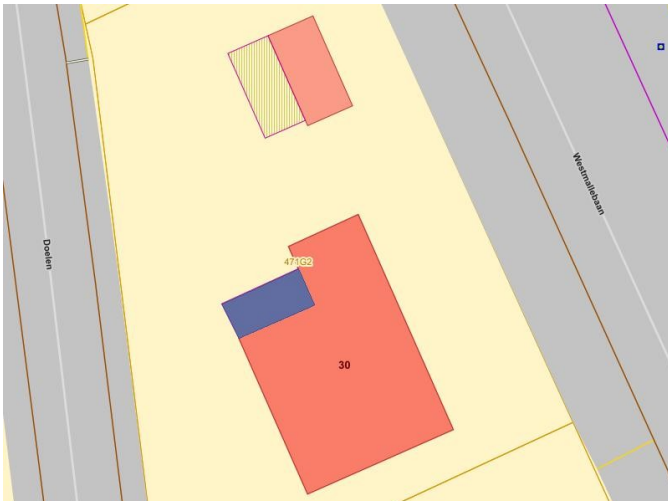
## Zone 2: Afdak

- 0 Asbestmaterialen
- 1 **Beperkingen**
- 0 Uitsluitingen
- 0 Roerende goederen
- 0 Puin, steenslag, (water)bodem
- 0 Adviezen
- 0 Geen asbest

| Beschrijving | Type | Actie |
|---|---|---|
| 3. Plat dak | Beperking | - |

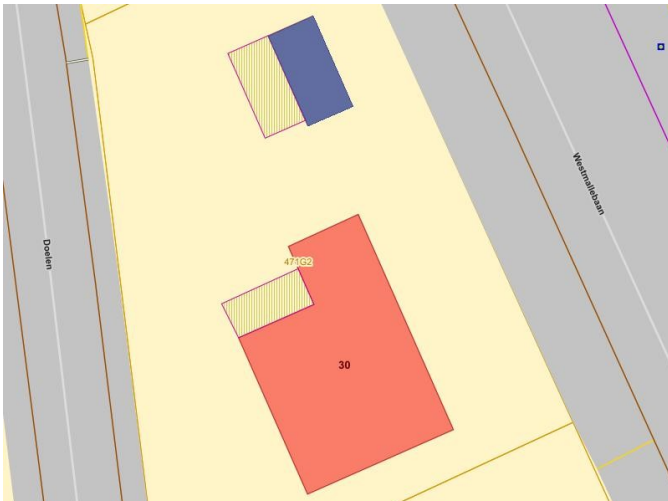
## Zone 3: Tuinhuis

- 1 Asbestmateriaal**
- 0 Beperking
- 0 Uitsluiting
- 0 Roerend goed
- 0 Puin, steenslag, (water)bodem
- 0 Advies
- 0 Geen asbest

| Beschrijving | Type | Actie |
|---|---|---|
| 1. Golfplaten tuinhuis | Asbestmateriaal | Verwijderen |

Ondervloer afdekken, golfplaten voorzichtig verwijderen, extra fixeren, niet breken, niet gooien, onmiddellijk verpakken of voorzichtig in container met asbestzak plaatsen. De constructiebalken zullen ook gereinigd worden met vochtige doeken en een goedgekeurde asbeststofzuiger met absoluutfilter.
