# Asbestinventarisat attest

Zoerselhofdreef 28, 2980 Zoersel

Attestnummer : 20250630-000151.000

**Niet-asbestveilig**

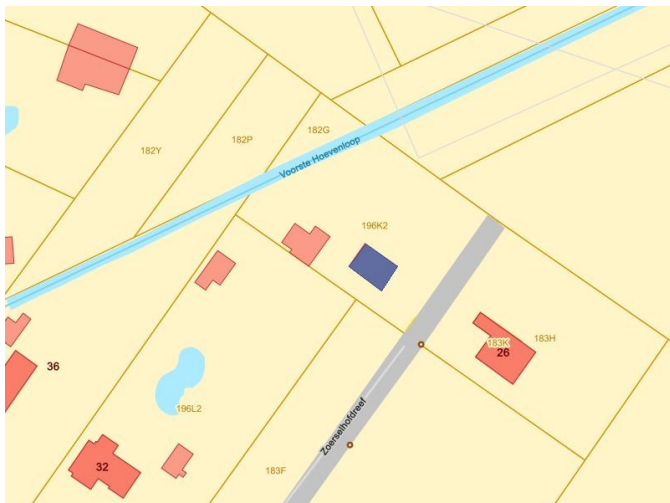
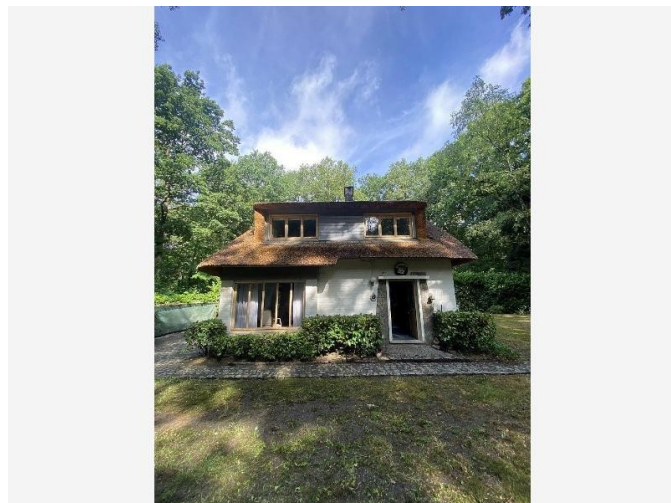
## Zone 1: Woning

- 1 Asbestmateriaal**
- 2 Beperkingen**
- 0 Uitsluitingen
- 0 Roerende goederen
- 0 Puin, steenslag, (water)bodem
- 1 Advies**
- 3 Geen asbest**

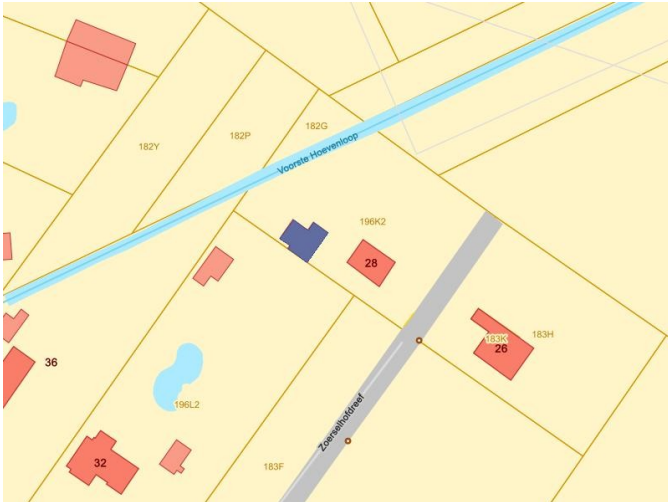
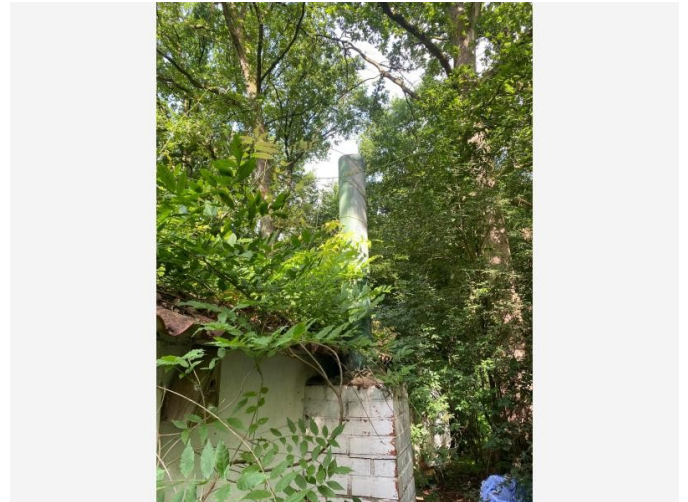
## Zone 2: Tuinhuis

### 4 Asbestmaterialen
