# Asbestinventarisatetest

Boudewijnlaan 101, 2243 Zandhoven

Attestnummer : **20240710-000418.000**

Uitgegeven op : **10.07.2024**

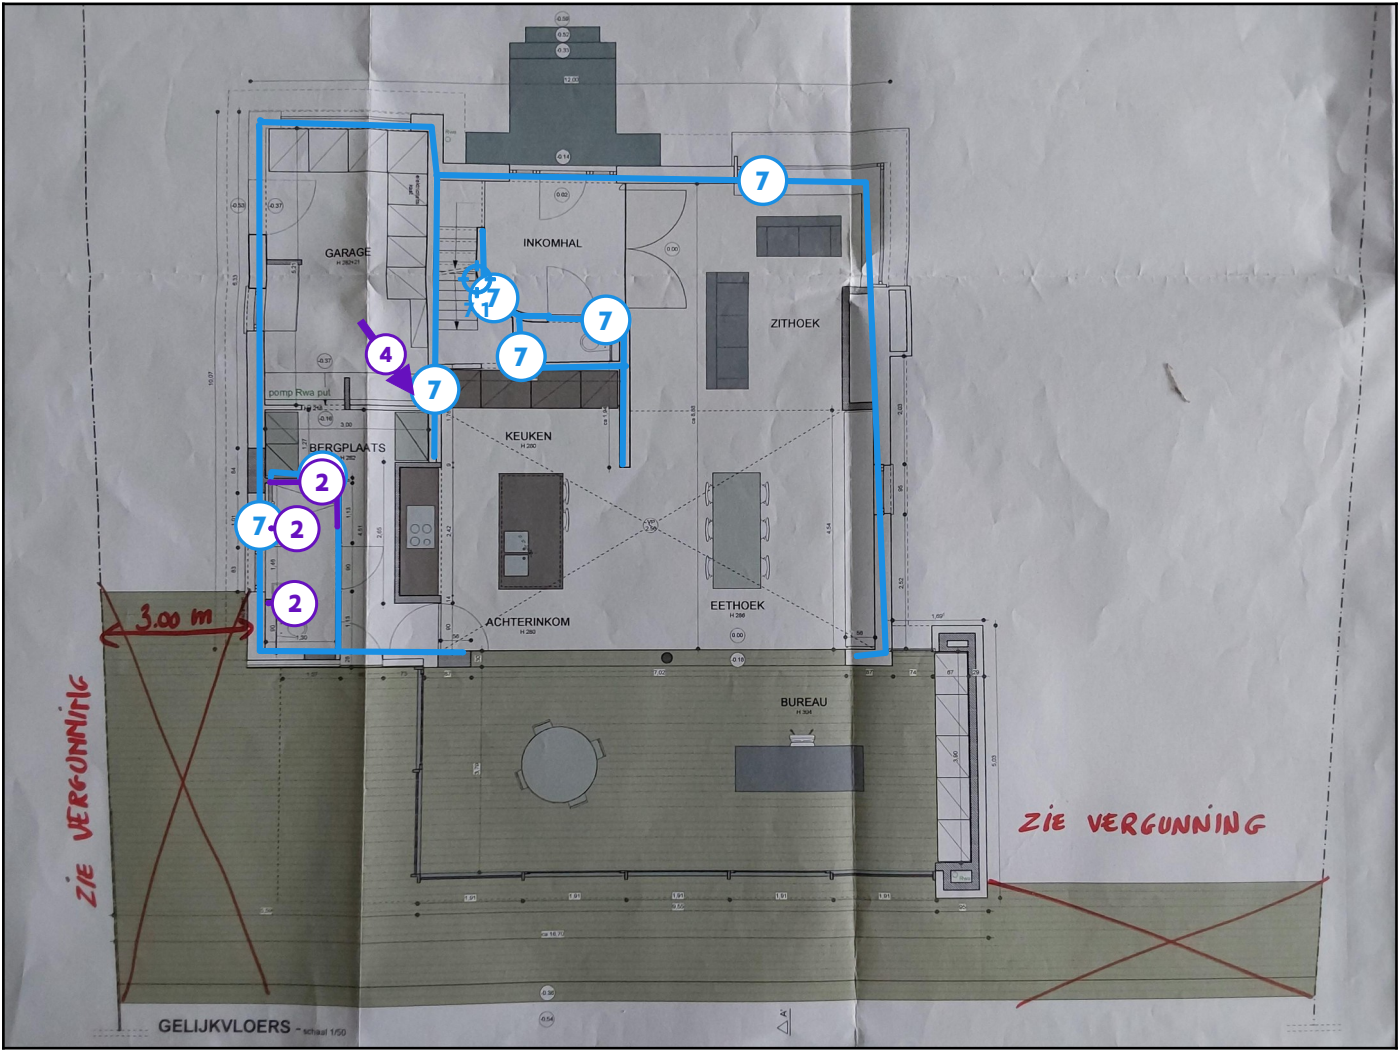
# Plan 1.1: Grondplan glv

| Beschrijving | Type | Actie |
|---|---|---|
| 2. Binnenwanden | Advies | - |
| 4. Verwarmingsketel | Advies | - |
| 7. Pleisterwerk muur glv + 1v | Geen asbest | - |

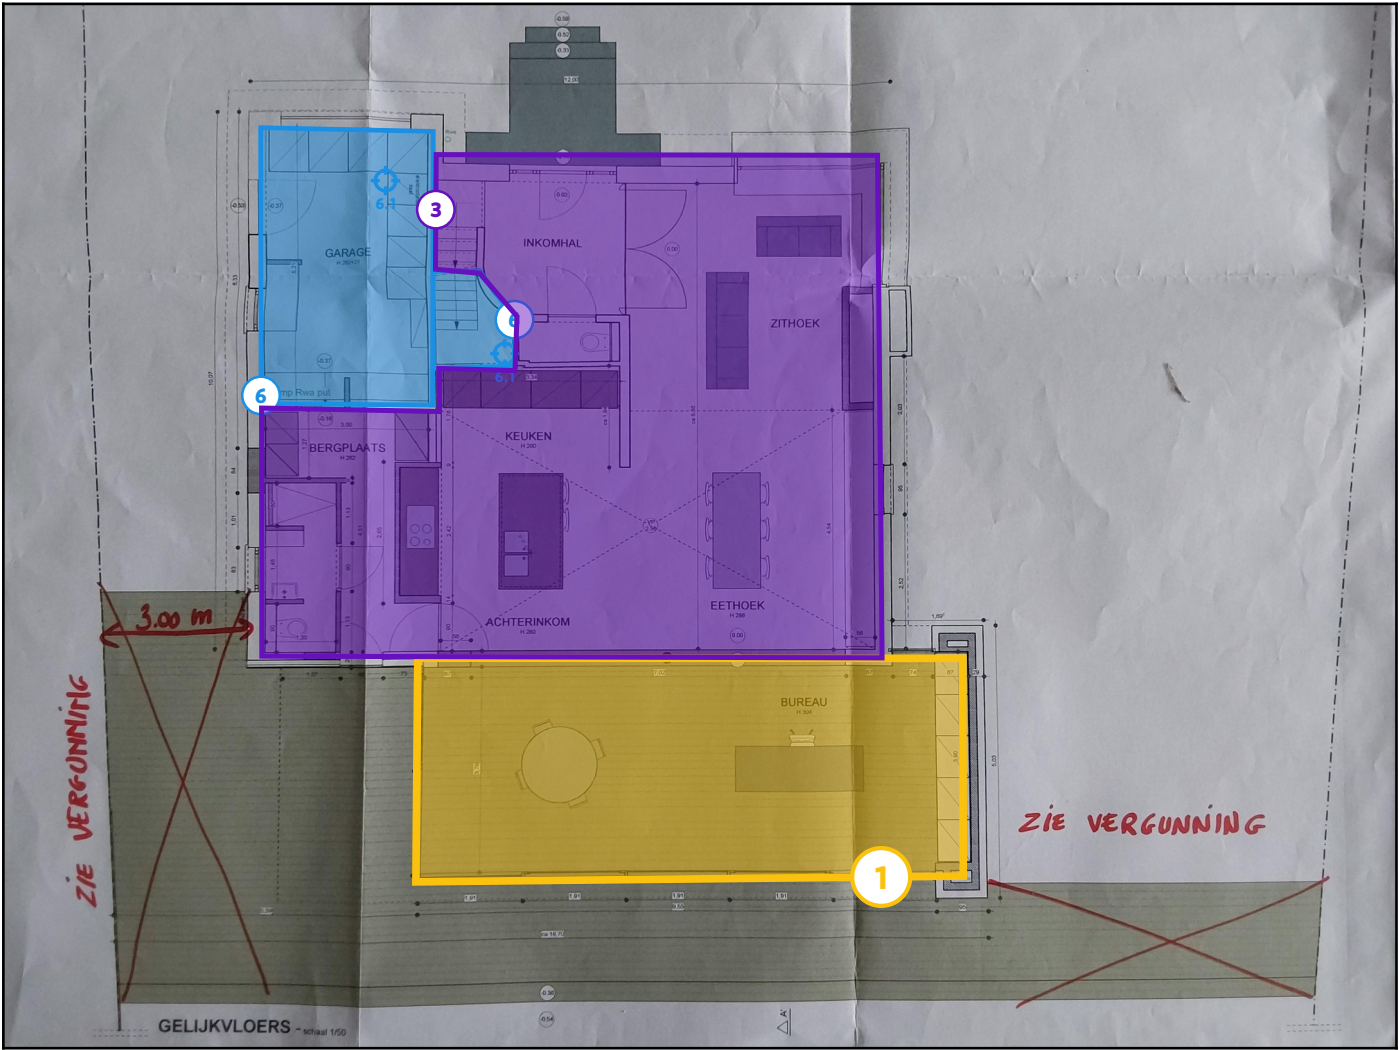
# Plan 1.2: Grondplan glv

| Beschrijving | Type | Actie |
|---|---|---|
| 1. Bijbouw en garage | Uitsluiting | - |
| 3. Plafonds | Advies | - |
| 6. Pleisterwerk plafond glv | Geen asbest | - |

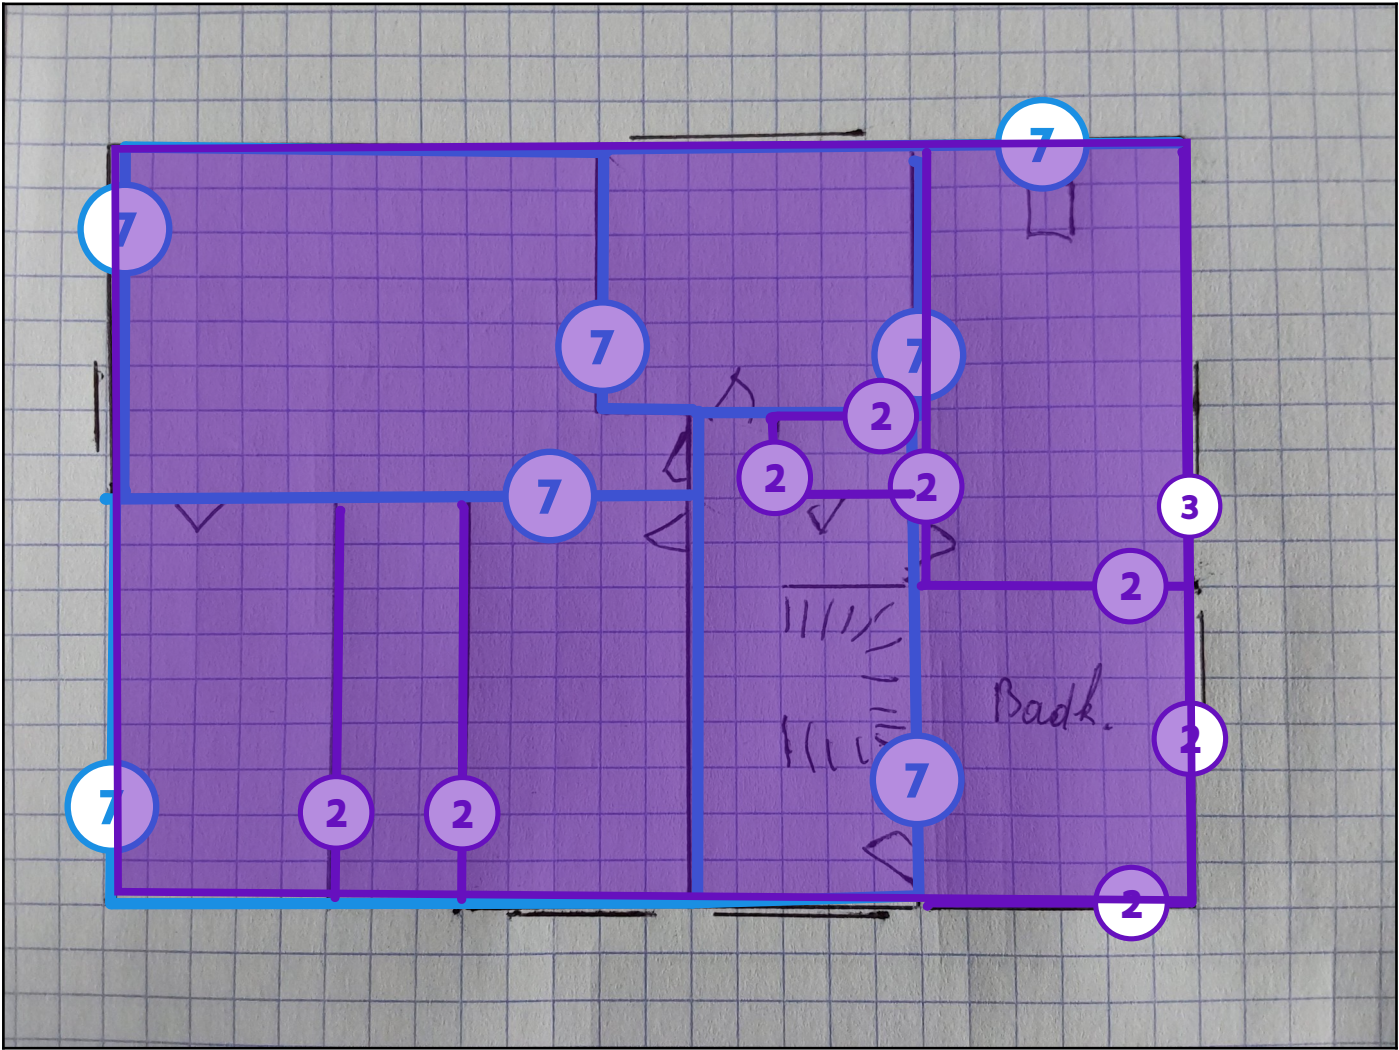
# Plan 1.3: Grondplan 1v

| Beschrijving | Type | Actie |
|---|---|---|
| 2. Binnenwanden | Advies | - |
| 3. Plafonds | Advies | - |
| 7. Pleisterwerk muur glv + 1v | Geen asbest | - |

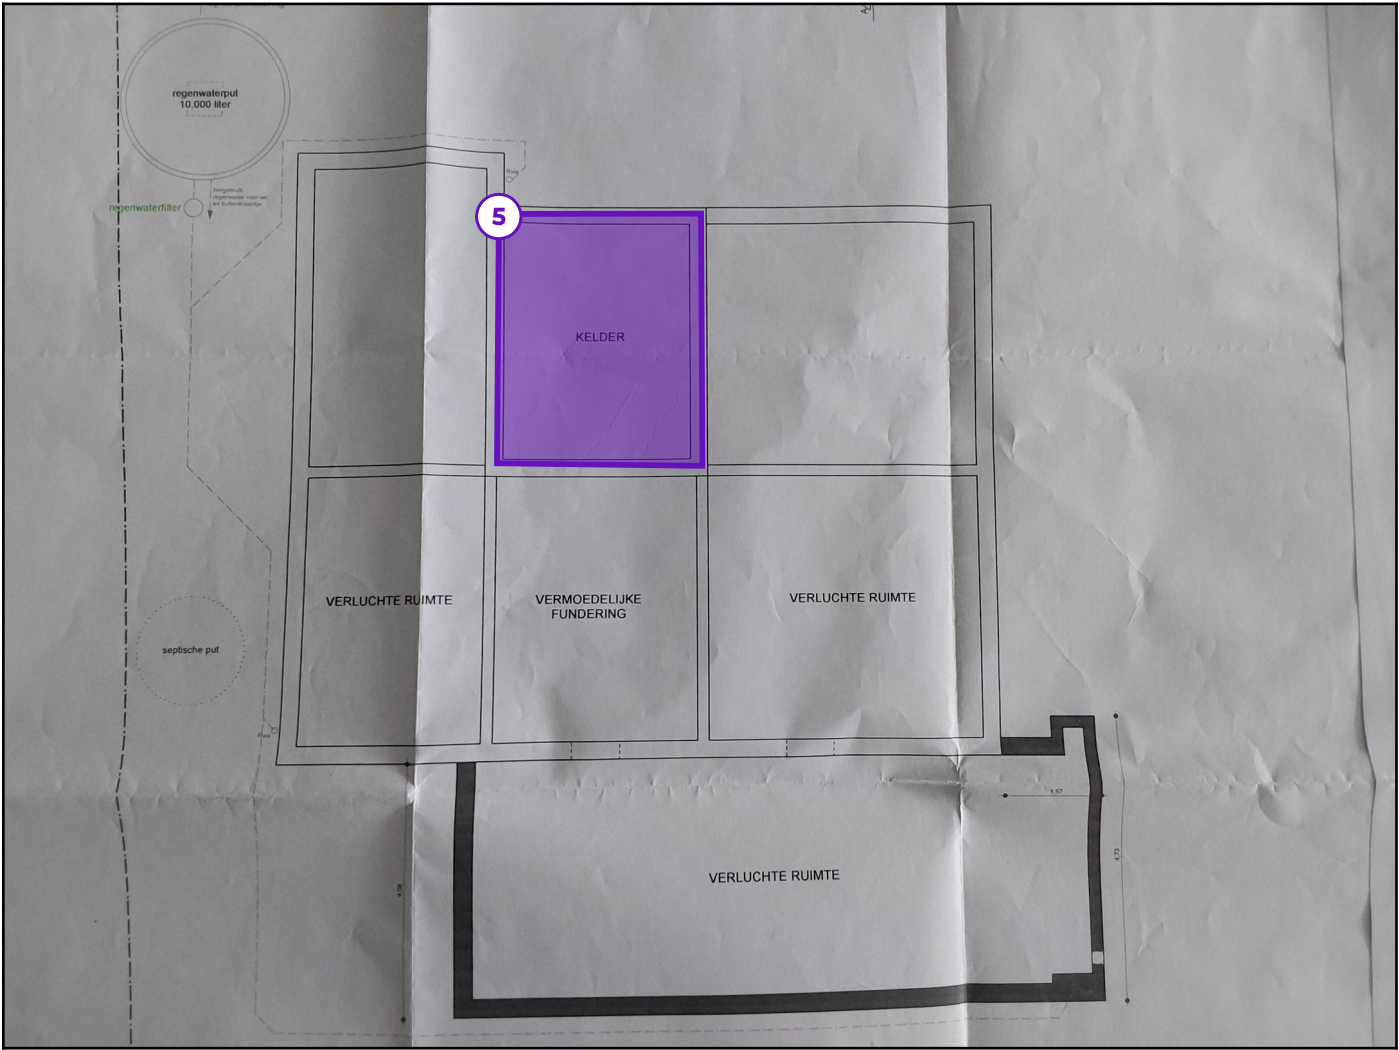
# Plan 1.6: Kelder

| Beschrijving | Type | Actie |
|---|---|---|
| 5. Kelder | Advies | - |
