Asbestinventarisatetest

Hallebaan 15, 2240 Zandhoven

Attestnummer : 20260211-000426.000

Uitgegeven op : 11.02.2026

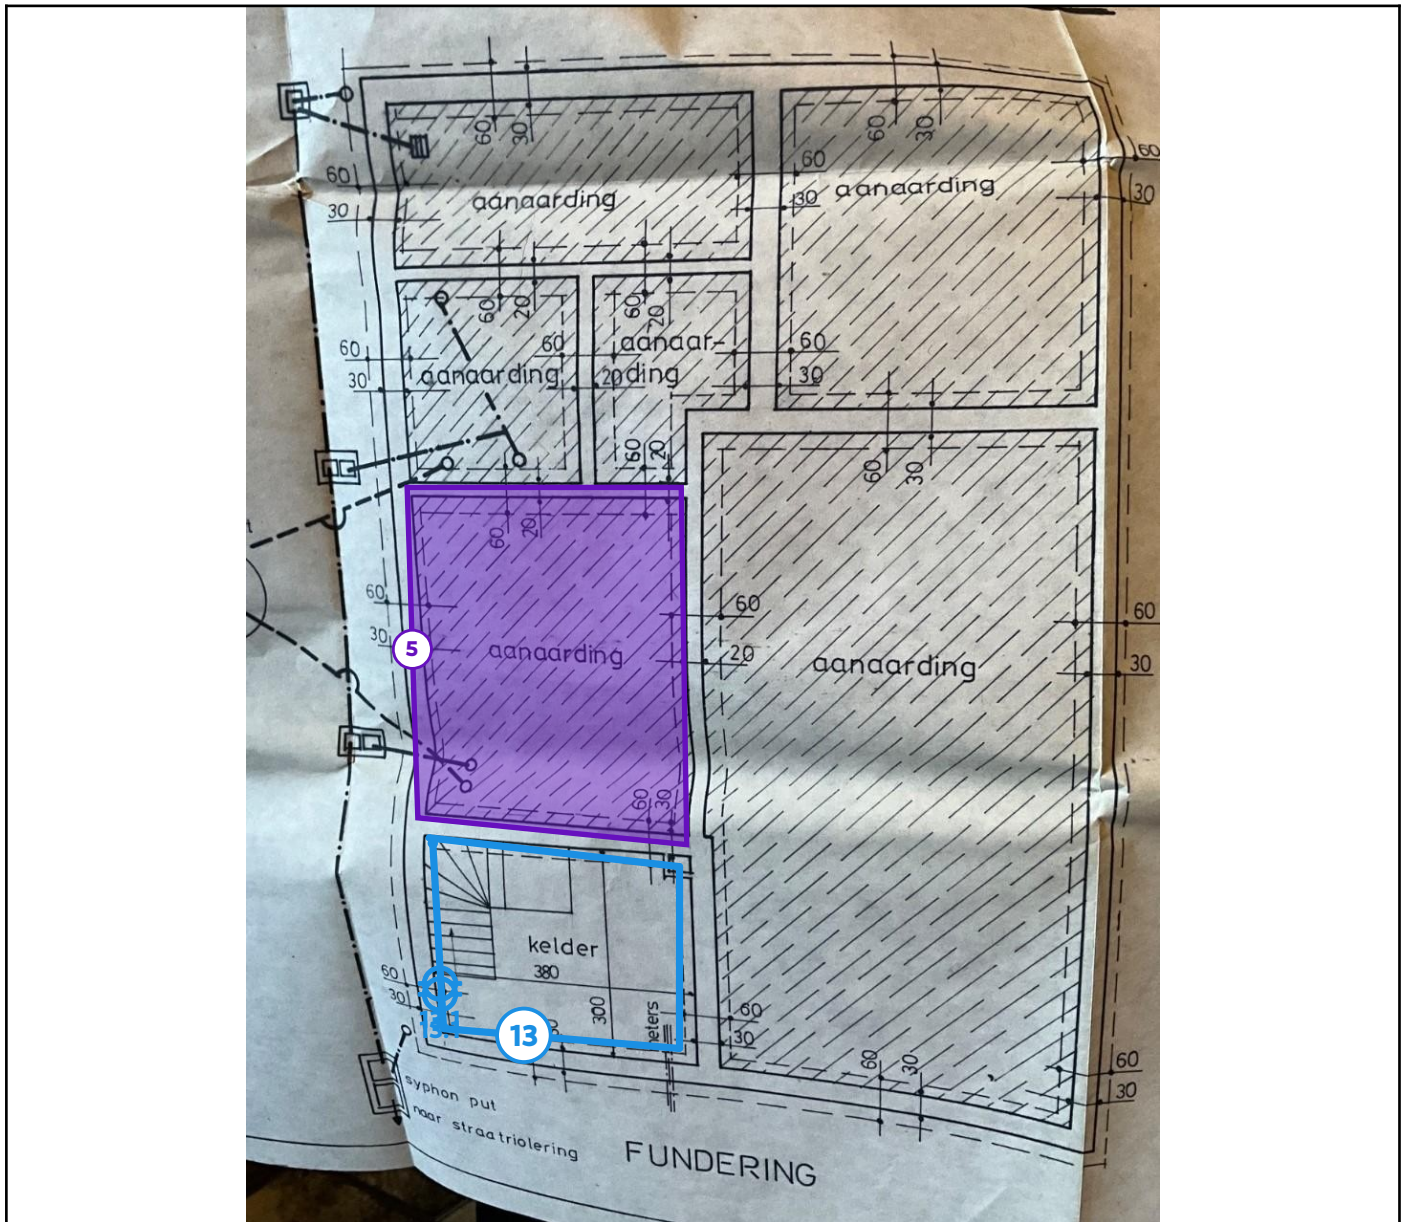
Plan 1.1: Fundering

Beschrijving	Type	Actie
5. Kruipkelder	Beperking	-
13. Cementering binnentoepassing (met staalname)	Geen asbest	-
13.1 Code: Cementering binnen	Mengmonster	-

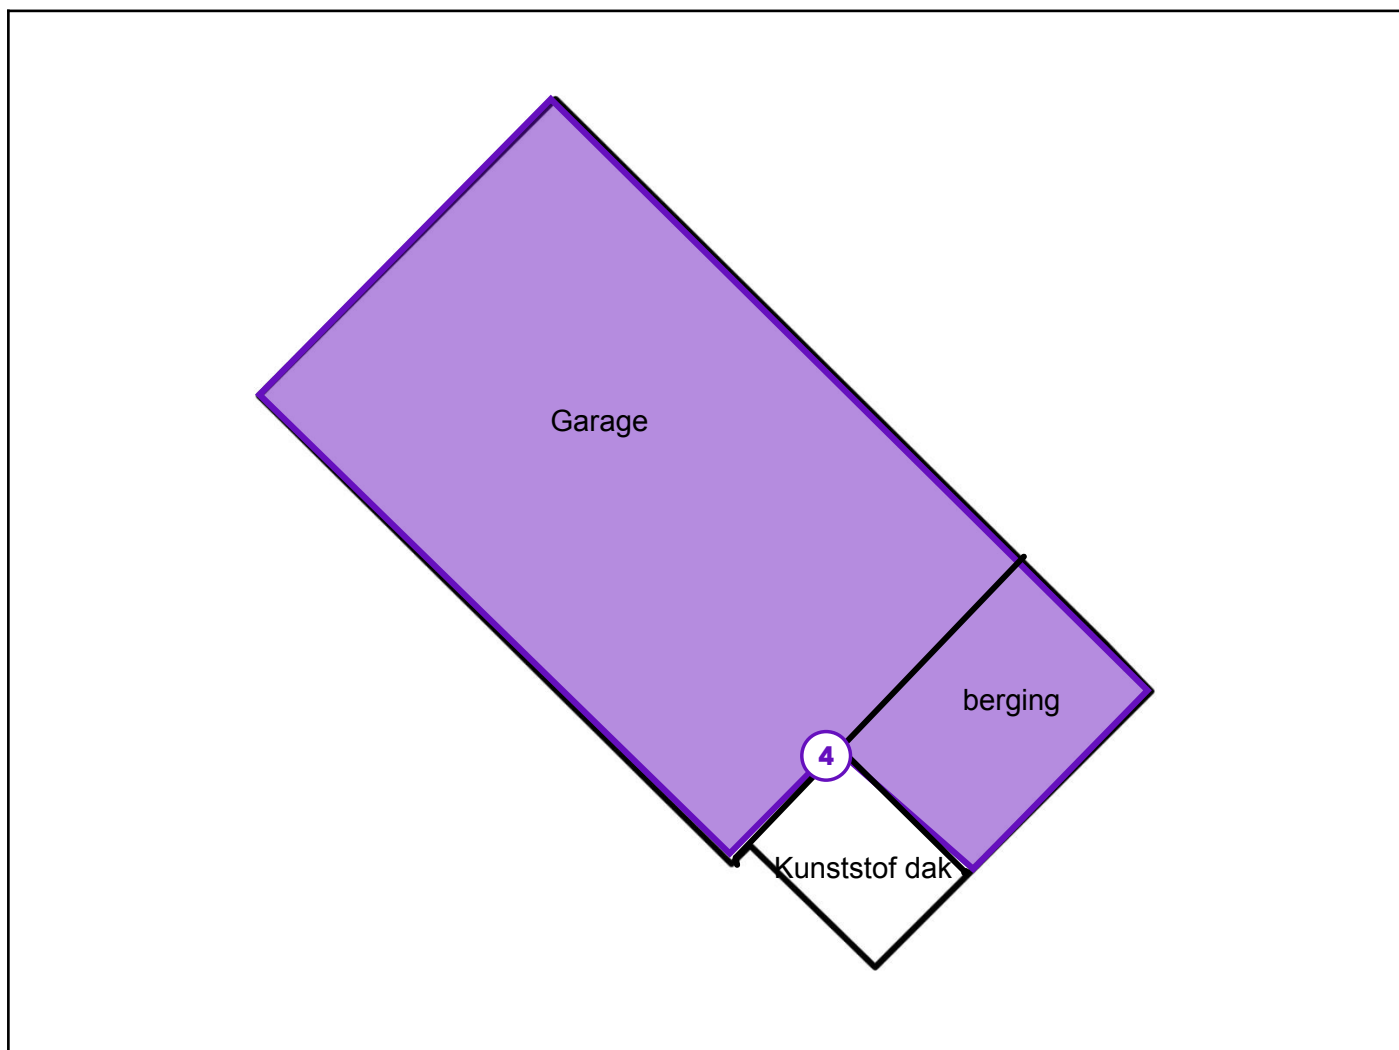
Plan 2.2: garage plan kopie

Beschrijving	Type	Actie
4. Onderdak niet zichtbaar (tijdelijke beperking) garage en woning	Beperking	-

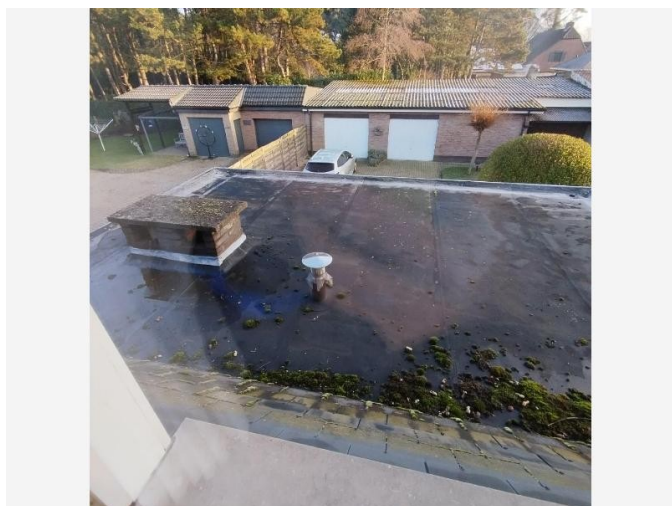
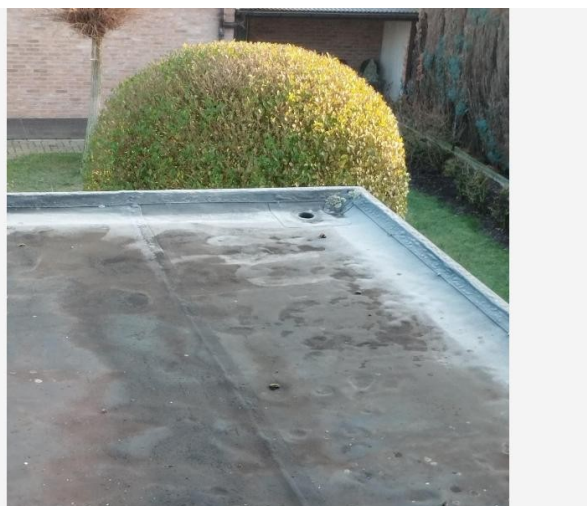
Beschrijving	Notitie	Terug te vinden op plannen
Fiche 16: Roofing/epdm plat dak (niet verdacht)	Epdm is geen verdacht materiaal . Het is niet duidelijk of er asbestverdachte onderlagen aanwezig. Het is aangewezen om extra controle uit te voeren bij eventuele renovatiewerken. De vermelde oppervlaktes, diktes en volumes betreffen een beredeneerde schatting. Er worden geen rechten verleend aan deze oppervlaktes/diktes/volumes.	Plan 1.6: Verdieping woning
Fiche 17: Hvac atag 2007	Bouwjaar niet verdacht.	Plan 1.3: Gelijkvloers woning
Fiche 18: Advies Afdichtingsmateriaal (kit,...)	Betreft de wandopeningen met nieuwe pvc ramen/deuren. De rode kit is ook zacht en niet verdacht. (veranda)	Plan 1.3: Gelijkvloers woning Plan 1.5: Gelijkvloers woning kopie
