Asbestinventarisatetest

Tulpenlaan 18, 2240 Zandhoven

Attestnummer : 20230717-000209.001

Uitgegeven op : 17.07.2023

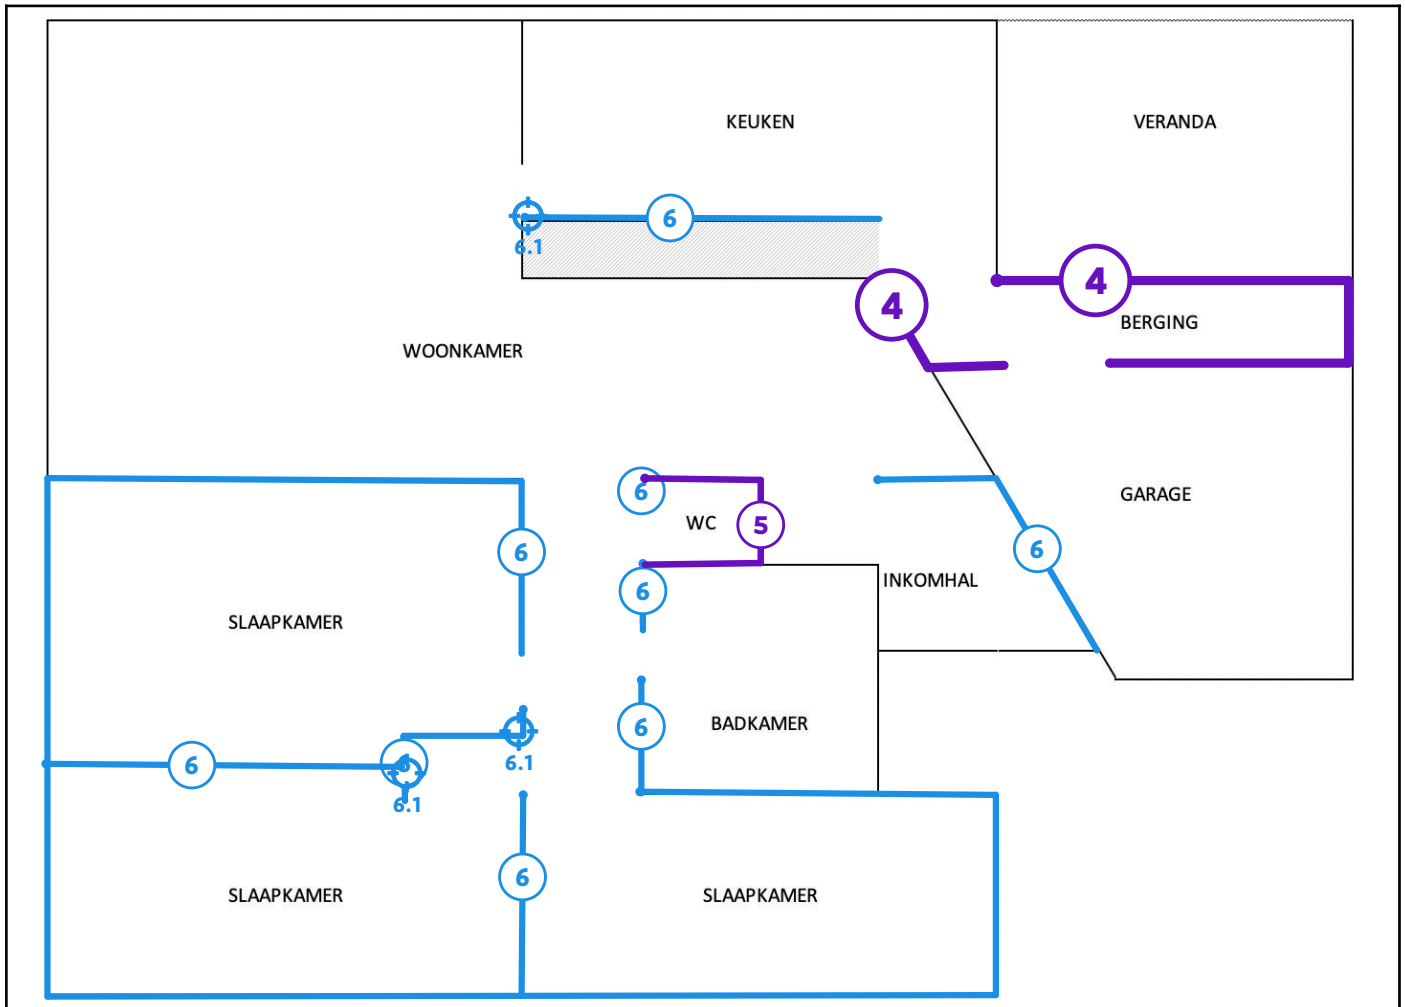
Plan 1.1: Gelijkvloers - Overigen

Beschrijving	Type	Actie
4. Tegellijm faïencetegels - Berging	Advies	-
5. Tegellijm faïencetegels - WC	Advies	-
6. Pleisterwerken - Muren	Geen asbest	-
6.1 Code: Staal 1 - Pleisterwerk muren	Mengmonster	-

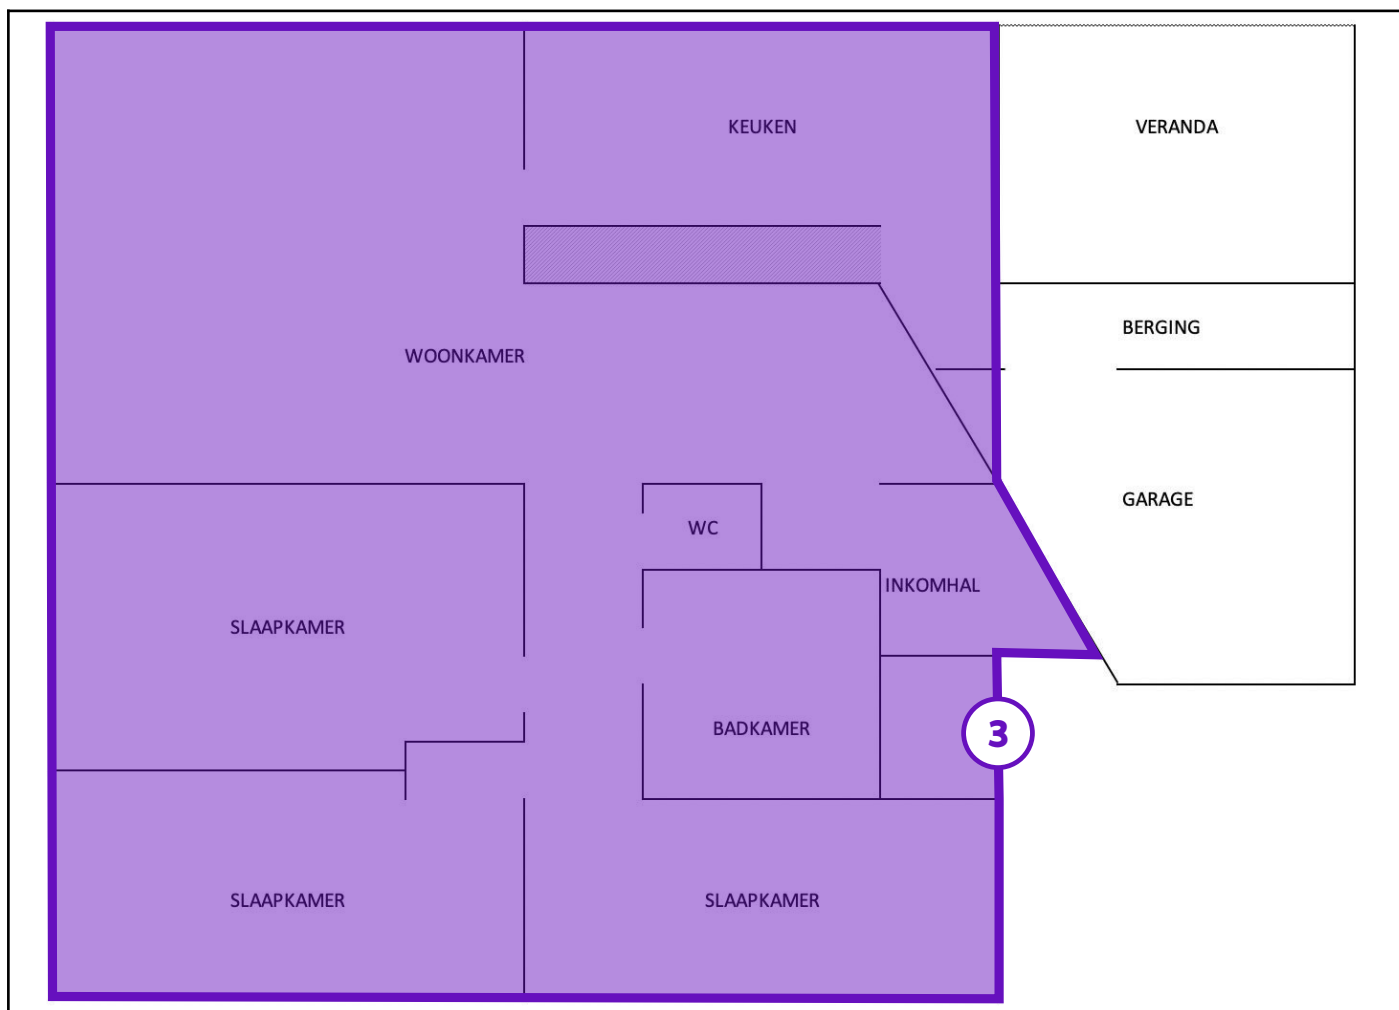
Plan 1.2: Gelijkvloers - Plafond

Beschrijving	Type	Actie
3. Vals plafond - Plafond	Advies	-
