# Asbestinventarisatetest

Amelbergstraat 31, 2240 Zandhoven

Attestnummer : 20260612-000418.000

Uitgegeven op : 12.06.2026

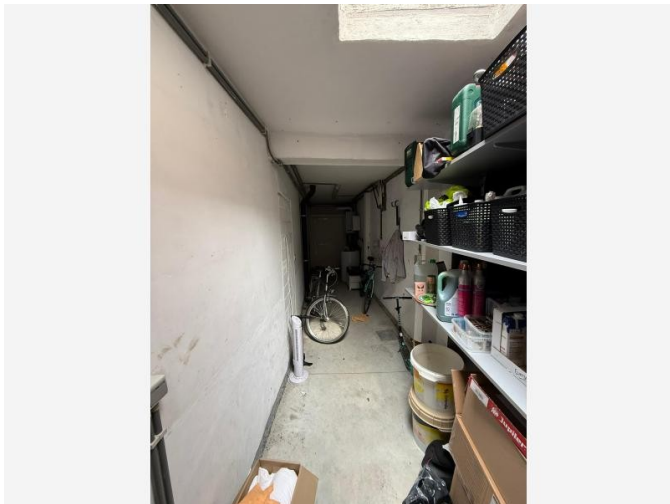
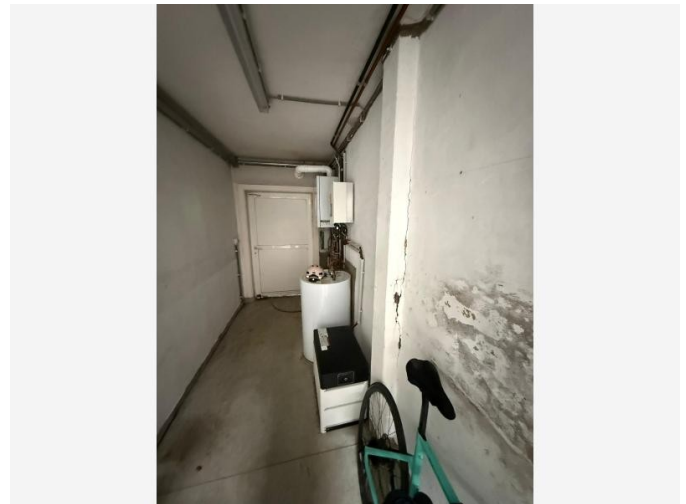
## Fiche 10: Leiding isolatie niet aanwezig

Beschrijving	Notitie	Terug te vinden op plannen
Fiche 9: Liftinfrastructuur (niet aanwezig)	Er is geen liftinfrastructuur aanwezig op de inspectielocatie.	-
Fiche 10: Leiding isolatie niet aanwezig	-	-
Fiche 11: Onderdak (niet aanwezig)	Er is geen te onderzoeken onderdak aanwezig op de inspectielocatie.	-
